## **Závěrečná zpráva o výsledcích šetření mimořádné události**

Nedovolená jízda posunového dílu za cestové návěstidlo Sc110b zakazující jízdu  
v železniční stanici Kolín a vjetí do postavené vlakové cesty vlaku R 986

### **Accident and incident investigation report**

Unauthorized movement of the shunting operation behind the route signal device  
Sc 110b and its ride into the train route for the long distance passenger train  
No. 986 at Kolín station

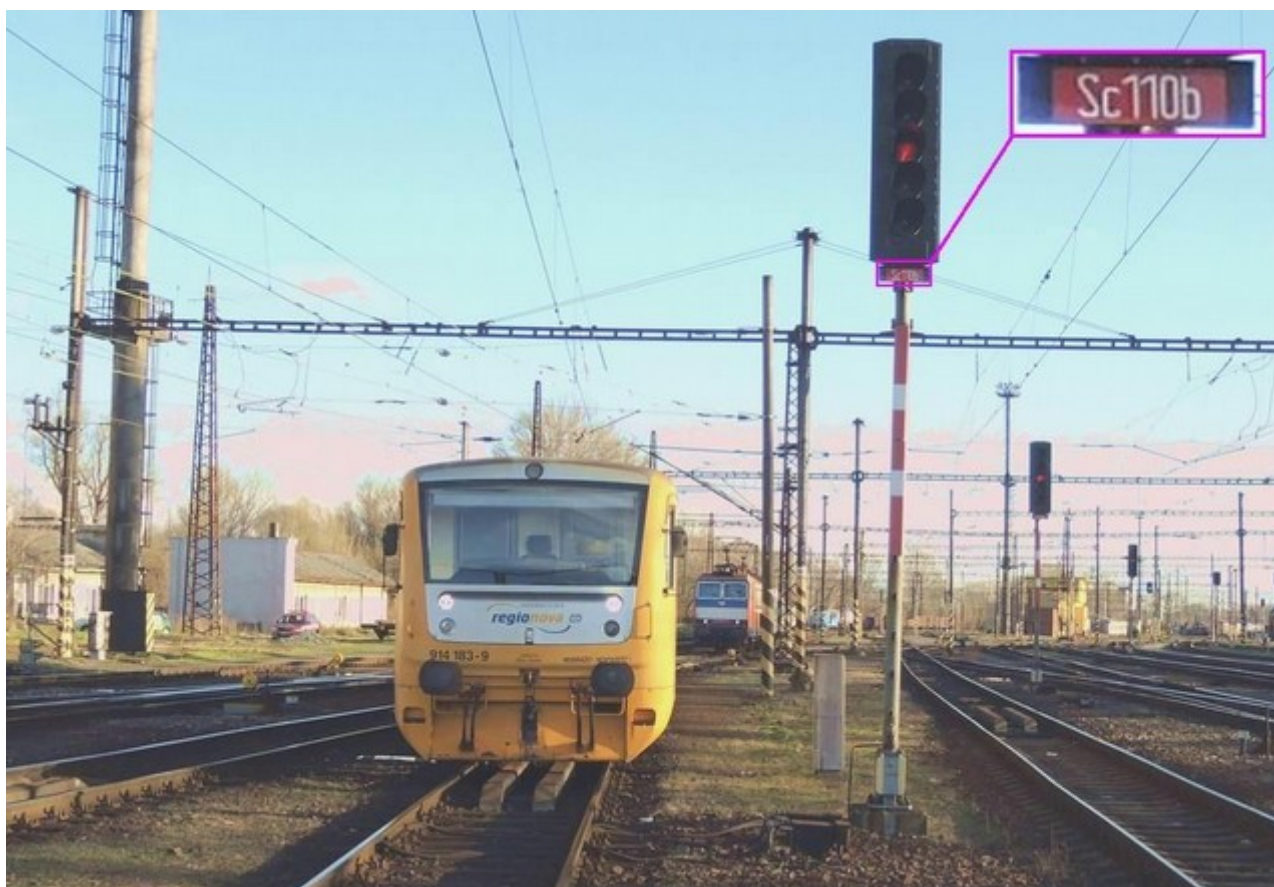
Obr. č. 1: Pohled na místo MU – konec posunového dílu (Regionova) se nachází za návěstidlem Sc110b, v pozadí HDV vlaku R 986

Konec posunového dílu stál na staniční koleji č. 110b, čelo zastavilo v prostoru srdcovky výhybky č. 128 v km 298,056, tj. 31 m za návěstidlem Sc110b a 24 metrů za námezníkem výhybky č. 128. O 44 m dále od čela posunového dílu zastavilo v km 298,012 čelo vlaku R 986 (úroveň přestavnicku výhybky č. 126a).

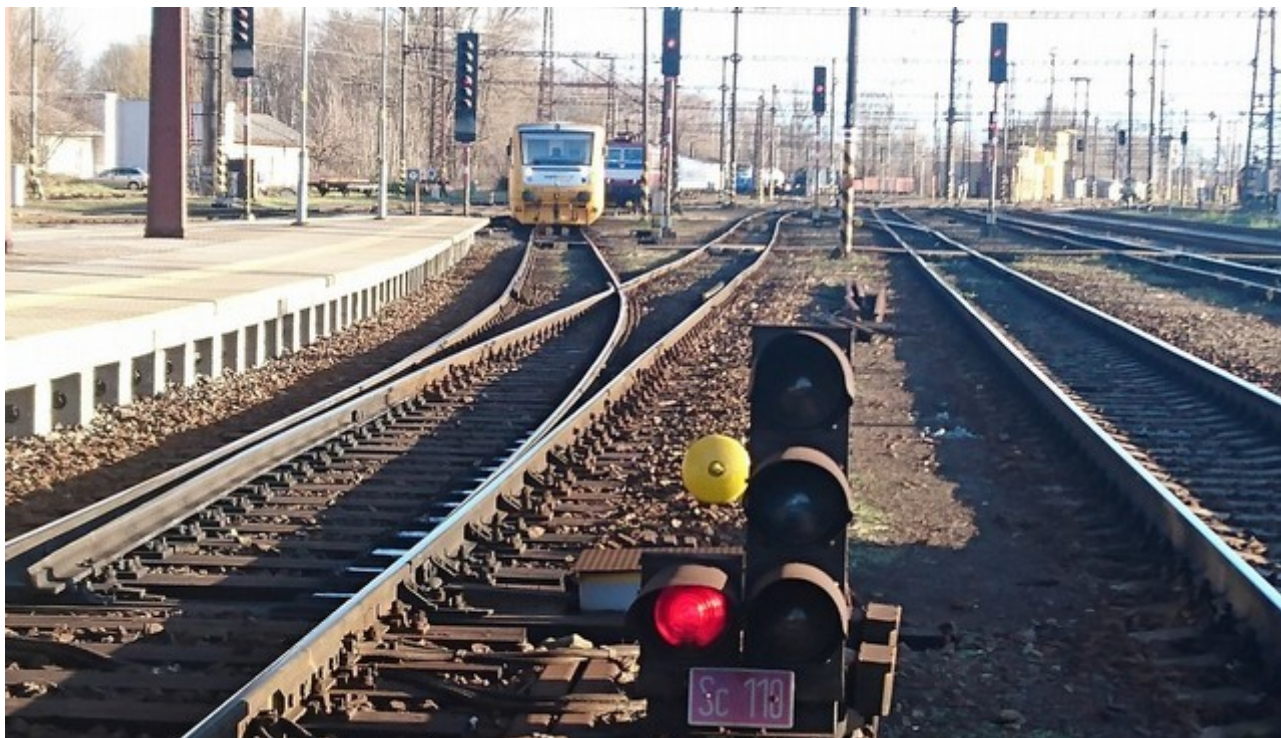
Obr. č. 3: Pohled ve směru jízdy posunového dílu v době ohledání místa MU: výhybka č. 140, vpravo výhybky návěstidlo Sc110, vpravo posunového dílu návěstidlo Sc110b, konec posunového dílu a vlak R 986. V přímém směru výhybky pokračuje staniční kolej č. 110a, v době ohledání místa MU již volná.

Trpasličí čtyřsvětlové návěstidlo Sc110 bylo umístěno vpravo staniční koleje č. 110 v km 298,157. V době ohledání místa MU návěstilo návěst „Stůj“. Stožárové návěstidlo Sc110b umístěné vpravo staniční koleje č. 110b v km 298,087, platné pro jízdy vlaků i pro posun, návěstilo návěst „Stůj“. Označení, stav a viditelnost návěstidel byly shledány bez závad.
