Závěrečná zpráva o výsledcích šetření mimořádné události

Srážka vlaku Pn 53973 s vlakem Pn 66021 s následným vykolejením v posledním traťovém oddílu automatického bloku před vjezdovým návěstidlem 1S
žst. Kostomlaty nad Labem

Accident and incident investigation report

Collision of the freight train No. 53973 with the freight train No. 66021 with
consequent derailment in front of the entrance signal device 1S of
Kostomlaty nad Labem station

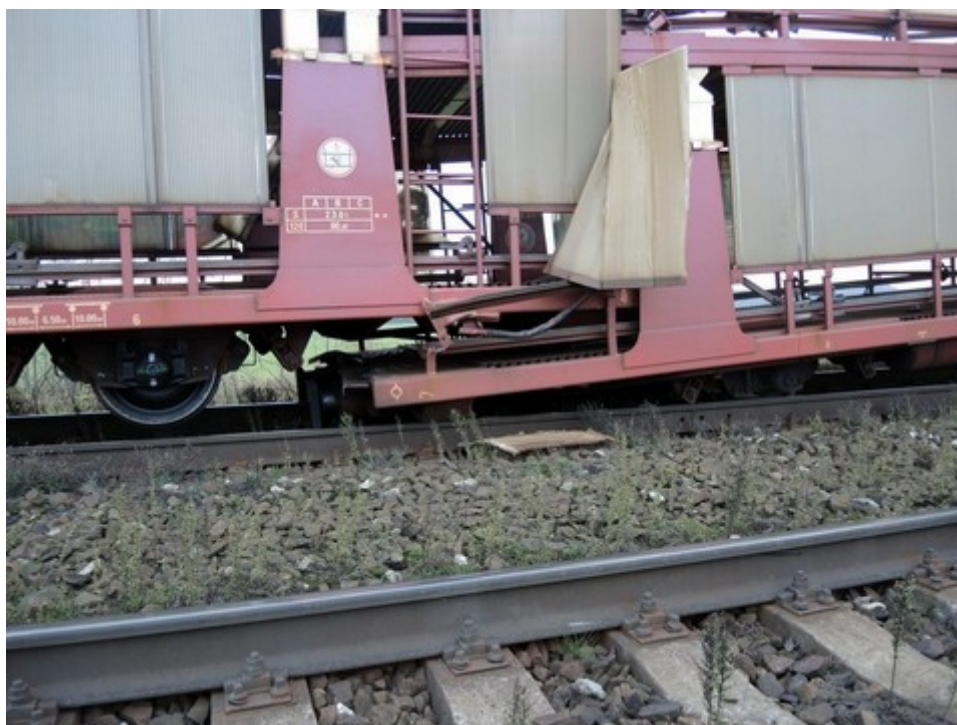
Obr. č. 1: Pohled na vykolejené vozy

Při ohledání soupravy vlaku Pn 53973 byl fotograficky zaznamenán její celkový stav. Přední náprava 1. vozu vlaku stála v km 330,581. Bylo zjištěno, že 3. vůz vlaku č. 23 87 4372 319-5 (dále též 3. vůz) vykolejil třemi nápravami. Došlo k přešplhání jeho nárazníků přes nárazníky 4. vozu vlaku č. 23 87 4372 399-7 (dále též 4. vůz). Ohledáním 3. vozu bylo zjevné, že 1. ze 4 náprav byla na koleji, 2. náprava byla nesena poškozenou konstrukcí vozu, 3. náprava byla vykolejena vpravo od koleje ve směru jízdy vlaku, 4. náprava 3. vozu byla nesena konstrukcí 4. vozu. Vychýlení 3. vozu od osy koleje bylo cca 20 cm. U 4. vozu soupravy vlaku Pn 53973 k vykolejení nedošlo. Tento vůz se podsunul pod 3. vůz o 2,2 metru. Tím došlo k deformaci čel a bočnic 3. a 4. vozu. U 3. vozu došlo dále k přešplhání jeho článků A a B o 2,2 metru. Tyto články byly do sebe zaklesnuty. Při tomto přešplhání dvou článků vozu došlo ke zjevnému poškození ochranných výplní bočnic vozu a přejezdových můstků u vnitřních čel článků. Na jiných vozech mimo 3. a 4. vozu nebylo shledáno žádné poškození. Za účelem podrobnější identifikace poškození vozů byla svolána komisionální prohlídka. V místě MU byla dále provedena zkouška těsnosti průběžné brzdy vlaku a úplná zkouška brzdy na všech vozech soupravy vlaku Pn 53973 s výjimkou dvou poškozených. Při těchto zkouškách nebyly zjištěny nedostatky.

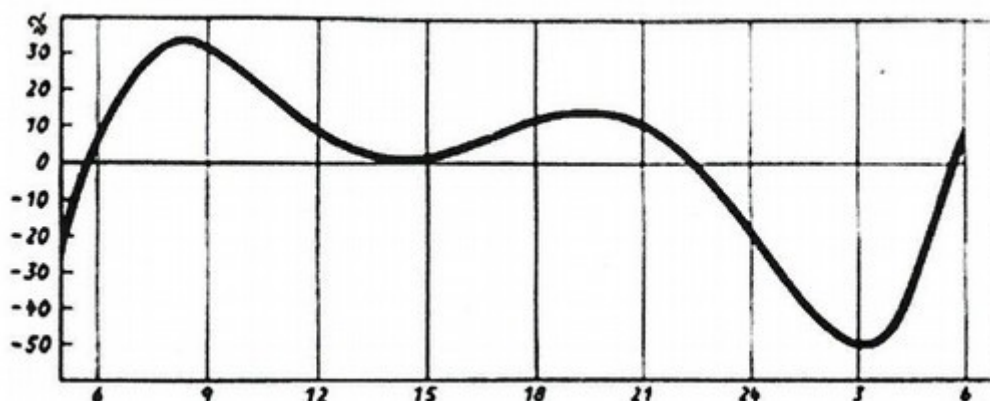
Mimořádná událost nastala před půlnocí, to je z hlediska 24 hodinového biorytmu člověka čas, kdy je zaznamenán nárůst chybovosti (minimum pozornosti je okolo 3. hodiny ranní). Obdobné mimořádné události nastaly ve třech ze čtyř případů také v časovém období propadu bdělosti (viz bod 3.7 této ZZ).

Graf. č. 1: Dvacetičtyřhodinový rytmus bdělosti vyjádřený na základě výskytu chyb.

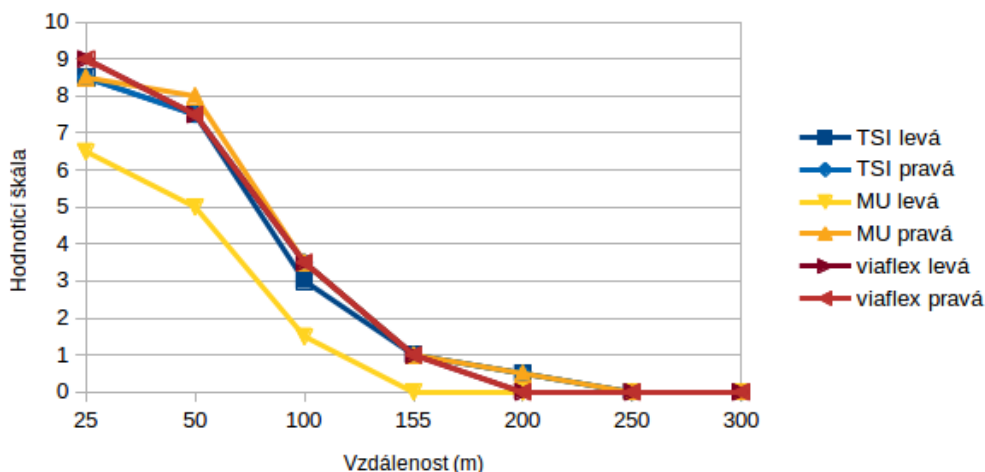
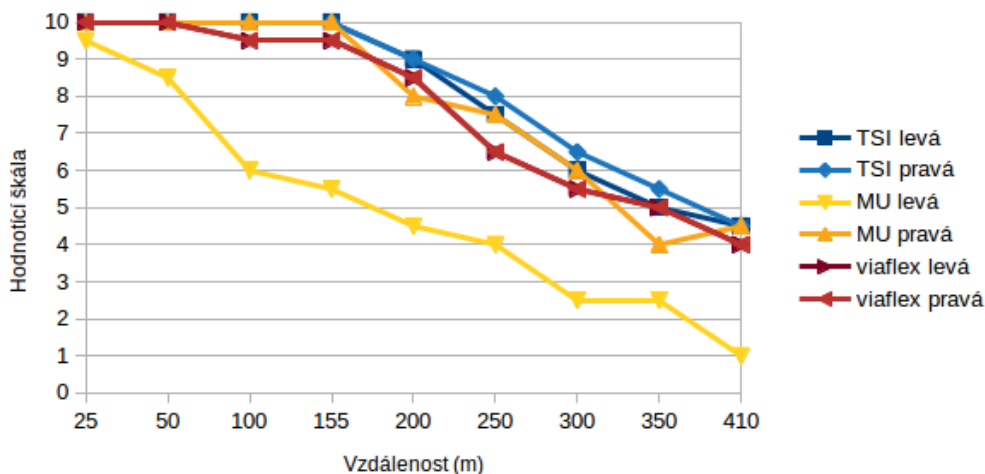
Pro ověření možnosti strojvedoucího vidět konec vlaku před sebou byly Drážní inspekcí zajištěny koncové obdélníkové návěstní desky z vlaku Pn 66021. Z důvodu obtížného navození stejných podmínek jako v místě a době vzniku MU byla Drážní inspekcí zvolena orientační metodika osvětlování koncových obdélníkových návěstních desek. Měření bylo provedeno za obdobných světelných podmínek, tj. noční doba, blízkost intravilánu (světelný smog), bez sněhové pokrývky. Koncové desky byly osvětlovány parkovacími a dálkovými světly automobilu při jejich umístění na vyznačená místa (měřicí body). Ty byly od sebe vzdáleny v rozmezí od 25 do 410 metrů většinou s odstupem 50 metrů. Hodnota 155 metrů byla specificky zvolena, protože se jednalo o vypočtenou hodnotu vzdálenosti čel stojících vlaků od sebe v případě použití dat zaznamenaných rychloměry vlaků. Druhá specifická hodnota, 410 metrů, byla určena výpočtem vzájemné vzdálenosti polohy návěstidla automatického bloku 1-3310 od místa srážky vlaků. Tato hodnota byla brána jako teoreticky maximální možná dosažená v rámci situace před MU. Současně byla stanovena subjektivní hodnotící škála 0–10 bodů. Odrazivost jednotlivých typů koncových desek byla na místě vyhodnocována. Pro pokus byly k dispozici celkem tři páry koncových desek. Dvě koncové obdélníkové návěstní desky zajištěné po MU ze soupravy vlaku Pn 66021 se samolepící odrazovou fólií, dvě desky ve viaflexovém provedení a dvě desky v provedení se samolepící odrazovou fólií odpovídající podmínkám TSI (o 3 cm širší odrazová plocha). Na závěr pokusu bylo hodnocení převedeno do těchto dvou grafů:

Graf. č. 2: Odrazivost koncových obdélníkových návěštních desek

Graf. č. 3: Odrazivost koncových obdélníkových návěštních desek

není v příčinné souvislosti se vznikem předmětné MU, protože pravá koncová obdélníková návěštní deska měla parametry odrazivosti srovnatelné s ostatními zkoumanými vzorky. V testování se příliš neprojevila větší odrazová plocha u koncových desek splňujících parametry TSI. Na vyšší vzdálenosti pak nebyla rozeznatelná červeno-bílá barva koncových obdélníkových návěštních desek a desky se jevíly jako bílé.

Drážní inspekce v návaznosti na zákonem č. 266/1994 Sb. svěřené pravomoci bezpečnostní doporučení nevydává, nicméně považuje za nutné upozornit, že používání koncových obdélníkových návěstních desek, kde je bílá reflexní plocha tvořena nástřikem barvy, nikoliv reflexní samolepící fólií (např. série označená ČD 2003), je rizikové z hlediska rychlejšího opotřebení bílé odrazové plochy v důsledku koroze podkladového plechu a následné výrazně nižší odrazivosti, která může vést ke snazšímu přehlédnutí takových koncových obdélníkových návěstních desek. Současně také DI navrhuje Drážnímu úřadu prověřit možnosti, přínosy a rizika nahrazení, koncových obdélníkových návěstních desek aktivními koncovými světly, a na základě této analýzy případně přijmout vlastní opatření, které by vedlo k jejich zavedení v ČR. Smyslem tohoto upozornění je zvýšit aktivní bezpečnost docílením co nejspolehlivější viditelnosti návěsti „Konec vlaku“ za účelem prevence srážky vlaků vzniklé najetím zezadu při jízdě podle rozhledových poměrů, popř. zmírnění následků při najetí vlaku zezadu, což je rozhodující zejména při přepravě nebezpečného zboží.

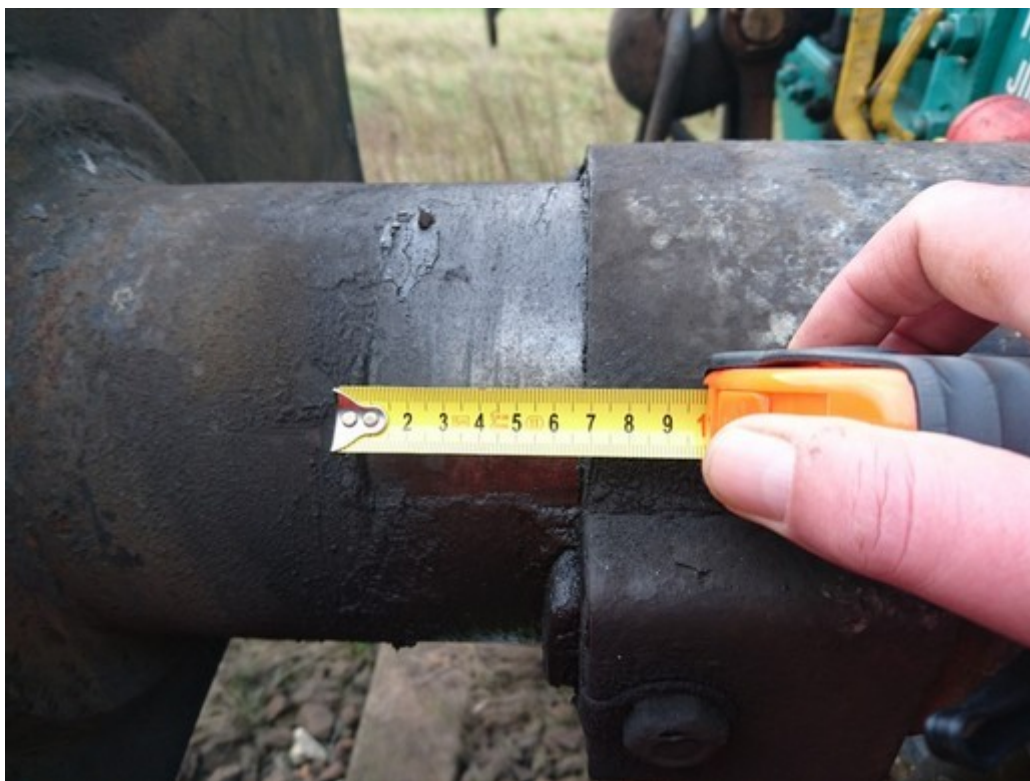
Ohledáním HDV 122.055 bylo zjištěno, že došlo ke stlačení nárazníků na čele vlaku až o 7 cm. Žádné viditelné poškození zjištěno v místě MU nebylo. Po částečném zprovoznění HDV byla zjištěna nesprávná činnost písečníků, poškození vypínače písečníků a dále byl zjištěn samovolný pokles tlaku vzduchu v brzdových válcích HDV. Dále byla na HDV 122.055 zajištěna vlaková dokumentace, výkaz vozidel, všeobecný rozkaz č. 0000225-317, kniha oprav a kniha předávky DV, ve kterých nebyly žádné nové záznamy, které by mohly odkazovat na technickou závadu v příčinné souvislosti se vznikem MU.

Obr. č. 4: Stopy po srážce vlaků na nárazníku čela HDV vlaku Pn 53973
