## **Závěrečná zpráva o výsledcích šetření mimořádné události**

Zranění zaměstnance cizího právního subjektu elektrickým proudem z trakčního vedení v železniční stanici Křižanov

## **Accident and incident investigation report**

Injury of the external worker by electric current from a contact line  
at Křižanov station

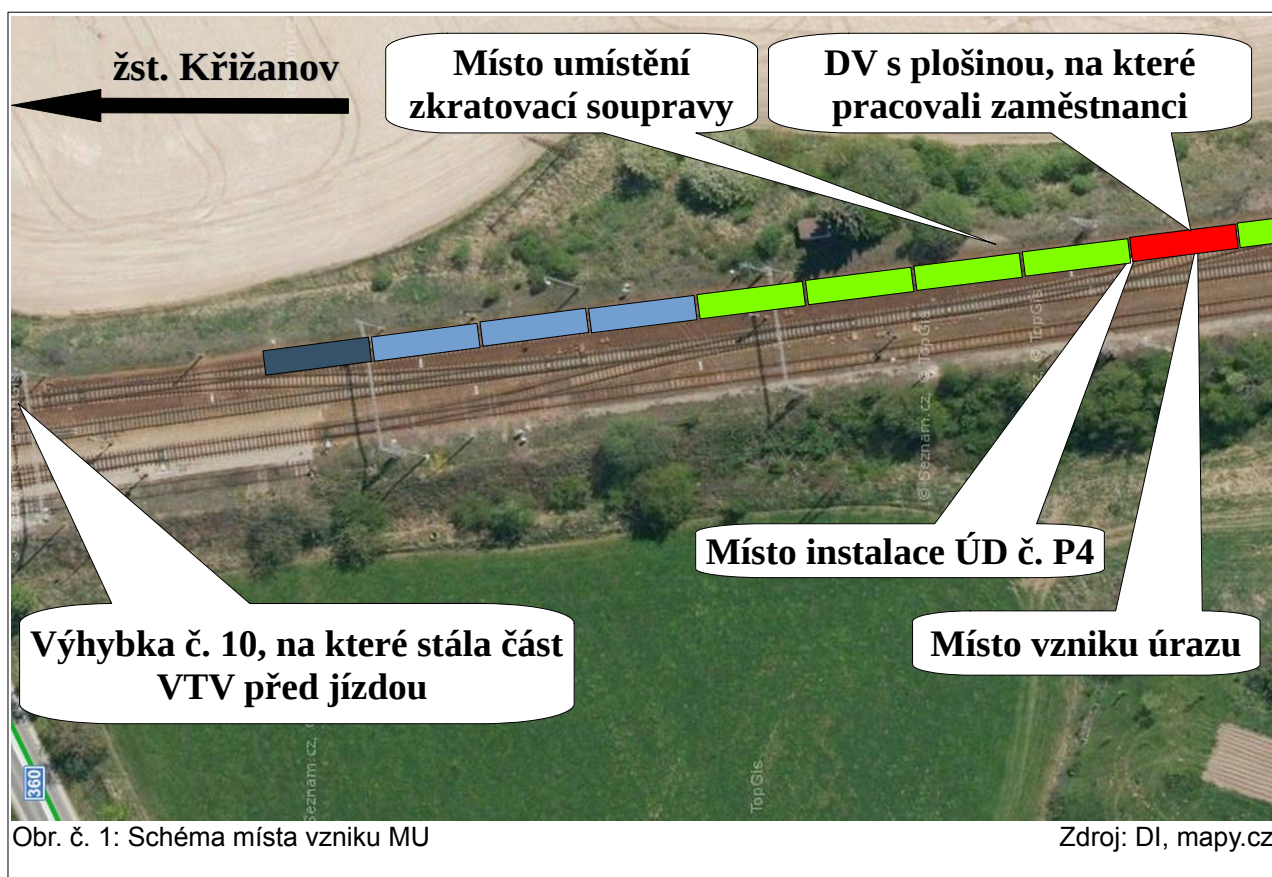
Obr. č. 1: Schéma místa vzniku MU

Místo:                    dráha železniční, kategorie celostátní, žst. Křižanov, zhlaví, prostor výhybky č. 2, km 61,175.

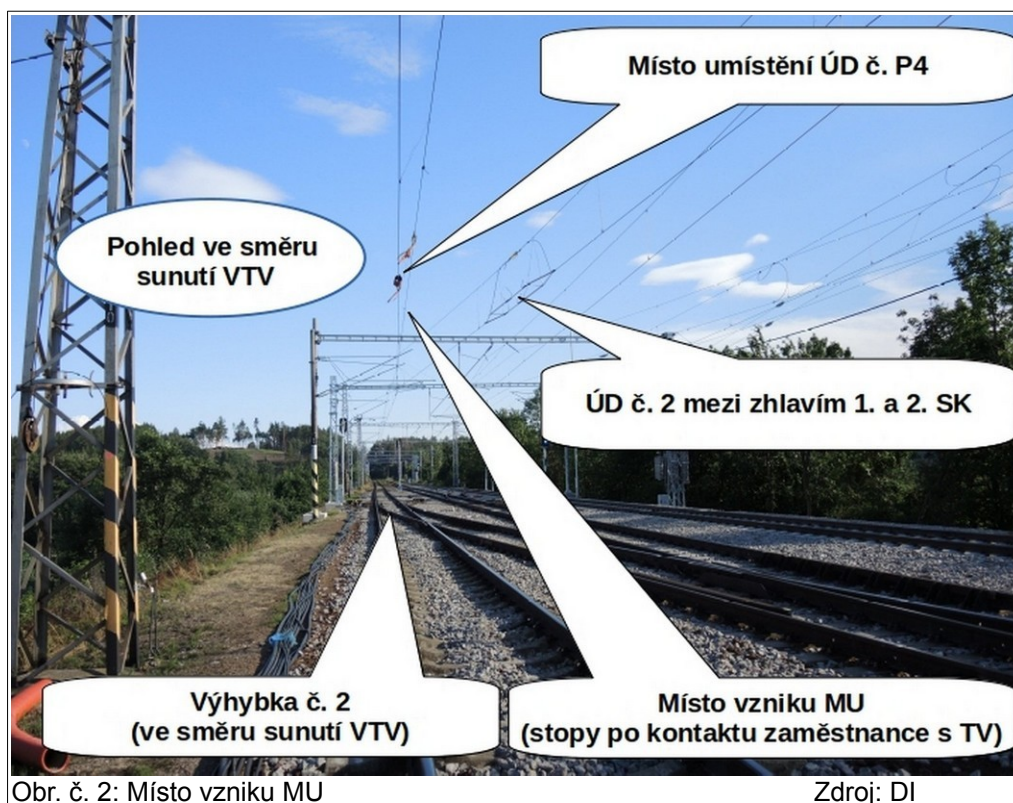
Obr. č. 2: Místo vzniku MU

Dle zjištění DI (viz kapitola 4.1.1 této ZZ) bylo výše uvedené postavení VTV čelem prvního sunutého DV v **nedovolené pozici, mimo kolejově vyloučenou část žst. Křižanov, a to bez souhlasu výpravčího žst. Křižanov** (VTV byl ve směru sunutí čelem prvního DV cca 20 m před přenosnou návěstí „Stůj“ směrem do provozované dopravní cesty a zároveň 20 m za návěstidlem Se 8A, tvořícím hranici kolejové výluky). VTV v tu dobu čelem prvního sunutého DV ještě nepřekročil místo TV, ve kterém byl umístěn ÚD č. P4, tj. místo, kde by mohlo dojít k ohrožení zaměstnanců CPS úrazem elektrickým proudem z TV.

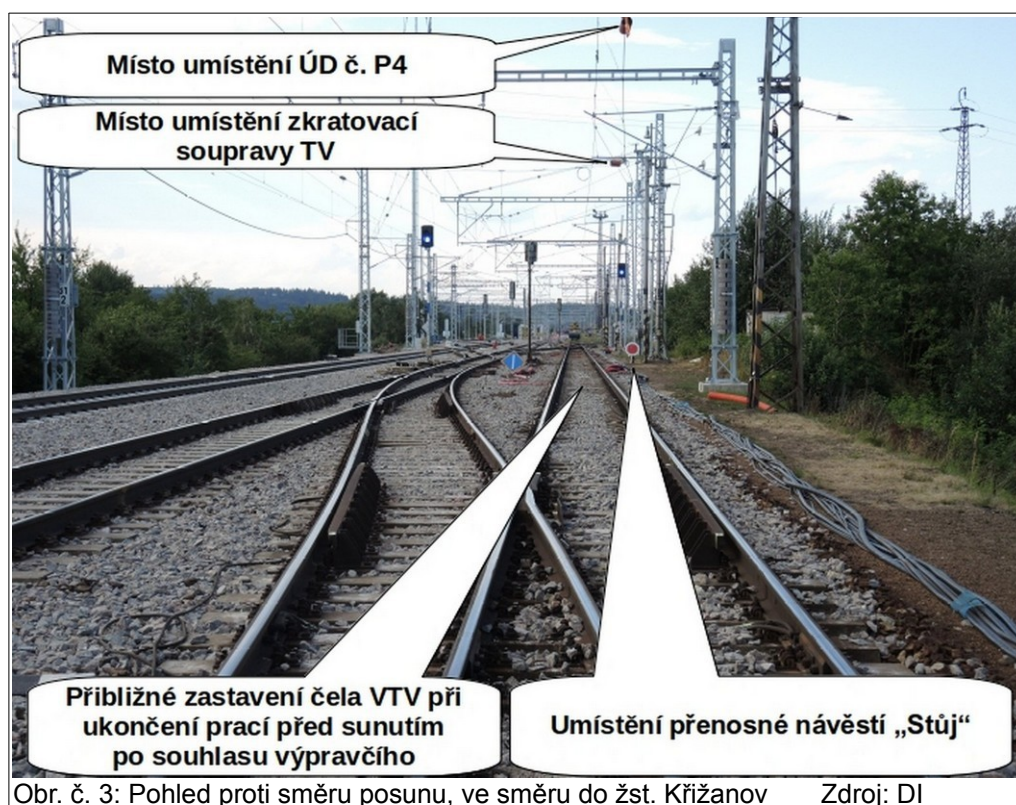
Obr. č. 3: Pohled proti směru posunu, ve směru do žst. Křižanov Zdroj: DI

VTV se z nedovoleného postavení začal, již se souhlasem k posunu od výpravčího žst. Křižanov, pohybovat sunutím dále do provozované dopravní cesty, směrem k žst. Vlkov. V době, kdy se po ujetí cca 15 m dostalo HDV zadním čelem ve směru jízdy do místa začátku (před hroty jazyků) výhybky č. 10, bylo čelo prvního sunutého DV v km 61,195 a k místu ÚD č. P4 mu chybělo cca 15 m. Po ujetí cca 29 m se dostal začátek pracovní plošiny 2. DV do úrovně ÚD č. P4 a po ujetí dalších 5 m se dostal do místa stop po kontaktu poškozeného zaměstnance CPS se zapnutým TV (stopy na TV). Na plošině DV byla dle dokumentace SŽ nalezena stopa po zásahu elektrickým proudem (viz obr. č. 5) v místě, kde zkratový proud přešel pravděpodobně do rámu poklopu, který slouží ke vstupu do DV.

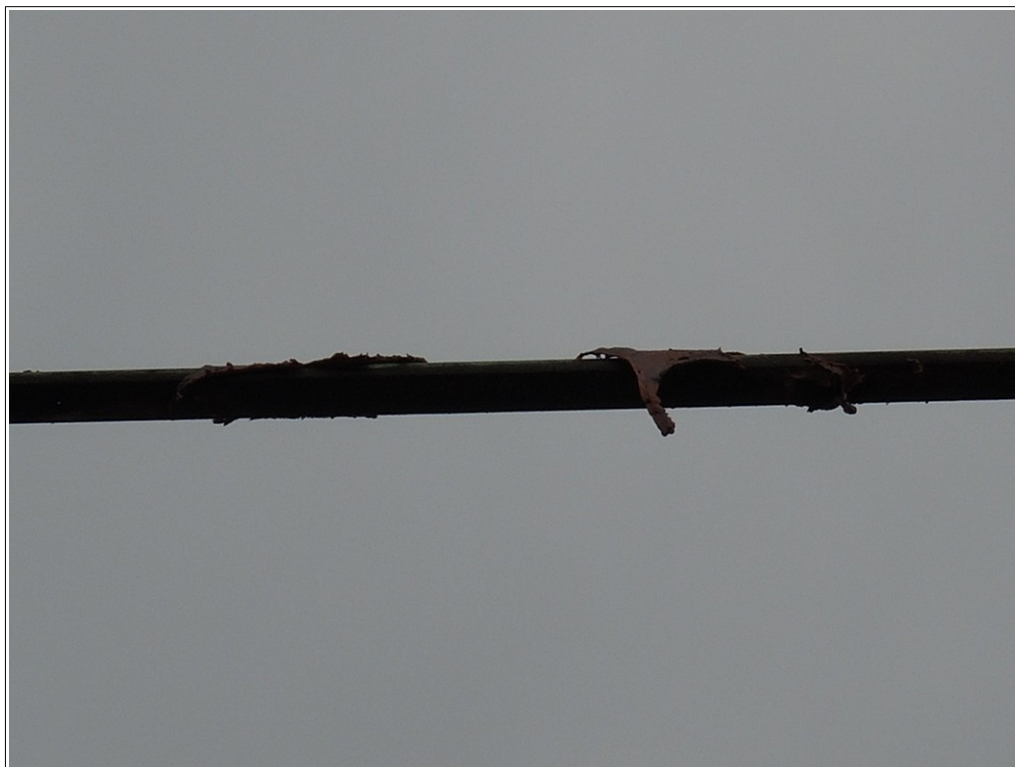
- na trolejovém drátu, cca ve vzdálenosti 5 m za ÚD č. P4, ve směru do záhlaví žst. Křižanov, byly zjištěny stopy po vzniku MU – zbytky oblečení poškozeného zaměstnance CPS.

Obr. č. 5: Stopy na TV po zásahu montéra el. proudem

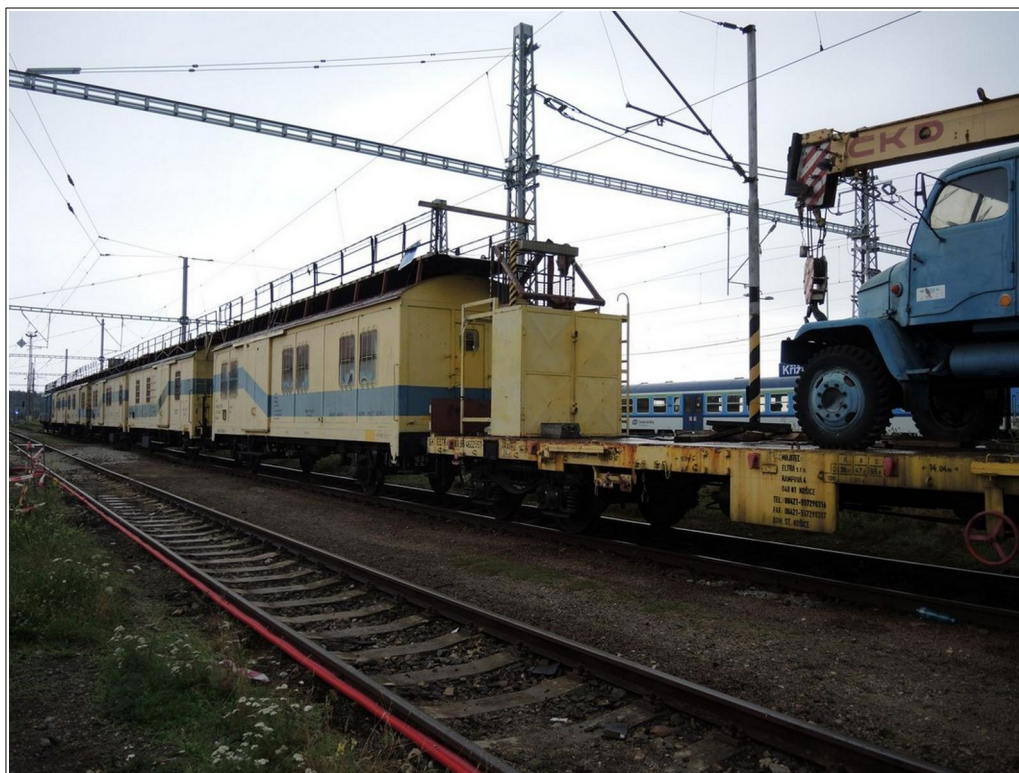
Obr. č. 6: Zadní část VTV po stažení na 4. SK

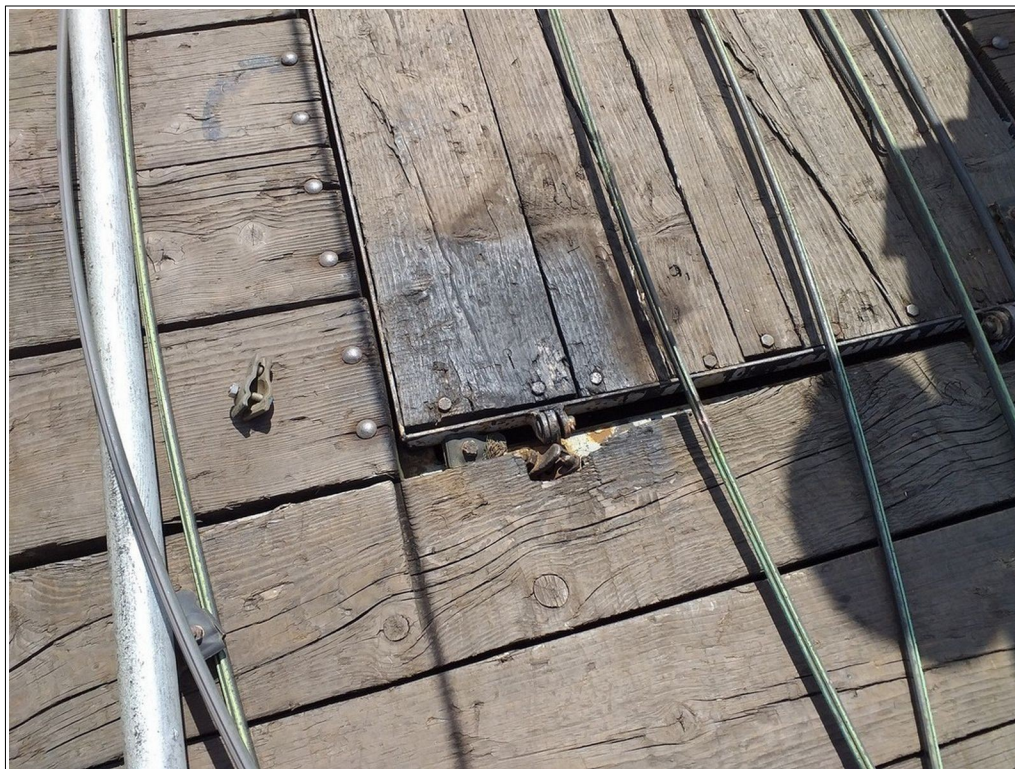
- VTV byl sestaven z HDV č. 92 54 2 730 002-3 a devíti DV;
- v době příjezdu DI na místo vzniku byl VTV odstaven na vyloučené 4. SK, kde bylo zdokumentováno jeho svěšení a označení DV;
- na konci VTV směrem od HDV byly zařazeny speciální DV řady Gbkks pro práci na TV. Na všech těchto DV byly po stranách střešní pracovní plošiny zajištěny sklopné zábrany pro bezpečný pohyb osob;
- dle vyjádření pověřené osoby šetřením MU SŽ byly na DV řady Gbkks č. SK ELTRA 43 56 1535 001-2 nalezeny stopy po zkratovém proudu na pracovní plošině.

Obr. č. 7: Stopy po zásahu zkratovým proudem na plošině DV
