The Rail Safety Inspection Office

Závěrečná zpráva o výsledcích šetření mimořádné události

Střetnutí vlaku Mn 86651 s osobním automobilem na železničním přejezdu P1703,
mezi železničními stanicemi Kryry a Vroutek

Collision of the freight train No. 86651 with a car at the level crossing No. P1703
between Kryry and Vroutek stations

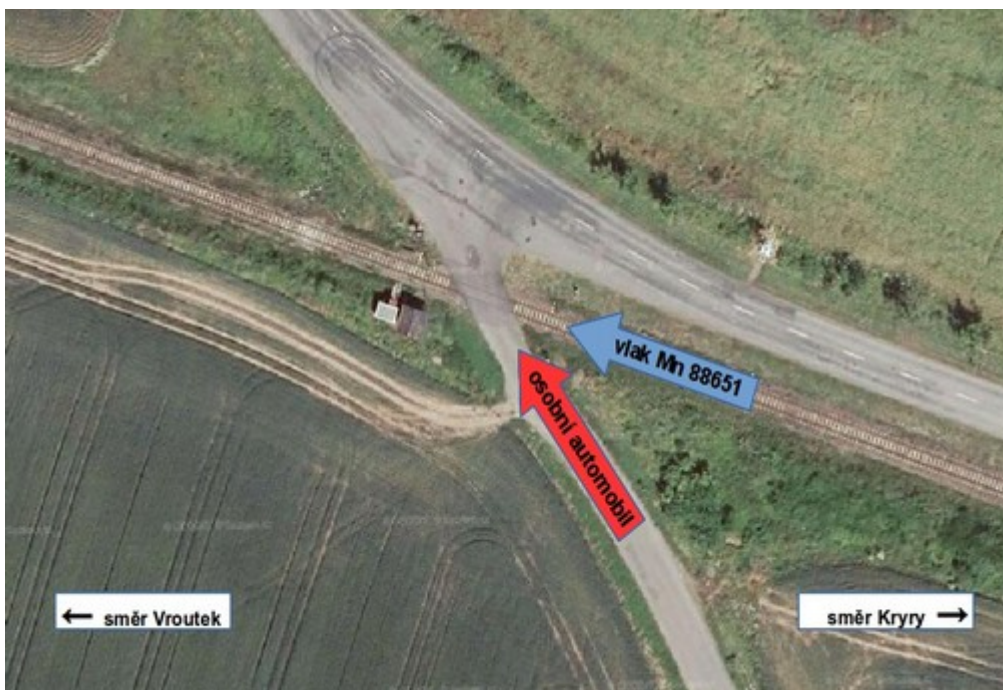
Dne 29. 9. 2017 ve 14.10 h se mezi žst. Kryry a Vroutek, na jednokolejném železničním přejezdu P1703 v km 169,358, zabezpečeném světelným PZZ s pozitivní signalizací bez doplnění závorovými břevny, střetl vlak Mn 86651 s osobním automobilem tovární značky Škoda Felicia Combi LXI. Vlak Mn 86651 vjížděl na ŽP, na kterém byla dávana světelná (dvěma červenými střídavě přerušovanými světly) i zvuková výstraha přejezdového zabezpečovacího zařízení. Po střetnutí došlo k tlačení osobního automobilu zaklíněného na čele HDV až do místa zastavení vlaku v km 169,599, tj. 241 m od ŽP.

Obr. č. 2: Schéma místa vzniku MU

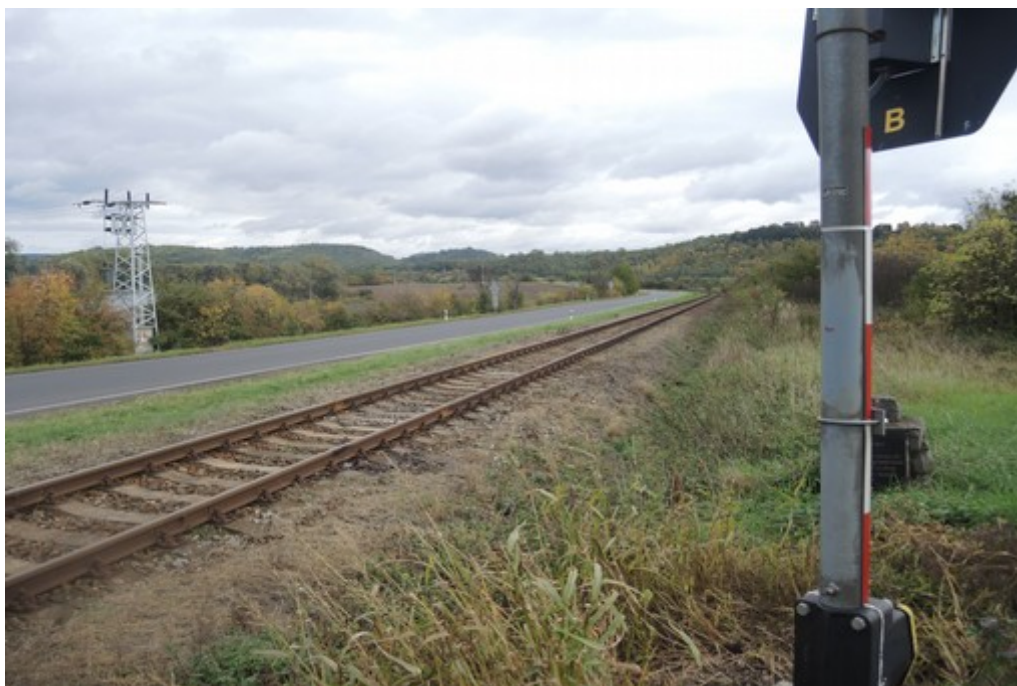
Dopravní značení na pozemní komunikaci bylo v souladu s příslušnými předpisy pro provoz na pozemních komunikacích. Dopravní značky byly nepoškozené a dobře viditelné. Výstražný kříž a světelná skříň výstražníku, včetně výstrahy PZZ davané dvěma červenými střídavě přerušovanými světly, byly ze směru jízdy OA viditelné na větší než předepsanou vzdálenost 40 m. Od úrovně výstražníku PZZ měl řidič OA nerušený rozhled na dráhu proti směru jízdy vlaku v délce větší než 300 m.

Obr. č. 4: Výhled řidiče OA od úrovně výstražníku na trať proti směru jízdy vlaku Mn 86651 k přejezdu

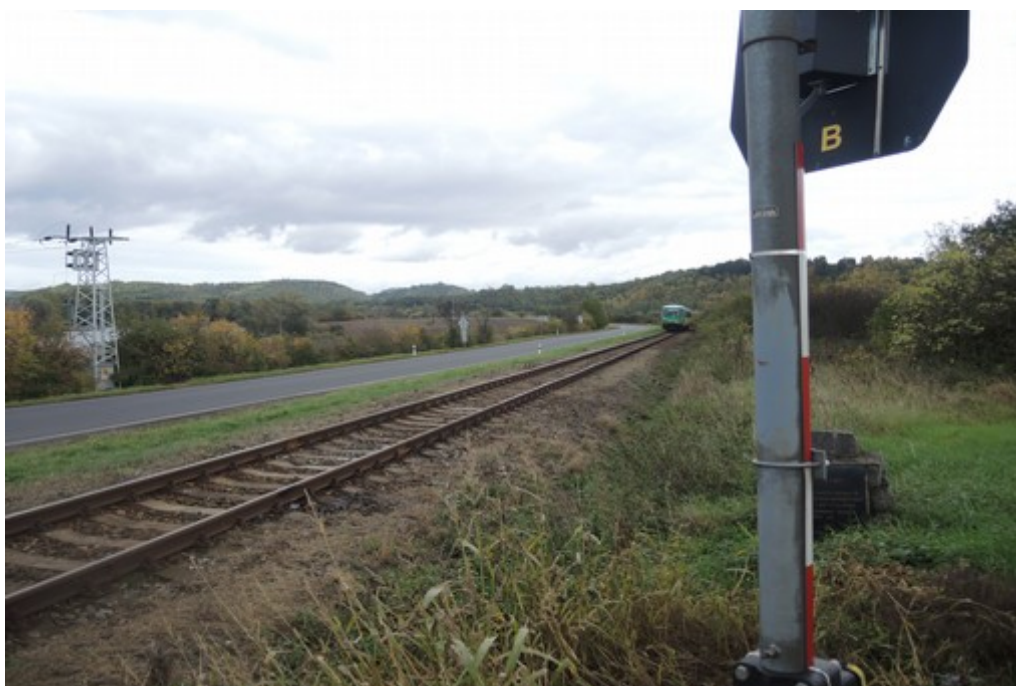
Obr. č. 5: Viditelnost blížících se DV k přejezdu od úrovně výstražníku
