The Rail Safety Inspection Office

Závěrečná zpráva o výsledcích šetření mimořádné události

Nedovolená jízda vlaku Sp 1834 za hlavní (odjezdové) návěstidlo L4 s návěstí zakazující jízdu, vykolejení a srážka se stojícím drážním vozidlem v železniční stanici Letohrad

Accident and incident investigation report

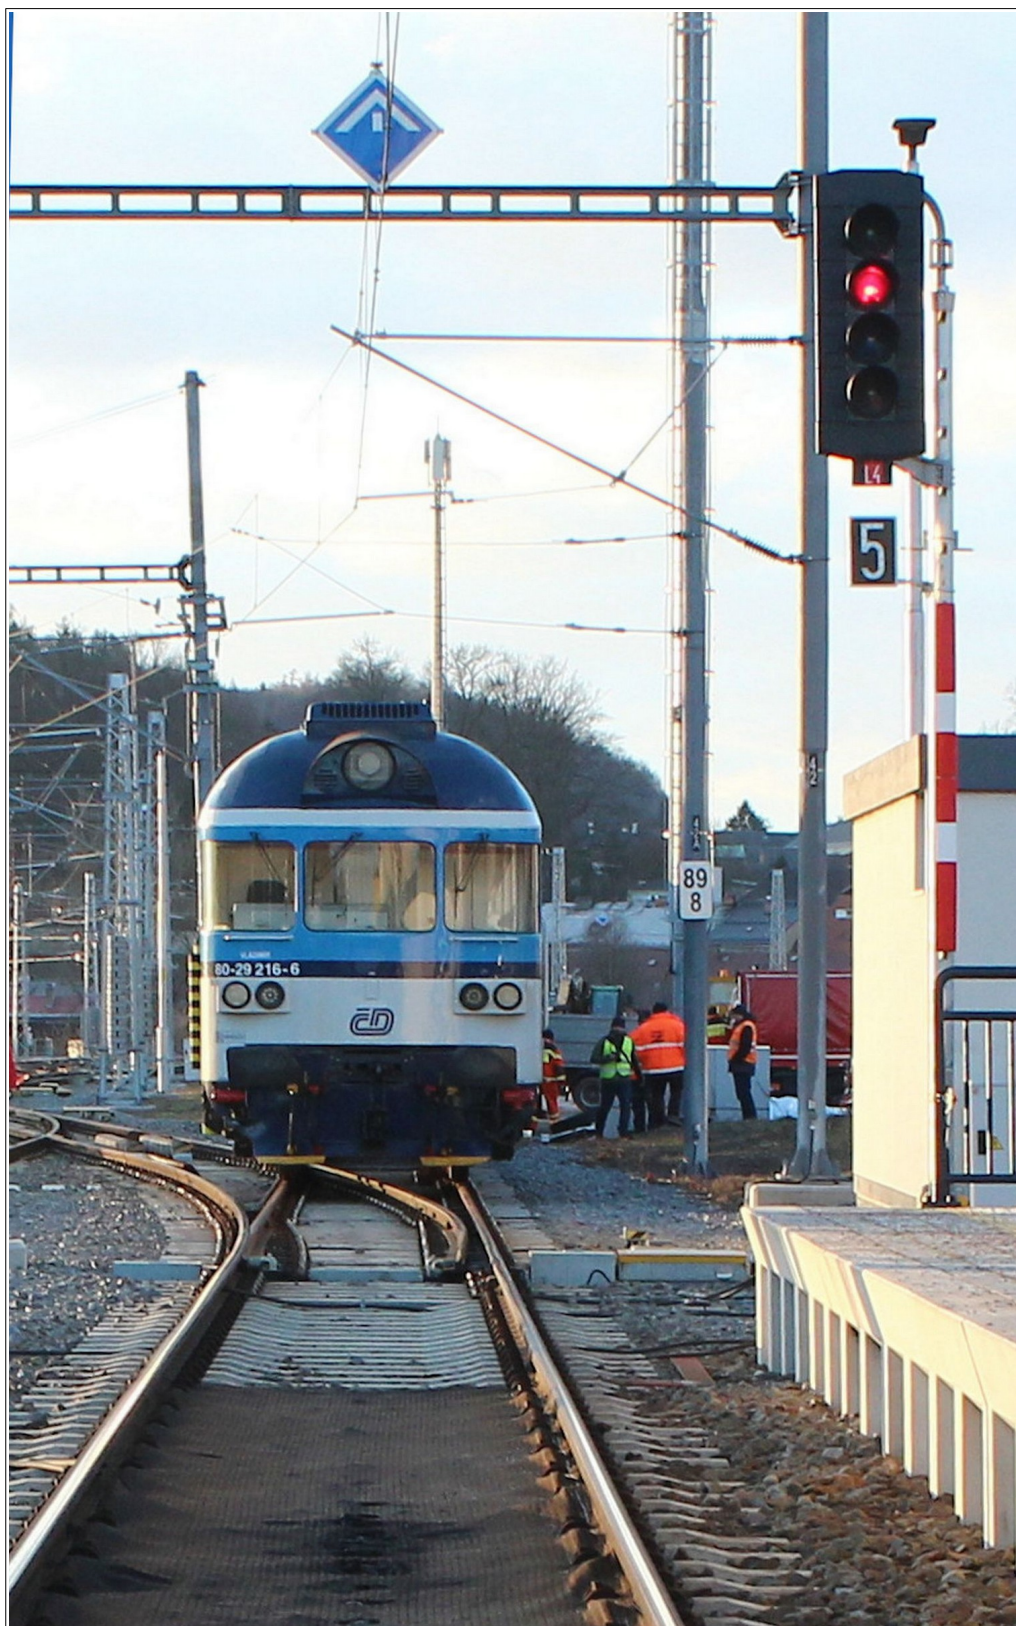
Obr. č. 3: Místo vzniku MU, hlavní (odjezdové) návěstidlo L4, pohled na zadní část ŘDV vlaku Sp 1834 na SK č. 4c
Zdroj: DI

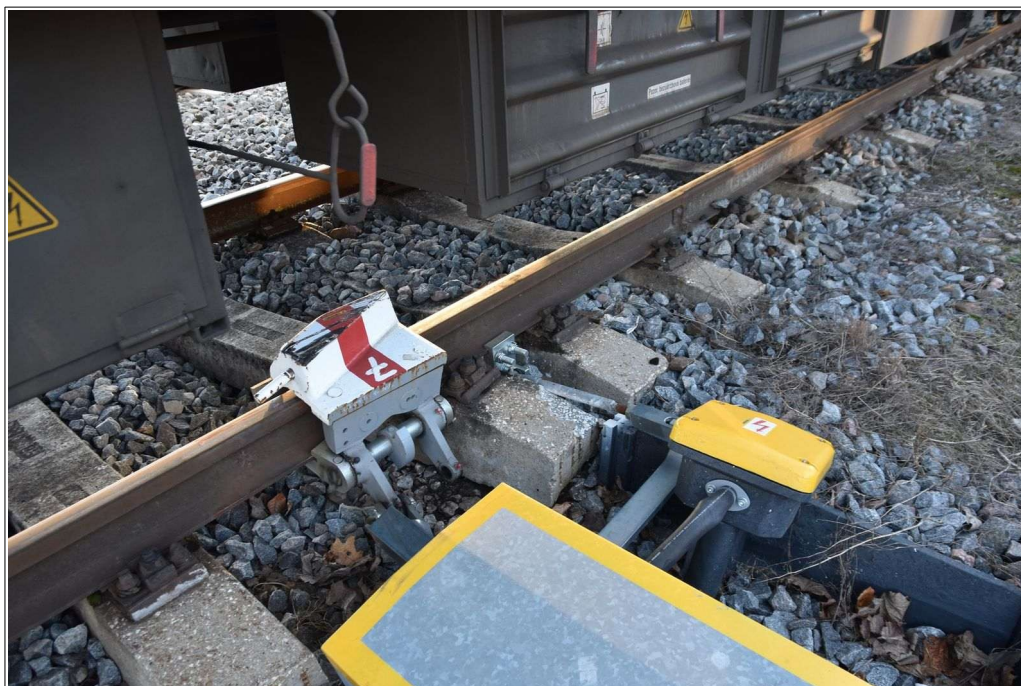
- po nedovolené jízdě vlaku Sp 1834 došlo k najetí na nesklopený svodový klín výkolejky Vk7 v km 89,799, umístěný na pravé kolejnici ve směru jízdy. Vzhledem k jízdě proti směru klínu (pro vyšinití vlaku mimo hlavy kolejnic) byl svodový klín s připojovacím a sklápěcím zařízením nárazem kol DV posunut na okraj pražcového pole a přitlačen na následující pražec ve směru jízdy. Součásti výkolejky byly poškozeny a na vrchní straně svodového klínu výkolejky byly stopy po nárazu a jízdě kol vlaku;

Obr. č. 4: Poškozená výkolejka Vk7 po jízdě HDV vlaku Sp 1834

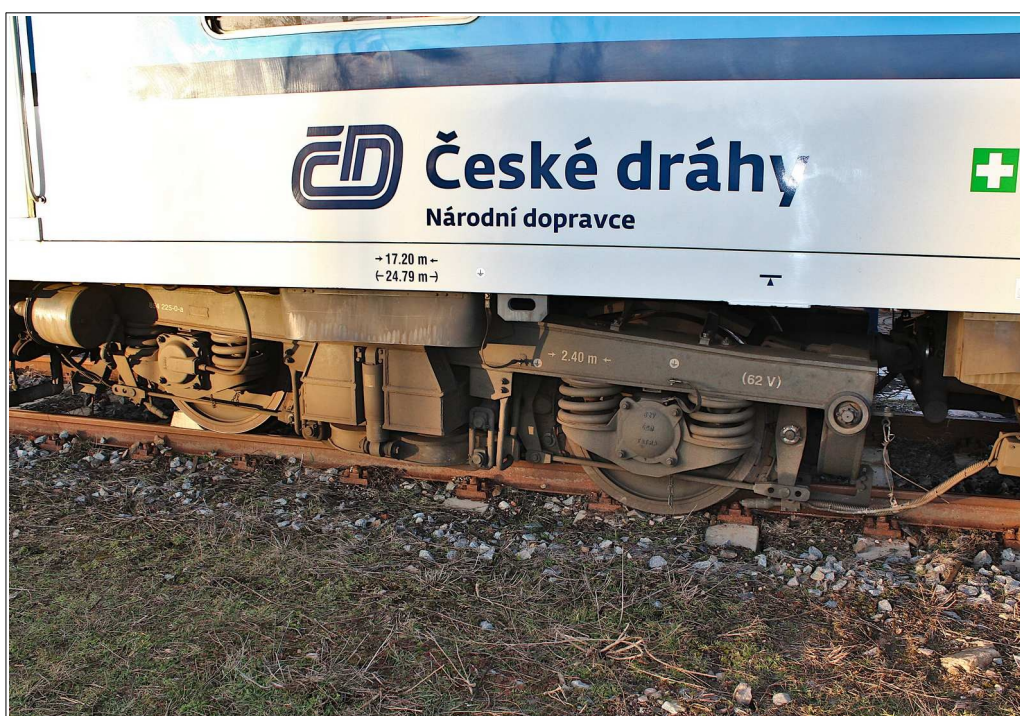
- vlivem najetí na výkolejku došlo k postupnému vykolejení prvních šesti náprav vlaku a zároveň hned k nakolejení 1., 3., 4., 5., a 6. nápravy vlaku ve směru jízdy. 2. náprava po sjetí pravého kola ze svodového klínu zůstala vykolejená vlevo ve směru jízdy. Místo vykolejení (bod „0“) bylo v úrovni násilně posunutého svodového klínu, kde na levém kolejnicovém pásu ve směru jízdy vlaku byla stopa po přešplhání levého kola 2. nápravy vlaku přes hlavu kolejnice a následně levé kolo sjelo z levé kolejnice vlevo ve směru jízdy vlaku a pravé kolo sjelo z hlavy kolejnice a propadlo do koleje mezi kolejnice;

Obr. č. 5: Vykolejená 2. náprava prvního podvozku HDV vlaku Sp 1834
