The Rail Safety Inspection Office

Accident and incident investigation report

Derailment of the regional passenger train No. 8532 at Lhotka u Mělníka
operational control point

Sunday, 29th April 2018

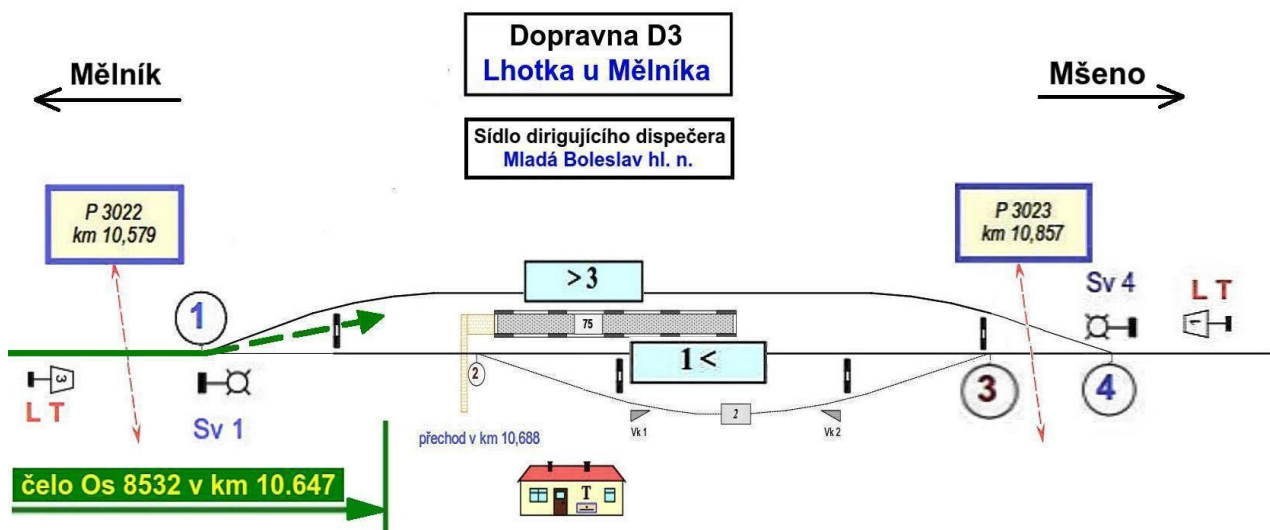
Obr. č. 2: Schéma místa vzniku MU.

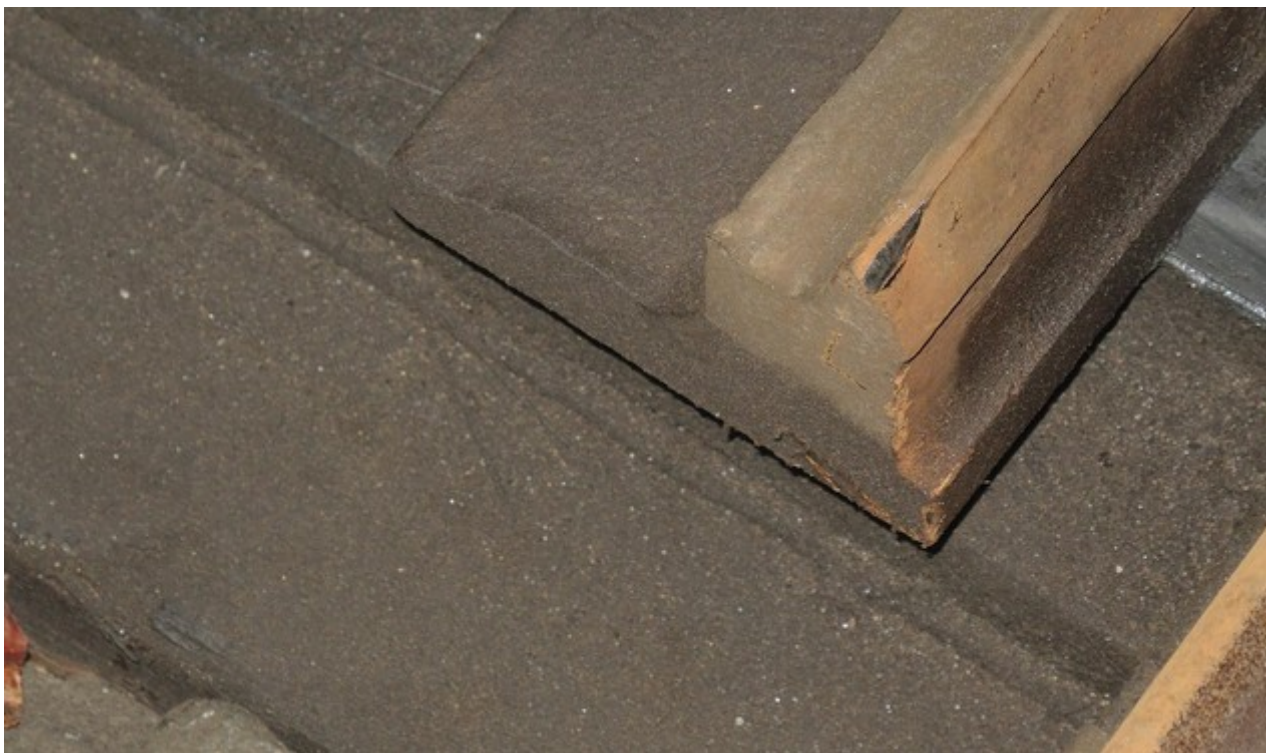
Obr. č. 3: Naražení vnitřní strany pravého jazyka výhybky č. 1sv okolkem kola HDV vlaku Os 8532. Zdroj: DI

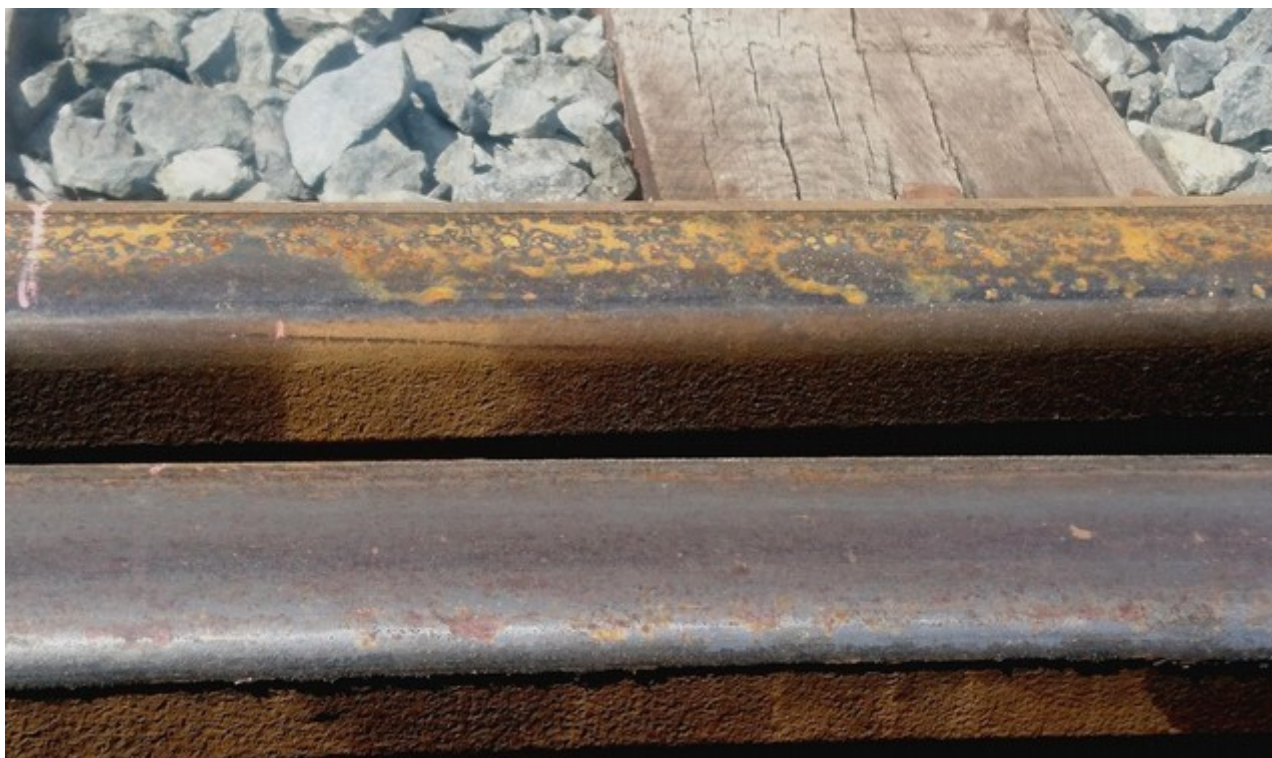
Bod „0“ byl určen v místě sjetí levého kola 1. nápravy vlaku z hlavy levé ohnuté opornice v km 10,604.

Obr. č. 4: Stopa sjetí kola prvního dvojkolí vlaku Os 8532 z levé ohnuté opornice výhybky č. 1sv – bod „0“.
