## **Závěrečná zpráva o výsledcích šetření mimořádné události**

Vykolejení vlaku Pn 67260 mezi žst. Libčice nad Vltavou a Kralupy nad Vltavou

### **Accident and incident investigation report**

Derailment of the freight train No. 67260 between Libčice nad Vltavou  
and Kralupy nad Vltavou stations

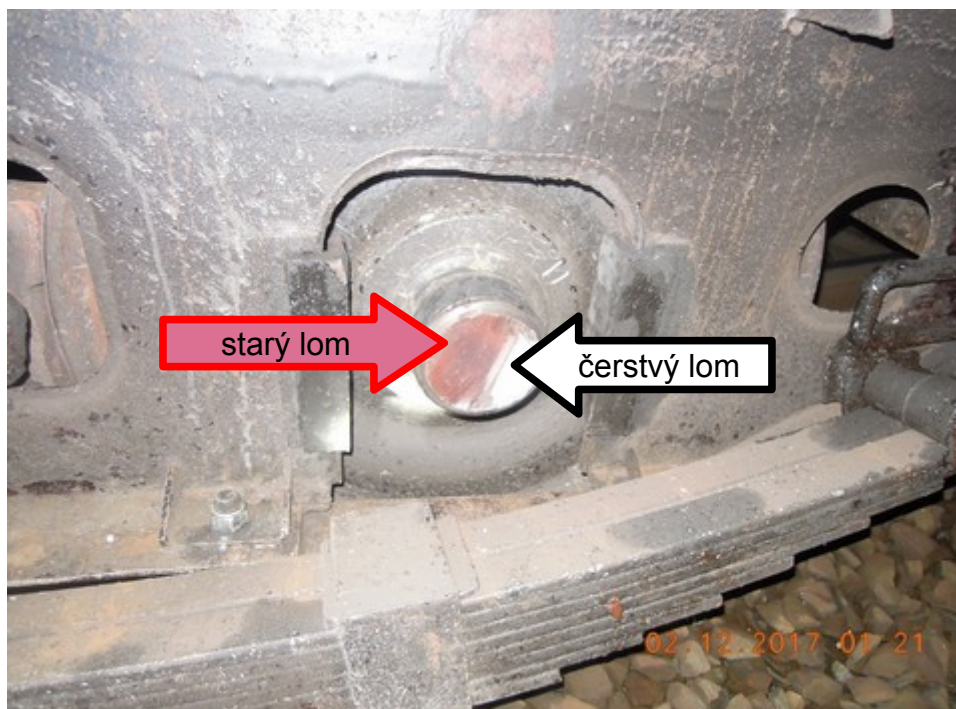
- únavový lom čepu nápravy č. 018895579 TDV č. 31 51 5318 167-4 a následné upadnutí ložiskové skříně.

Obr. č. 1: Ulomený nápravový čep na TDV 31 51 5318 167-4

čepu byl z 1/3 průřezu čerstvý, bez známek oxidace, a ze 2/3 průřezu starý, povrch měl známky mírné oxidace.

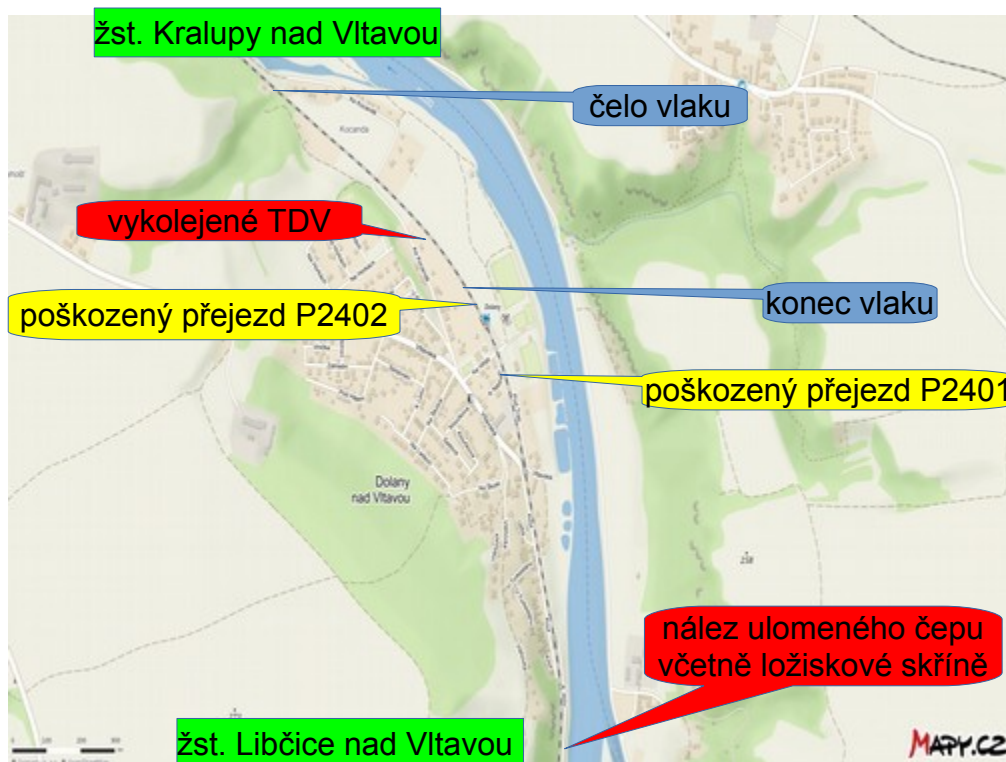
Obr. č. 2: Schéma místa vzniku MU

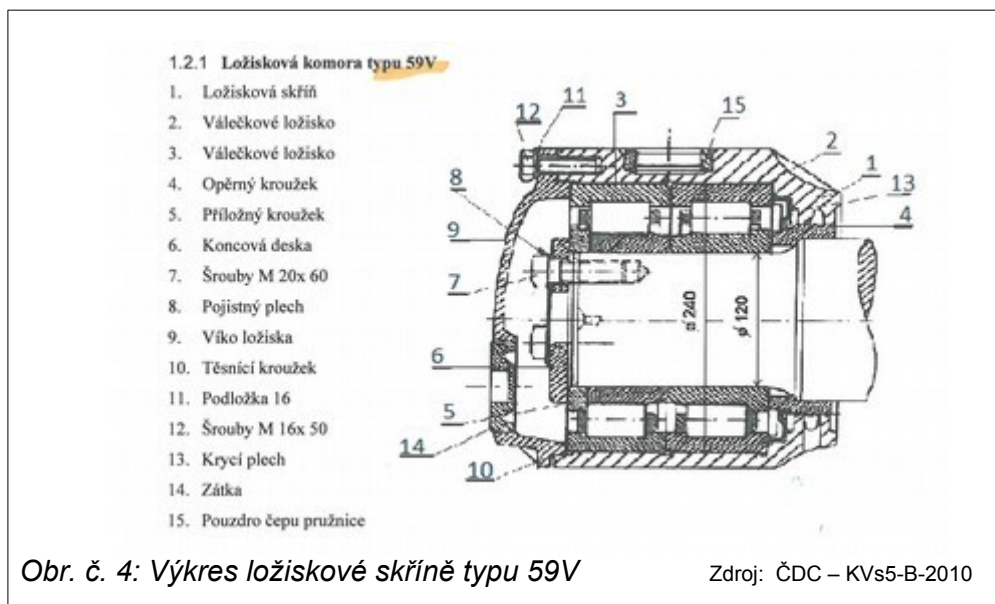
Bylo zjištěno, že v ložiskové skříni jsou zachována obě ložiska (přední a zadní). V rámci komisionální prohlídky byla také provedena kontrola maziva v obou ložiskových komorách předmětné nápravy. Kluzné části nápravy byly dostatečně namazány. Komisionální prohlídka zjistila rozvoj starého lomu pravého čepu nápravy třetího dvojkolí ev. č. (018895579), který zapříčinil ulomení nápravového čepu, jenž vedlo k následnému vykolejení, a tím i ke vzniku MU.

Komise ve složení zástupců provozovatele dráhy, dopravce, majitele TDV a DI dospěla jednomyslně k závěru, že se jednalo o skrytou vadu, běžnými postupy nezjistitelnou. Toto tvrzení dokazuje i zápis z poslední ultrazvukové prohlídky nápravy ze dne 2. 5. 2017, kdy při této prohlídce nebyla zjištěna žádná závada. Dále i při průjezdu přes zařízení ASDEK nebyla indikována žádná závada. V konečné fázi se jednalo o křehký lom. Došlo k destrukci nápravového čepu v celém průřezu, posléze k jeho ulomení, a následně i ke ztrátě celého tělesa ložiskové skříně. Tím došlo k vykolejení 3. nápravy TDV 31 51 5318 167-4 (podvozek „b“; ev. č. nápravy 018895579). Ložisková skříň typu 59V i s ulomeným kusem nápravového čepu byla po zdokumentování místa nálezu zajištěna inspektory DI.

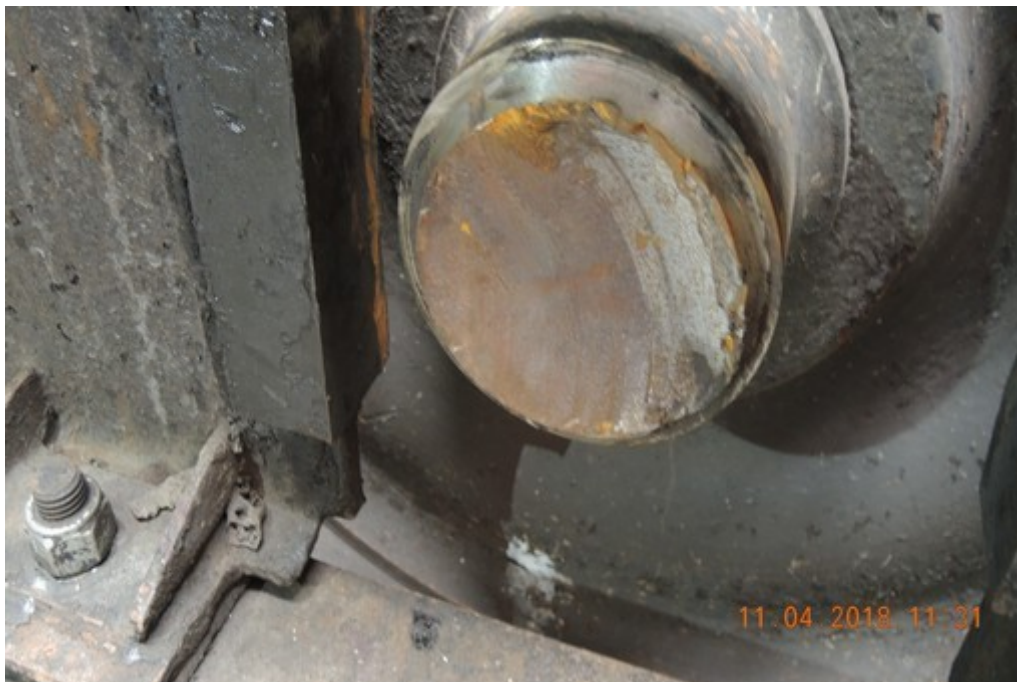
Obr. č. 7: Pohled na zbylou část ulomeného čepu

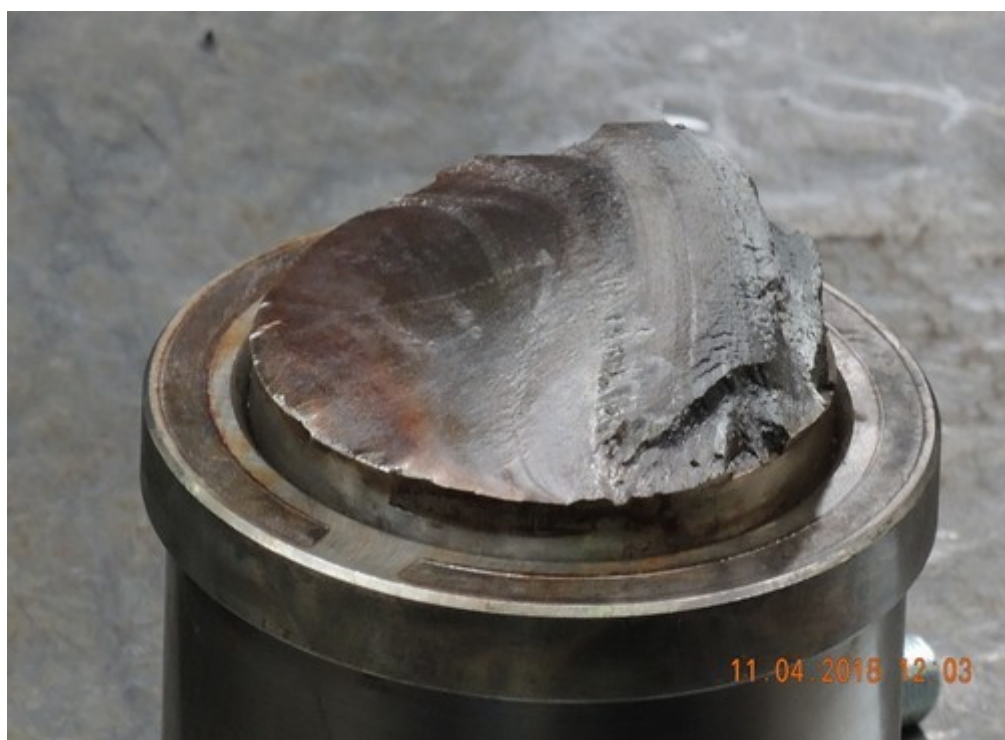
Obr. č. 8: Detail zlomeného čepu

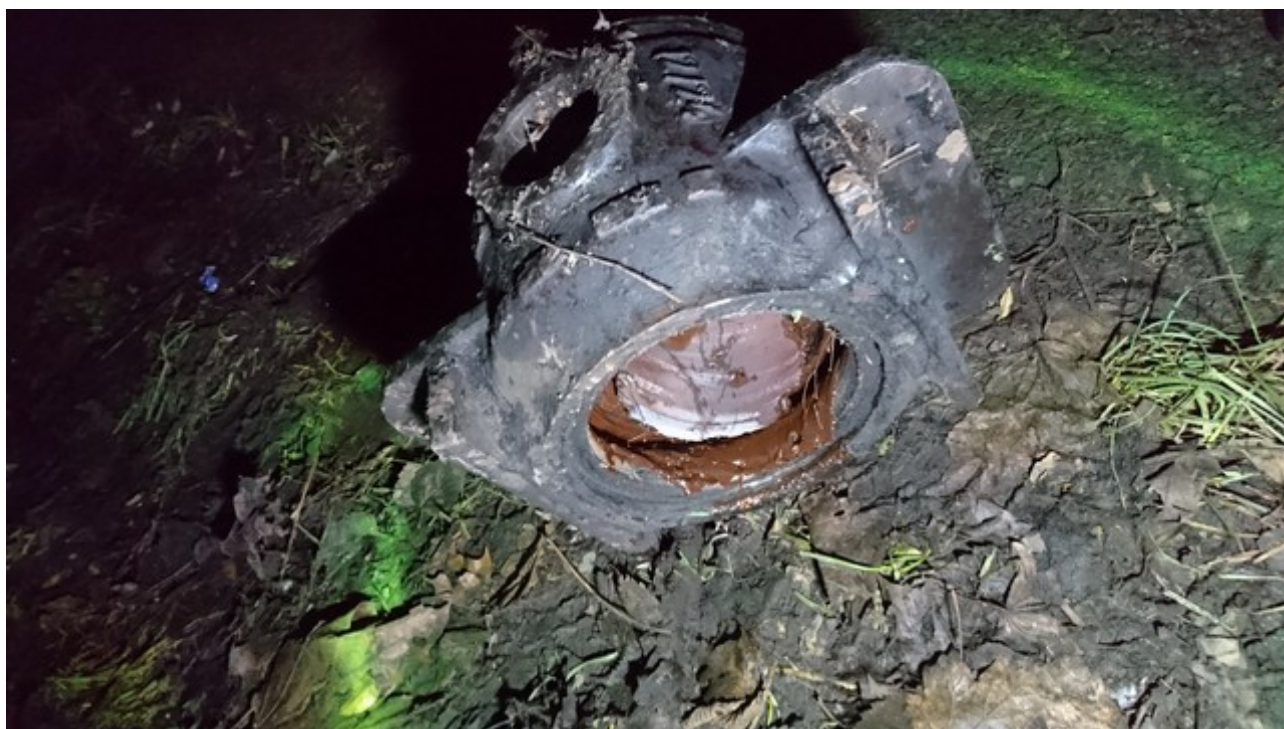
Na asfaltové pozemní komunikaci vedoucí vpravo pod tratí (ulice „K Jezu“) v km 433,400 byl nalezen 10 m od osy 2. TK ulomený čep nápravy i s ložiskovou skříní.

Obr. č. 9: Pohled na místo nálezu ulomeného čepu

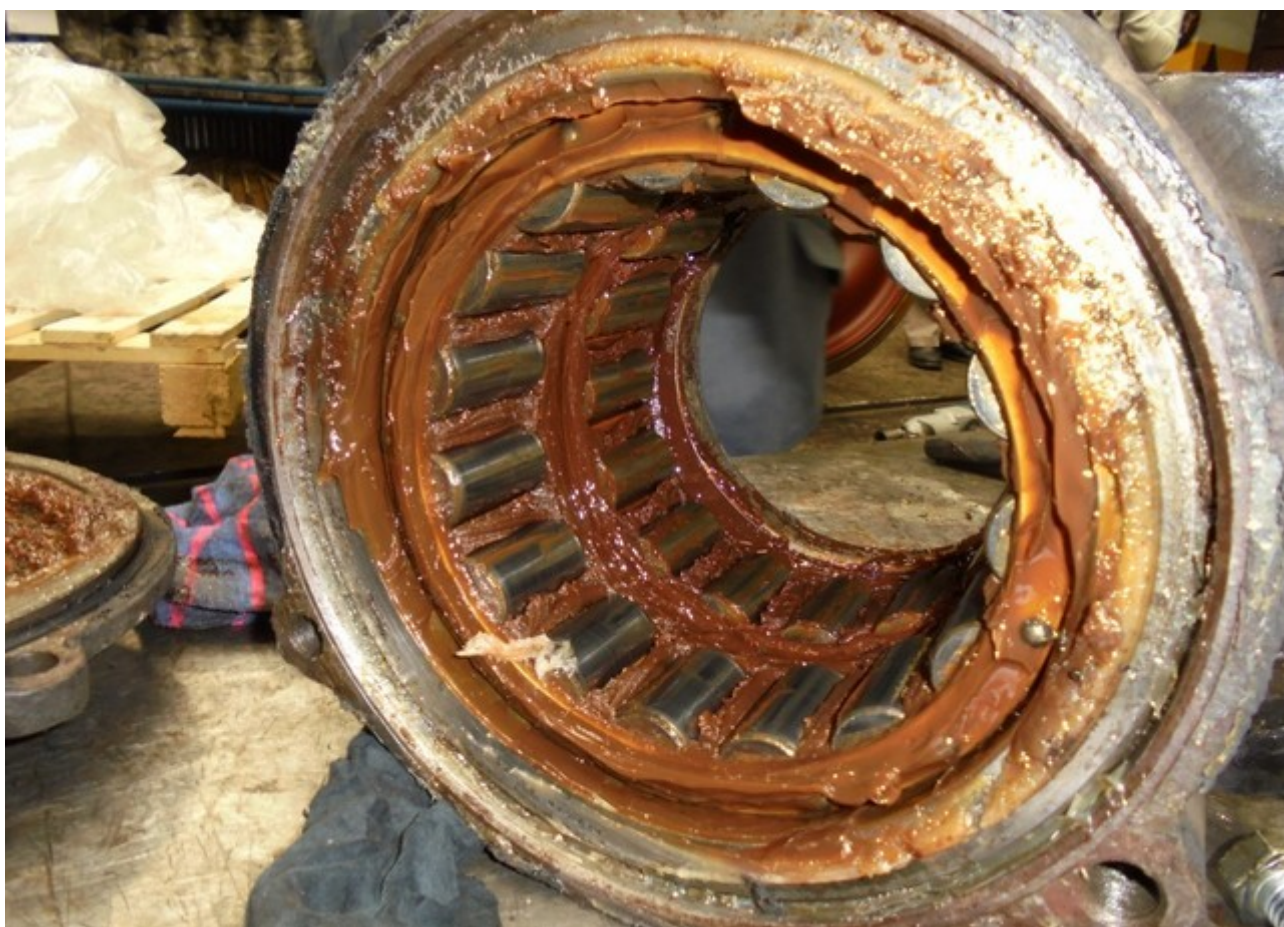
Obr. č. 10: Pravá ložisková komora 3. dvojkolí po vyjmutí zbytku ulomeného čepu

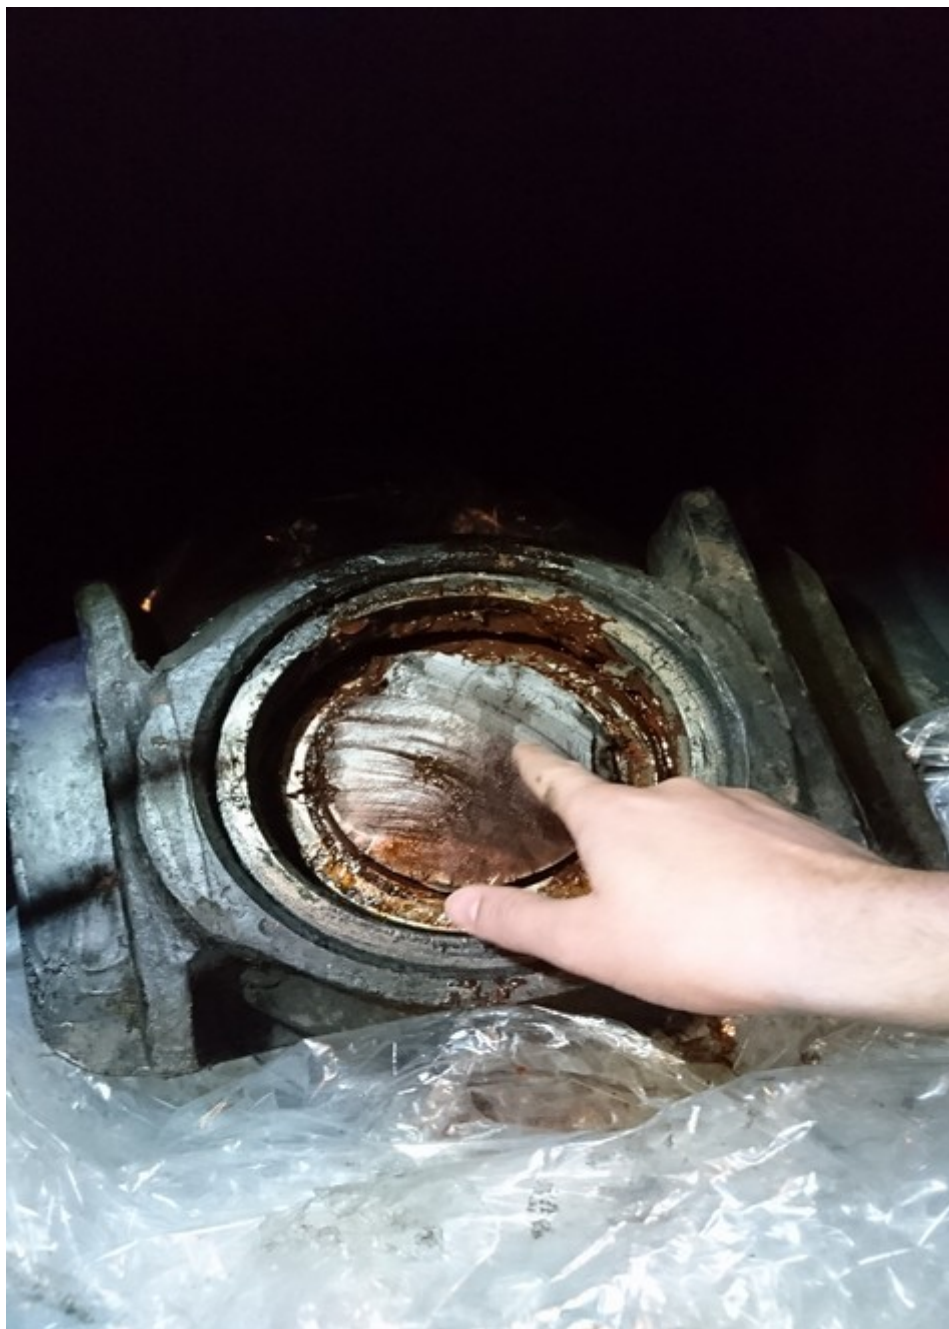
- zeslabení průřezu čepu nápravy rozvojem starého lomu, který nebylo možné údržbou zjistit.

Obr. č. 11: Hranice mezi starým a čerstvým lomem

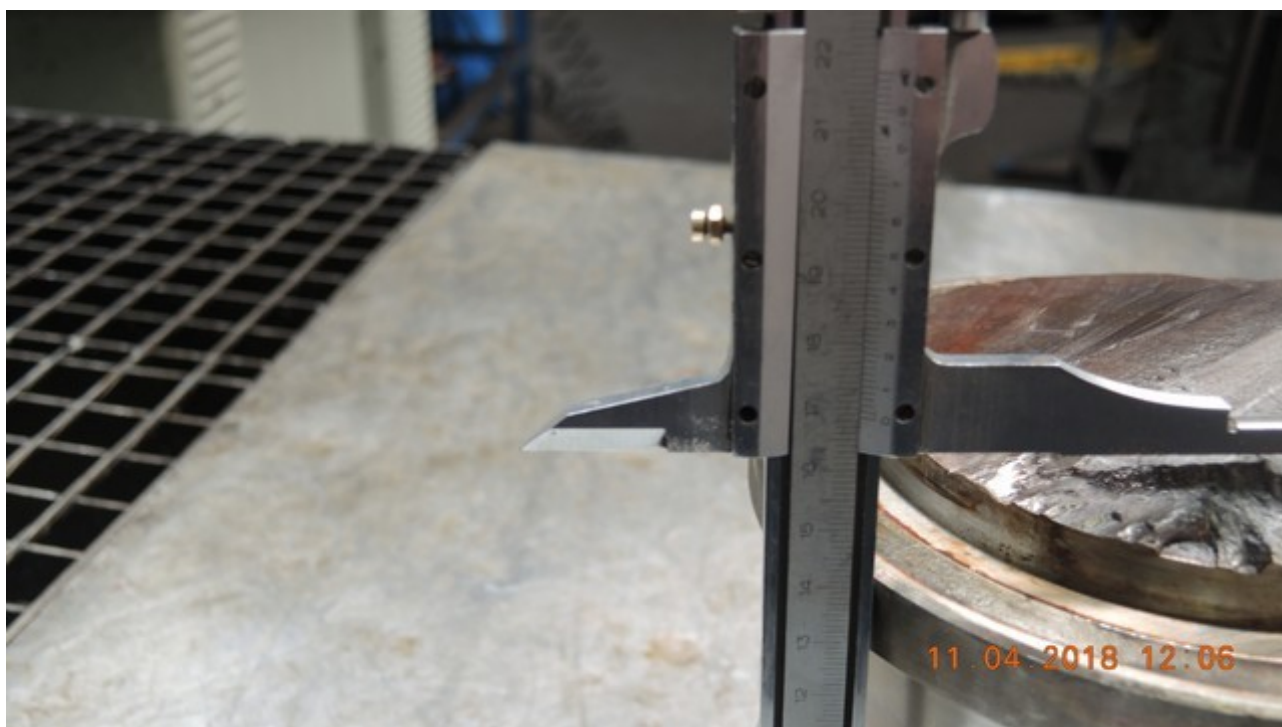
Obr. č. 12: Délka ulomeného čepu 160,85 mm

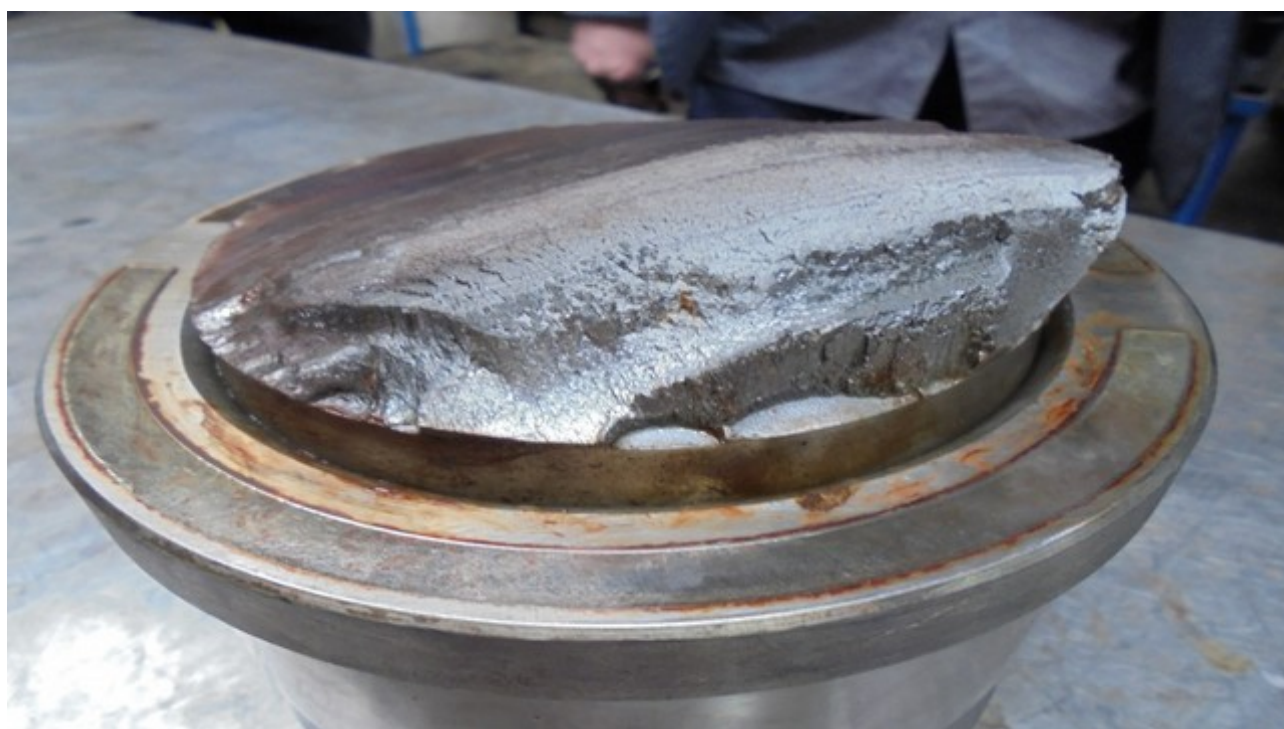
Obr. č. 13: Detail lomu čepu po vyjmutí z ložiskové komory a po umytí
