Závěrečná zpráva o výsledcích šetření mimořádné události

Střetnutí vlaku Os 27714 s osobním automobilem na železničním přejezdu P558, v km 25,744 na dráze železniční, regionální, mezi dopravnou D3 Hostomice pod Brdy a železniční stanicí Lochovice

Accident and incident investigation report

Collision of a regional passenger train No. 27714 with a car at the level crossing No. P558 between Hostomice pod Brdy operational control point and Lochovice station

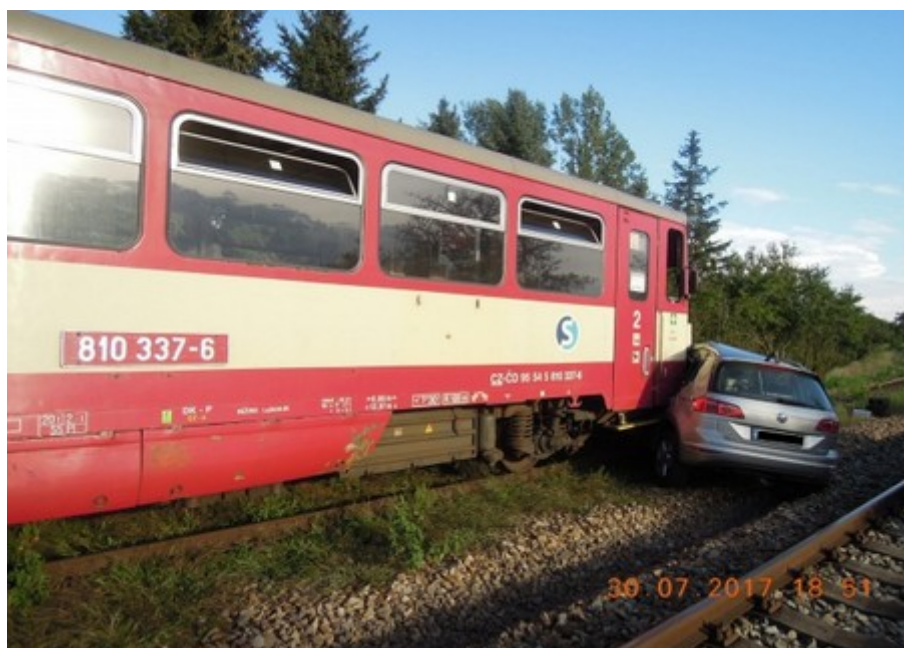
Obr. č. 1: Pohled na zaklíněný osobní automobil

- vlakové HDV č. 95 54 5 810 337-6 nebylo vykolejené;
- na pravém předním nárazníku HDV byl zaklíněn osobní automobil, který zadní částí zasahoval do průjezdného průřezu traťové koleje celostátní dráhy Protivín – Zdice;

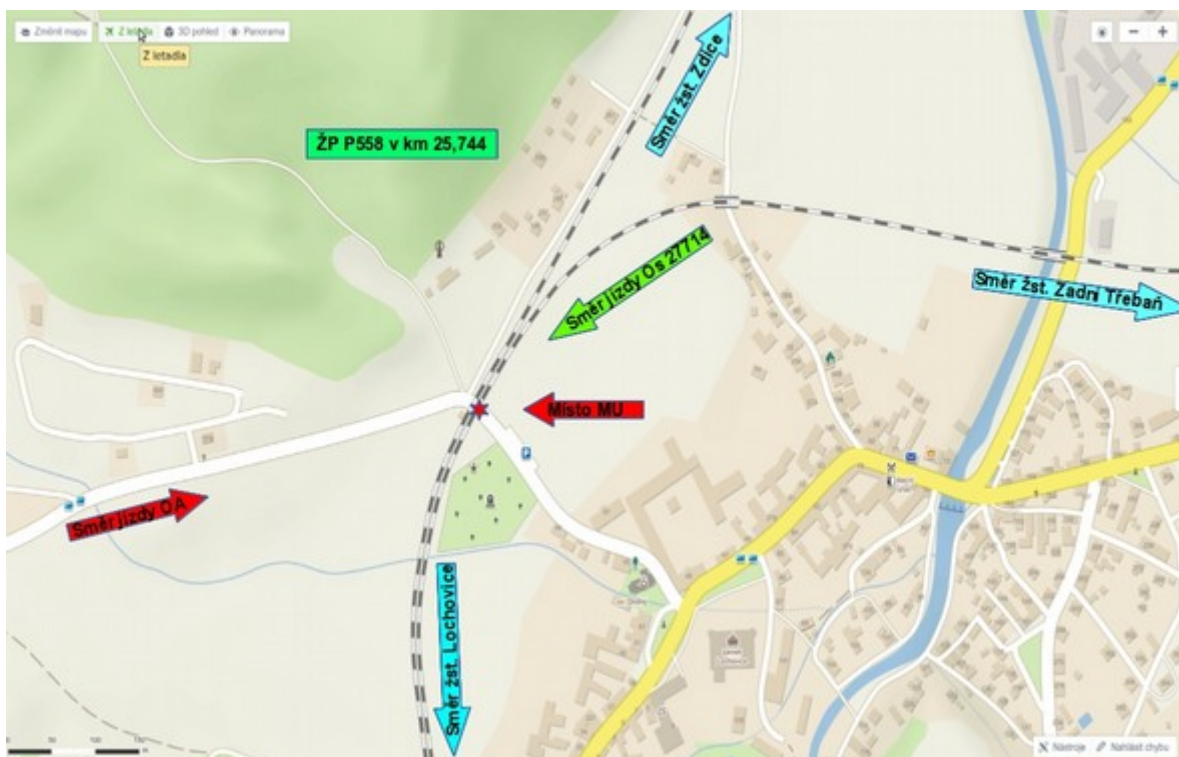
Obr. č. 2: Schéma místa vzniku MU

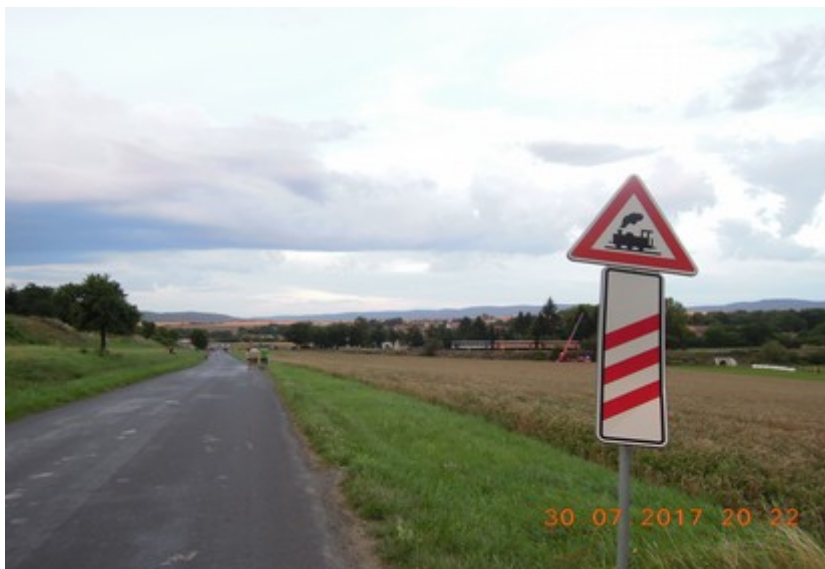
- výstražné kříže byly umístěny na stožárech výstražníků před ŽP ve vzdálenosti 4,6 m (ve směru jízdy OA) a 4,0 m od osy krajní koleje;
- ve směru jízdy OA, tj. ve směru jízdy od obce Netolice do obce Lochovice, byly před ŽP umístěny vpravo na pozemní komunikaci svislé dopravní značky A 31a „Návěstní deska“ (240 m) doplněná dopravní značkou A 30 „Železniční přejezd bez závor“ (viz obr. č. 3), A 31b „Návěstní deska“ (160 m) a A 31c „Návěstní deska“ (80 m);

Obr. č. 3: Silniční značení ve směru jízdy OA

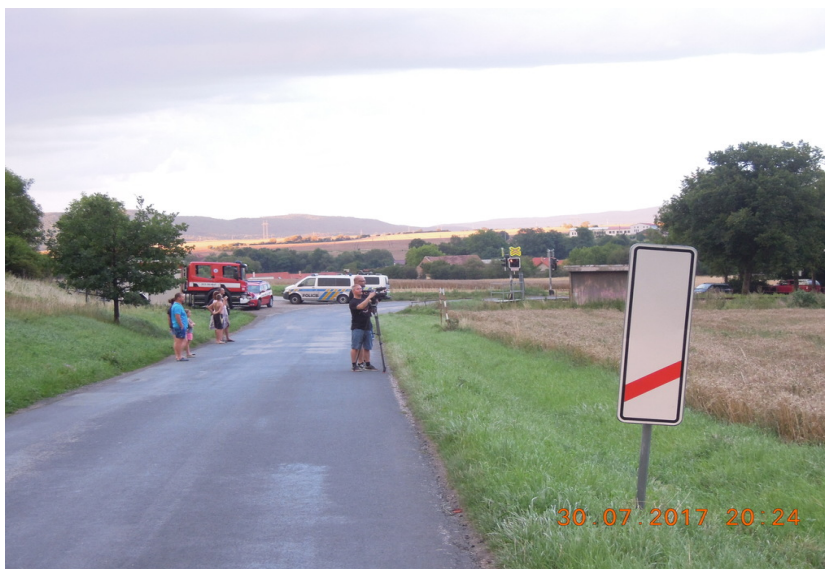
- ve směru jízdy OA byly před ŽP umístěny na společném sloupku dvě světelné skříně výstražníků („B1“ – ve směru k obci Netolice a „B2“ – ve směru k účelovým komunikacím navazujícím zleva na pozemní komunikaci III. třídy před ŽP);
- výstražný kříž a světelná skříň výstražníku byly ze směru jízdy OA viditelné na vzdálenost 160 m, výstraha PZZ davaná dvěma červenými střídavě přerušovanými světly byla viditelná na vzdálenost 80 m (viz obr. č. 4);

Obr. č. 4: Viditelnost výstražného kříže a výstrahy PZZ ve směru jízdy OA

Dopravní značení na pozemní komunikaci bylo v souladu s příslušnými předpisy pro provoz na pozemních komunikacích. Dopravní značky byly v době vzniku MU nepoškozené a dobře viditelné. Výstražný kříž a světelná skříň výstražníku byly ze směru jízdy OA viditelné na vzdálenost 160 m, výstraha PZZ dávaná dvěma červenými střídavě přerušovanými světly byla viditelná a spolehlivě rozpoznatelná na vzdálenost 80 m.

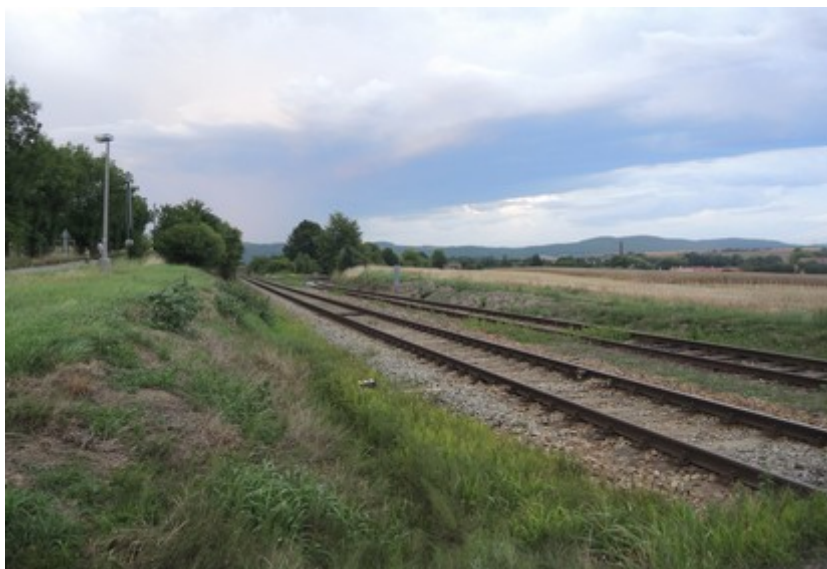
- délky rozhledu na výstražné kříže, resp. světelné skříně výstražníků, byly z příjezdových účelových komunikací k ŽP větší než 60 m;
- rozhledová délka pro nejpomalejší silniční vozidlo pro případ poruchy nebo vypnutí PZZ byla ve směru jízdy OA a jízdy vlaku Os 27714 naměřena 160 m (viz obr. č. 5);

Obr. č. 5: Rozhledová délka ve směru jízdy OA a vlaku Os 27714

Od úrovně výstražníků PZZ, kde strojvedoucí, dle svého vyjádření, viděl zastavit OA, měl řidič OA nerušený rozhled na dráhu 160 m ve směru jízdy vlaku Os 27714.

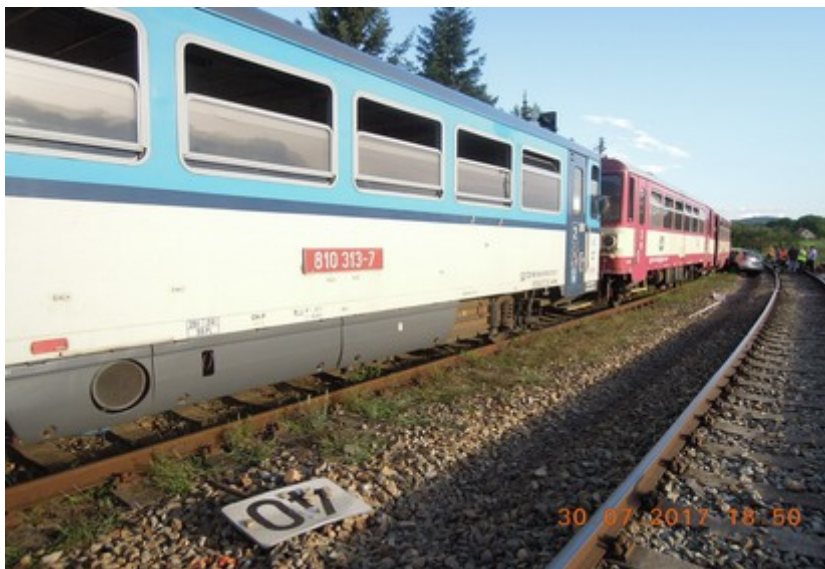
- v úrovni zadního HDV ve vzdálenosti 83 m od ŽP mezi oběma TK leželo vyvrácené neproměnné návěstidlo Rychlostník N s návěstí „Traťová rychlost“ s číslicí „40“ a dále v úrovni vloženého DV ve vzdálenosti 94 m od ŽP vyvrácené přidružené návěstidlo s návěstí „Hlavní návěstidlo je na opačné straně“ (viz obr. č. 6);

- vlak Os 27714 byl označený návěstmi „Začátek vlaku“ a „Konec vlaku“;
- v úseku 20 m od místa střetnutí až do místa zastavení mezi oběma TK byl rozhrnutý štěrk od zadních kol OA následkem jeho sunutí v příčném směru (viz obr.

Obr. č. 6: Pohled na návěstidla a rozhrnutý štěrk

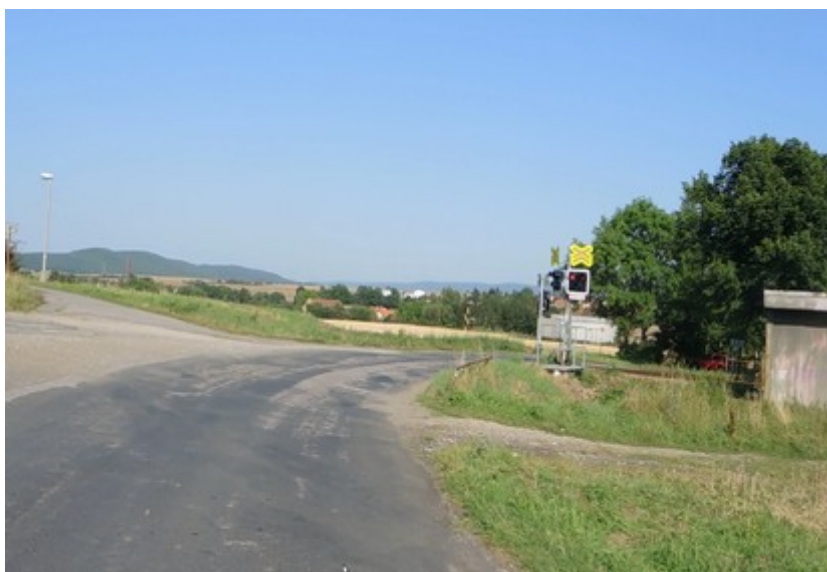
Dne 1. 8. 2017 bylo inspektorem DI provedeno ověření viditelnosti jak svislých dopravních značek na pozemní komunikaci, tak i viditelnosti světelné výstrahy na světelné skříni výstražníku PZZ ve směru jízdy OA v čase shodném s časem vzniku MU a za stejných povětrnostních a světelných podmínek. Současně byla také prověřována možnost oslnění řidiče OA sluncem.

Obr. č. 7: Viditelnost výstražníku a výstrahy PZZ ze 40 m ve směru jízdy OA

Možné oslnění řidiče OA sluncem bylo vzhledem ke směru jeho jízdy a orientování ŽP vyloučeno. Po celou dobu jízdy po pozemní komunikaci směřovaly sluneční paprsky řidiči OA do zad a poté, co se pozemní komunikace před ŽP stáčí směrem vpravo a je již vedena v přímém směru, směřovaly sluneční paprsky z pravé strany řidiči OA pod úhlem cca 45° (viz obr. č. 8). Jejich intenzita však nebyla taková, aby mohly zapříčinit jak

oslňující účinek pro řidiče OA tak i ovlivnění – snížení vnímání světelné výstrahy na světelné skříni výstražníku (viz obr. č. 7).

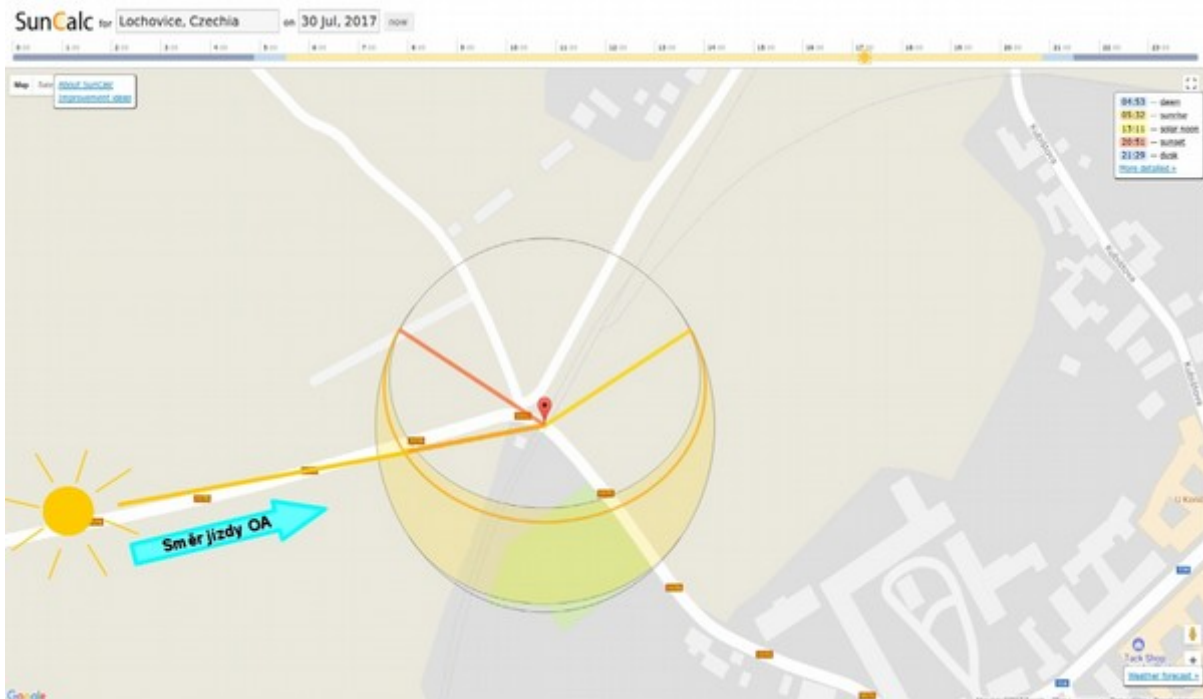
Obr. č. 8: Poloha slunce v době MU

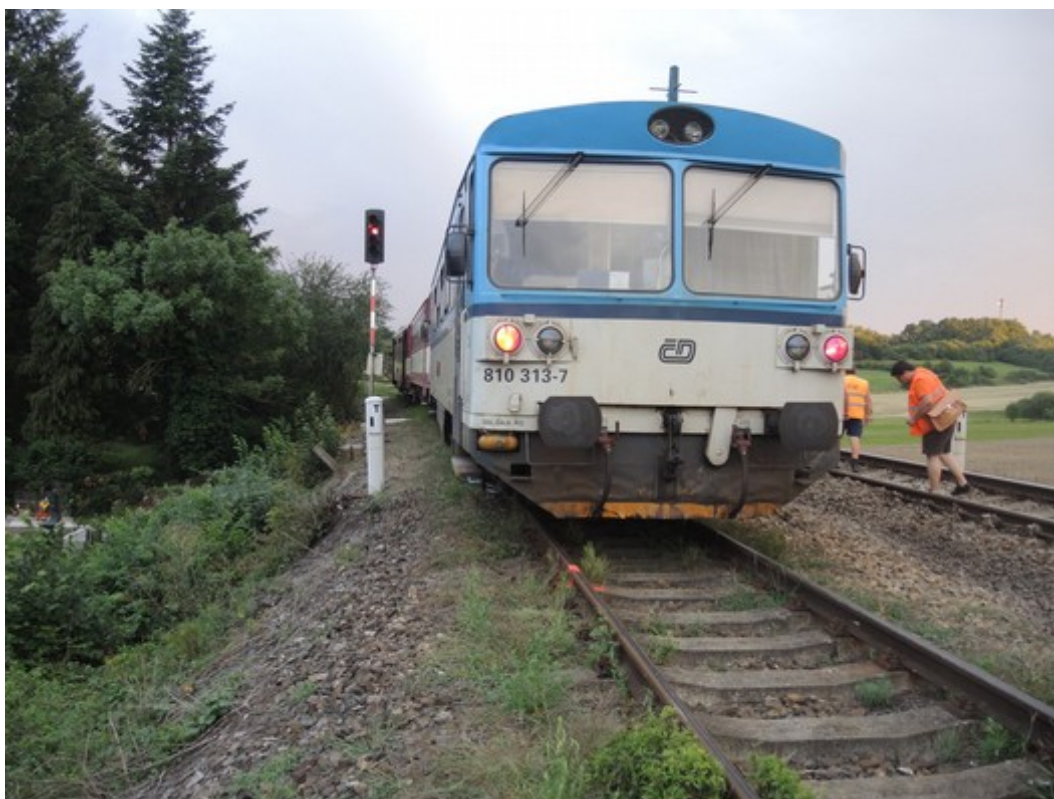
- v km 25,846 v úrovni vloženého DV vlevo přímo vedle koleje ve směru jízdy vlaku Os 27714 bylo umístěno hlavní (vjezdové) návěstidlo TL s návěstí „Stůj“ (červené světlo);

Obr. č. 9: Pohled na vlak Os 27714 a vjezdové návěstidlo TL
