## **Závěrečná zpráva o výsledcích šetření mimořádné události**

Střetnutí vlaku R 1246 s osobním automobilem na železničním přejezdu P558 mezi železničními stanicemi Zdice a Lochovice

### **Accident and incident investigation report**

Collision of the long distance passenger train No. 1246 with a car at the level crossing No. P558 between Lochovice and Zdice stations

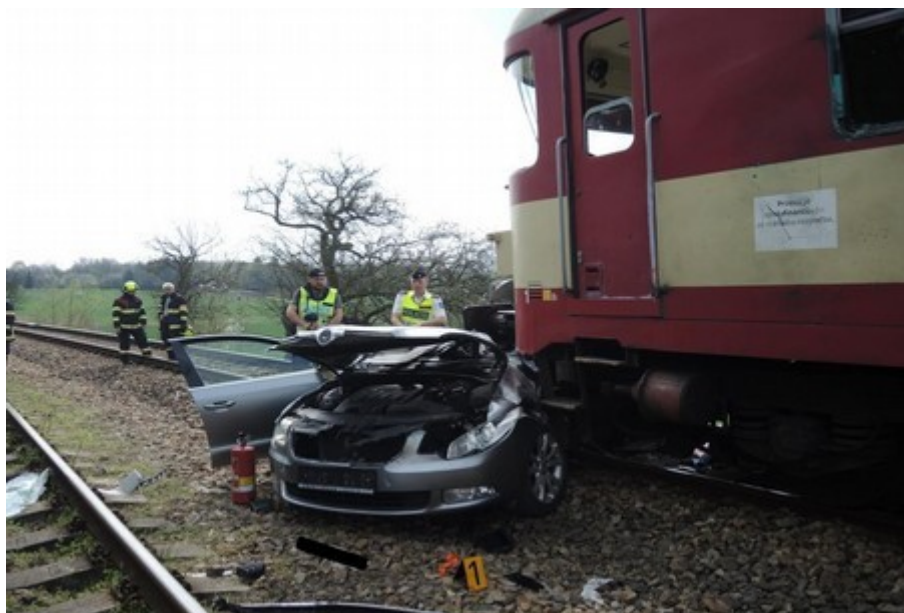
Obr. č. 1: Pohled na zaklíněný osobní automobil

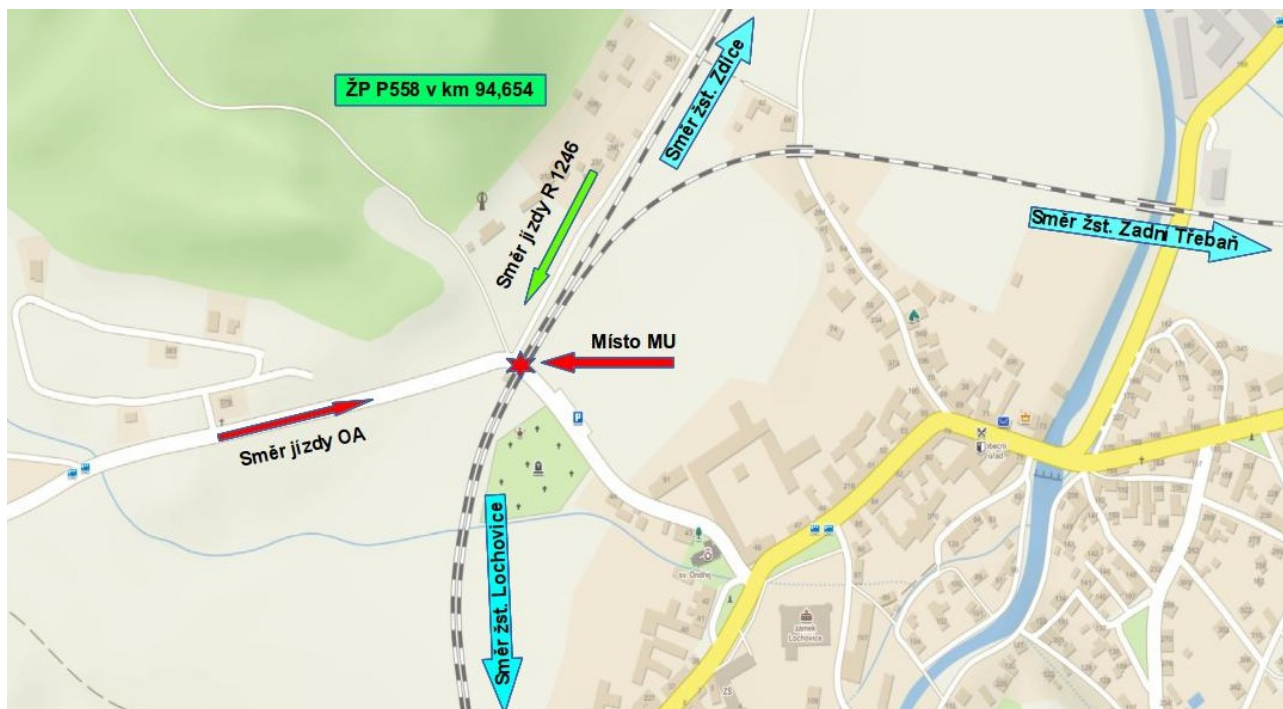
Obr. č. 2: Schéma místa vzniku MU

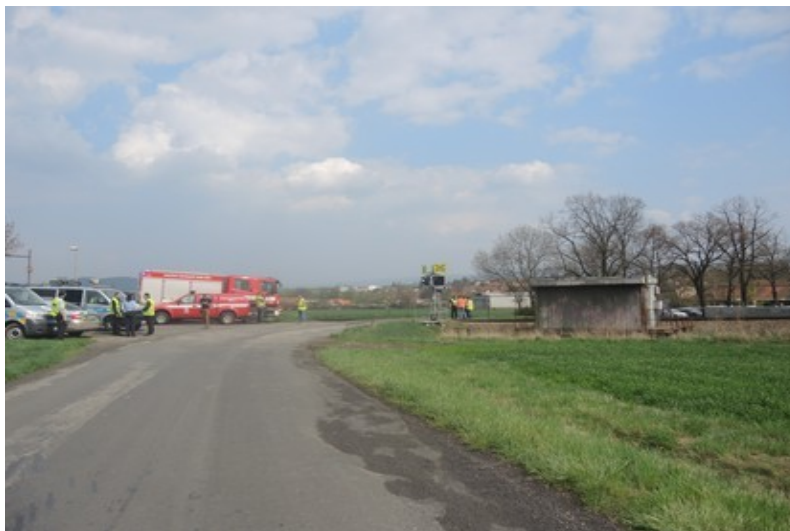
- výstraha PZZ dávaná dvěma červenými střídavě přerušovanými světly byla ze

vzdálenosti 40 m viditelná a spolehlivě rozpoznatelná (viz obr. č. 3);

Obr. č. 3: Viditelnost výstražného kříže a výstrahy PZZ ve směru jízdy OA

Dopravní značení na pozemní komunikaci bylo v souladu s příslušnými předpisy pro provoz na pozemních komunikacích. Dopravní značky byly v době ohledání bezprostředně po vzniku MU nepoškozené a dobře viditelné. Výstražný kříž a světelná skříň výstražníku byly ze směru jízdy OA viditelné na vzdálenost 160 m, výstraha PZZ dávaná dvěma červenými střídavě přerušovanými světly byla viditelná již na vzdálenost 80 m.

Viditelnost výstražného kříže a světelné výstrahy na světelné skříně výstražníku je pro pozemní komunikaci III. tř. stanovena normou ČSN 73 6380 Z3 na vzdálenost minimálně 40 m. Z této vzdálenosti byla výstraha PZZ spolehlivě rozpoznatelná a řidič OA měl navíc z této vzdálenosti možnost vidět rovněž i výstražný kříž na druhé světelné skříně, která je na společném sloupku výstražníků.

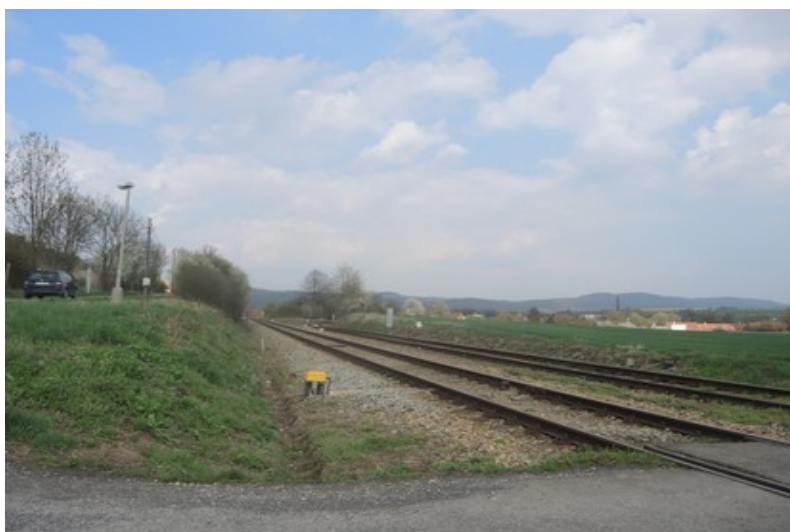
- délky rozhledu na výstražné kříže, resp. světelné skříně výstražníků, byly z příjezdových účelových komunikací k ŽP větší než 60 m;
- rozhledová délka pro nejpomalejší silniční vozidlo pro případ poruchy nebo vypnutí PZZ byla ve směru jízdy OA a jízdy vlaku R 1246 naměřena 205 m (viz obr. č. 4);

Obr. č. 4: Rozhledová délka ve směru jízdy OA a vlaku R 1246

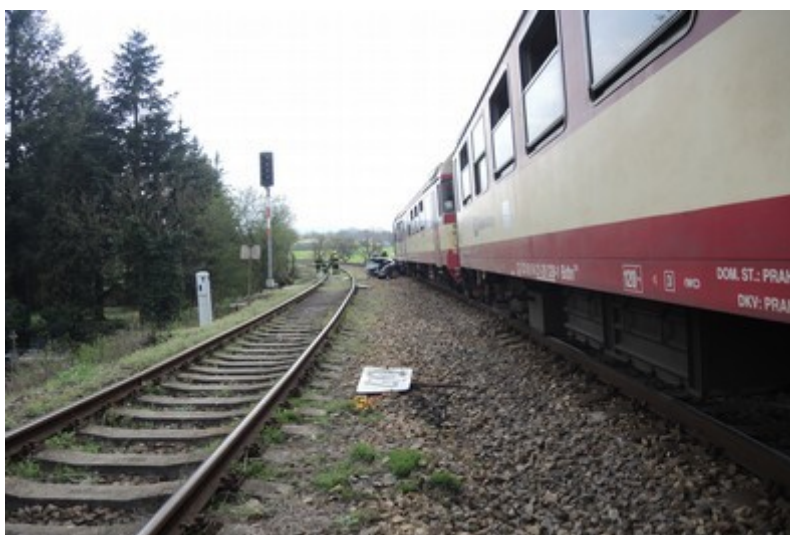
- TDV nebylo vykolejeno ani poškozeno;
- v úrovni TDV ve vzdálenosti 70 m od ŽP mezi oběma TK leželo vyvrácené neproměnné návěstidlo Rychlostník N s návěstí „Traťová rychlost“ s číslicí „40“ a dále v úrovni HDV ve vzdálenosti 102 m od ŽP vyvrácené přidružené návěstidlo s návěstí „Hlavní návěstidlo je na opačné straně“ (viz obr. č. 5);

Obr. č. 5: Pohled na poškozená návěstidla

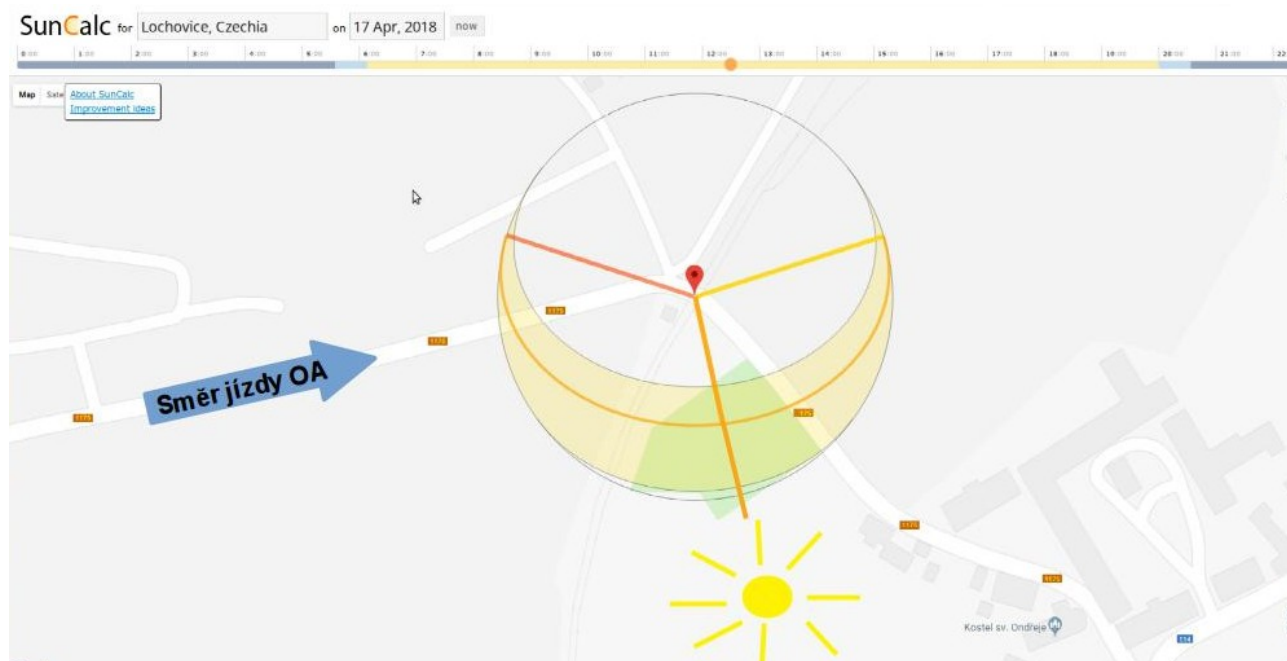
Obr. č. 6: Poloha slunce v době MU
