The Rail Safety Inspection Office

Závěrečná zpráva o výsledcích šetření mimořádné události

Vykolejení 5 drážních vozidel při posunu sunutím na koleji č. 6b vlečky „Odvalová kolej 6a, 6b, Louky n. Olší“

Accident and incident investigation report

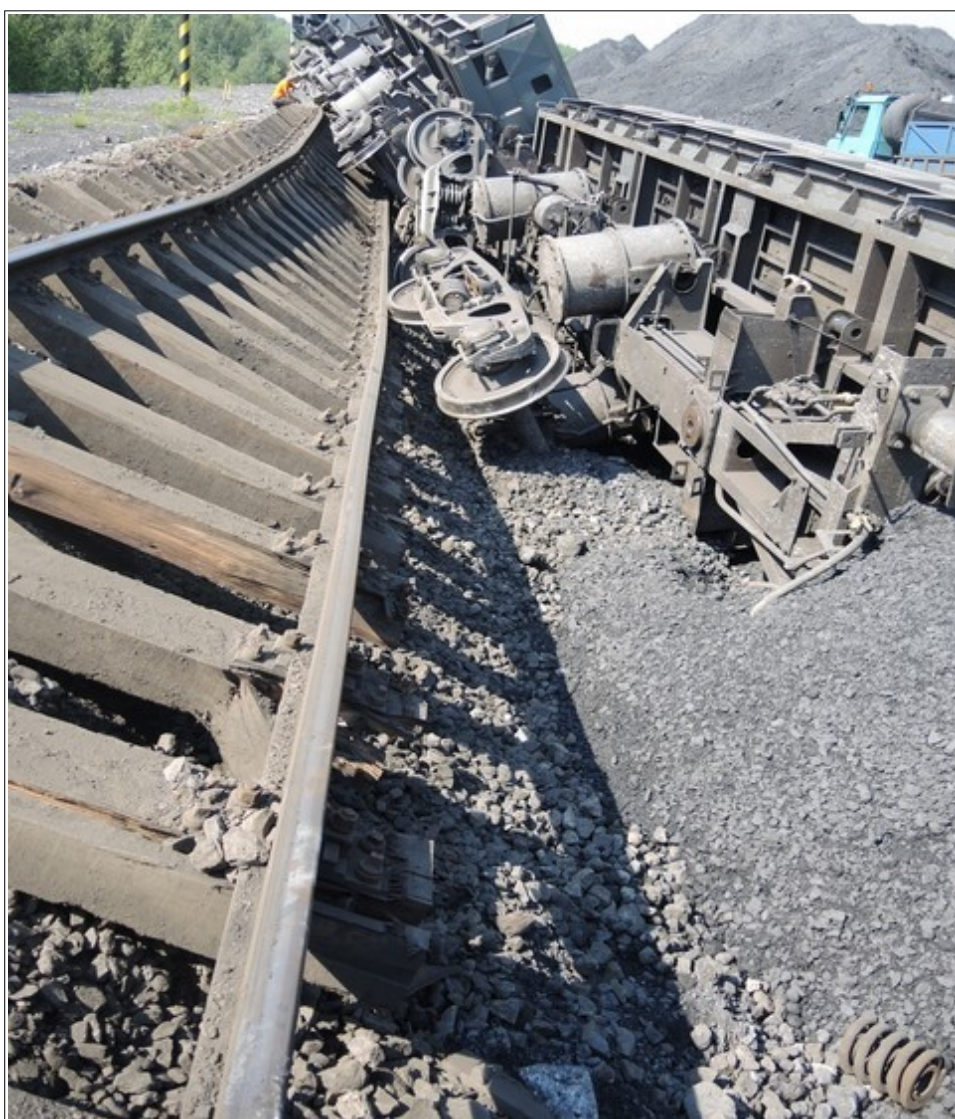
Obr. č. 1: Pohled na vykolejená DV po vzniku MU.

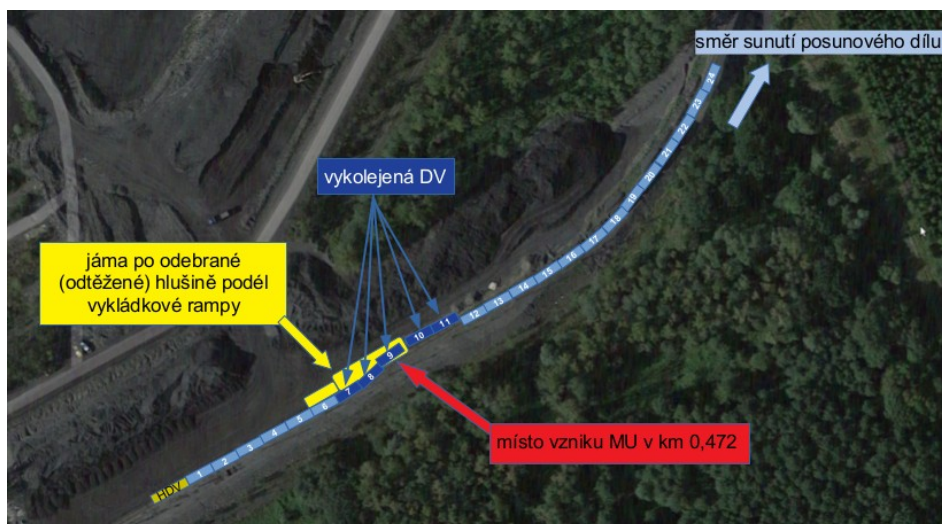
Obr. č. 2: Schéma místa vzniku MU.

Po MU byl kolejový rošt, kolejový svršek i spodek od km 0,451 do km 0,506, tj. v délce 55 m, částečně sesunut vlevo do odebrané části vykládkové rampy. V bodě „0“ byl sesunutý kolejový rošt nakloněn pod úhlem cca 45° a posunut o cca 0,5 m vlevo od původní osy koleje. Sesunutím železničního spodku a svršku byly ovlivněny geometrické parametry koleje min. 21 m před a 34 m za bodem „0“, přičemž ke změně v rozchodu koleje nedošlo. Parametry převýšení kolejí byly vzhledem k sesunutí železničního svršku neměřitelné.

Bod „0“ byl zjištěn v km 0,472, tj. 104 m před předním čelem HDV, cca 0,7 m před převislým kolejnicovým stykem, kde byla zjištěna stopa po vyšplhání okolku levého předního kola 1. podvozku DV CZ AWT 88 54 9200 047-0 Ua^{418V}, řazeného jako 10. DV před HDV, na temeno hlavy levého kolejnicového pásu. Otlak okolku po jízdě po temeni kolejnice pokračoval až do místa kolejnicového styku, kde okolk sjezl vlevo vně levého kolejnicového pásu a zanechal otlaky po jízdě vykolejeného kola na dřevěných pražcích,

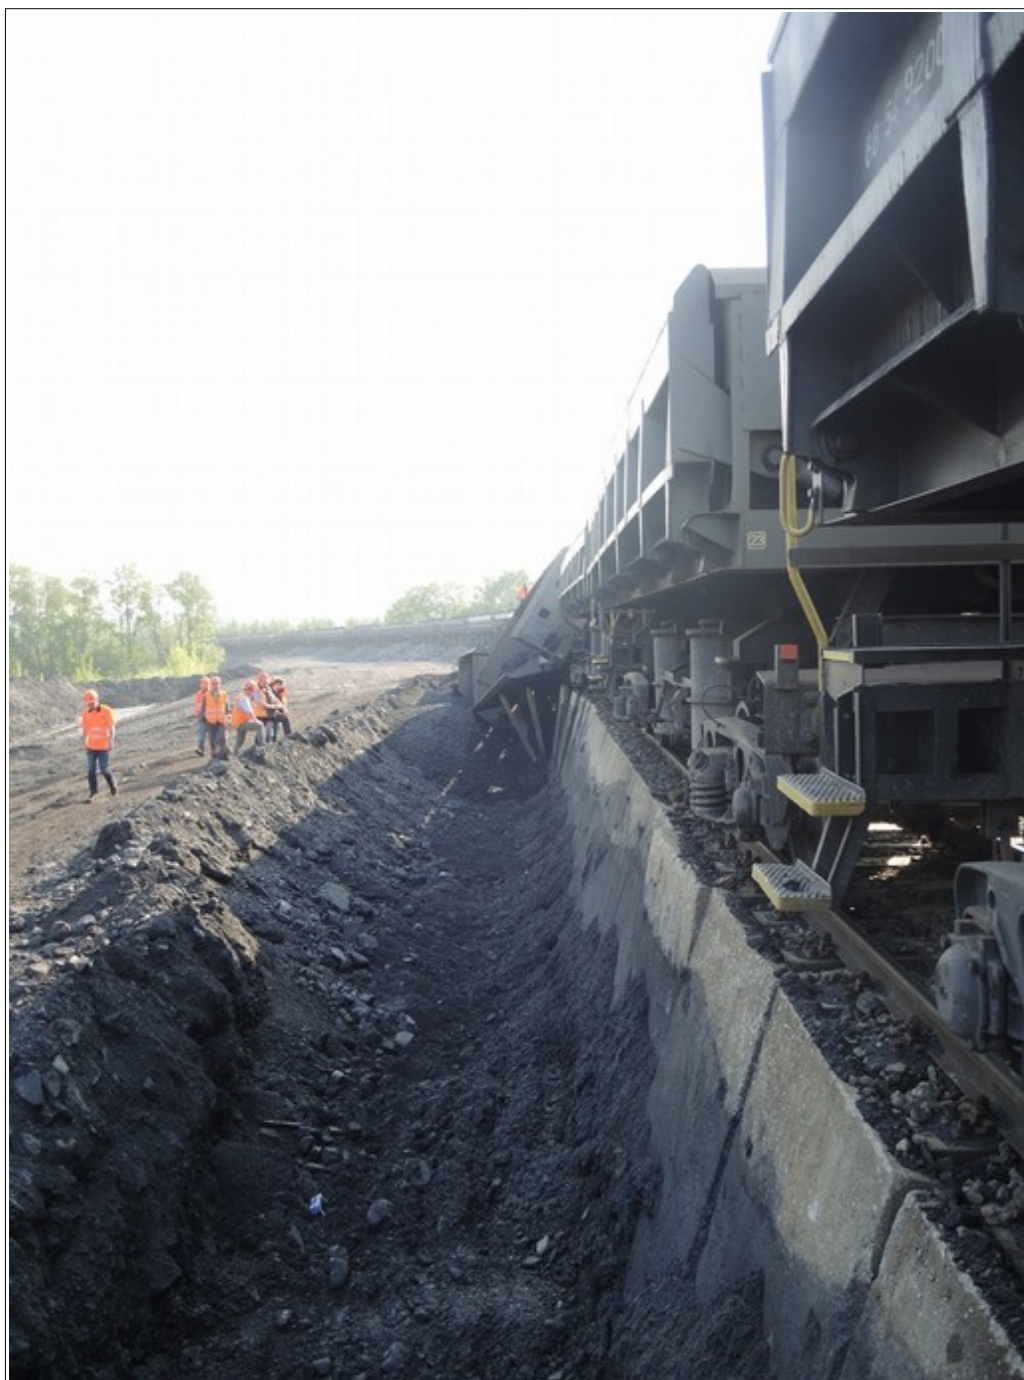
Ohledáním vykládkové rampy bylo zjištěno vychýlení a překlopení níže uvedených silničních panelů stěny rampy, a to vlevo od osy koleje:

Uvedené bylo ve smyslu § 126 odst. 2 zákona č. 183/2006 Sb. změnou v provozním zařízení stavby – opěrné stěně vykládkové rampy u koleje č. 6b, jejíž účinky ohrožily bezpečnost a mohly ohrozit život a životní prostředí tím, že odebráním hlušiny až na úroveň paty stěny vykládkové rampy (až do hloubky 3 m) došlo k odstranění pasivní stabilizační reakce hlušiny působící na stabilitu silničních panelů. Stěna vykládkové rampy pak byla schopna odolat a zachytit tlak z kolejového roštu maximálně 60 kPa, tzn. odolat zatížení vyvolanému čtyřnápravovým DV o hmotnosti 15 t na nápravu. V době jízdy posunového dílu, sestaveného z DV o nápravovém tlaku 18,928 až 19,332 t, byl tlak z kolejového roštu koleje č. 6b na pláň železničního spodku a zemní těleso vykládkové rampy, a tím na nevetknuté silniční panely stěny rampy, zvýšen nad hodnotu 60 kPa. Silniční panely stěny rampy se překlopily do odebrané jámy. Současně se změnila (snížila) únosnost pláň železničního spodku a došlo k sesunutí části zemního tělesa železničního náspu a šterkového lože i s kolejovým roštem koleje, která tak změnila svoji geometrickou polohu. To způsobilo v km 0,472 vyšplhání levého okolku předního kola 1. podvozku DV CZ AWT 88 54 9200 047-0, řazeného jako 10. DV před HDV, na temeno levé kolejnice s následným vykolejením dalších 4 DV posunového dílu.

Obr. č. 4: Pohled do odebrané jámy vykládkové rampy od 1. silničního panelu.

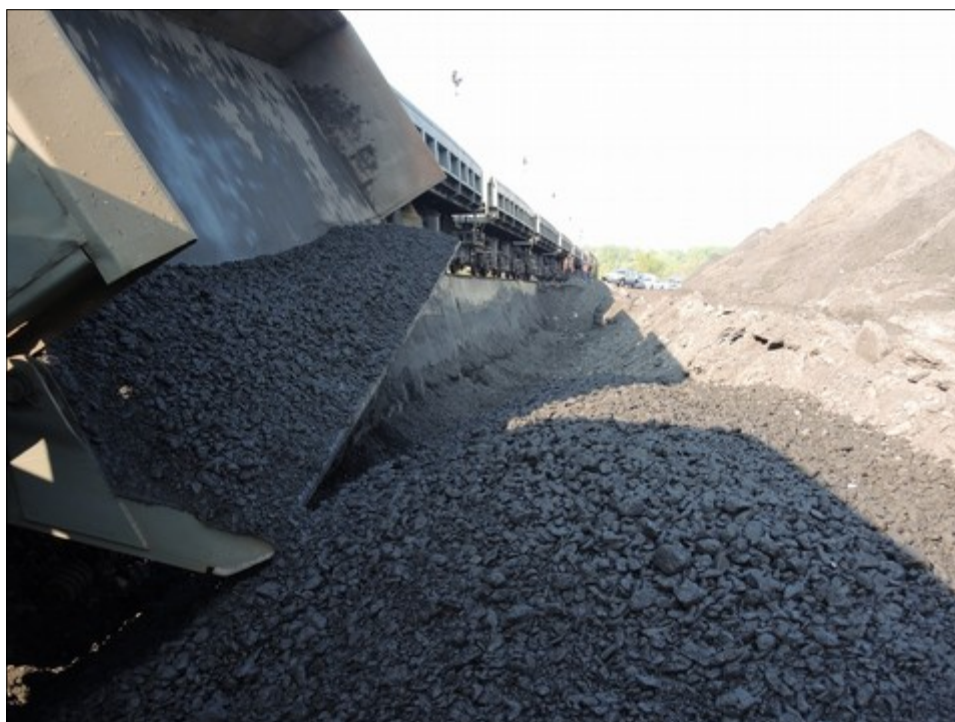
Obr. č. 5: Pohled směrem k HDV na náklad vyspaný z DV do jámy po odebrané hlušině.

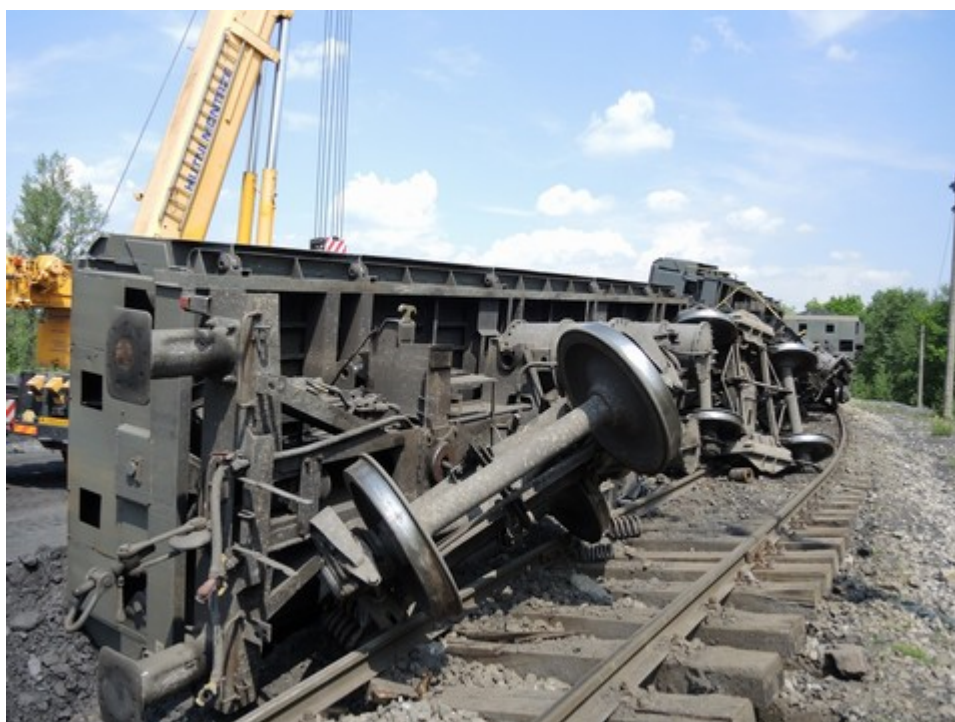
Obr. č. 6: Pohled na poškozený kolejový rošt koleje č. 6b a na vykolejené a vyvrácené 10. a 11. DV před HDV.

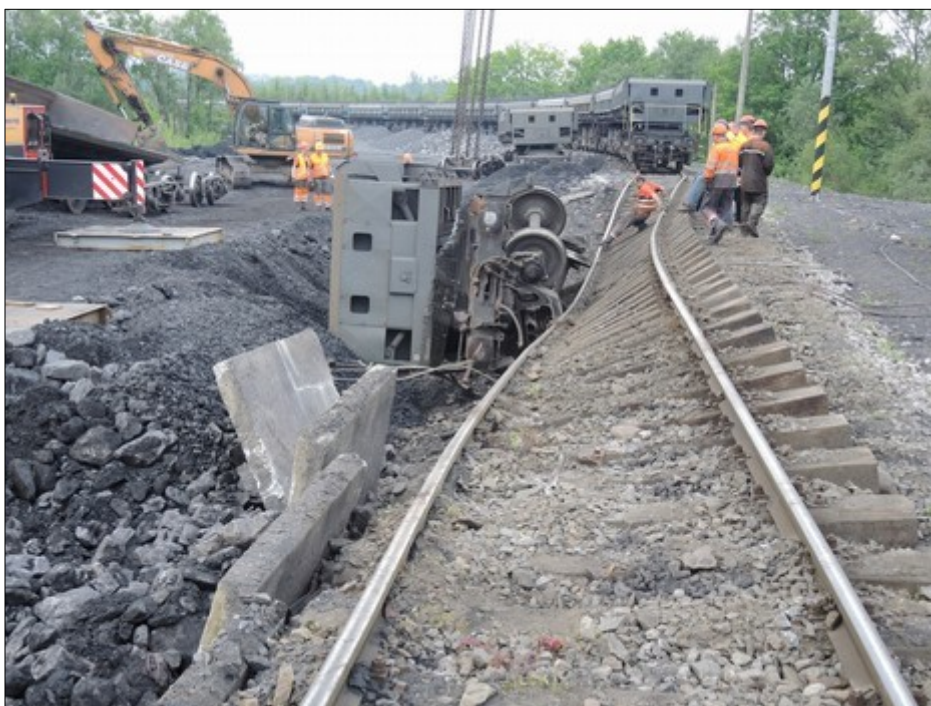
Obr. č. 7: Pohled ve směru sunutí posunového dílu na kolejový rošt po vzniku MU.
