The Rail Safety Inspection Office

Závěrečná zpráva o výsledcích šetření mimořádné události

Accident and incident investigation report

Unsecured movement of the shunting operation with consequent collision with a front door of a hall and with the special powered rolling stock, its derailment and collision of the special powered rolling stock with a back door of a hall at „TSS Lovosice“ siding

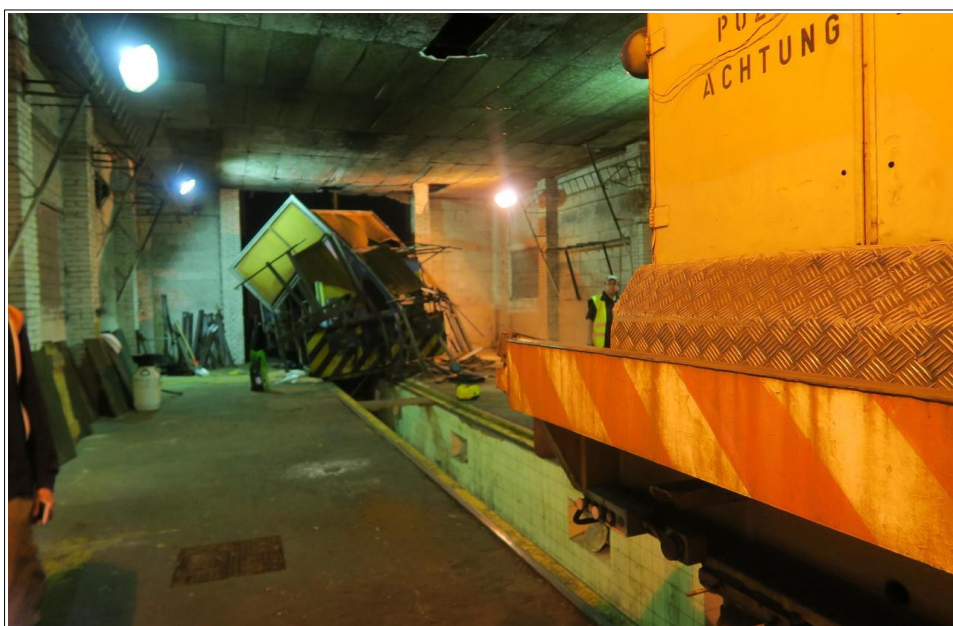
Obr. č. 1: Pohled na přední čelo vykolejeného HDV 704.519-8 a nárazem posunuté SDV SUM 1000 v konečném postavení po MU v hale Malá výtopna II. část vlečky „TSS Lovosice“.

- HDV 704.519-8 bylo následkem MU poškozeno a vykolejeno vlevo koleje č. 421a. V konečném postavení po MU se přední částí nacházelo v hale vlečky TSS v km 0,053⁵⁷, tzn. 5,37 m za úrovní vrat haly, zadním čelem v km 0,046⁰³ zaklíněné talíři nárazníků o talíře předních nárazníků HDV 181.040-7. Pravé kolo přední nápravy HDV se nacházelo spadené v prohlídkové jámě, levé kolo zůstalo stát na podlaze haly vlevo koleje v km 0,051⁴⁰, tzn. 3,2 m za úrovní vrat haly. Celé HDV bylo nakloněné vpravo pod úhlem cca 15°. Následkem MU unikly z HDV na podlahu haly a do prohlídkové jámy provozní kapaliny. Na předním čele HDV visela devastovaná přední vrata haly;

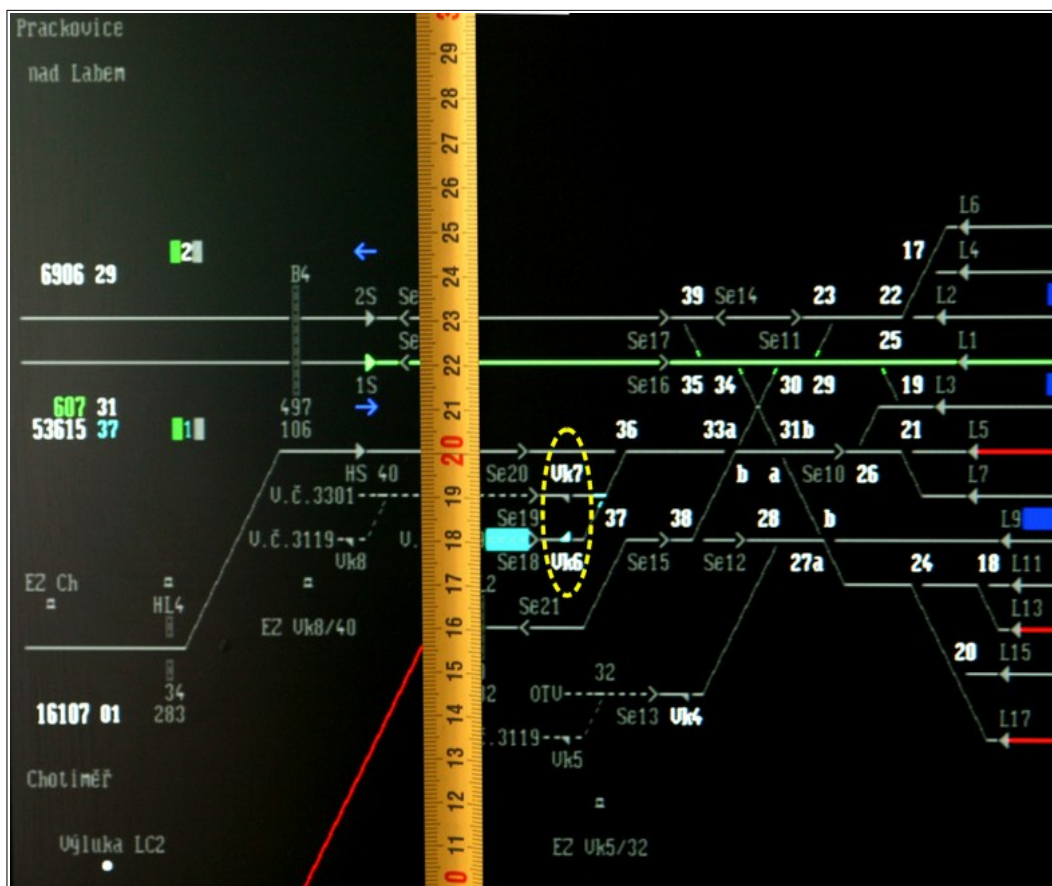
žst. Lovosice bylo výpravčí 2 kolejíště znázorněno barevnými monitory s uhlopříčkou 54 cm, kdy vzájemná vzdálenost mezi ikonami výkolejek Vk6 a Vk7 a seřadovacích návěstidel Se19 a Se18 činila 10 mm. Rozlišení barevného monitoru 1 600 x 1 200 obrazových bodů a zobrazení ikon kolejí za ikonami seřadovacích návěstidel, tzn. také návěstidel Se19 a Se18, vč. velikosti zobrazení celého kolejového plánu žst., na monitoru PC SZZ žst. Lovosice bylo dostatečné pro zajištění bezpečné obsluhy SZZ.

Obr. 5: Snímek monitoru SZZ žst. Lovosice dokumentující vzájemnou vzdálenost ikon výkolejek Vk 6 a Vk7 a seřadovacích návěstidel Se18 a Se19.

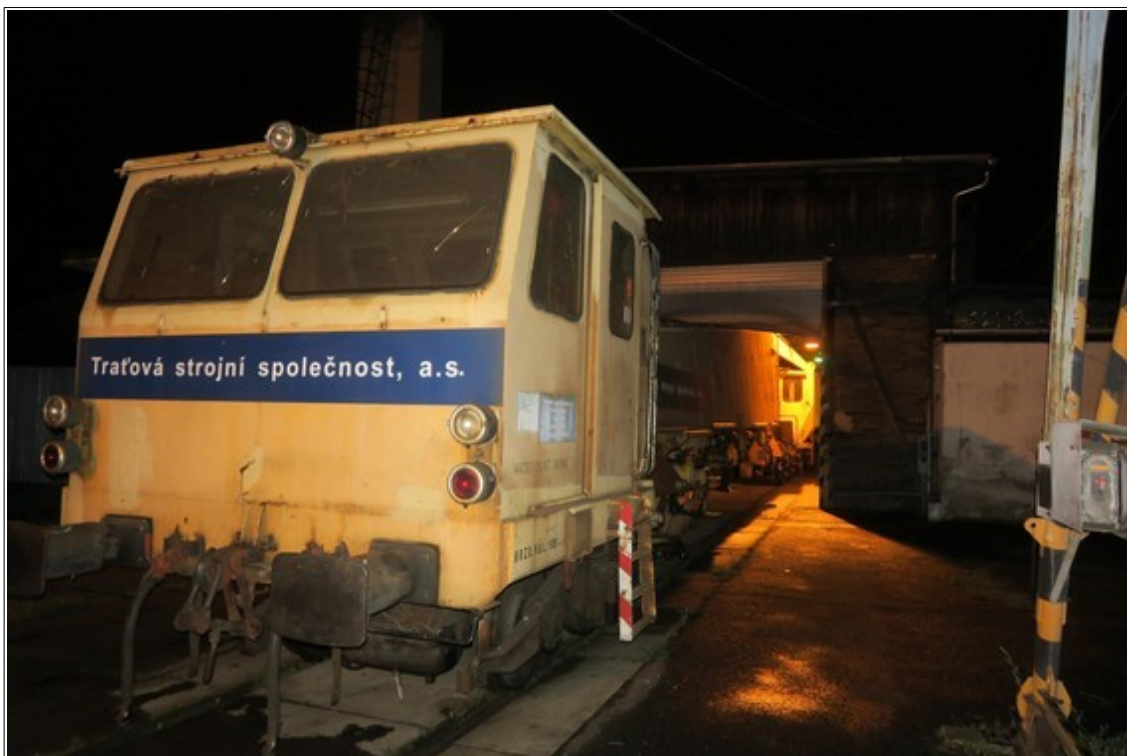
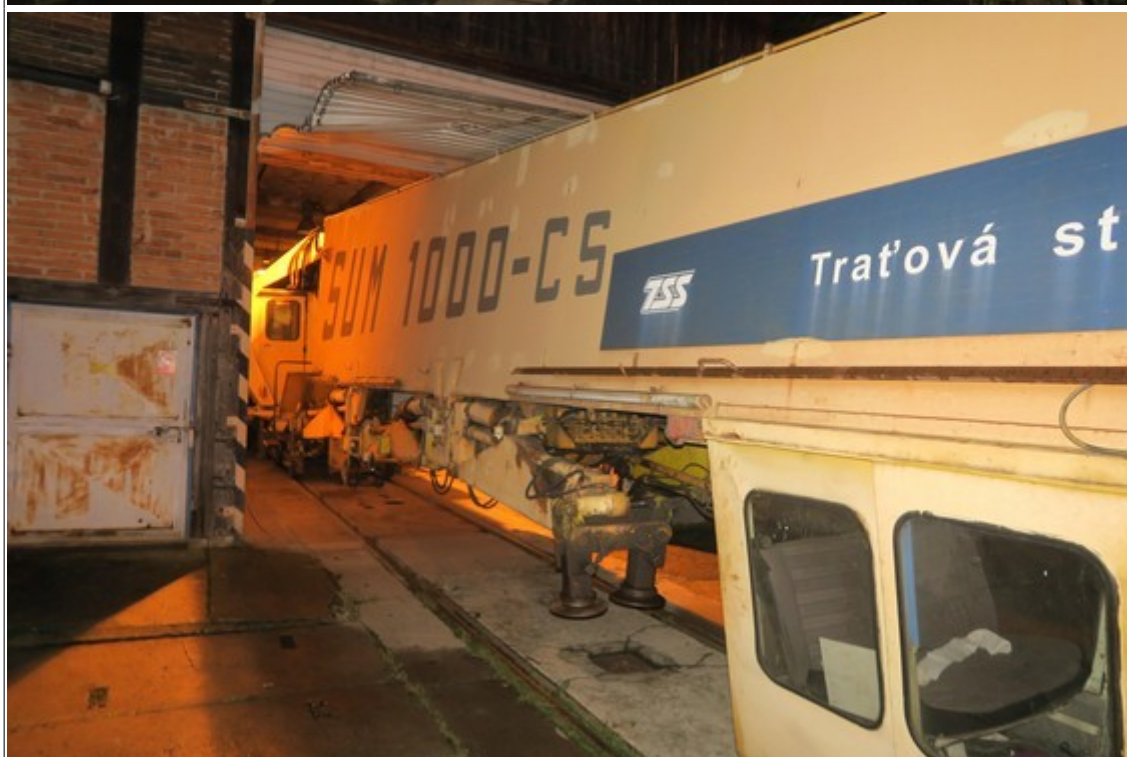
- v km 0,112⁶⁰ vlečky TSS se nacházela zadní vrata haly. Vrata byla rolovací. Následkem srážky byla vrata SDV SUM 1000 protlačena vně vedení vrat. V konečné poloze zůstala horní část uchycená na rolovacím válci, spodní část se opírala o horní část kloubového mostu obnovovacího stroje SWAL. Na vnitřní straně vrat byla patrná stopa po nárazu nárazníků předního čela SDV. Zavřená vrata byla v ose koleje č. 421a z vnější strany opatřena nátěrem nahrazujícím tabuli v provedení: **na vrcholu postaveného čtverce silně degradované modré barvy se stříbrošedým (odstín lamel rolovacích vrat) okrajem, který měl být bílé barvy. Stříbrošedý okraj návěstidla byl od ostatní plochy lamelových vrat oddělen černým pruhem;**

Obr. 7, 8: Pohled na SDV SUM 1000 v konečném postavení po vzniku MU – ze snímků je dobře patrné poškození zadních vrat haly Malá výtopna.

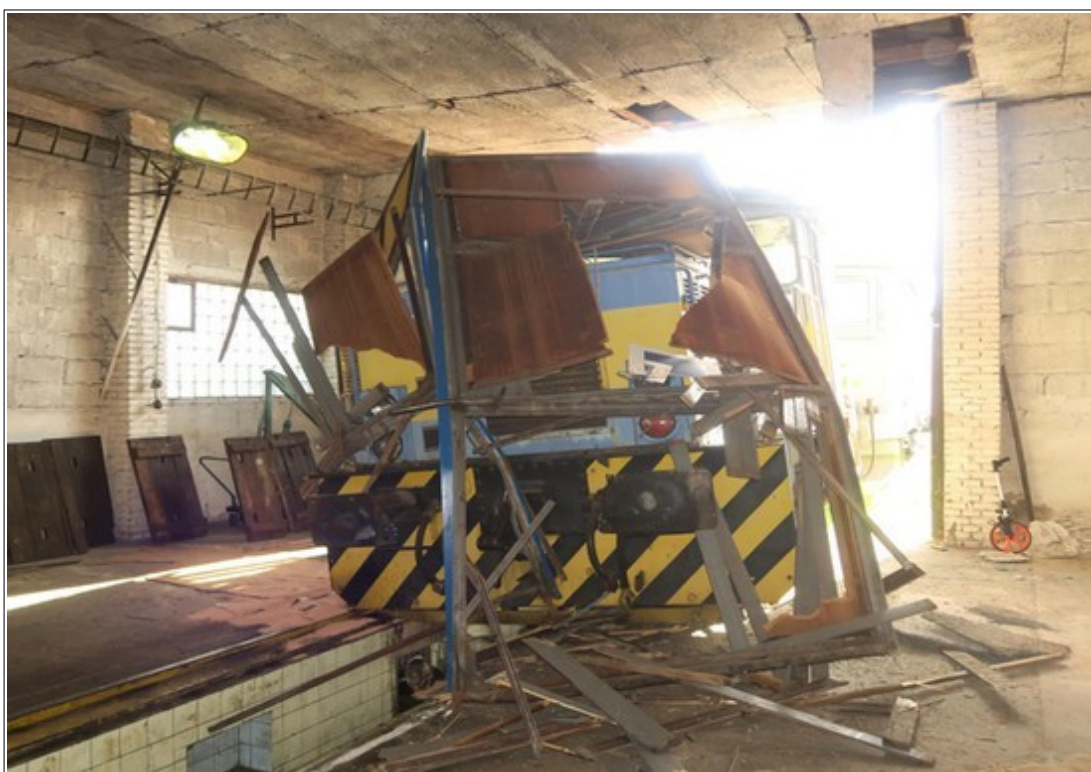
Obr. 9: Pohled na čelo posunového HDV 704.519-8 v konečném postavení po vzniku MU v místě poškození předních vrat budovy Malá výtopna.

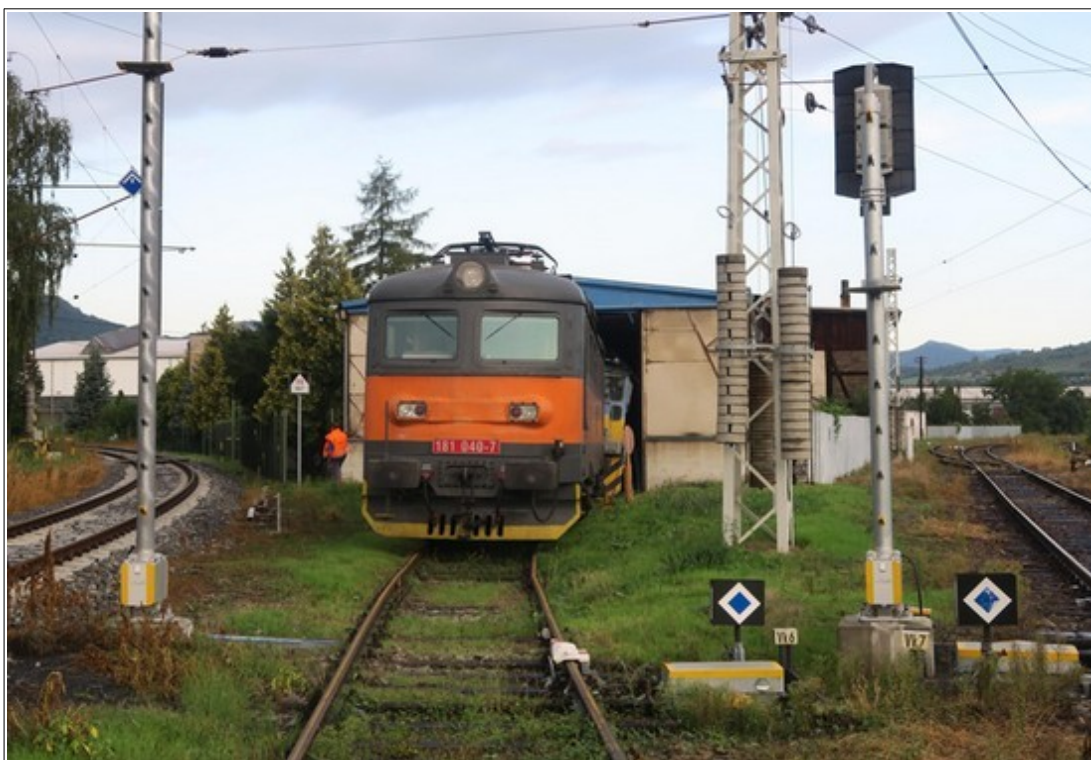
Obr. 10: Pohled na zadní čelo posunového dílu HDV 181.040-7 v konečném postavení po vzniku MU.
