## **Závěrečná zpráva o výsledcích šetření mimořádné události**

Střetnutí vlaku Os 17911 se soupravou traktoru s přivěšenou cisternou s následným vykolejením na železničním přejezdu P1361 mezi dopravnou D3 Sedlice a železniční stanicí Blatná

### **Accident and incident investigation report**

Collision of the regional passenger train No. 17911 with a tractor with consequent derailment at the level crossing No. P1361 between Sedlice operating control point and Blatná station

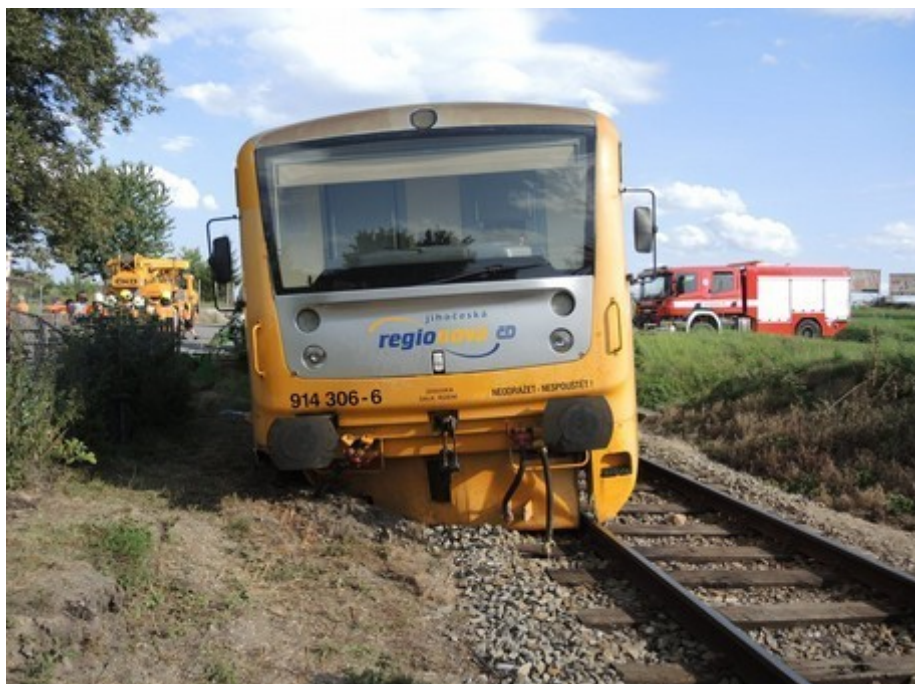
Obr. č. 1: Pohled na čelo vlaku po vzniku MU

Traktor tovární značky John Deere 6100 MC s cisternou Pomot T 546 o celkové délce 14,13 m, která byla zcela naplněna vodou, byl zaklíněn přibližně ve středu motorové jednotky. Měl poškozenou pravou stranu a část kabiny řidiče, závěs a přední čelní nakladač. Škoda na traktoru s přívěsem byla PČR odhadnuta na 550 000 Kč.

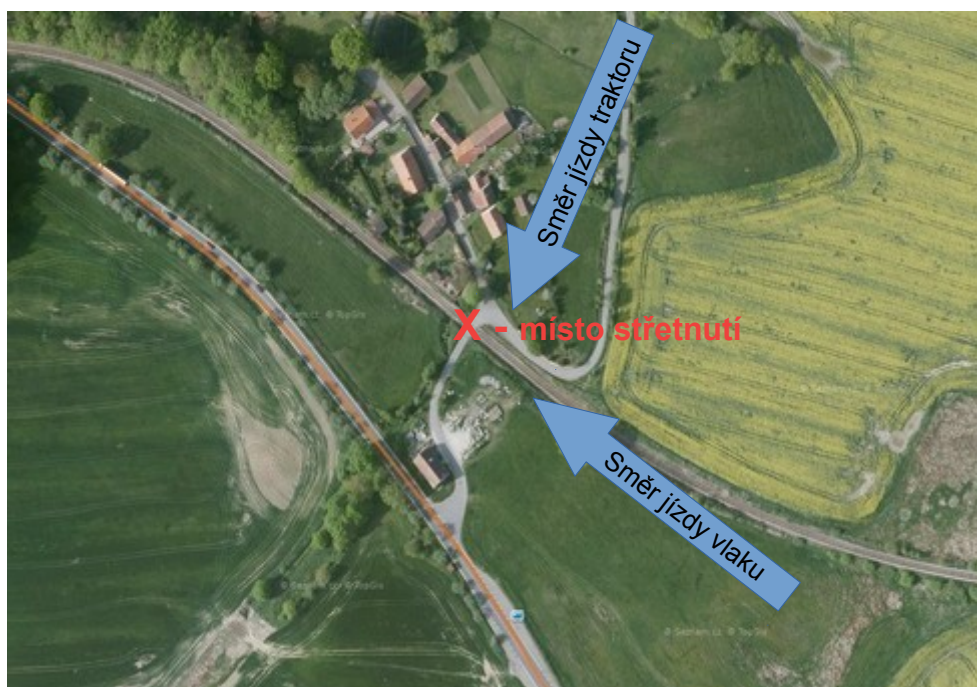
Obr. č. 2: Schéma místa vzniku MU

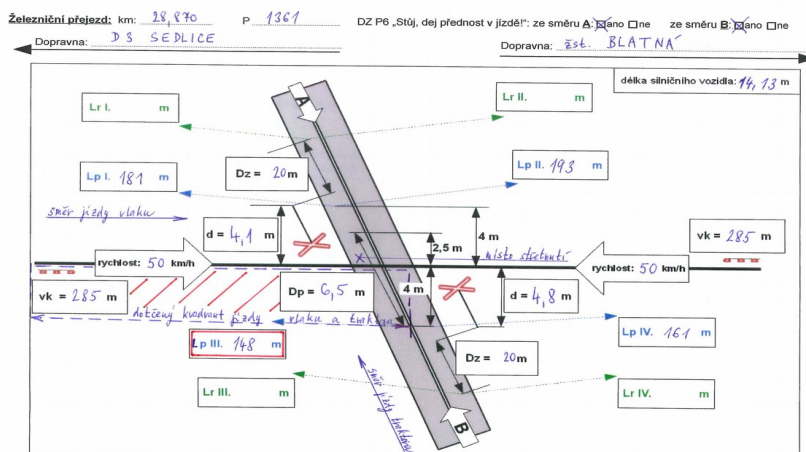
Na ŽP P1361 zabezpečeném výstražnými kříži, doplněnými dopravními značkami P6 „Stůj, dej přednost v jízdě!“ byly DI změřeny po vzniku MU rozhledové poměry. Výstražné kříže byly umístěny ve vzdálenostech 4,80 m od osy koleje ve směru jízdy silničních vozidel od obce Němčice (ve směru jízdy traktoru) a 4,10 m od osy koleje ve směru jízdy silničních vozidel od obce Sedlice. Rozhledové délky dle ČSN 73 6380 Z3 pro zastavení z obou směrů jízdy silničních vozidel byly větší než požadovaných 20 m. Nepřenositelná varovná návěstidla „Výstražný kolík“ s návěstí „Pískejte“ byla umístěna ve vzdálenosti 285 m od ŽP. Zjištěné skutečnosti byly v souladu s ČSN 73 6380 Z3.

Dále byly změřeny rozhledové délky  $L_p$  pro řidiče silničních vozidel, kdy pro rychlost DV 50 km.h<sup>-1</sup> a délku nejdelšího silničního vozidla (22 m) jsou ČSN 73 6380 Z3 stanoveny vzdálenosti 285 m. Skutečně naměřené vzdálenosti  $L_{pI}$  – 181 m,  $L_{pII}$  – 193 m,  $L_{pIII}$  – 148 m a  $L_{pIV}$  – 161 m nevyhověly ČSN 73 6380 Z3. Rozhledová délka  $L_p$  (148 m) ze směru jízdy vlaku Os 17911 od dopravní D3 Sedlice byla v příčinné souvislosti se vznikem MU.

Obr. č. 3: Plánek rozhledových poměrů na ŽP P1361

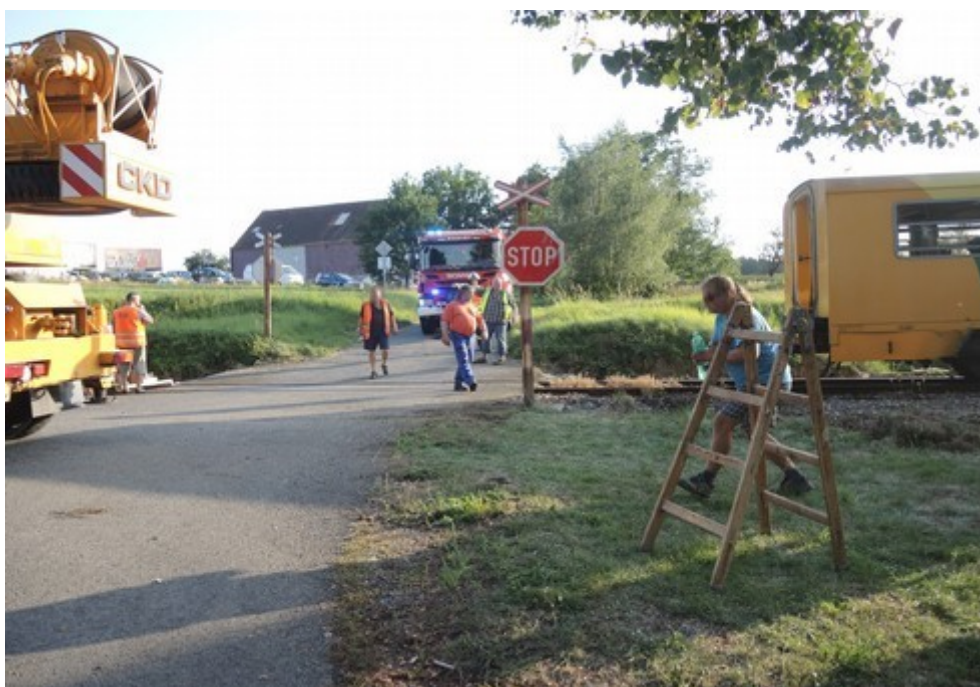
Při jízdě k ŽP před ním zastavil, rozhlédl se na obě strany, a když neviděl vlak ani neslyšel žádné houkání, začal ŽP přejíždět. Když najel do koleje přední částí traktoru se zavěšeným čelním nakladačem, zahlédl z levé strany přijíždějící vlak. Okamžitě zařadil zpětný chod, ale nepodařilo se mu traktor rozjet a následně došlo ke střetnutí s vlakem. Souprava traktoru s přívěšenou cisternou byla vlakem odražena směrem na sloupek s výstražným křížem a tlačena dalších 21 m za ŽP P1361.

Obr. č. 4: Délka rozhledu  $D_z$  pro zastavení silničního vozidla ze směru jízdy traktoru

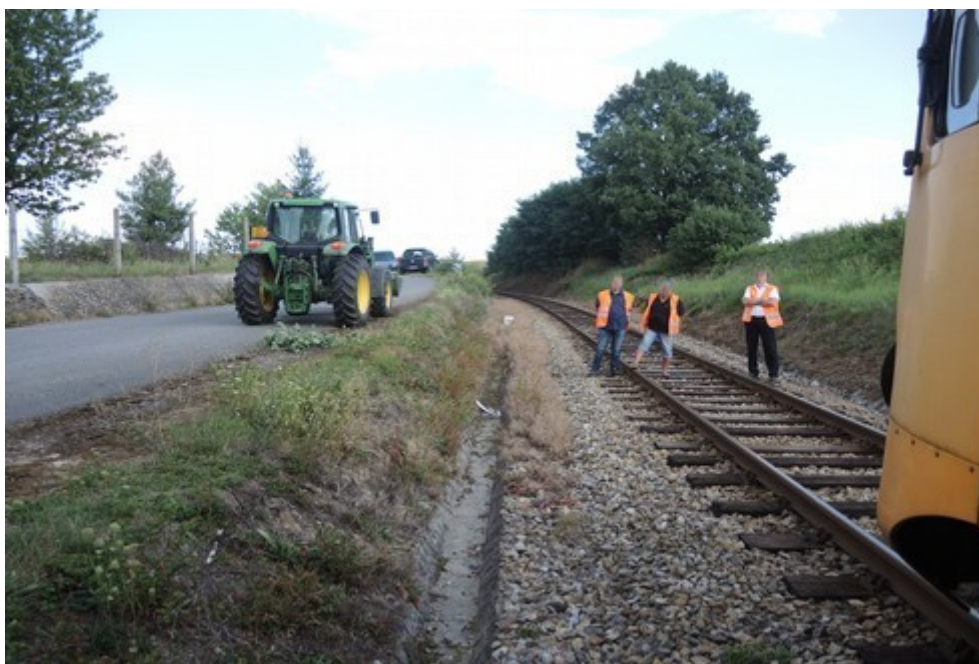
Z výše uvedených výpočtů vyplývá, že v případě vzniku náhlé překážky nebo uváznutí silničního vozidla na ŽP by DV za podmínky dodržení předepsané rozhledové délky bezpečně zastavilo před ŽP jak při jízdě nejvyšší povolenou traťovou rychlostí  $50 \text{ km}\cdot\text{h}^{-1}$ , tak i při rychlosti  $59 \text{ km}\cdot\text{h}^{-1}$ .

Obr. č. 5: Rozhledová délka  $L_p$  ze směru jízdy vlaku Os 17911 (148 m)
