## **Závěrečná zpráva o výsledcích šetření mimořádné události**

Vykolejení vlaku Os 28424 v dopravně D3 Malšice

### **Accident and incident investigation report**

Derailment of the regional passenger train No. 28424  
at Malšice operating control point

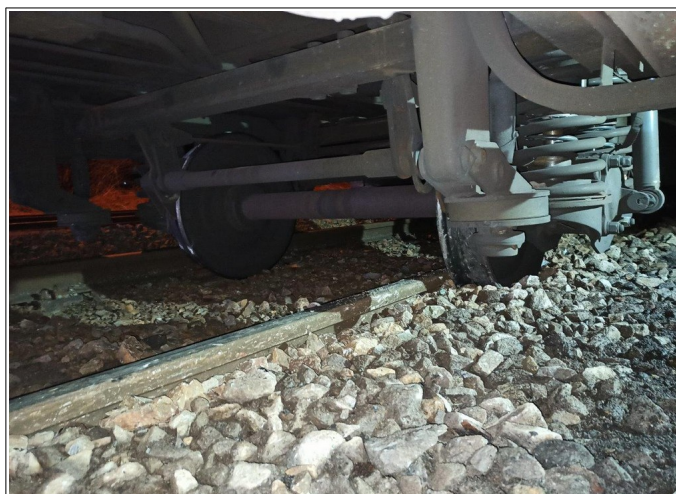
Obr. č. 3: Vykolejený podvozek TDV 93-29 020-7 Zdroj: DI

- TDV CZ-ČD 50 54 93 29 020-7 BDtax<sup>782</sup> (dále také TDV 93-29 020-7):
  - bylo řazené jako první za HDV vlaku Os 28424;
  - přední čelo TDV se nacházelo v km 10,234;
  - přední (jednonápravový) podvozek vykolejil vlevo ve směru jízdy vlaku a stál v km 10,231 – pravé kolo stálo vlevo těsně u pravého kolejnicového pásu SK č. 1 a levé kolo vlevo těsně u levého kolejnicového pásu SK č. 1 (viz obr. č. 3);

- zadní podvozek nebyl vykolejený a stál v km 10,223;
- na předním čele TDV došlo k poškození: levého nárazníku, hadice průběžného potrubí včetně kohoutu na levé straně, madla spřahače pod levým nárazníkem, tažného háku a oplechování skříně TDV u levého nárazníku;
- rukojeť vypínacího ústrojí pneumatické brzdy byla v poloze „zapnuto“;
- TDV CZ-ČD 50 54 93-29 022-3 BDtax<sup>782</sup> (dále také TDV 93-29 022-3):

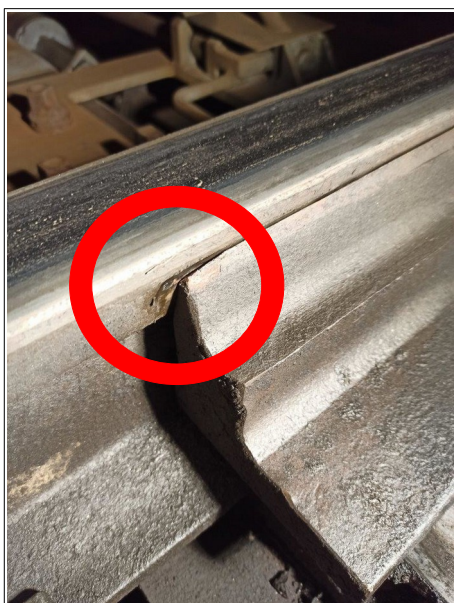
Obr. č. 4: Stopy po otěru kol HDV na levé opornici Zdroj: DI

- na hrotu levého jazyka výhybky byly nalezeny stopy po naražení kola DV a dále na přilehlé hraně levého jazyka a vnitřní straně levé opornice byly viditelné stopy po otěru kol DV (viz obr. č. 4 a 5);

Ohledáním místa MU bezprostředně po jejím vzniku byly na hrotu levého jazyka výhybky č. 2sv nalezeny stopy po naražení kola DV a dále na přilehlé hraně levého jazyka a vnitřní straně levé opornice byly viditelné stopy po otěru kol DV. Z této skutečnosti jednoznačně vyplývá, že výhybka č. 2sv nebyla v době jízdy vlaku Os 28424 přestavena do koncové přednostní polohy pro jízdu DV proti hrotu přímým směrem na SK č. 1.
