Závěrečná zpráva o výsledcích šetření mimořádné události

Nedovolená jízda posunového dílu za hlavní (odjezdové) návěstidlo S10 s návěstí zakazující jízdu a následná srážka s vlakem Nex 55530 v železniční stanici Mělník

Accident and incident investigation report

Unauthorized movement of the shunting operation behind the main (departure) signal device S10 and consequent collision with the freight train No. 55530 at Mělník station

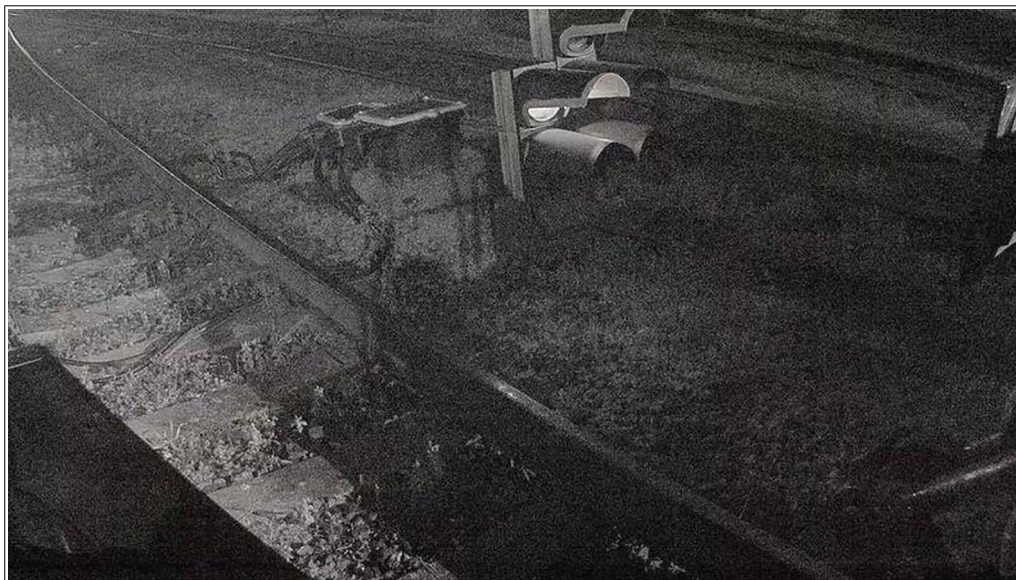
Čas (h)	Přehled záznamu videa
	při stání na 10. SK bylo možné na kamerách vidět na návěstidle S10 návěst odpovídající návěsti „Stůj“ dle předpisu SŽ D1;
20:14:36	rozjezd posunového dílu;
20:15:22	lze vidět část čela (2 světla) protijedoucího vlaku Nex 55530;
20:15:32	lze vidět čelo (3 světla) protijedoucího vlaku Nex 55530;
20:15:51	je zřejmé, že protijedoucí vlak Nex 55530 jede na výhybce č. 7 do odbočného směru, a tedy že hrozí srážka DV;
20:15:57	zastavení HDV posunového dílu;
20:16:09	srážka protijedoucího vlaku Nex 55530 se stojícím HDV posunového dílu;
20:16:11	zastavení protijedoucího vlaku Nex 55530.

Obr. č. 3: Snímek záznamu přední kamery HDV stojícího před návěstidlem S10, před zahájením posunu s výhledem na návěstidlo S10
Zdroj: ČDC

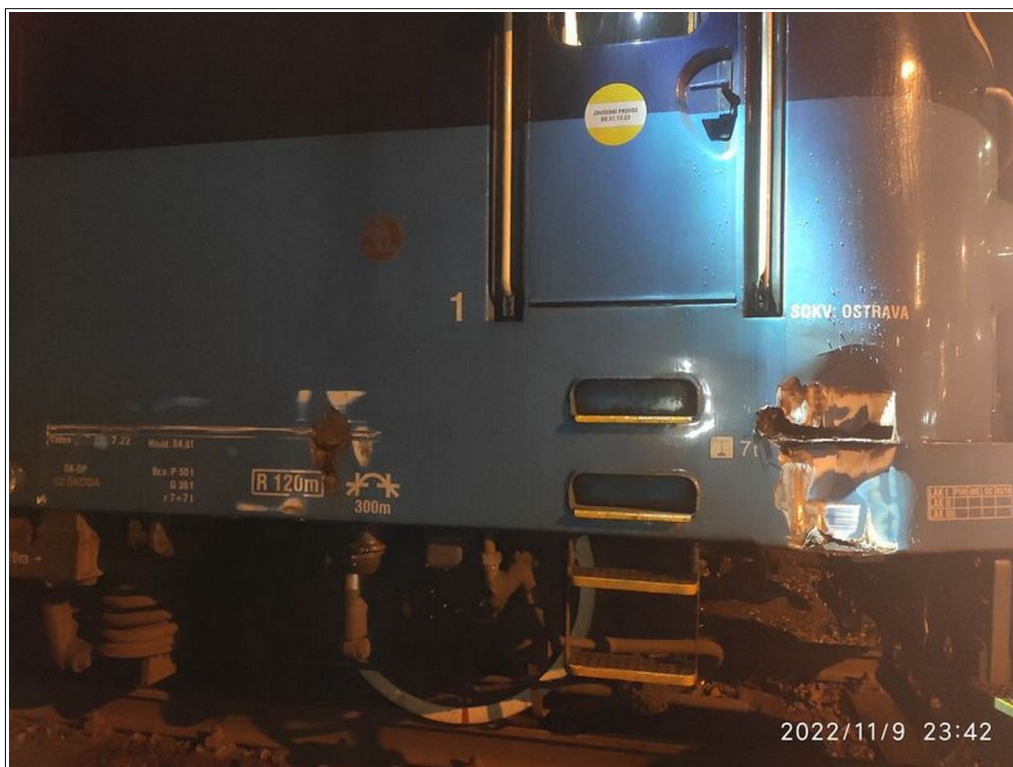
Poškození HDV vlaku Nex 55530: Byla poškozena pravá boční stěna skříně HDV (poškození laku, rýhy) a pravý přední roh čela HDV (promáčkly a proražený plech rámu lokomotivy).

Obr. č. 6: Poškození HDV vlaku Nex 55530
