## **Závěrečná zpráva o výsledcích šetření mimořádné události**

Střetnutí vlaku Os 7947 s nákladním automobilem na železničním přejezdu P509 mezi železničními stanicemi Čimelice a Mirovice s následným vykolejením

## **Accident and incident investigation report**

Collision of the regional passenger train No. 7947 with a lorry at the level crossing No. P509 with consequent derailment between Čimelice and Mirovice stations

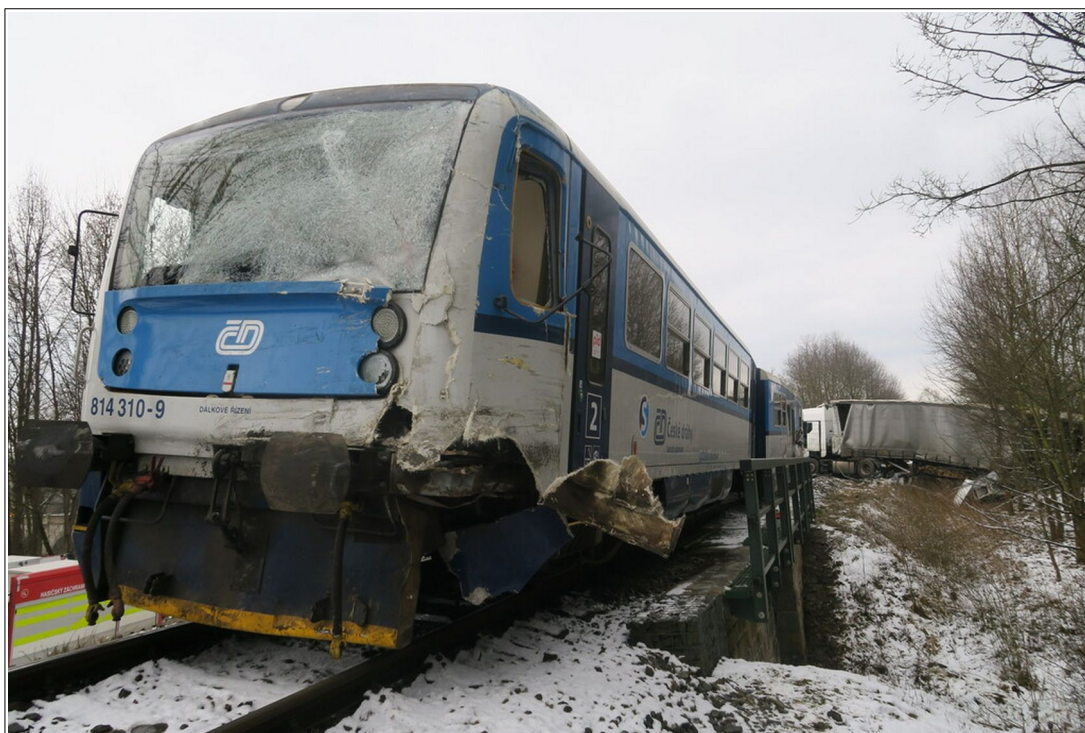
Obr. č. 2: Poškozené čelo vlaku Os 7947

- na ŘV 914.310-8 došlo k poškození: roztržení a prohnutí levého boku skříně v délce cca 5 m od nástupních dveří ke stanovišti strojvedoucího a v délce cca 4 m od nástupních dveří k mezivozovému přechodu, promáčknutí střechy v místě buňky WC, ohnutí přechodového mezivozového můstku a laminátového pluhu;

- uvnitř prostoru pro cestující ŘV 914.310-8 došlo k poškození: buňky WC, vnitřního obložení v oddíle nad WC, skleněné výplně mezistěny nástupního prostoru a polospuštěcího okna v oddíle nad WC, utržení čtyřsedadla a ohnutí trojsedadla;

- stanoviště strojvedoucího ŘV nejevilo známky poškození;
- HDV 814.310-9 nebylo vykolejeno, ale došlo k poškození: laminátové kabiny strojvedoucího, čelního skla, levého bočního spouštěcího okna, rámu stanoviště strojvedoucího na levé straně, pluhu ve střední a na levé části, obou nárazníků, levé brzdové spojky včetně kohoutů, pozičních světel, obou zpětných zrcátek, mezivozového měchu, propojovacích elektrických kabelů mezi ŘV a HDV;

- stanoviště bylo vypnuté z důvodu přerušení přívodních kabelů následkem střetnutí;
  - čelní sklo stanoviště bylo popraskané a deformované;
  - levé spouštěcí okno bylo rozbité, plastové obložení okna bylo poškozené;

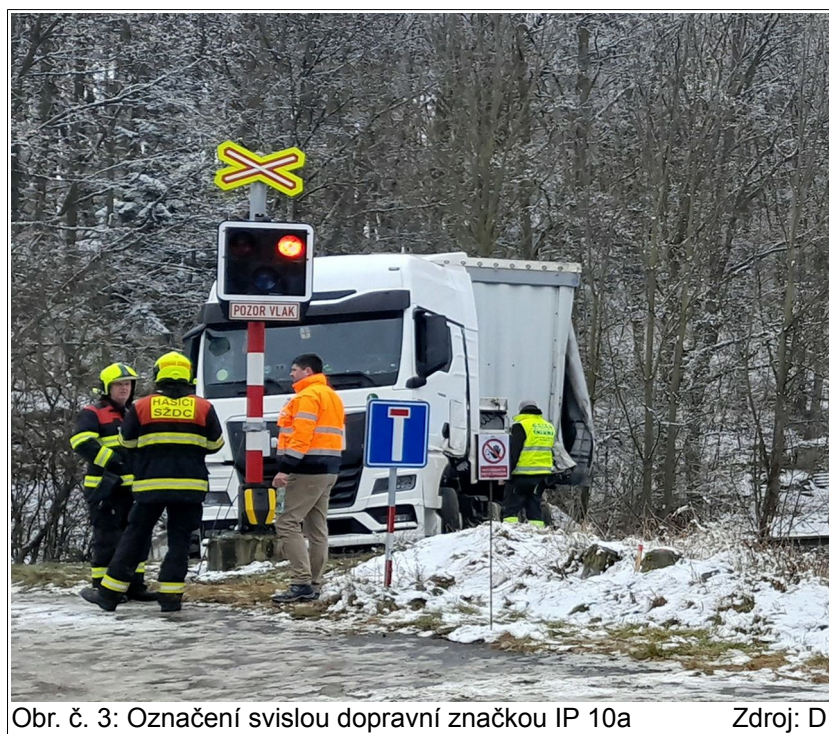
Obr. č. 3: Označení svislou dopravní značkou IP 10a

- bezprostředně před ŽP (ve vzdálenosti 7,6 m) byla umístěna vpravo na pozemní komunikaci III. tř. č. 00421a svislá dopravní značka IP 10a „Slepá pozemní komunikace“ (viz obr. č. 3);

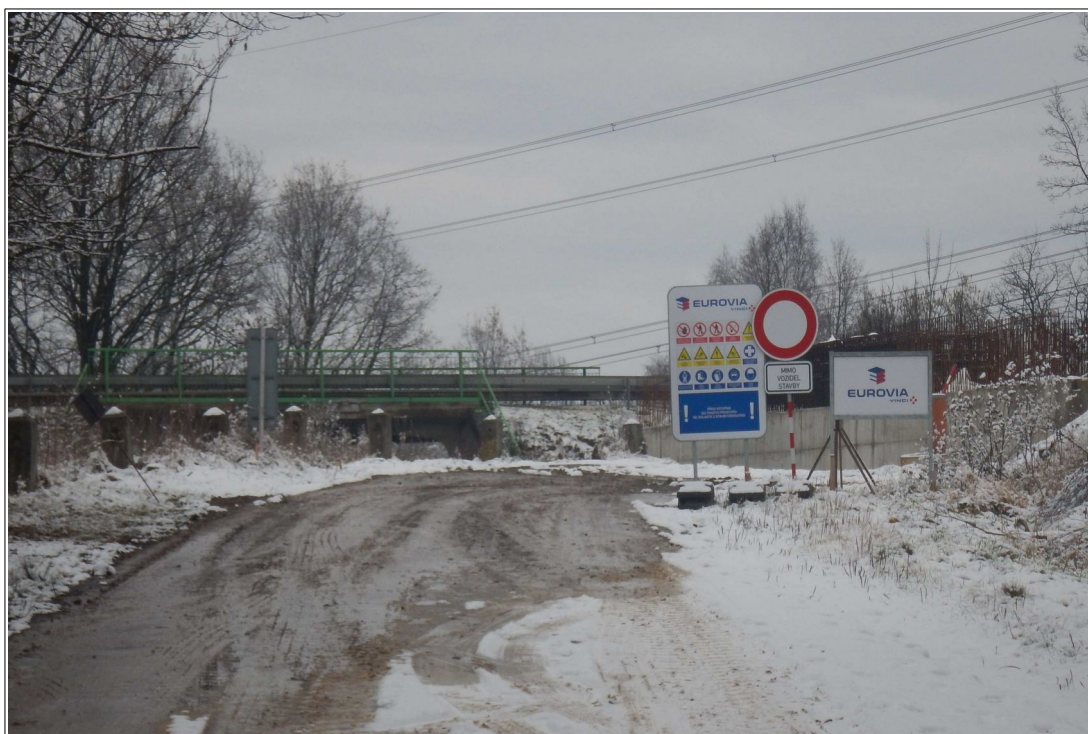
Obr. č. 4: Uzavření a přerušení pozemní komunikace III. tř. č. 00421a

- ve vzdálenosti 90 m za ŽP byla pozemní komunikace III. tř. č. 00421a přerušena výkopem a betonovou opěrou budovaného dálničního mostu;
- vodorovné dopravní značení nebylo u ŽP použito a prostor ŽP nebyl monitorován kamerovým systémem;

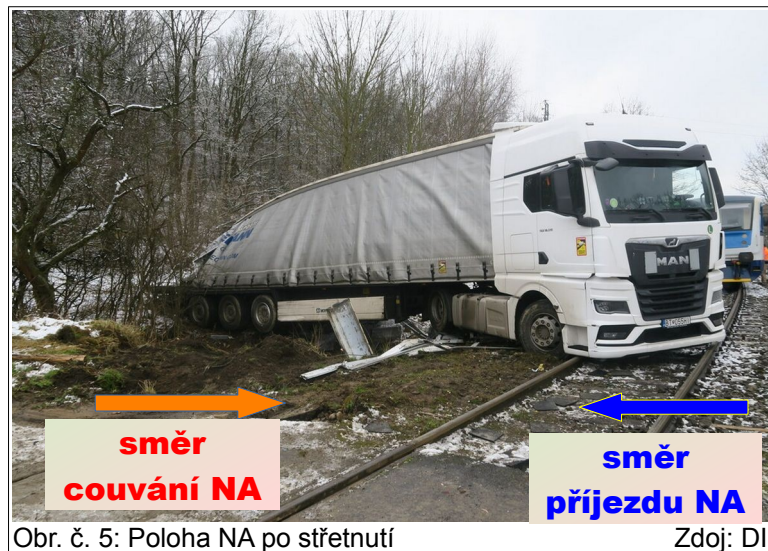
Obr. č. 5: Poloha NA po střetnutí

- NA byl tvořen tahačem návěsů tovární značky MAN TGX 18.510 (dále také tahač) s návěsem tovární značky KRONE (dále také návěs);
- při MU narazil vlak Os 7947 do levé zadní části návěsu a nárazem byl celý NA otočen o cca 170° a odhozen přes výstražník „C“ na pravou stranu mimo vozovku a částečně mimo dráhu;
- NA se v konečném postavení po MU nacházel na pravé straně (ve směru jízdy NA k ŽP) od ŽP mimo pozemní komunikaci (viz obr. č. 5);
- v km 41,185<sup>8</sup>, tj. ve vzdálenosti 6,8 m od ŽP, se nad levým kolejnicovým pásem ve směru jízdy Os 7947 nacházela hrana pravého předního čela tahače;

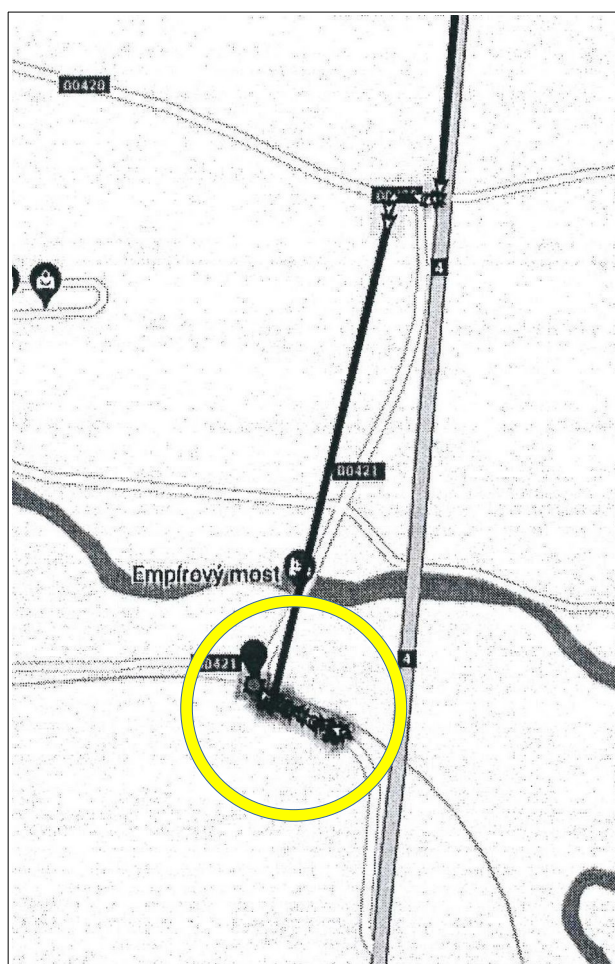
Obr. č. 6: Záznam jízdy NA z lokátoru GPS

Řidič NA, dle svého vyjádření, začal couvat zpět směrem k ŽP P509. Při této jízdě sjela zadní část návěsu mimo pozemní komunikaci tak, že zasahovala do průjezdného průřezu dráhy. Řidič se snažil odjet z kolejiště, kola tahače ale prokluzovala. V okamžiku, kdy uslyšel zvukovou výstražnou signalizaci PZZ P509, opakovaně přidal plyn, odjet z kolejiště se mu však nepodařilo.

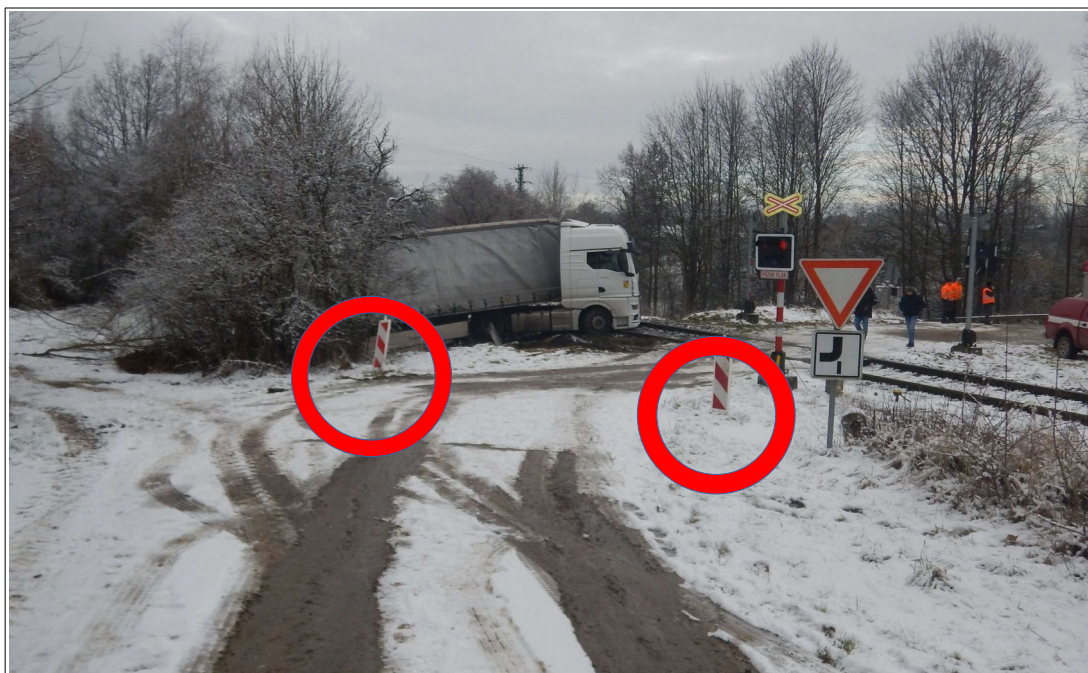
Obr. č. 10: Dopravní značení bezprostředně po vzniku MU

Ohledáním místa MU bezprostředně po jejím vzniku bylo zjištěno, že v rozporu s Rozhodnutím MěÚ Písek (DIO) namísto dopravního zařízení Z2 „Zábrana pro označení uzavírky“, které se dle Přílohy č. 10 k vyhlášce č. 294/2015 Sb. používá zejména k vyznačení úplné uzavírky pozemní komunikace nebo k vyznačení ohrazení pracoviště, bylo použito dopravní zařízení Z4a a Z4b „Směrová deska“ (se šikmými pruhy se sklonem vpravo/vlevo), které pouze usměrňují provoz ve směru sklonu šikmých pruhů (viz obr. č. 8 a 10).

Ohledáním místa MU bylo dále zjištěno, že v rozporu s Rozhodnutím MěÚ Písek (DIO) svislá dopravní značka B1 „Zákaz vjezdu všech vozidel“ (v obou směrech) s dodatkovou tabulkou E13 „Text nebo symbol“ s textem „MIMO VOZIDEL STAVBY“ nebyla umístěna

v km 0,340 pozemní komunikace III. tř. č. 00421a, tj. bezprostředně za ŽP P509, ale až ve vzdálenosti 70 m za ŽP (viz obr. č. 10 a 11).

Uvedená zjištění nemohou být posuzována v příčinné souvislosti se vznikem MU, protože řidič NA byl ostatním dopravním značením upozorněn dostatečně včas před ŽP P509 o uzavírci pozemní komunikace.
