## **Závěrečná zpráva o výsledcích šetření mimořádné události**

Střetnutí vlaku Os 11414 s osobním automobilem na železničním přejezdu P3949 mezi železničními stanicemi Moravské Bránice a Ivančice

## **Accident and incident investigation report**

Collision of the regional passenger train No. 11414 with a car at the level crossing No. P3949 between Moravské Bránice and Ivančice stations

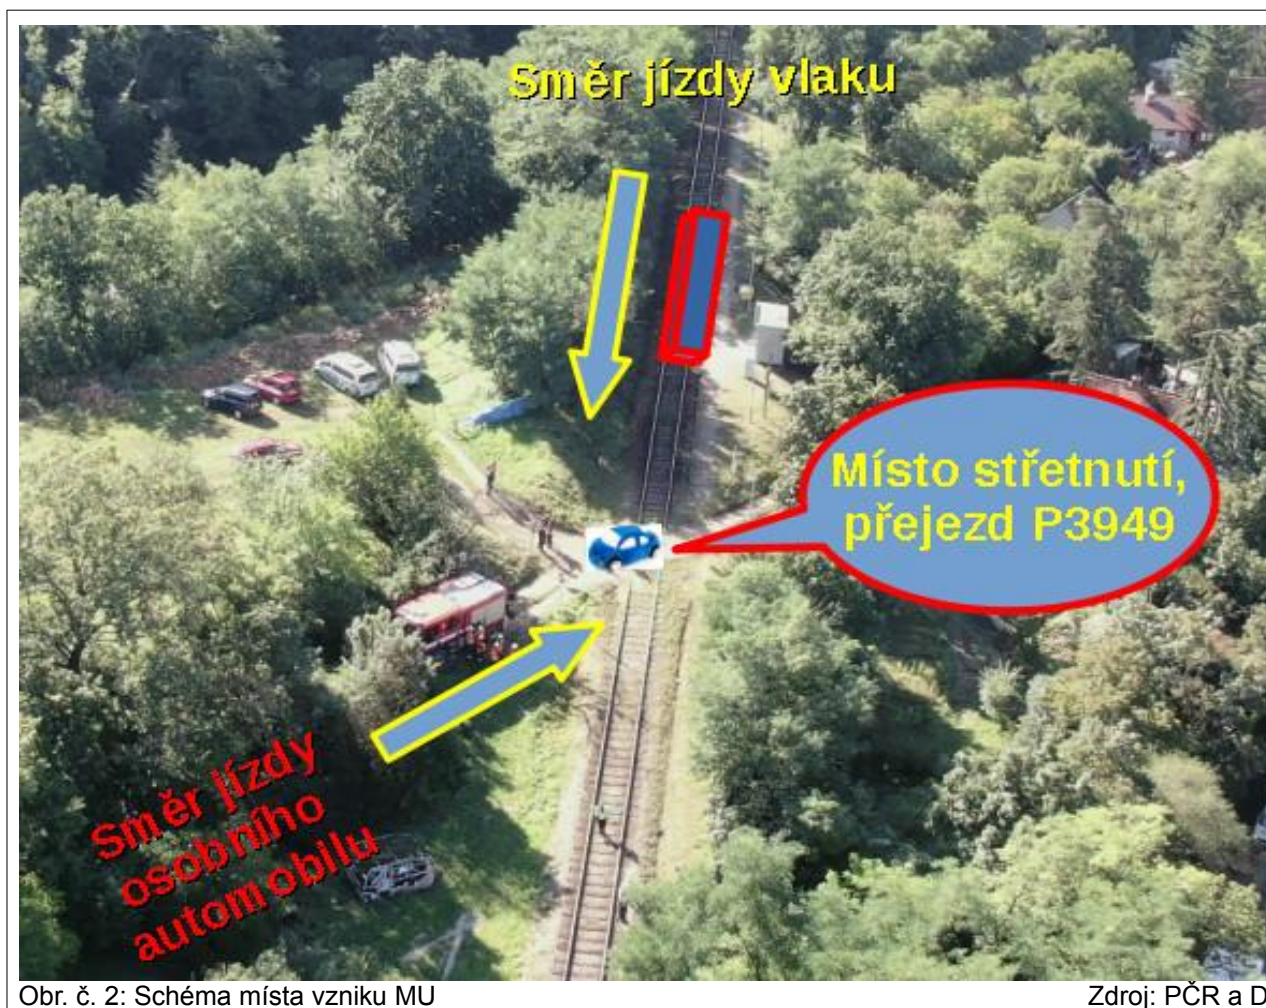
Obr. č. 2: Schéma místa vzniku MU

$D_p$  – délka měřená v ose jízdního pruhu pozemní komunikace byla zjištěna 8,96 m (je potřebná pro výpočet rozhledové délky pro nejpomalejší silniční vozidlo, dále rozhledová délka  $L_p$ ). Požadovaná hodnota  $L_p$  byla vypočtena na 150 m. Svislá dopravní značka B17 „Zákaz jízdy vozidel nebo souprav přesahujících dovolenou mez“, umístěná v místě vjezdu na účelovou komunikaci k ŽP ve směru od silnice II/152, zakazovala přes ŽP jízdu vozidel delších než 6 m. Rychlost jízdy DV přes ŽP byla z obou stran 50 km.h<sup>-1</sup>.

Ve třech kvadrantech byla naměřená rozhledová délka  $L_p$  vyhovující. Rozhledová délka  $L_p$  v kvadrantu vpravo ve směru jízdy DV od žst. Moravské Bránice byla naměřena 140 m, což je pro vozidlo o délce 6 m nevyhovující (vozidlo zúčastněné na MU mělo délku 3,84 m). Na tuto skutečnost byla pověřená osoba provozovatele dráhy upozorněna DI neprodleně po zjištění na místě MU a následně byla tato skutečnost zaslána pověřené osobě provozovatele dráhy i formou e-mailové komunikace.

Předmětná rozhledová délka vpravo ve směru jízdy DV byla posuzována v příčinné souvislosti s jízdou OA, zúčastněného na MU. Vzhledem k délce OA pouze 3,84 m byla požadovaná rozhledová délka  $L_p$  pro něj vypočtena na vzdálenost 120 m. Zjištěná rozhledová délka 140 m, naměřená v předmětném kvadrantu, tak byla pro

OA vyhovující. Dále byly při měření ŽP zjištěny nedostatky v umístění výstražných návěstidel s návěstí „Pískejte“ (dále Výstražný kolík). Jejich umístění na vzdálenost větší než požadovaných 250 m (270 m a 280 m) neodpovídalo ustanovení kapitoly 6.4 Výstražná návěstidla na dráze normy ČSN 73 6380. Toto zjištění nebylo v příčinné souvislosti se vznikem MU, neboť nezpůsobovalo pozdní požadavek na dávání návěstí „Pozor“ houkačkou jedoucích DV k ŽP. Viditelnost svislého dopravního značení (dopravních značek A 32a a B 6) pro bezpečné zastavení řidiče před přejezdem (parametr  $D_z$ ) byla z obou stran ŽP delší než požadovaných 15 m.

- a defect in the limit of visibility in the quadrant to the right in the direction of travel of the rolling stocks from the Moravská Bránice station was removed by cutting out the trees;
- the whistle posts were placed in accordance with the standard ČSN 73 6380;
- the level crossing P3949 was included to the investment plan to increase safety;
- SŽ together with the Ivančice Municipal Authority will be performed drainage of the level crossing and modified the surface of the level crossing and the adjacent road;
- a defect in the coating of the column for vertical traffic markings was removed.

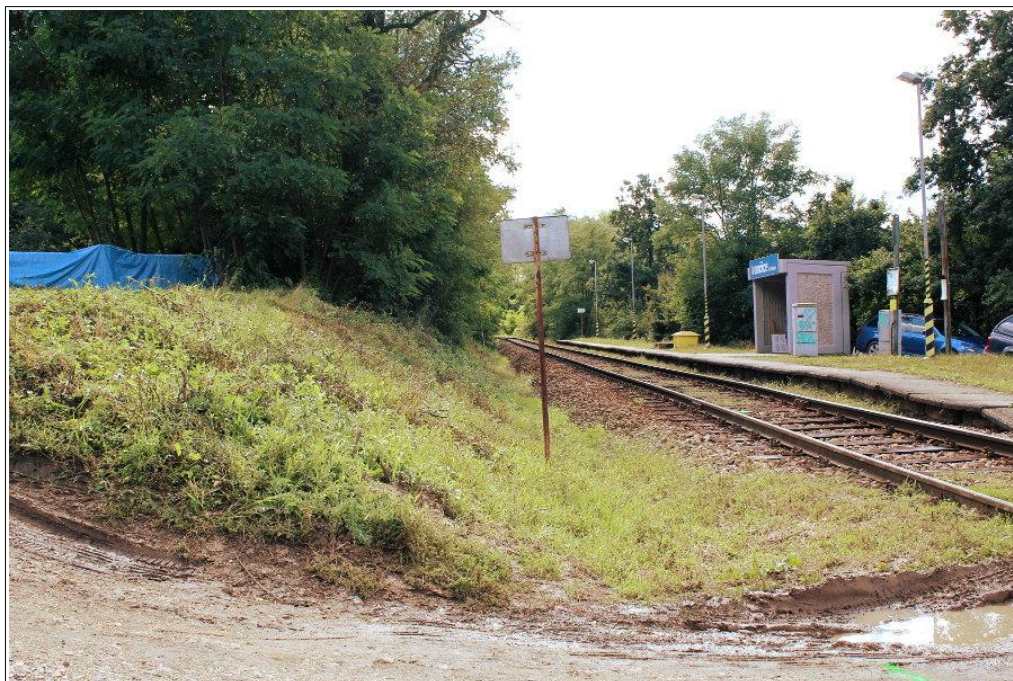
Obr. č. 3: Výhled řidičky OA ve směru její jízdy a jízdy vlaku

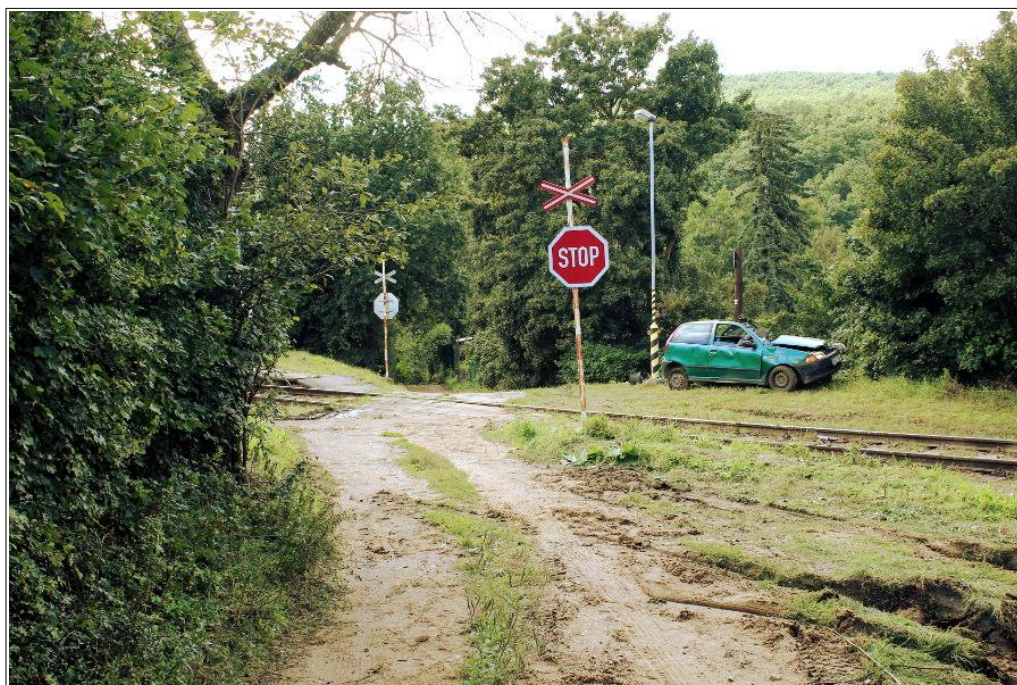
Obr. č. 4: Výhled řidičky OA na svislé dopravní značení před ŽP
