## **Závěrečná zpráva o výsledcích šetření mimořádné události**

Vykolejení vlaku Pn 68253 za vjezdu na staniční kolej č. 3 v železniční stanici  
Novosedly

### **Accident and incident investigation report**

Derailment of the freight train No. 68253 at Novosedly station

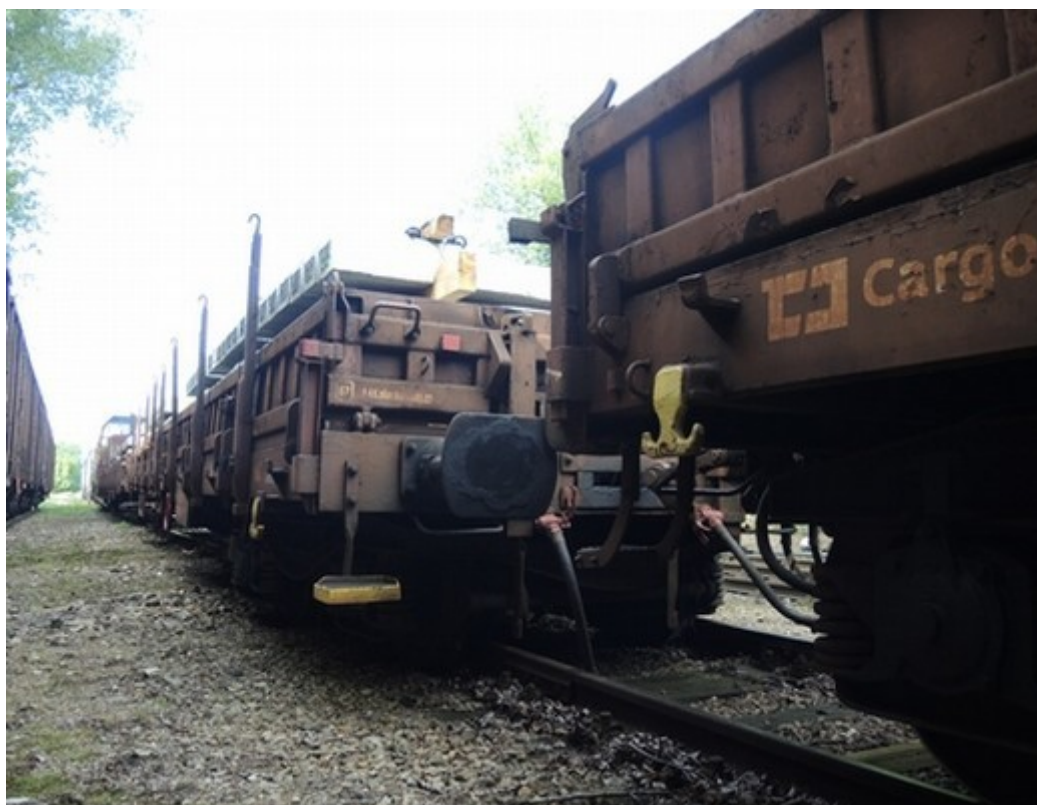
Obr. č. 1: Pohled na vykolejené TDV řazené jako 2. ve vlaku

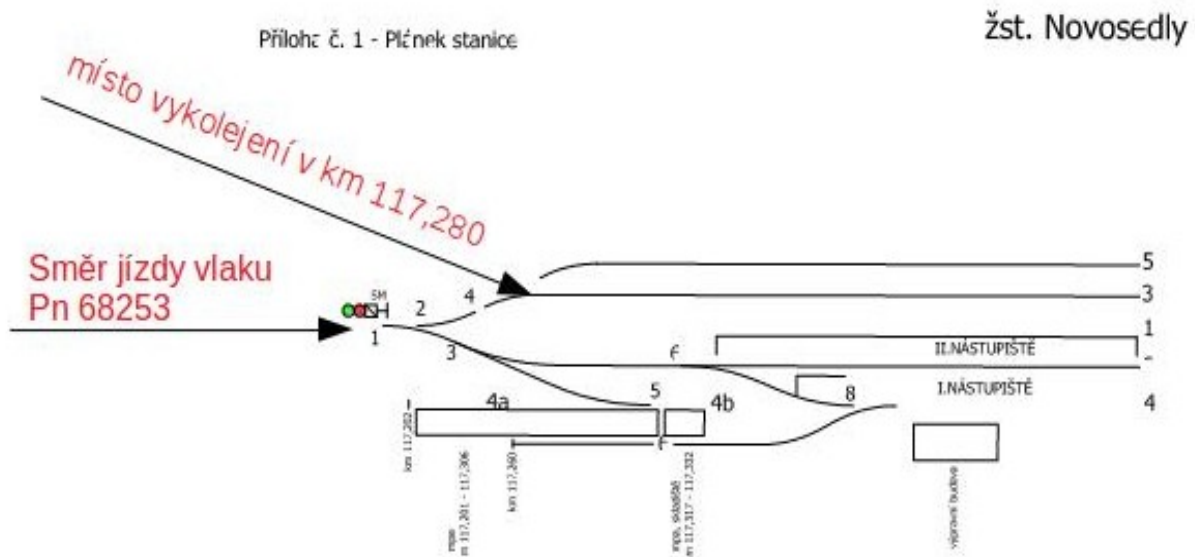
Obr. č. 2: Schéma místa vzniku MU

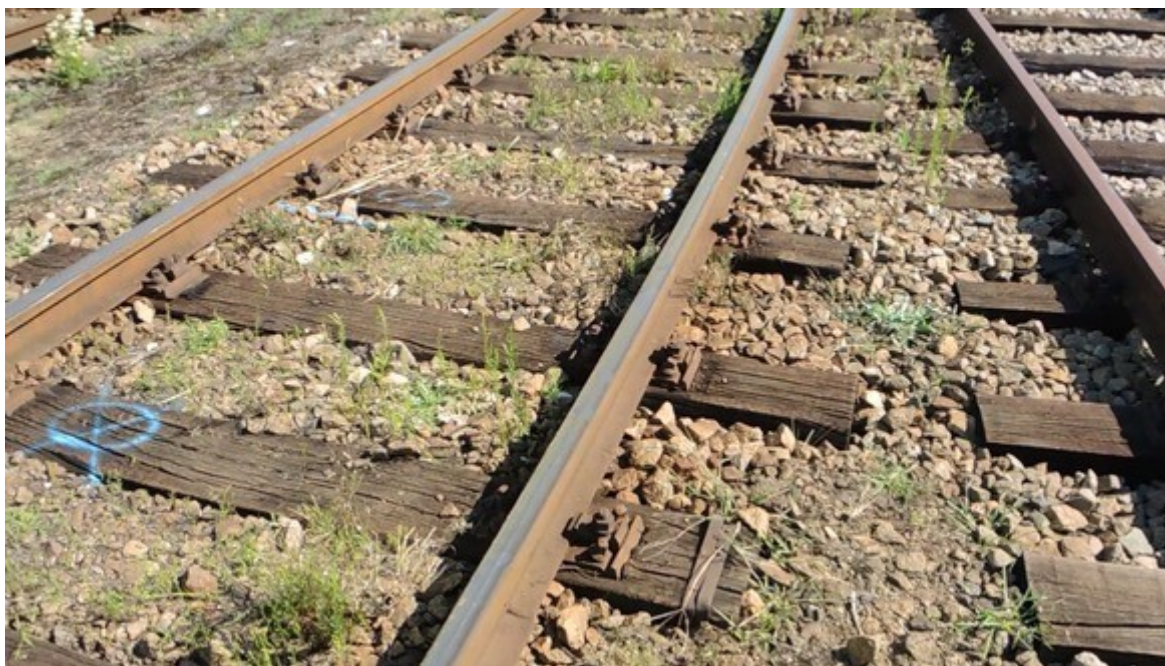
Dne 31. 7. 2017 bylo provedeno DI další ohledání 3. koleje. Bylo potvrzeno, že v okolí bodu „0“ v km 117,280 se nacházejí staré pražce (5 za sebou), jejichž stav již nezaručoval dostatečnou držebnost upevnění. Před bodem nula ve směru jízdy vlaku byly dva staré pražce, na prvním z nich, který je bezprostředně před místem vykolejení (propadu pravých kol TDV), byly jasně viditelné stopy po nedovoleném rozšíření rozchodu koleje vlivem vykolejení. U měřených pražců nebyla uvolněná upevňovací vrtule, vrtule byly pevně zašroubované kolmo do pražců, nebyl vidět posun podkladnic po kolejnici, ani zaseknuté či zamačkané podkladnice v pražcích.

Za bodem „0“ byly tři staré pražce, u kterých byla zjištěna vnitřní hniloba, nedostatečná držebnost upevnění a bylo patrné nedovolené rozšíření rozchodu koleje vlivem vykolejení. Za nimi byly vyměněny 3 nové pražce. Stejně jako u vyměněných pražců před bodem „0“, jejich upevnění bylo bez známek posunu, vrtule byly u těchto pražců pevně zašroubované. Za těmito pražci byly opět ponechány tři staré pražce. U všech těchto starých pražců před a za bodem „0“ byla také zjištěna nevyhovující

držebnost upevnění, pražce vykazovaly známky hniloby a upevnění podkladnic již neplnilo svoji funkci a nezajišťovalo bezpečně udržení rozchodu koleje, viz obrázek č. 3.

Obrázek č. 3: Stav pražců a upevňovadel pražců v okolí bodu "0"

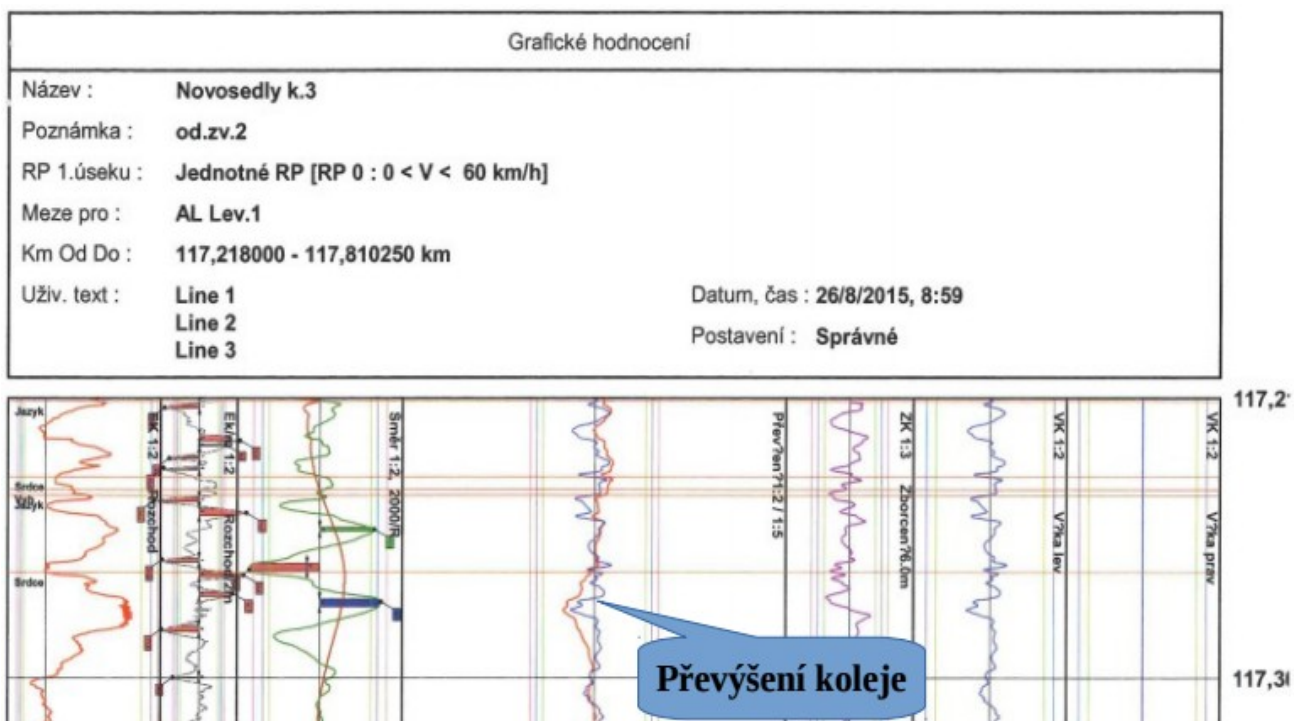
v provozu hodnocena veličina celkové PK, která má být porovnána s provozními a mezními provozními odchylkami dle ČSN 73 6360-2:2009 [1], tab. 10.1 a tab. 10.2. Ve výpisech „Lokální závady“ je hodnocena pouze její dynamická složka (PKD). Byť provozní odchylky celkového PK od projektované hodnoty bez posouzení souvislostí nejsou samy o sobě bezpečnostním kritériem, vyjadřují minimálně žádoucí standard údržby. **Pokud není veličina celkové PK hodnocena, není možné dodržet ani žádoucí standard údržby. V případě současného působení dalších faktorů může odchylka PK od projektované hodnoty přispět až ke vzniku MU.**

Obr. č. 4: Ukázka grafického hodnocení z měřicího vozíku Krab z roku 2015, zaznamenaná hodnota je **převýšení koleje dynamické PKD** – zde není dosažena ani hodnota AL (pro porovnání viz modrá křivka na obr. č. 4 dole, kde byla v km 117,280 (bod „0“) v roce 2015 překročena mezní provozní hodnota IAL v parametru převýšení koleje celkové) Zdroj: SŽDC

VPS a VM ale dostali výstupy „Lokální závady“ a „Grafické hodnocení“, na kterých jsou hodnoty jako na Obr. č. 4 – bez závad v parametru převýšení koleje (přestože na koleji ale ve skutečnosti závady mohou být). Je tedy evidentní, že po vyhodnocení těchto výstupů, které jsou pro ně bez závad, již nemusí činit další opatření ve vztahu k zajištění bezpečnosti provozu. A v tom spočívá riziko, neboť na základě těchto výstupů nemohou (při nezadání odpovídajících vstupních dat do měřicího vozíku Krab) odhalit skutečný stav převýšení.

1) zajistit vlastním opatřením, aby na dráhách železničních měření hodnot celkového převýšení koleje měřicími prostředky, a tím i výsledné výstupy byly nezkreslené a vždy jednoznačné tak, aby bylo bezpečně zajištěno, že na základě těchto výstupů a jejich vyhodnocení bude možné veličinu převýšení koleje správně posoudit, dodržet tak žádoucí standard údržby, nebo učinit případná opatření v souvislosti s předcházením mimořádným událostem;

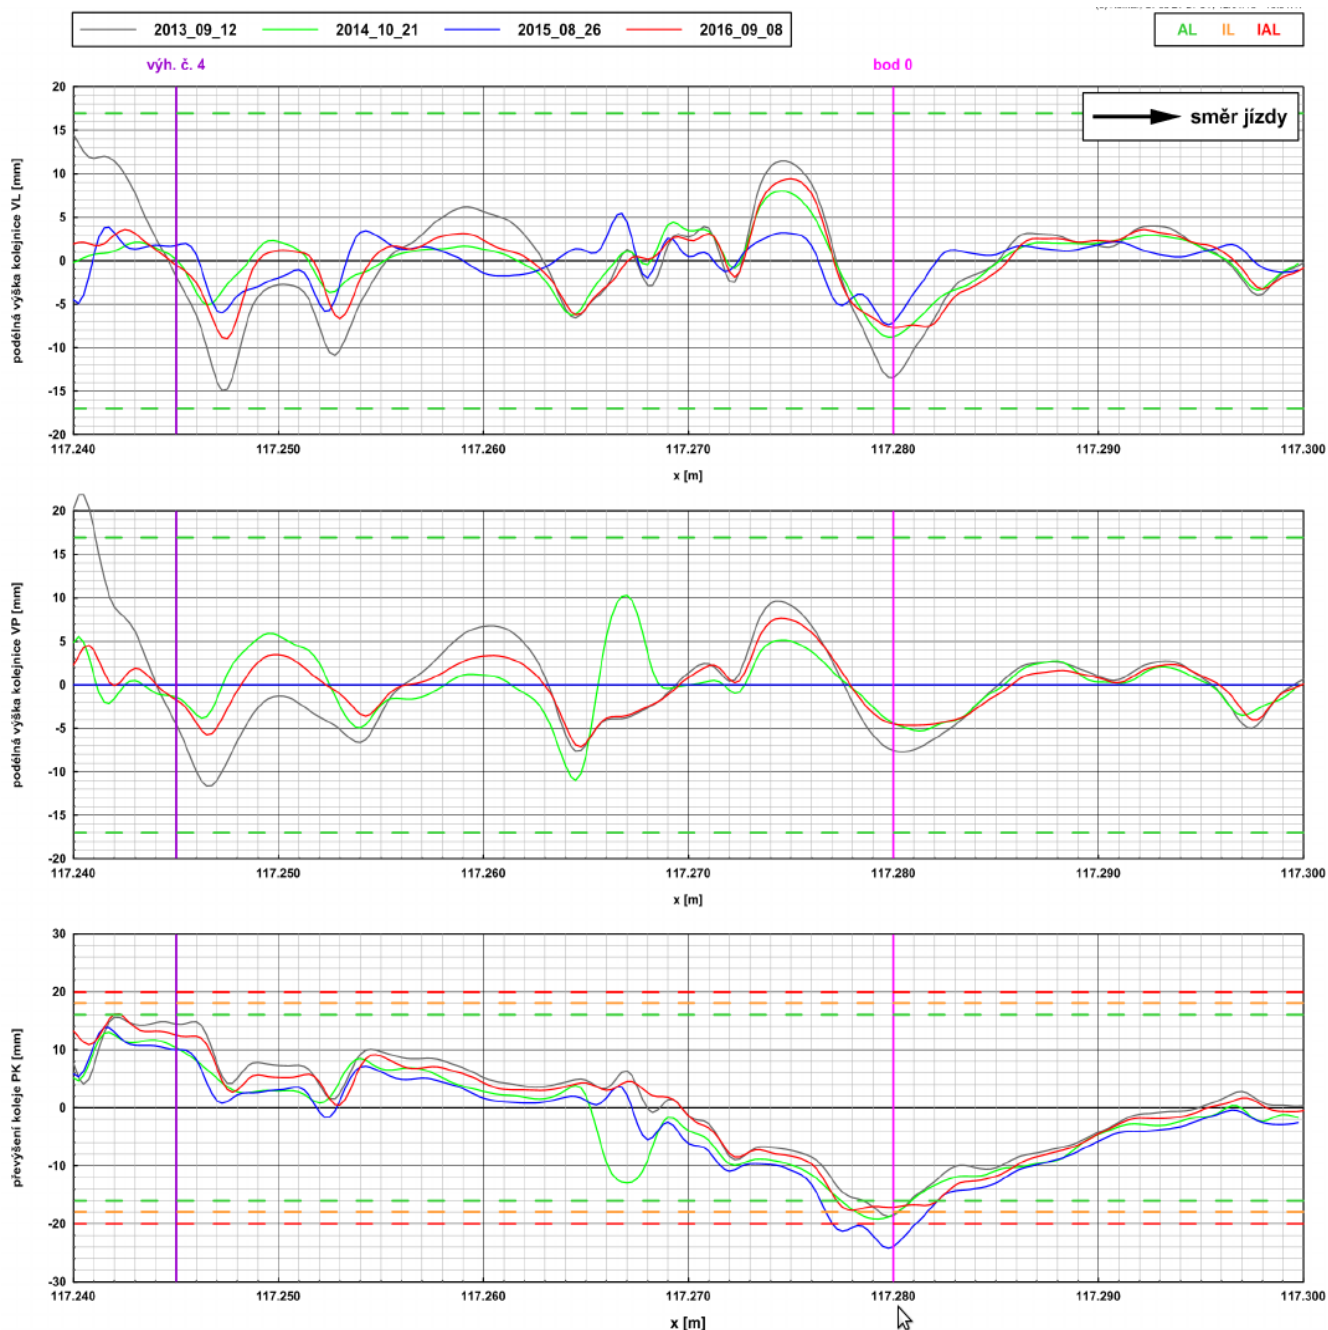
- záporné hodnoty převýšení v okolí bodů „0“ jsou zaznamenány na relativně velké souvislé délce (cca 25 m);
  - záporná hodnota převýšení znamená, že vnější (levý) kolejnicový pás ve směru rostoucí kilometráže a zároveň i jízdy vozidla, které vykolejilo, je níže než pravý (vnitřní). Toto vede při jízdě dovolenou rychlostí k růstu nedostatku převýšení a většímu zatěžování vnějšího kolejnicového pásu;

- **v bezprostředním okolí místa bodů „0“ v roce 2013 i roce 2014 překročení odchylek stupně IL, v roce 2015 překročení odchylek stupně IAL a v roce 2016 odchylek stupně AL;**

Obr. č. 5: Graficky zobrazené výsledky elektronických výstupů měření stavu některých parametrů GPK ve svislém směru na 3. koleji v okolí bodu „0“ (v km 117,280) za roky 2013 – 2016, dolní graf znázorňuje průběh **převýšení koleje celkové PKC**. Modrá křivka z roku 2015 ukazuje překročení hodnoty IAL v parametru převýšení koleje celkové PKC  
 Zdroj: Univerzita Pardubice

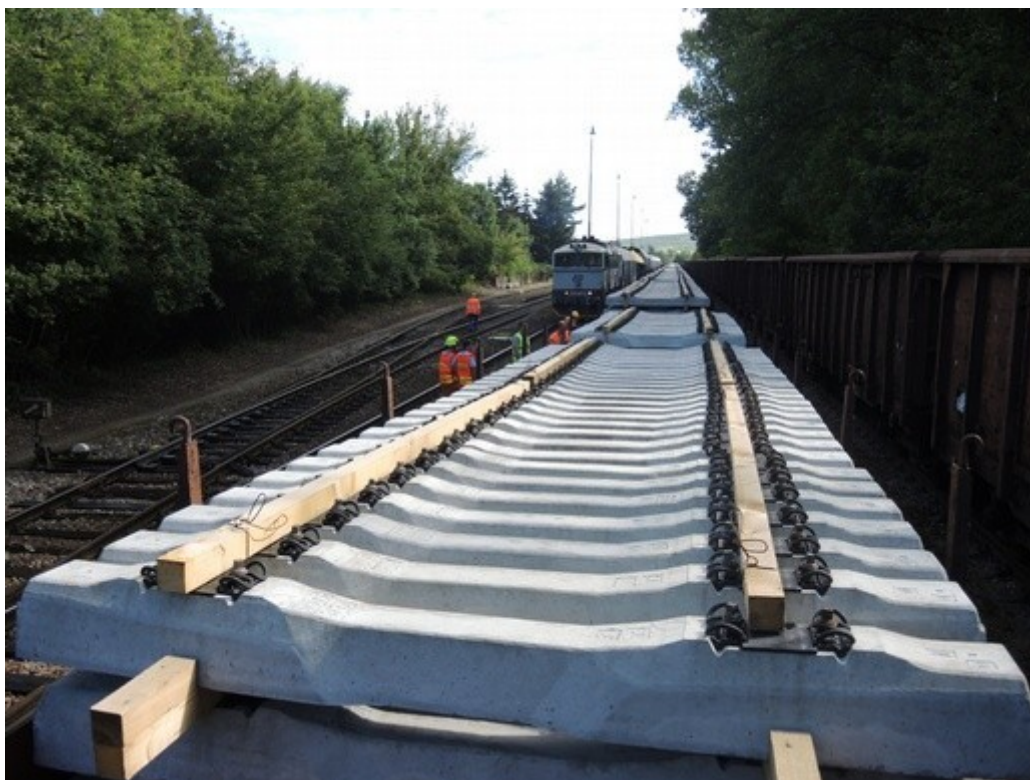
Obr. č. 6: Rovnoměrné rozložení nákladu vlaku Pn 68253, pohled na vykolejené 2. TDV

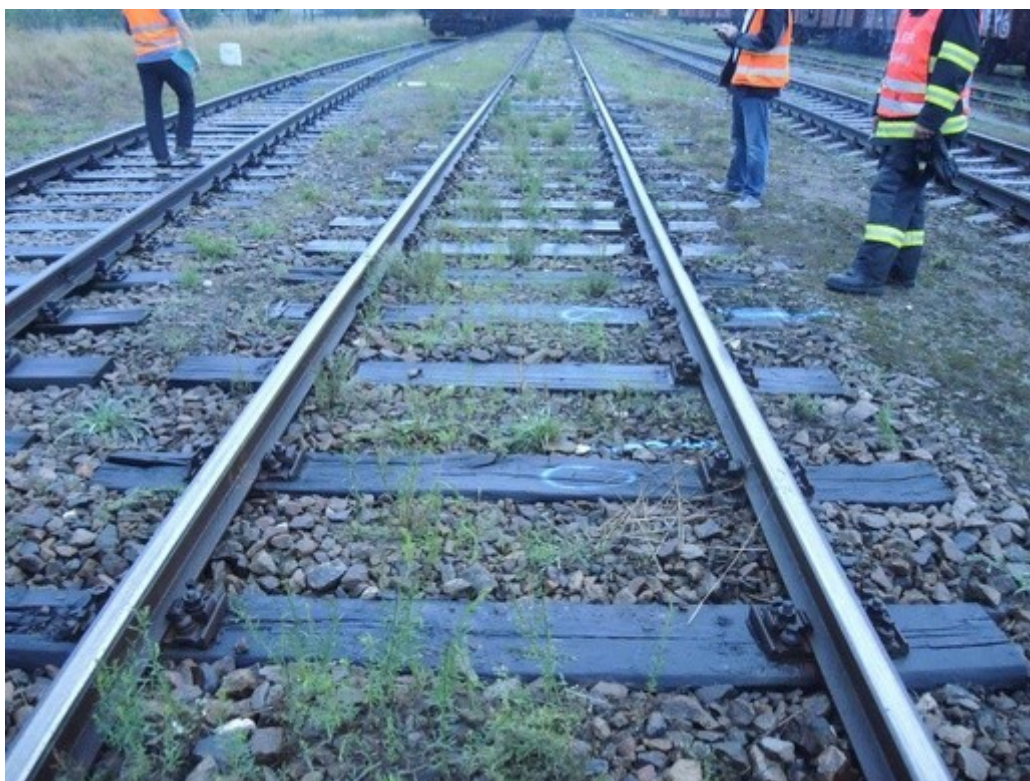
Ve vzdálenosti 1 m před bodem „0“ a bezprostředně před bodem „0“ byly dva staré dřevěné pražce, dále za bodem „0“ další tři staré pražce, celkem 5 kusů souvisle za sebou. Na všech těchto 5 pražcích byly zjištěny známky nedostatečné držebnosti upevnění, především povolené vrtule, částečně vytažené, případně nakloněné v uchycení směrem ven od kolejnice – jasné známky nedostatečné držebnosti upevnění podkladnic vrtulemi v pražcích – podkladnice byly ve většině případů zaseknuté („zakousnuté“) do pražců, byly do nich zamačkány vlivem jejich opakovaného pohybu ve směru rozšiřování rozchodu koleje. Pražce vykazovaly špatný technický stav a vnitřní hnilobu, některými vrtulemi šlo otáčet holou rukou. V bodech 4 a 3 před bodem „0“ byl po MU naměřen rozchod +28 mm, v bodu 2 byl naměřen rozchod +32 mm, od bodu 1 a za bodem „0“ byly z důvodu vykolejení již hodnoty rozchodu koleje výrazně překročeny povolené odchylky (více než +50 mm) vlivem opakovaných propadů kol vykolejených TDV.

Obr. č. 7: Bod „0“, místo vykolejení, propadu pravých kol 2. TDV dovnitř 3. SK

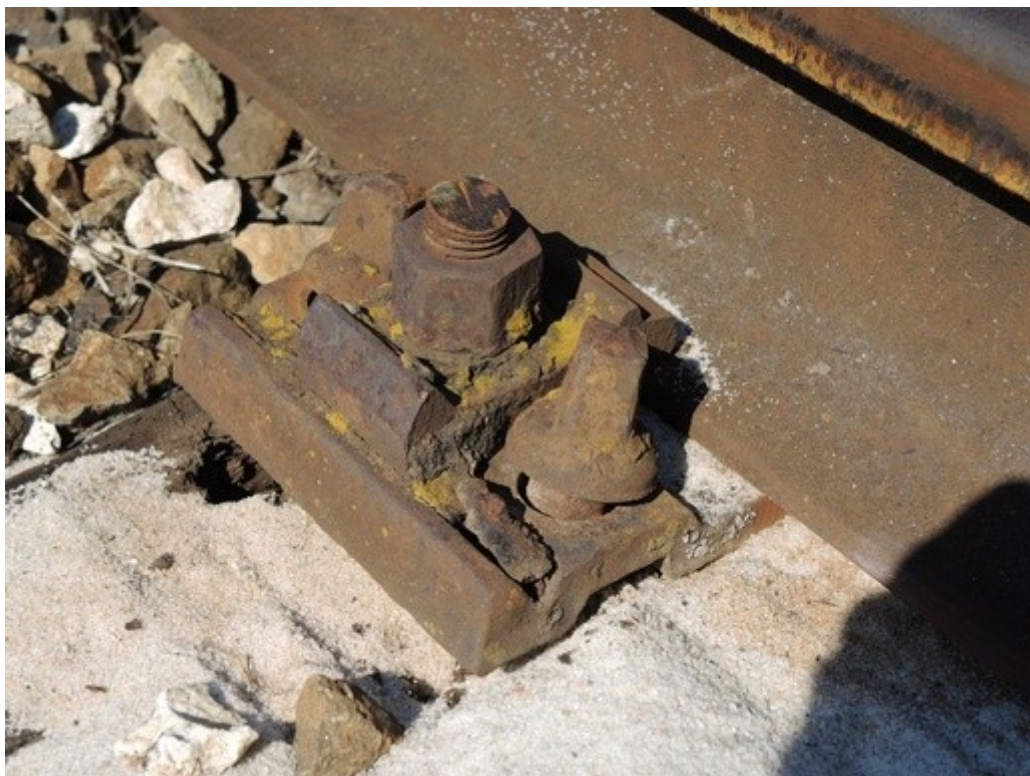
Obr. č. 8: Ukázka stavu vnitřního upevnění kolejnice ve vzdálenosti 25 m od vzniku MU

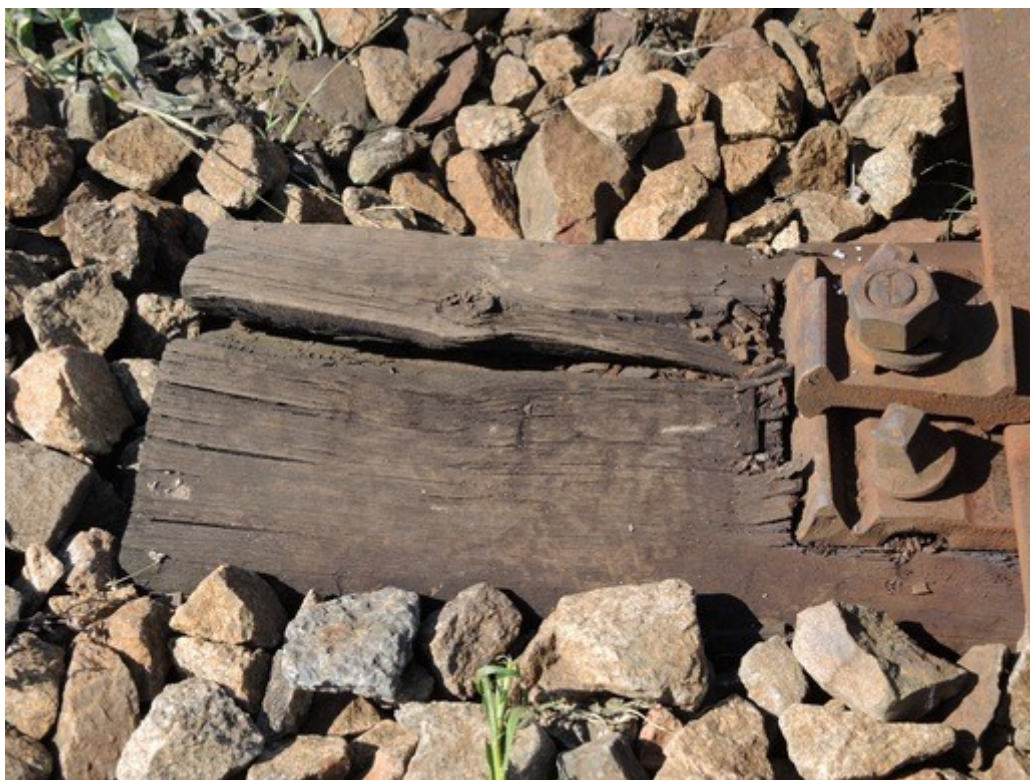
Obr. č. 9: Ukázka stavu vnějšího upevnění levé kolejnice – posun podkladnice po pražci a vyskočená svěrka (1. pražec před bodem „0“)
