Accident and incident investigation report

Collision of the regional passenger train No. 24811 with a car at the level crossing
No. P3627 at Olbramkostel station

Friday, 18th August 2017

č. j.: 6-2869/2017/DI

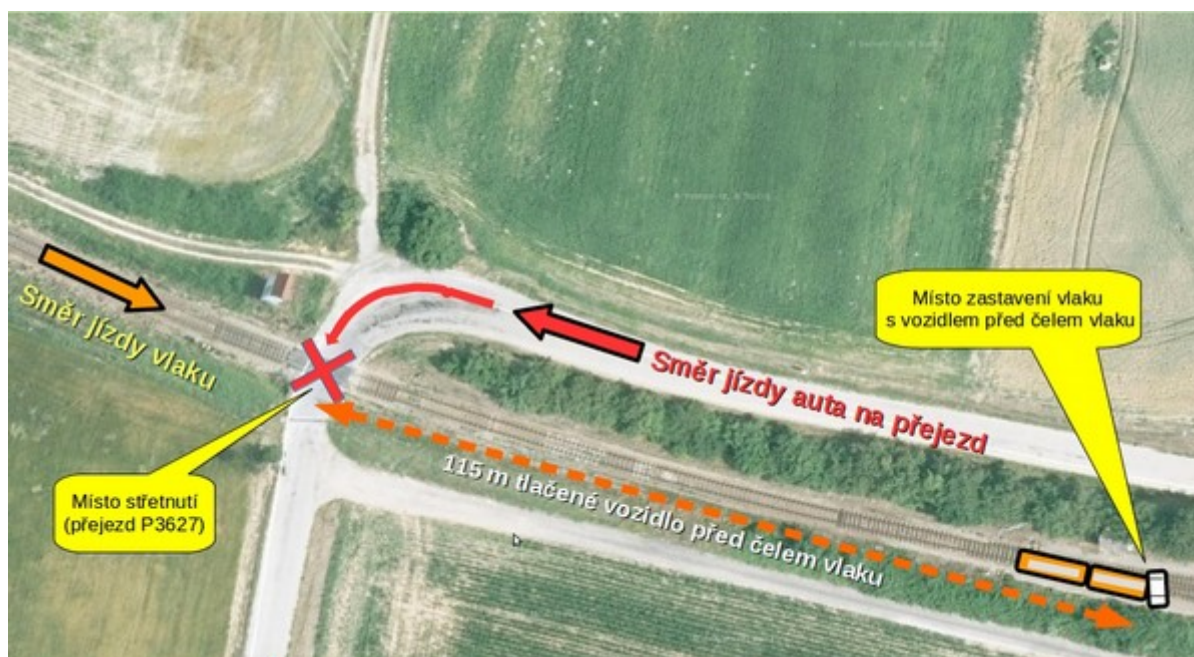
Obr. č. 2: Schéma místa vzniku MU

Ohledání místa vzniku MU bylo provedeno ve směru proti jízdě vlaku Os 24811, od místa konečného zastavení po MU v km 112,987 až k vjezdovému návěstidlu S do žst. Olbramkostel v km 113,732. Vlaku Os 24811 byl vjezd do žst. Olbramkostel povolen normální obsluhou staničního zabezpečovacího zařízení, na návěst vjezdového návěstidla S dovolujícího jízdu. Osobní automobil Škoda Octavia Combi stojící na přejezdu mohl strojvedoucí zpozorovat, dle měření DI, nejdále na vzdálenost 107 metrů. Dle sdělení na místě MU mu nepřipadalo, že by osoby v OA chtěly učinit jakýkoliv pokus o odjezd z prostoru ŽP, případně, že by se pokoušely o výstup z vozidla. Osobní automobil stál na ŽP zleva ve směru jízdy vlaku Os 24811.

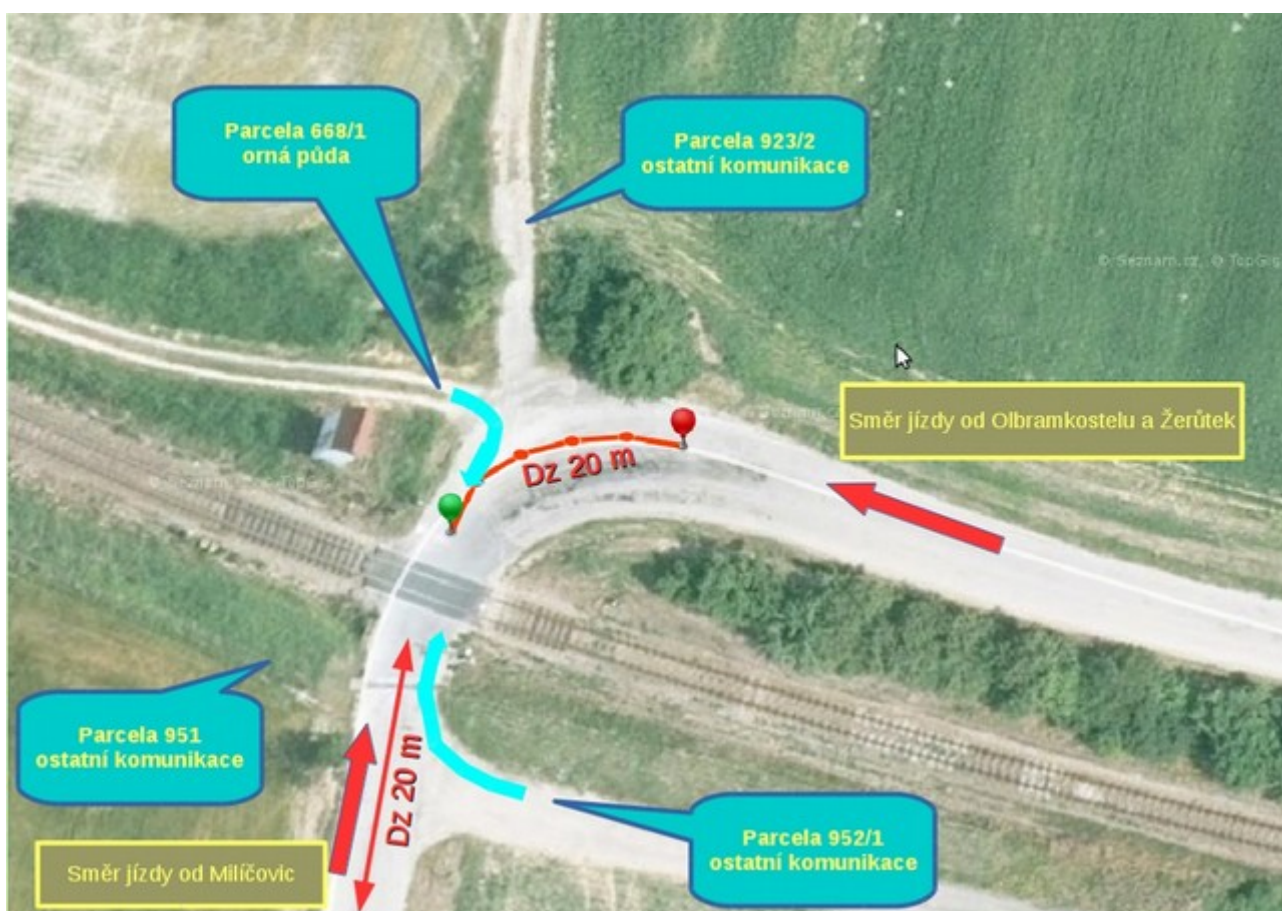
Bylo prověřeno vedení zmíněných komunikací v katastru nemovitostí. Níže uvedený obrázek č. 6 dokresluje zjištění, jak jsou komunikace evidovány.

Obr. č. 6: Napojení účelových komunikací před přejezdem

- jako silničnímu správnímu úřadu pro místní a účelové komunikace v katastru obce Milíčovice projednat s majitelem pozemku 668/1 bezpečnostní riziko vznikající při jízdě směrem na přejezd P3627 z jeho účelové komunikace.

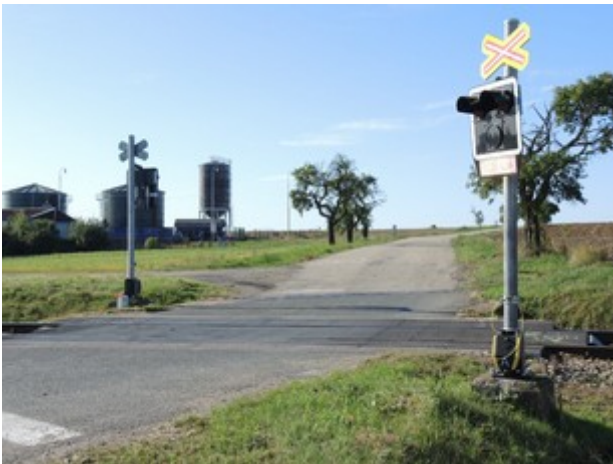
VK a výstražník je směřován v odkloněném směru do zatáčky na hlavní silnici a jeho viditelnost je i při třetinové vzdálenosti než požadovaných $Dz = 15$ m, při nájezdu z cesty pozemku č. 668/1 na hlavní silnici vedoucí k přejezdu, mimo ideální zorné pole řidiče, Obr. č. 7 ukazuje viditelnost VK a výstražníku ze vzdálenosti 15 m z výše uvedené cesty a Obr. č. 8 návrh možného řešení pomocí svislého dopravního značení, umístěného před hranicí křižovatky s hlavní silnicí vedoucí k přejezdu.

Obr. č. 7: Výhled na VK a výstražník z vedlejší polní cesty
Zdroj DI

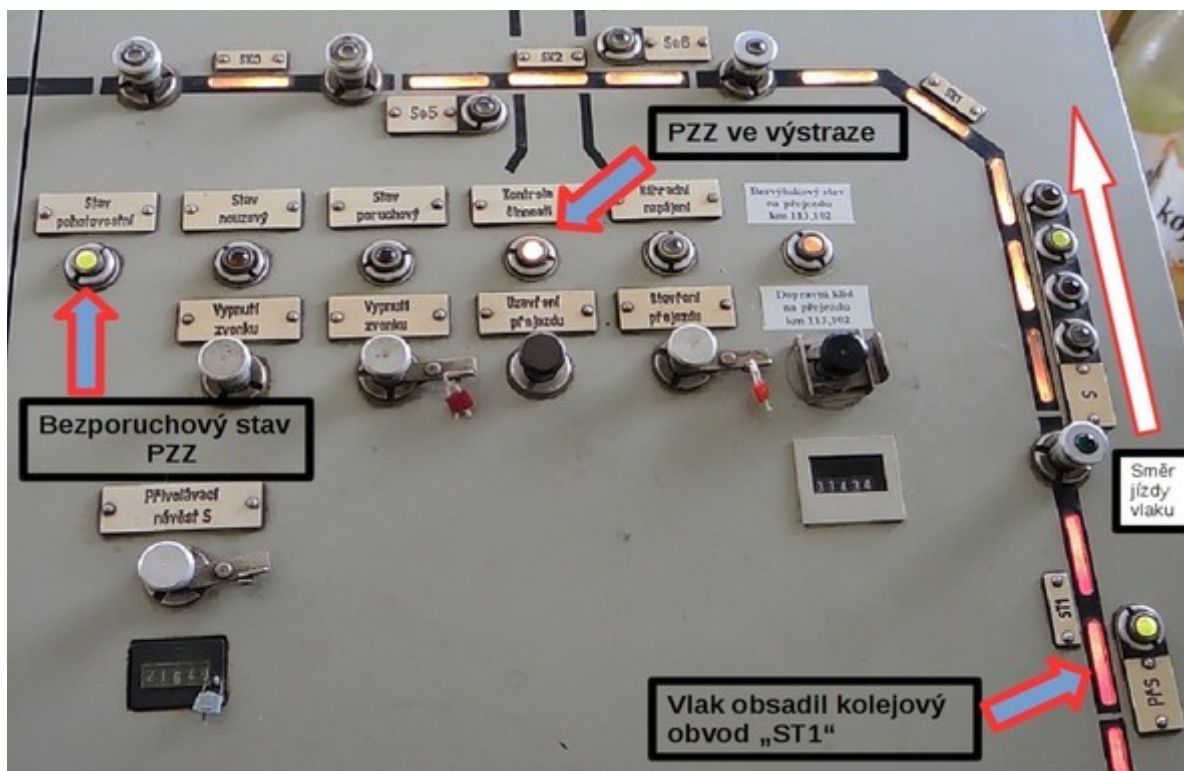
Obr. č. 9: Simulace stavu SZZ a PZZ jako při MU – spuštění výstrahy PZZ

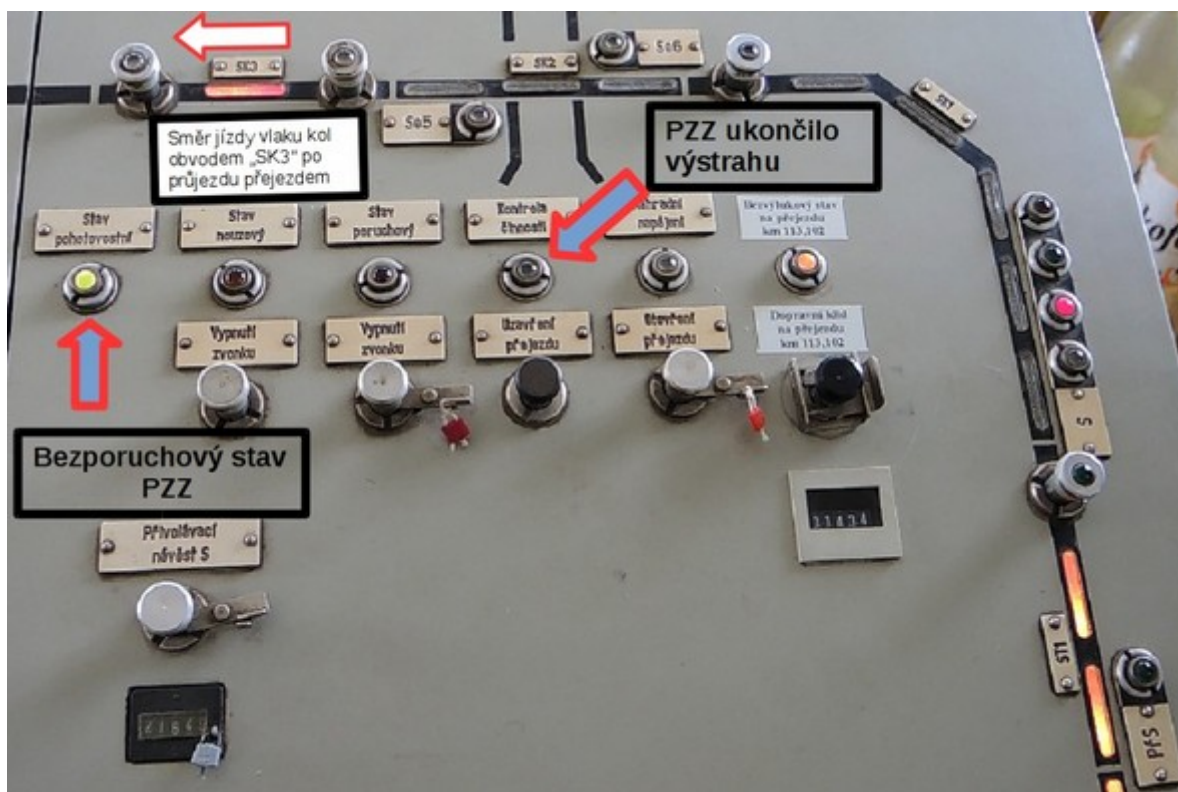
Obr. č. 10: Simulace stavu SZZ a PZZ jako při MU – vlak za přejezdem, ukončení výstrahy
