**Drážní inspekce**  
The Rail Safety Inspection Office

Srážka vlaku Pn 67261 s překážkou v železniční stanici Olomouc hl. n.

### **Investigation Report of Railway Accident**

Collision of freight train No. 67261 with an obstacle  
in Olomouc hl. n. station

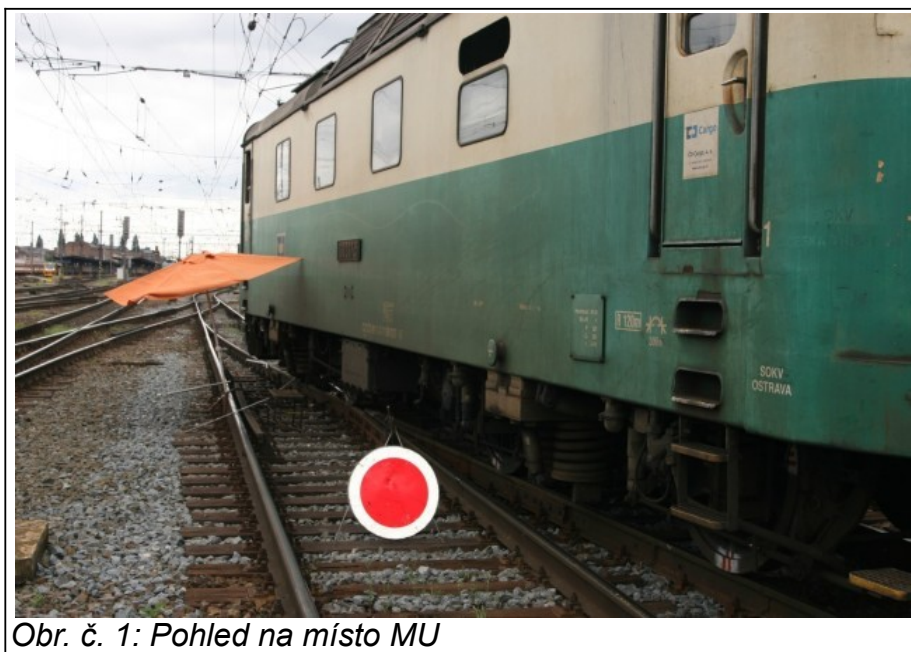
Obr. č. 1: Pohled na místo MU

V žst. Olomouc hl. n. bylo provozovatelem dráhy dne 11. 07. 2011 omezeno provozování části dráhy, a to předpokládanou výlukou výhybky č. 89, z důvodu provádění údržby a opravy. V době konání výluky byla postavena vlaková cesta pro vlak Pn 67261 ze staniční koleje č. 53 vnitřního nádraží přes výhybku č. 103 a přes vyloučenou výhybku č. 89 na staniční kolej č. 1 osobního nádraží. Jízda vlaku byla ze staniční koleje č. 53 povolena návěstí hlavního, cestového návěstidla Sc53. Za průjezdu výhybkou č. 103 proti hrotu vedlejším směrem doleva osoba řídící drážní vozidlo (dále jen strojvedoucí) vlaku Pn 67261 zpozorovala, že vlaková cesta je postavena přes vyloučené místo. Ihned dala lokomotivní houkačkou návěst „Pozor“ a zavedla rychločinné brzdění. Pro krátkou vzdálenost vlak před vyloučenou výhybkou č. 89 nezastavil a narazil do zařízení a náradí používaného při údržbě a opravě předmětné výhybky.

Při MU nedošlo k újmě na zdraví osob, vykolejení DV ani k poškození infrastruktury dráhy. Bylo poškozeno čelo HDV vlaku Pn 67261, zařízení a náradí používané při údržbě a opravě výhybky č. 89.

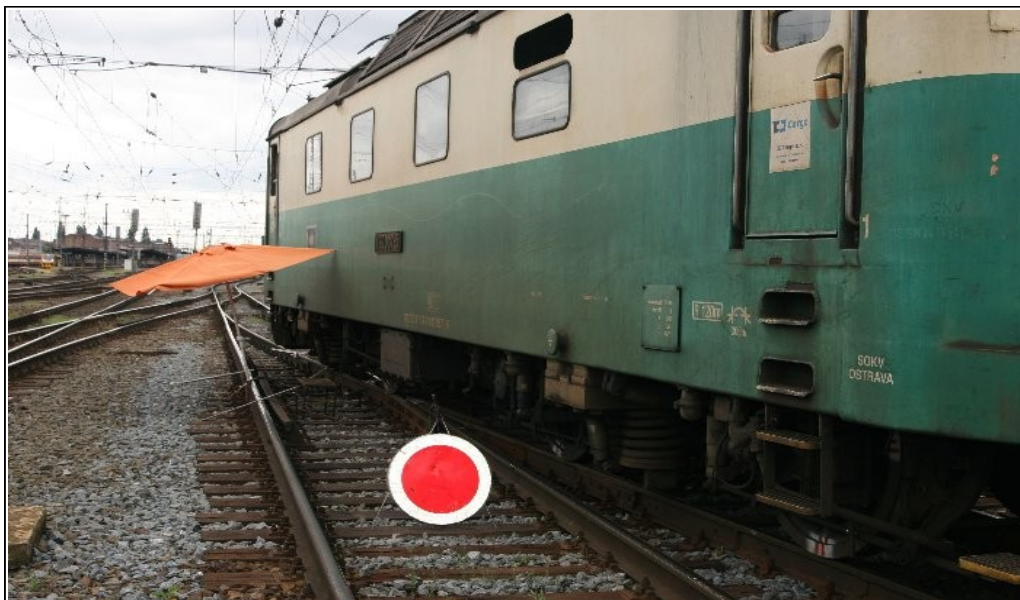
- na výhybce č. 89 probíhala předpokládaná výluka za účelem navařování srdcovky. Vyloučené místo, výhybka č. 89, bylo kryto dvěma přenosnými návěstidly s návěstí „Stůj“ umístěnými mezi kolejnicovými pásy přímého směru výhybky č. 89, kryjícími vyloučené místo ve směru ze staniční koleje č. 51a a v opačném směru ze staničních kolejí č. 1 a č. 3. Z vedlejšího směru, tj. pro jízdu DV ze staniční koleje č. 53 přes výhybku č. 103, nebylo možné vzhledem k osové vzdálenosti staničních kolejí č. 51a a č. 53 vyloučené místo, výhybku č. 89, kryt přenosným návěstidlem s návěstí „Stůj“. Jízda DV ze staniční koleje č. 53 přes výhybku č. 103 nebyla zabezpečovacím zařízením nebo zajištěním výhybky č. 103 znemožněna;

*Foto 1: Krytí vyloučeného místa, výhybky č. 89, ve směru ze staniční koleje č. 51a*

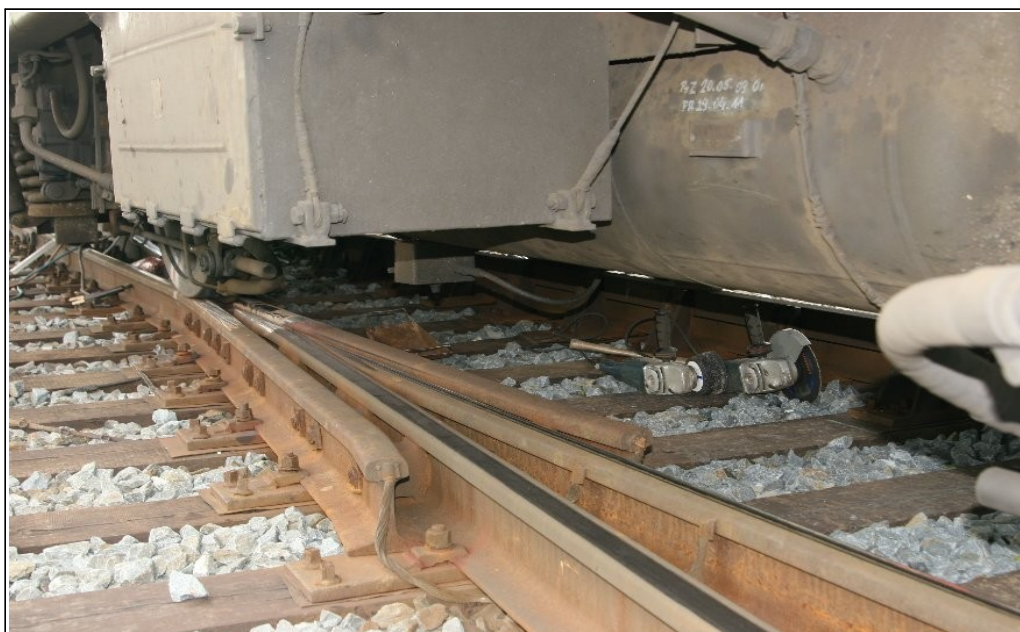
- následkem MU k poškození železničního svršku nedošlo. Srážkou bylo poškozeno zařízení a náradí používané při navařování opotřebovaných částí výhybek.

*Foto 2: Srdcovka výhybky č. 89*

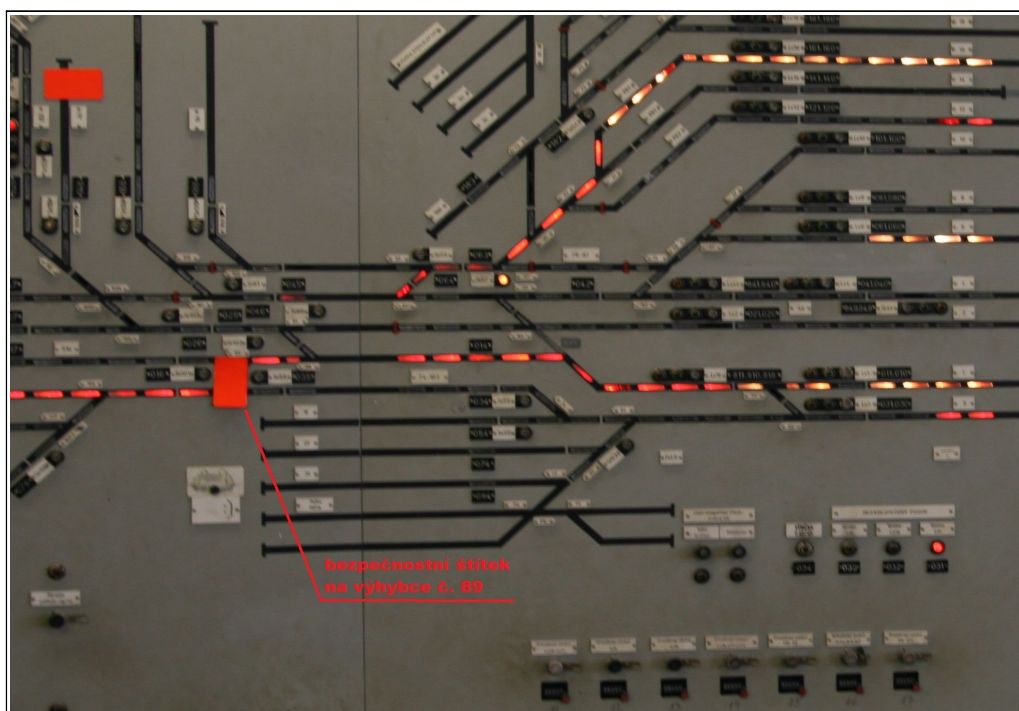
- na souboru jednotlivého přestavování výhybek nebyl příslušný ovládací prvek, řadič jednotlivého přestavování výhybek č. 89/103, označen nebo zajištěn v určené poloze schválenou upamatovací pomůckou;

- v reliéfu kolejiště byla na indikačním panelu RZZ umístěna u výhybky č. 89 upamatovací pomůcka, bezpečnostní štítek;
- SZZ nevykazovalo v době vzniku MU žádnou poruchu, která by měla souvislost se vznikem MU. SZZ bylo po vzniku MU, za přítomnosti DI, přezkoušeno odborně způsobilými osobami provozovatele dráhy. Závady nebyly zjištěny;

Foto 3: Umístění upamatovací pomůcky v reliéfu kolejiště

- 1) stanovit osobám, odpovědným za krytí vyloučených míst ve stanici, technologický postup krytí v případech, kdy krytí vyloučených míst ve stanici přenosným návěstidlem s návěstí „Stůj“ nelze provést, a to znemožněním náhodného postavení všech možných jízdních cest na kryté místo zabezpečovacím zařízením nebo zajištěním výhybky či výkolejky (kolejové zábrany);
- 2) Drážnímu úřadu přijetí vlastního opatření, směřujícího k zajištění realizace výše uvedeného bezpečnostního doporučení, obsaženého v bodě 1, i u jiných provozovatelů drah železničních v České republice.
