Závěrečná zpráva o výsledcích šetření mimořádné události

Střetnutí vlaku Os 3530 s nákladním automobilem na železničním přejezdu
P7519 v železniční stanici Olomouc hlavní nádraží

Accident and incident investigation report

Collision of the regional passenger train No. 3530 with a lorry at the level crossing
No. P7519 at Olomouc hlavní nádraží station

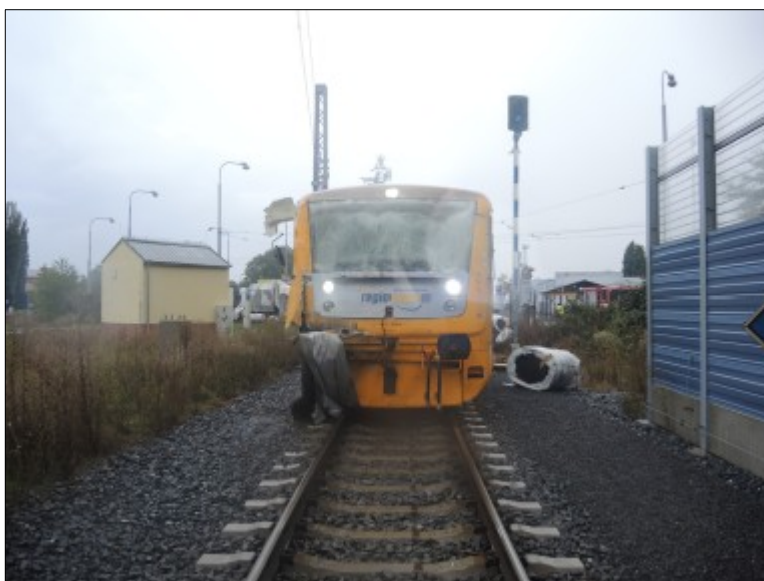
Obr. č. 1: Pohled na přední čelo HDV po vzniku MU.

- přední čelo vlaku Os 3530 se v konečném postavení po MU nacházelo v km 0,542, tj. 38 m za místem střetnutí;
- při MU nedošlo k vykolejení DV vlaku Os 3530. Poškozena byla přední část HDV 814.249-9, vč. kabiny strojvedoucího. Ostatní DV vlaku, vč. interiéru DV, nebyla poškozena;

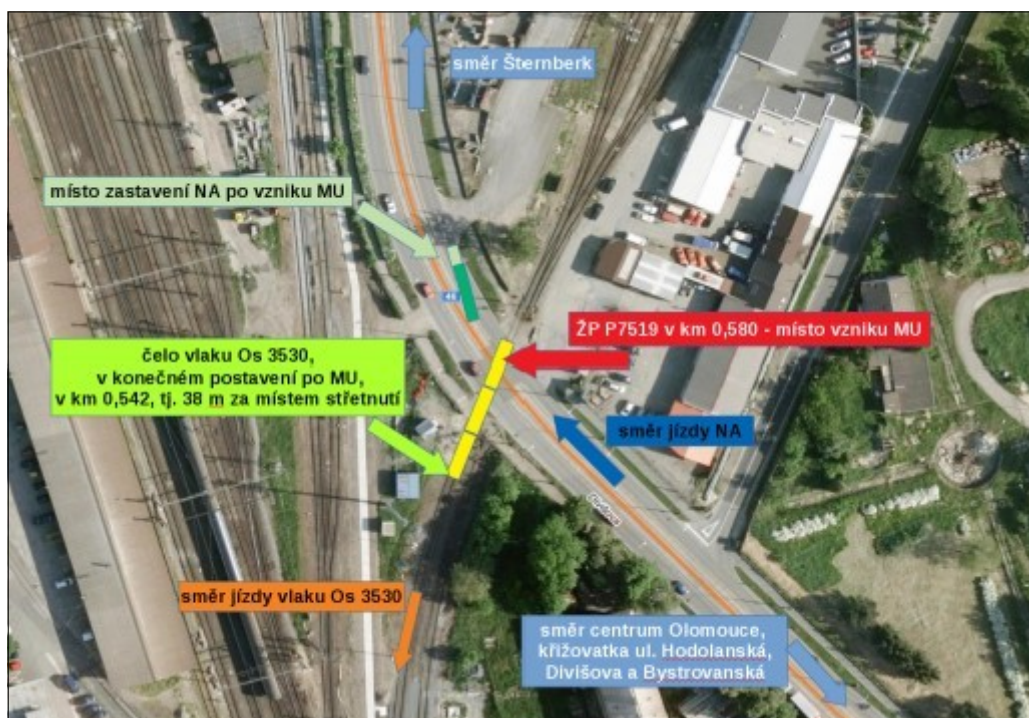
Obr. č. 2: Schéma místa vzniku MU na ŽP P7519 v žst. Olomouc hl. n.

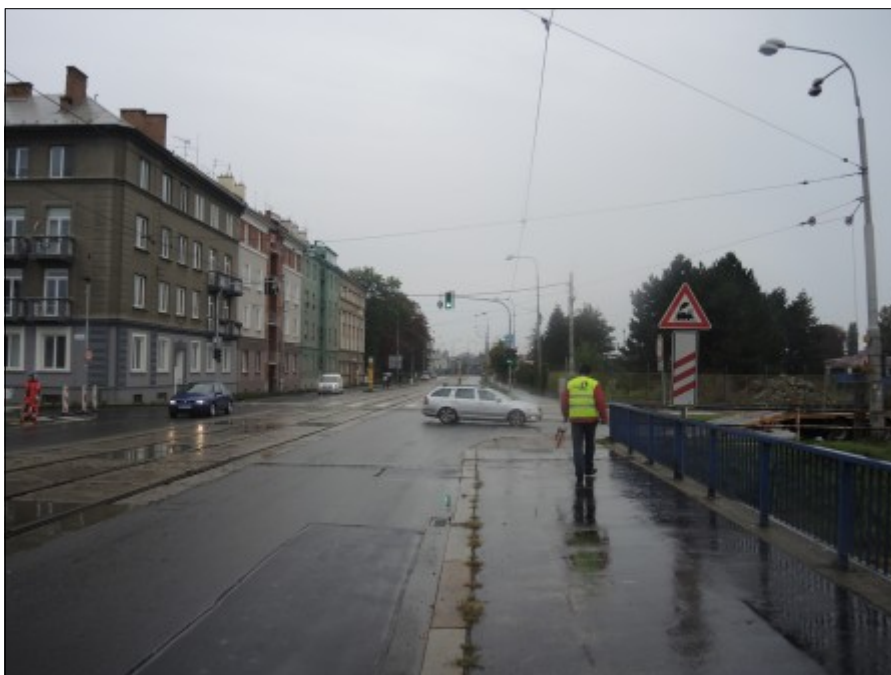
- dopravní značky A 30 „Železniční přejezd bez závor“ upozorňující účastníky provozu na pozemní komunikaci, jedoucí k ŽP P7519 ve směru jízdy NA, na ŽP nevybavený závorovými břevny, byly umístěny vpravo i vlevo ul. Divišova, bezprostředně před křižovatkou ul. Hodolanská, Divišova a Bystrovanská, a to na zábradlí mostu přes řeku Bystřici, ve vzdálenosti 243 m před ŽP P7519, společně se svislými dopravními značkami A 31a „Návěstní deska (240 m)“. Dopravní značky

Obr. č. 3: Umístění svislých dopravních značek A 30 „Železniční přejezd bez závor“ a A 31a „Návěstní deska (240 m)“ ve směru jízdy NA před ŽP P7519.

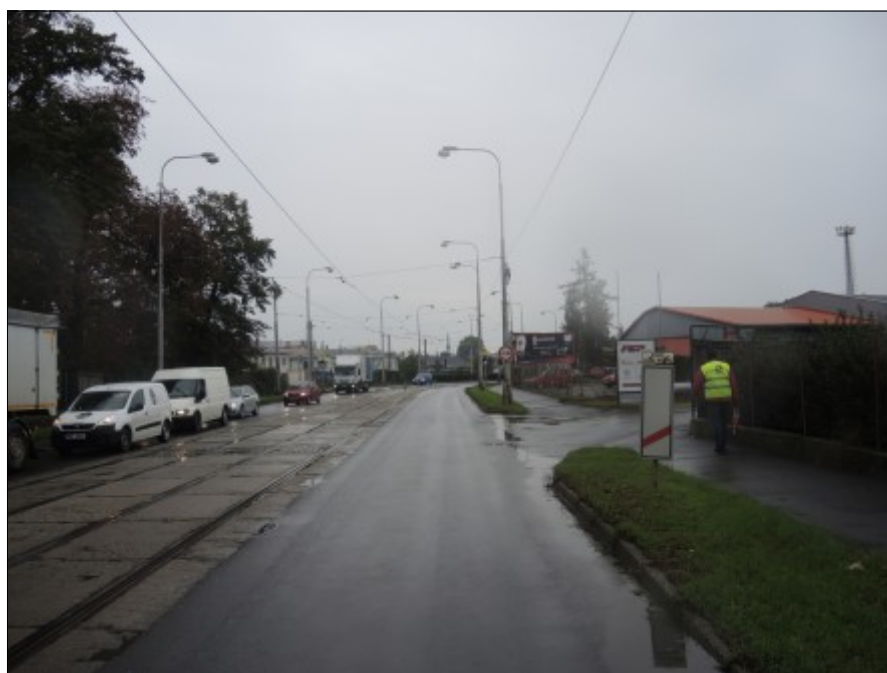
Následující svislé dopravní značky A 31b „Návěstní deska (160 m)“ a A 31c „Návěstní deska (80 m)“ byly před ŽP P7519 umístěny vpravo i vlevo ul. Divišova. Dopravní značky byly zhotoveny z odrazového materiálu;

Obr. č. 4: Pohled na umístění svislé dopravní značky A 31c „Návěstní deska (80 m)“ a na výstražníky ve směru jízdy NA před ŽP P7519.

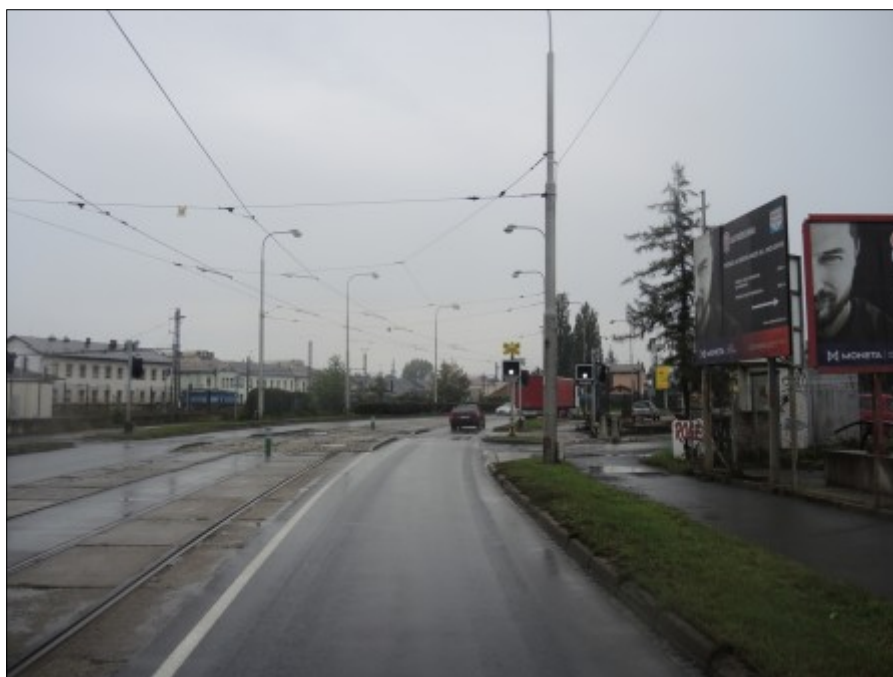
- světelná skříň výstražníku „A“ s výstražným křížem byla před ŽP P7519 umístěna, ve směru jízdy NA, vpravo pravého jízdního pruhu, v místě travnatého pásu mezi pravým jízdním pruhem ul. Divišova a pravým chodníkem pro pěší, na stožáru výstražníku ve vzdálenosti 4,2 m od osy koleje. Světelná skříň výstražníku byla vytočena pod úhlem cca 80° vpravo k ose přejezdové vozovky;

- světelné skříně výstražníků „E2“ a „E1“ s výstražným křížem byly před ŽP P7519 umístěny ve směru jízdy NA vpravo chodníku pro pěší, tj. vpravo pozemní komunikace, ve vzdálenosti 4,4 m od osy koleje. Světelná skříň výstražníku „E2“ byla nasměrována pod úhlem cca 80° vpravo k ose přejezdové vozovky, resp. chodníku pro pěší. **Nad světelnou skříní „E2“ nebyl výstražný kříž ve směru k ose komunikace, resp. chodníku pro pěší, umístěn.** Světelná skříň výstražníku „E1“ byla umístěna pod výstražným křížem a byla nasměrována kolmo k ose jízdního pruhu nepojmenované účelové komunikace, vedoucí z areálu provozovny autoservisu;

Obr. č. 5: Viditelnost výstražníku „A“ umístěného vpravo pravého jízdního pruhu pozemní komunikace a výstražníku „E2“ umístěného vpravo pozemní komunikace ze vzdálenosti 40 m na ul. Divišova ve směru jízdy NA.

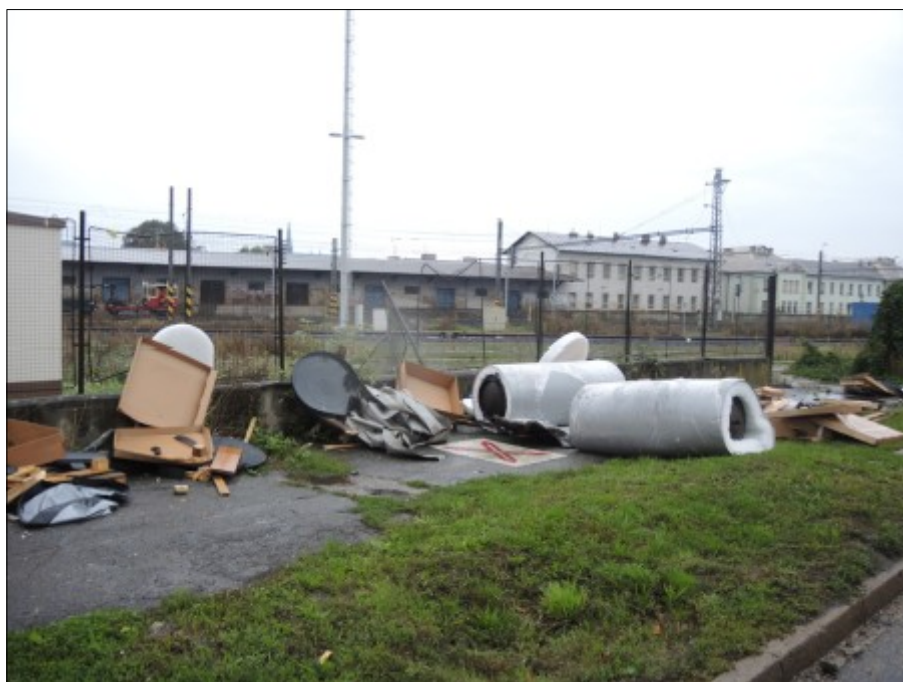
- konec vlaku byl označen návěstí „Konec vlaku“, v provedení dvou červených světél pozičních svítilen ve stejné výši;
- přední čelo vlaku Os 3530 narazilo do pravého boku návěsu NA, kdy pravý nárazník HDV zasáhl návěs v místě před předním kolem 1. nápravy návěsu. Levý nárazník HDV zasáhl návěs v místě pravého kola 1. nápravy návěsu. Dynamikou nehodového děje se po střetnutí na návěsu NA uvolnil náklad tlakových nádob na ohřev teplé vody (bojlery), které byly vymrštěny z návěsu a dopadly do kolejiště před HDV, kde poškodily tlumivku kolejového obvodu. Další část nákladu (bojlery) dopadly na travnatý pás za ŽP mezi levý jízdní pruh pozemní komunikace a levý chodník pro pěší, kde poškodily svislou dopravní značku B 24b „Zákaz odbočování vlevo“, a následně také oplocení pozemku ČD, a. s., vlevo chodníku pro pěší;

Obr. č. 6: Část nákladu, který se při střetnutí uvolnil z návěsu NA a poškodil oplocení pozemku ČD, a. s.
