## **Závěrečná zpráva o výsledcích šetření mimořádné události**

Střetnutí vlaku Os 20305 s osobním automobilem na železničním  
přejezdu P2106 mezi žst. Kralupy nad Vltavou předměstí  
a dopravnou D3 Velvary

## **Accident and incident investigation report**

Collision of the regional passenger train No. 20305 with a car at the level  
crossing No. P2106 between Kralupy nad Vltavou předměstí station  
and Velvary operational control point

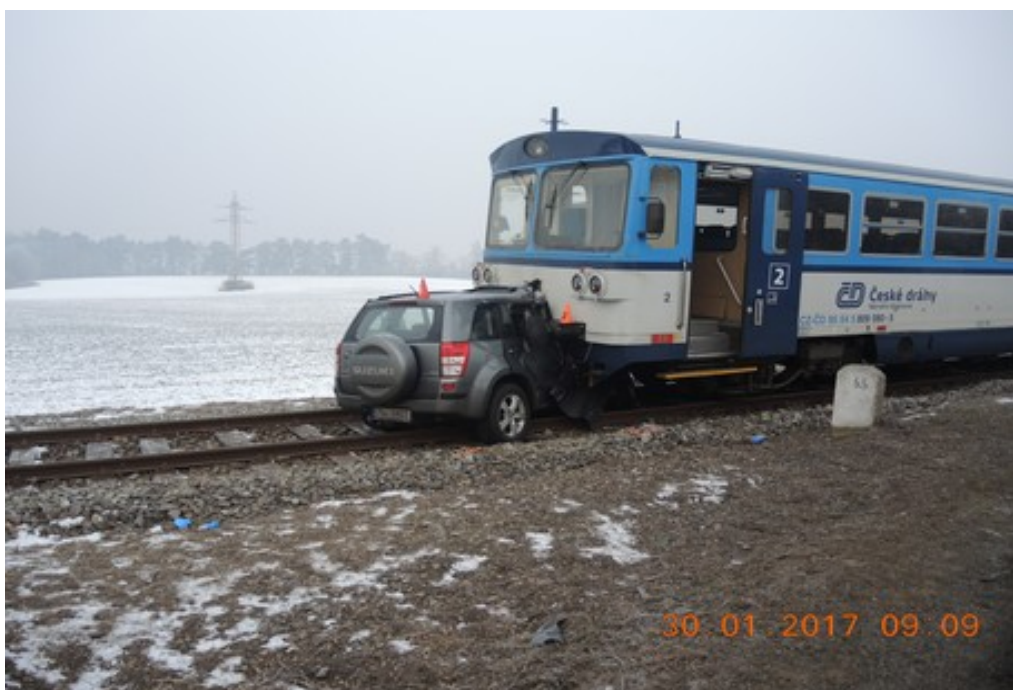
Obr. č. 1: Pohled na místo MU

Železniční přejezd P2106 leží na trati SŽDC 529B a kříží pozemní komunikaci č. II/240 na silničním km 23,114 v katastru obce Olovnice, a to pod ostrým úhlem křížení 17,2°. Naměřená hodnota  $D_p$  (délka měřená v ose pozemní komunikace od úrovně kolmo vzdálené 4 m od osy (krajní) koleje k hranici nebezpečného pásma na opačné straně přejezdu v m) činila 22,5 m. Pozemní komunikace č. II/240 je od přejezdu P2106 směrem do Velvar vedena souběžně s železniční tratí. Před ŽP byly v předepsaných vzdálenostech 240 m, 160 m a 80 m osazeny dopravní značky A31 Návěstní deska. Železniční přejezd byl z obou stran označen dopravní značkou A32a Výstražný kříž pro železniční přejezd jednokolejný, na jehož rubu bylo vyznačeno identifikační číslo ŽP. Dále bylo při ohledání zadokumentováno osazení návěstidel Výstražný kolík z obou směrů jízdy drážních vozidel a byly změřeny rozhledové poměry (viz bod 3.4.2 této zprávy).

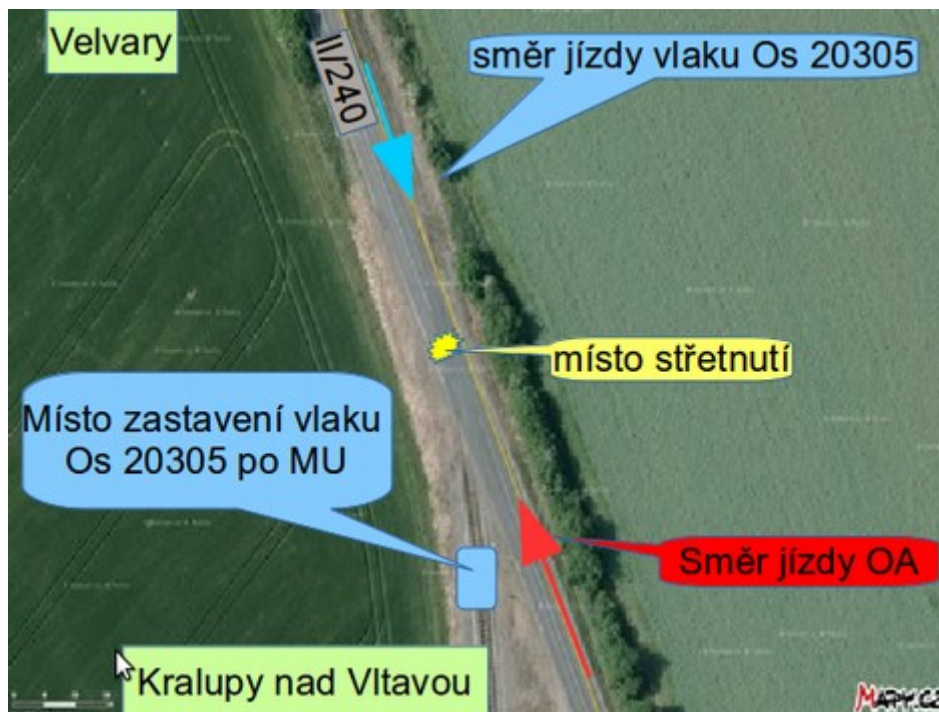
Obr. č. 2: Schéma místa MU

Čelo vlaku Os 20305 se nacházelo v km 5,500, tj. 25 m za přejezdem ve směru jízdy vlaku. Vlak Os 20305 byl tvořen samostatným HDV č. 94 54 5 809 080-5. Majitelem a provozovatelem HDV byl dopravce ČD. HDV bylo označeno předepsanými návěstmi pro jízdu vlaku. HDV mělo vlivem MU viditelně poškozený pluh, tažný hák, poškozené čelo,

Pod čelem HDV byl nalezen čelně zaklesnutý a zcela zdemolovaný osobní automobil SUZUKI Vitara. V osobním automobilu byl zaklíněn usmrcený řidič OA. Při MU byl aktivován IZS.

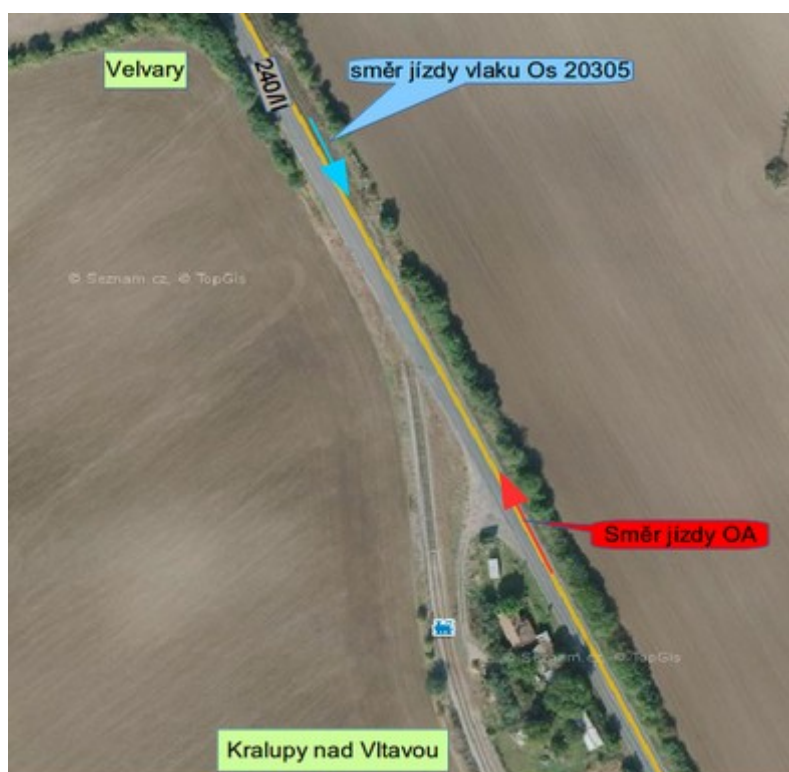
Železniční trať je ve směru od Velvar do Kralup nad Vltavou vedena v délce 3 km podél pozemní komunikace až k přejezdu P2106, kde před přejezdem se trať stáčí doprava a kříží pozemní komunikaci ve velmi ostrém úhlu  $17,2^\circ$ . Pak se trať od pozemní komunikace odklání a již není vedena těsně vedle pozemní komunikace.

Povrch ŽP tvořil živičný kryt. Přejezdová vozovka byla sjízdná bez omezení a svým provedením vyhovovala bezpečnému provozování drážní dopravy. Železniční přejezd byl odvodněn a srážková voda z pozemní komunikace byla svedena mimo železniční přejezd. Přejezdová konstrukce měla z obou stran v ose koleje ochranný klín. Stav žlábků pro okolek drážního vozidla odpovídal požadavkům čl. 15 předpisu SŽDC S3 díl VIII.

Obr. č. 3: Schéma místa MU

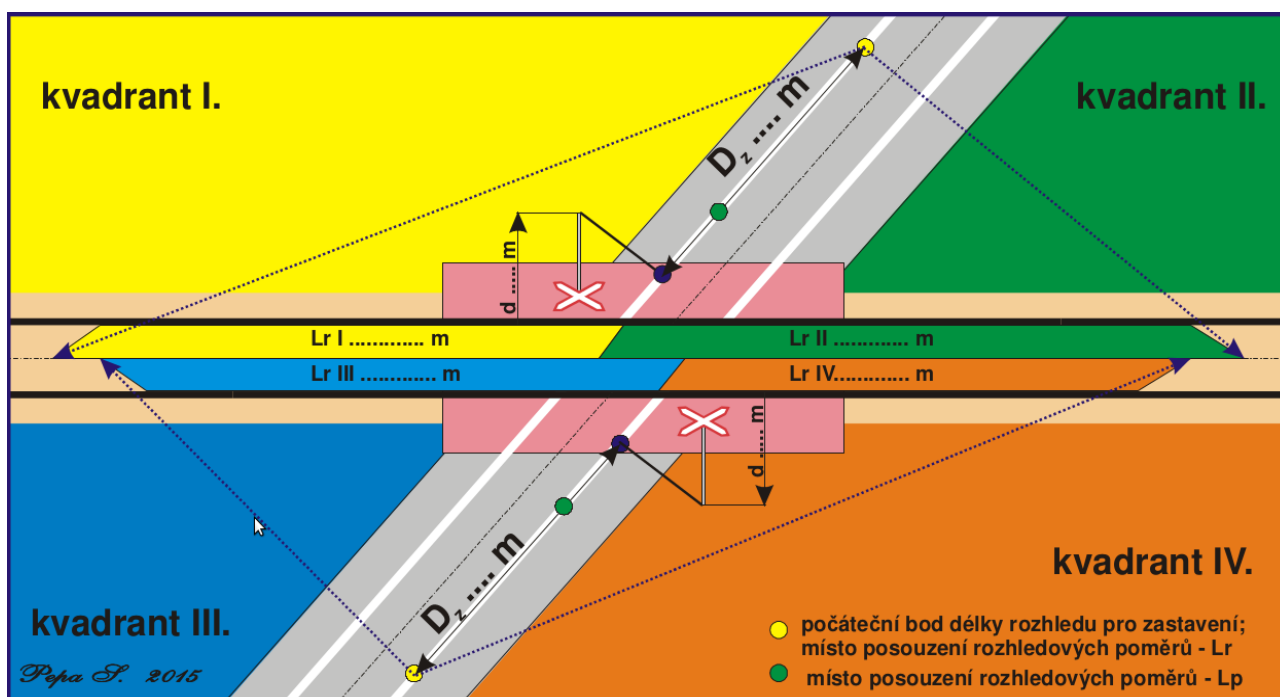
Rozhledová délka  $L_r$  je pro kvadranty ve směru jízdy vlaku od Kralup nad Vltavou předměstí (první a třetí) v souladu s normou ČSN 73 6380, která stanovuje délku  $L_r = 18$  m. V prvním kvadrantu byla naměřena hodnota  $L_r = 157$  m, ve třetím kvadrantu pak byla naměřena hodnota  $L_r = 135$  m.

Rozhledové délky  $L_r$  byly na železničním přejezdu v souladu s ČSN 73 6380.

Obr. č. 6: Schéma přejezdu - Rozhledové pole  $L_r$

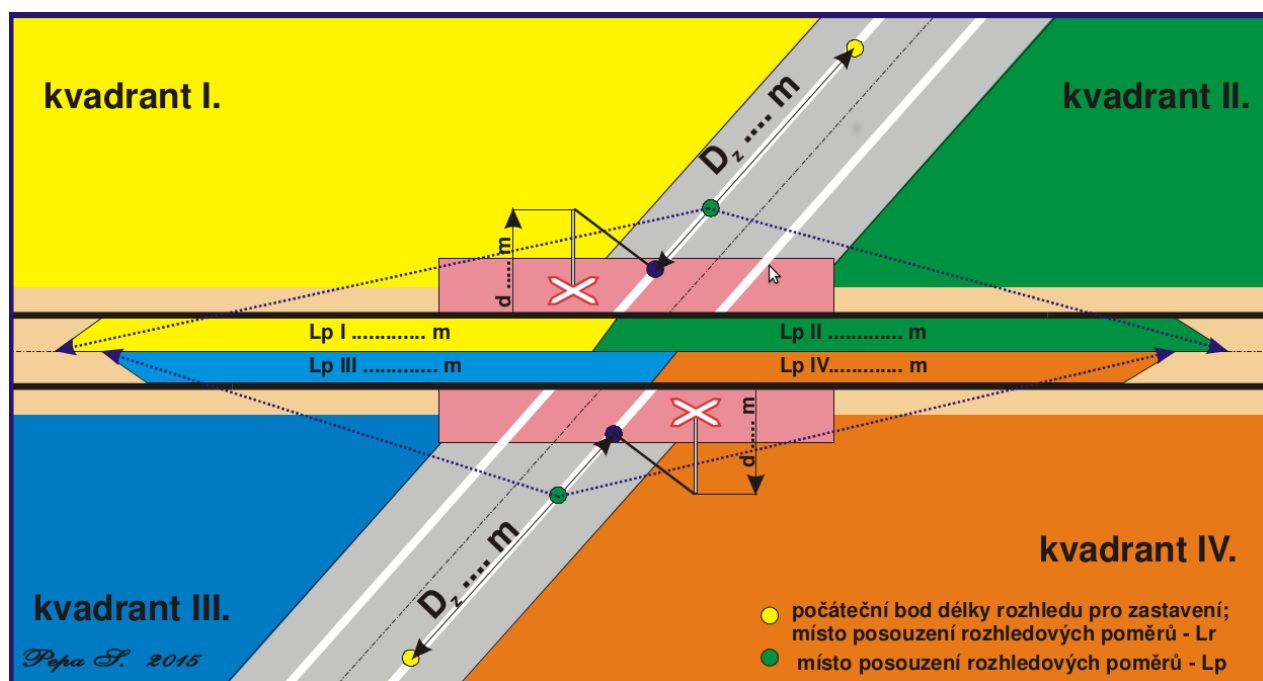
Rozhledové délky  $L_p$  byly na železničním přejezdu v souladu s ČSN 73 6380.

Výstražné návěstidlo s návěstí „Pískejte" bylo ve směru tratě od žst. Kralupy nad Vltavou předměstí umístěno vpravo vedle koleje ve vzdálenosti 230 m před železničním přejezdem, tedy bezprostředně za přejezdem P2105. Výstražné návěstidlo s návěstí „Pískejte" bylo ve směru tratě od dopravní D3 Velvary umístěno vlevo vedle koleje ve vzdálenosti 356 m před železničním přejezdem, což odpovídá stanovené  $L_p$ . Umístění vlevo je z důvodu místních poměrů, kdy je vozovka silnice č. II/240 vedena v těsné blízkosti železniční tratě.

Obr. č. 7: Schéma přejezdu - Rozhledové pole  $L_p$

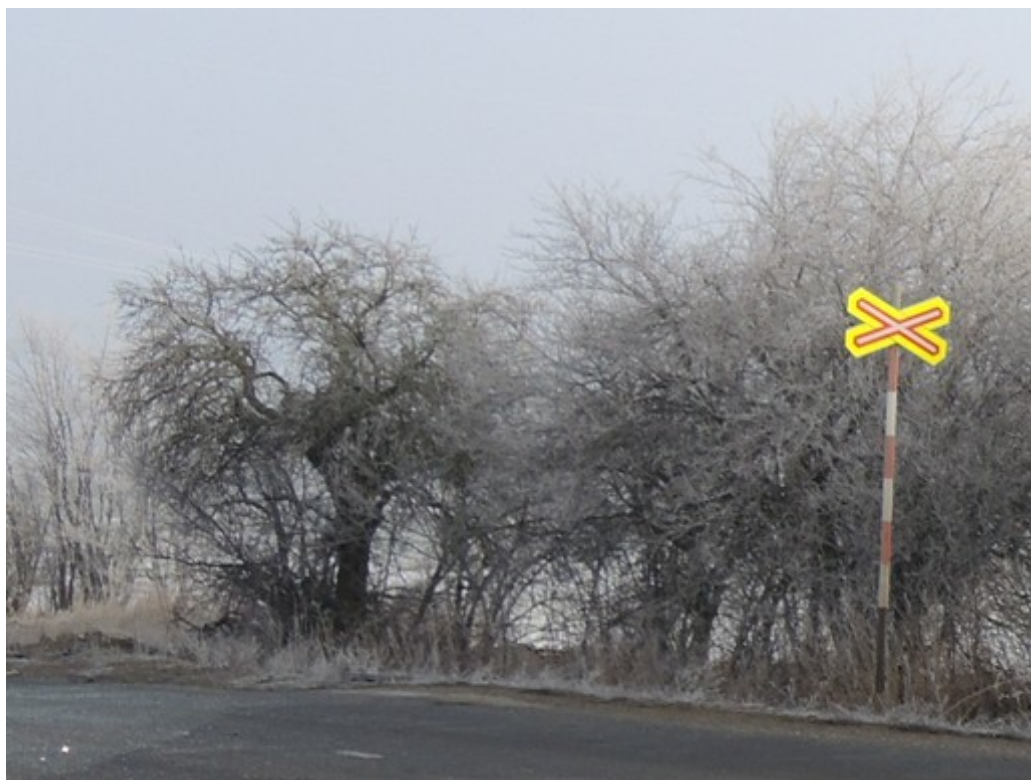
Přejezd je zabezpečen pouze výstražnými kříži a dle dokumentace provozovatele dráhy SŽDC byl uveden do provozu v roce 1882. Poslední významná oprava proběhla podle předložené dokumentace v roce 2010. Pozemní komunikace je osazena dopravními značkami A31a,b,c „Návěstní deska“ v předepsaných vzdálenostech a dopravní značkou A30 „Železniční přejezd bez závor“. Jiné dopravní značení tam není. Ochranné klíny a žlábků odpovídají ČSN 73 6380. Vozovka pozemní komunikace vně přejezdu je živičná. Šířka pozemní komunikace je 6 m. Přejezd je z obou stran osazen výstražnou dopravní značkou č. A32a „Výstražný kříž pro železniční přejezd jednokolejný“. Výstražné kříže jsou na železničním přejezdu umístěny v souladu s ustanovením ČSN 73 6380 „Železniční přejezdy a přechody“. Přejezd není monitorován kamerovým systémem.

Obr. č. 10: Pohled na výstražný kříž ve směru jízdy řidiče OA

- vzhledem ke skutečnosti, že na železničním přejezdu P2106 došlo v roce 2015 a 2017 k závažným střetnutím vlaků se silničními motorovými vozidly, a rovněž ke skutečnosti, že železniční přejezd P2106 se kříží s pozemní komunikací II. třídy s dopravním momentem 216 920 a je zabezpečen pouze výstražnými kříži, navrhuje Dražní inspekce Dražnímu úřadu, aby v rámci jednání s provozovatelem dráhy o změně – zvýšení úrovně zabezpečení tohoto železničního přejezdu, trval na osazení přejezdového zabezpečovacího zařízení se závorovými břevny, která z hlediska optické a fyzické zábrany sníží pravděpodobnost vjezdu řidiče na železniční přejezd při jeho nereagování na výstražný signál přejezdového zabezpečovacího zařízení;

- přijetí vlastního opatření směřujícího k zajištění realizace všech Dražní inspekcí již dříve vydaných bezpečnostních doporučení určených ke zvyšování úrovně bezpečnosti nebo předcházení vzniku mimořádných událostí na železničních přejezdech, aby při rekonstrukcích a modernizacích tratí, železničních přejezdů, už bylo projektováno, instalováno a schvalováno pouze přejezdové zabezpečovací zařízení světelné doplněné závorovými břevny.

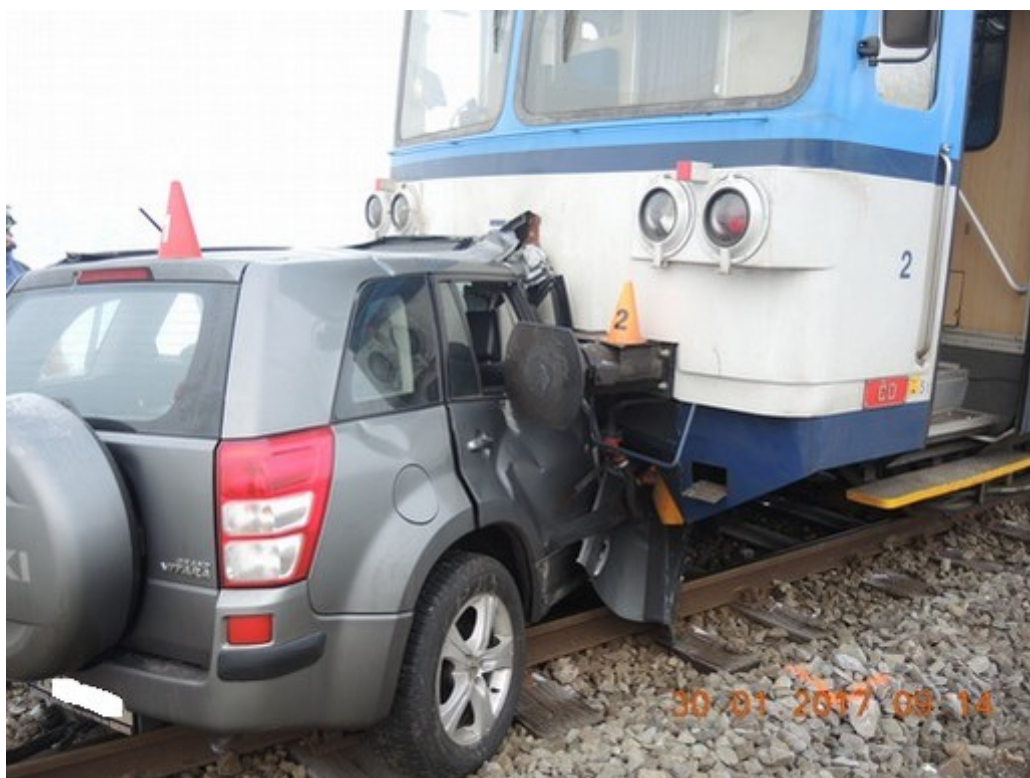
vzduchové potrubí a brzdové kohouty. HDV nebylo schopno další samostatné jízdy. K vykolejení HDV nedošlo.

Obr. č. 11: Sražená vozidla
