**Drážní inspekce**  
The Rail Safety Inspection Office

## **Zpráva o výsledcích šetření příčin a okolností vzniku mimořádné události**

Střetnutí vlaku Pn 66395 s malým motocyklem na železničním přejezdu v km 2,431, na dráze Vlečka Elektrárna Opatovice, a. s.

### **Investigation Report of Railway Accident**

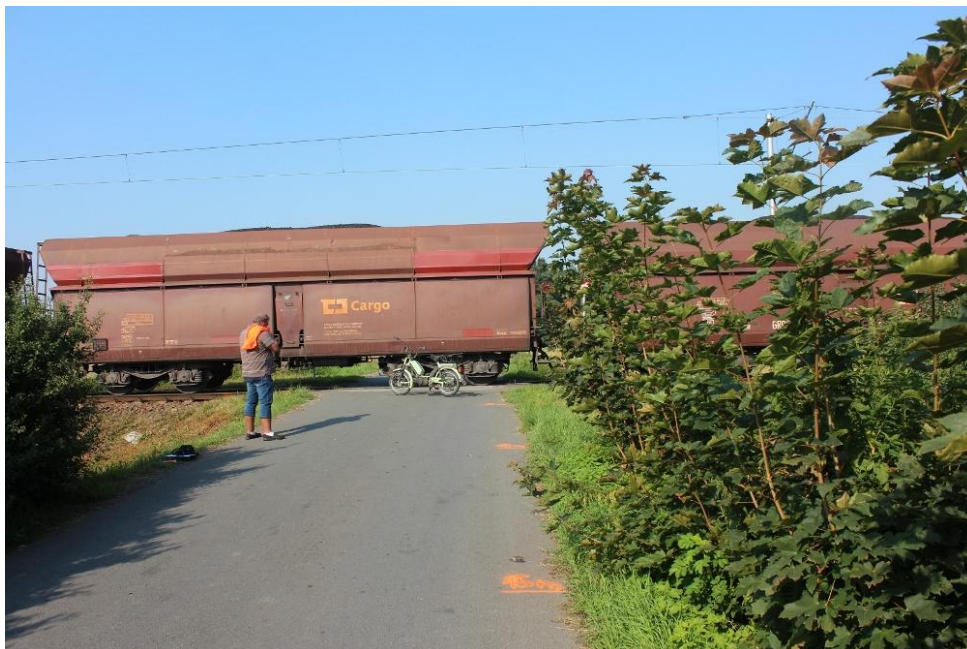
Byla zjištěna nedostatečná viditelnost VK na délku rozhledu  $Dz = 15$  m při jízdě silničního jednostopého vozidla v pravé části komunikace. VK byl v případě jízdy v pravé polovině vozovky zakryt listím a mladými výhonky náletových křovin, hustě rostoucími podél kraje vozovky. VK byl v tomto případě viditelný až přibližně ze vzdálenosti  $Dz = 10$  m.

*Foto 1: Pohled na přejezd a VK ve směru jízdy malého motocyklu ze vzdálenosti  $Dz = 15$  m.*

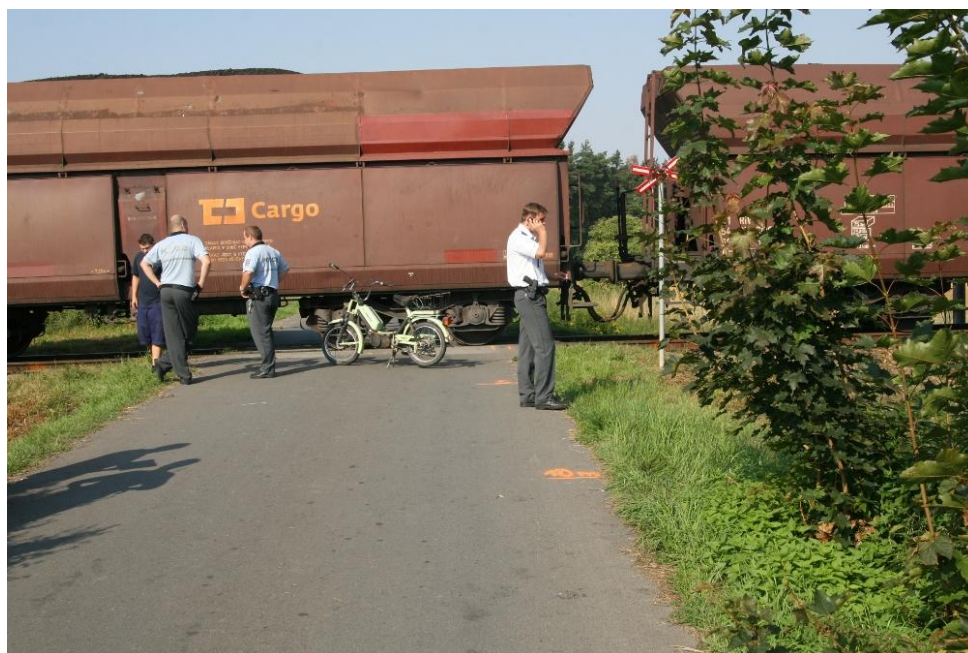
*Foto 2: Pohled na přejezd a VK ve směru jízdy malého motocyklu ze vzdálenosti  $Dz = 10$  m.*
