Závěrečná zpráva o výsledcích šetření mimořádné události

Sřetnutí vlaku R 843 s osobním automobilem na železničním přejezdu P7724
v železniční stanici Ostrava-Třebovice

Collision of the long distance passenger train No. 843 with a car at the level
crossing No. P7724 at Ostrava-Třebovice station

č. j.: 6-245/2023/DI

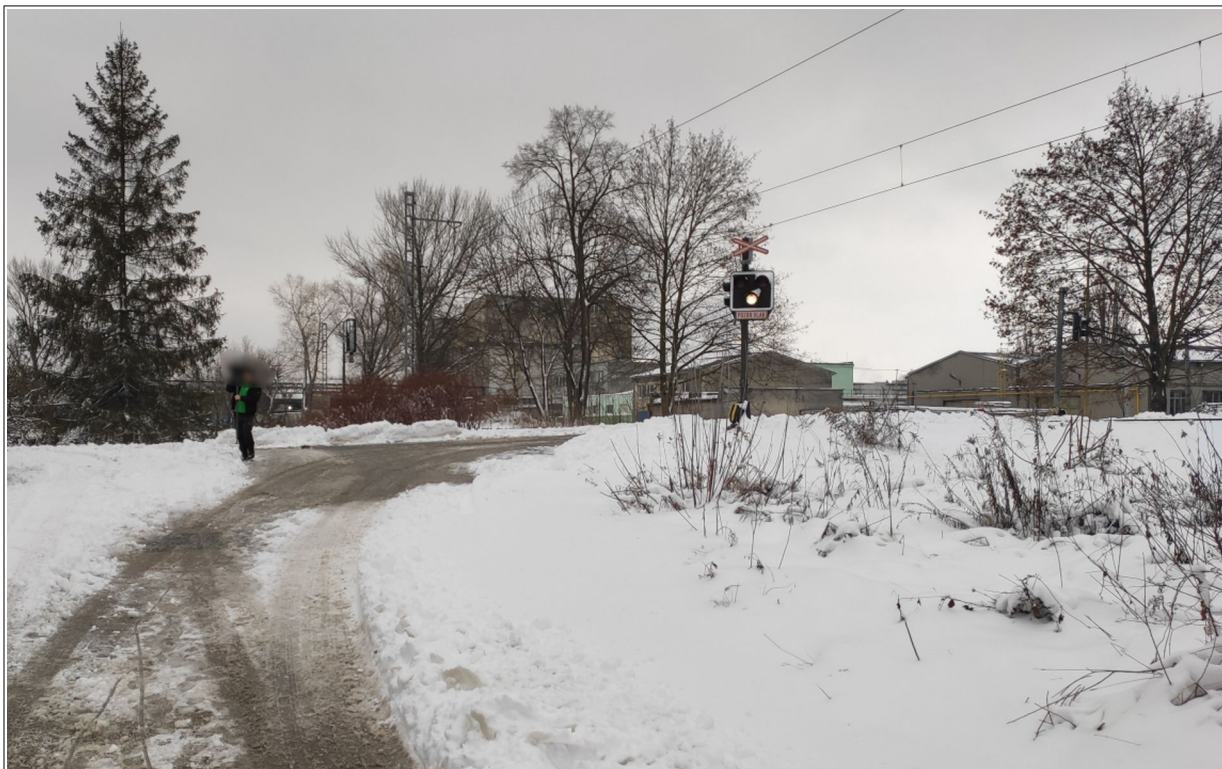
a příhradovou konstrukcí sloupu elektrického vedení, viz Obr. č. 2 a Obr. č. 6 této ZZ;

Obr. č. 2: Pohled na výstražník ve směru jízdy OA ze vzdálenosti 30 m před ŽP P7724, tj. ze vzdálenosti nejmenší předepsané délky rozhledu pro zastavení D_z před ŽP

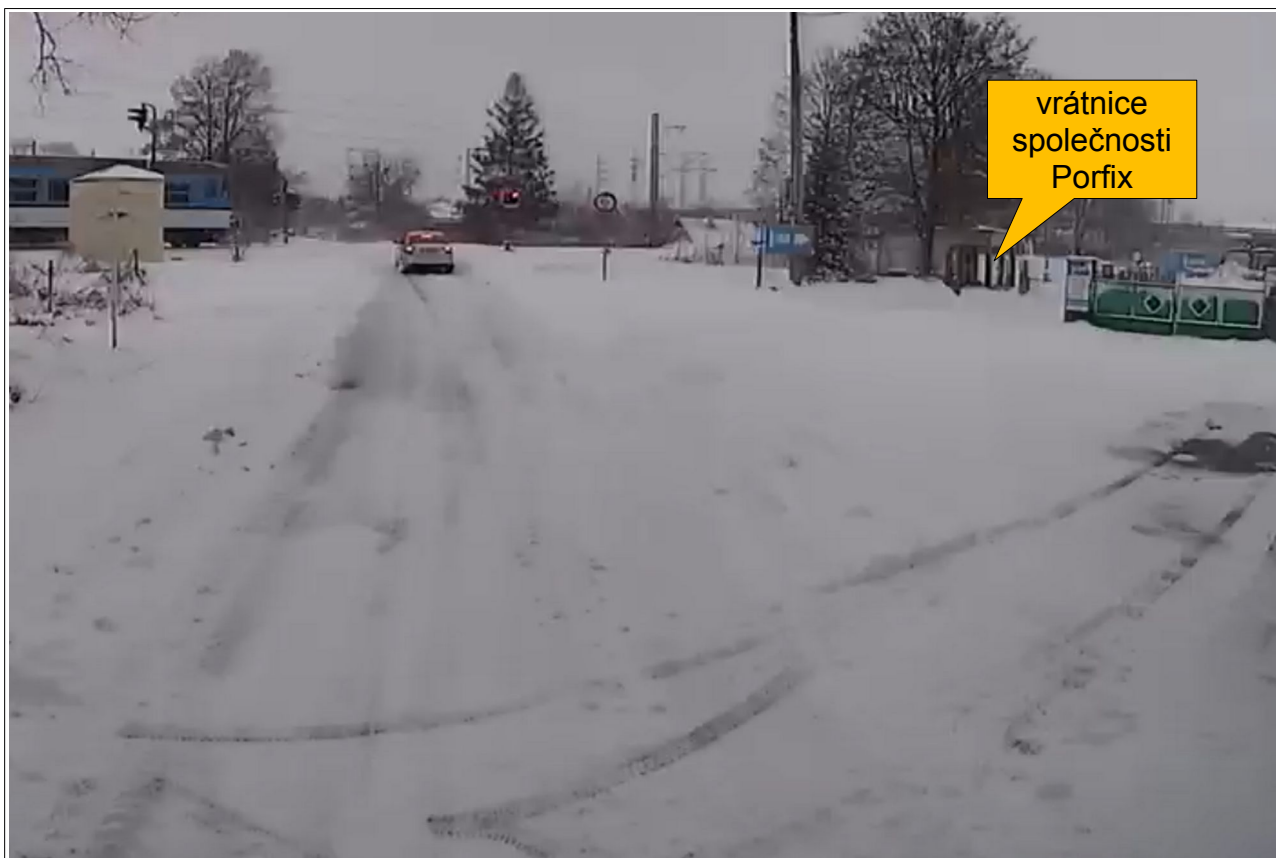
<ul style="list-style-type: none"> ze záznamu je dále patrné, že jak místní komunikace ulice Na Heleně, tak ulice 5. května jsou prohrnuté, a jsou na nich zřejmé stopy po jízdě dvoustopých vozidel, viz Obr. č. 3 této ZZ.

Obr. č. 3: Záznam autokamery v čase 10:05:44 h (2 min 32 s před vznikem MU), kdy se konec vlaku R 848 jedoucího z žst. Ostrava-Svinov nacházel za ŽP P7724 a PZZ byla dávana výstraha. Kabina jízdní soupravy se nacházela na ulici 5 května ve vzdálenosti cca 39 m před ŽP. Z obrázku je patrné prohrnutí (vyplužení) pozemní komunikace.

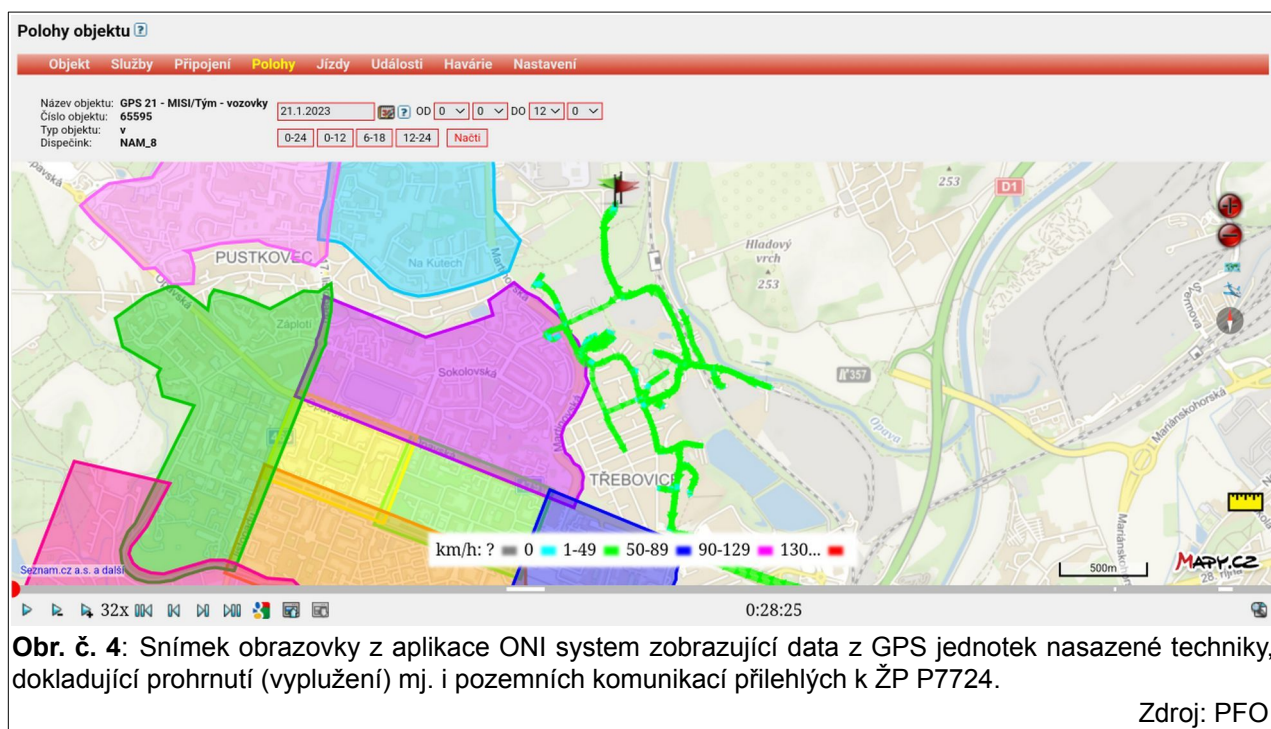
Podle vyjádření PFO byl úklid spadaneho sněhu proveden prvním výjezdem techniky hned v noci dne 21. 1. 2023, a to mezi 00:30 h až 2:30 h, kdy bylo provedeno strojní vyplužení místních komunikací II. a III. třídy a jejich chemické ošetření. Poněvadž dle vyjádření PFO i nadále sněžilo, byl vyhlášen také druhý výjezd techniky, a to v době od 8:30 h až do 12:30 h téhož dne. Nasazeny byly mj. 1 velký a 4 malé traktory, spotřebováno bylo 2 500 kg posypové soli, viz Obr. č. 4 této ZZ.

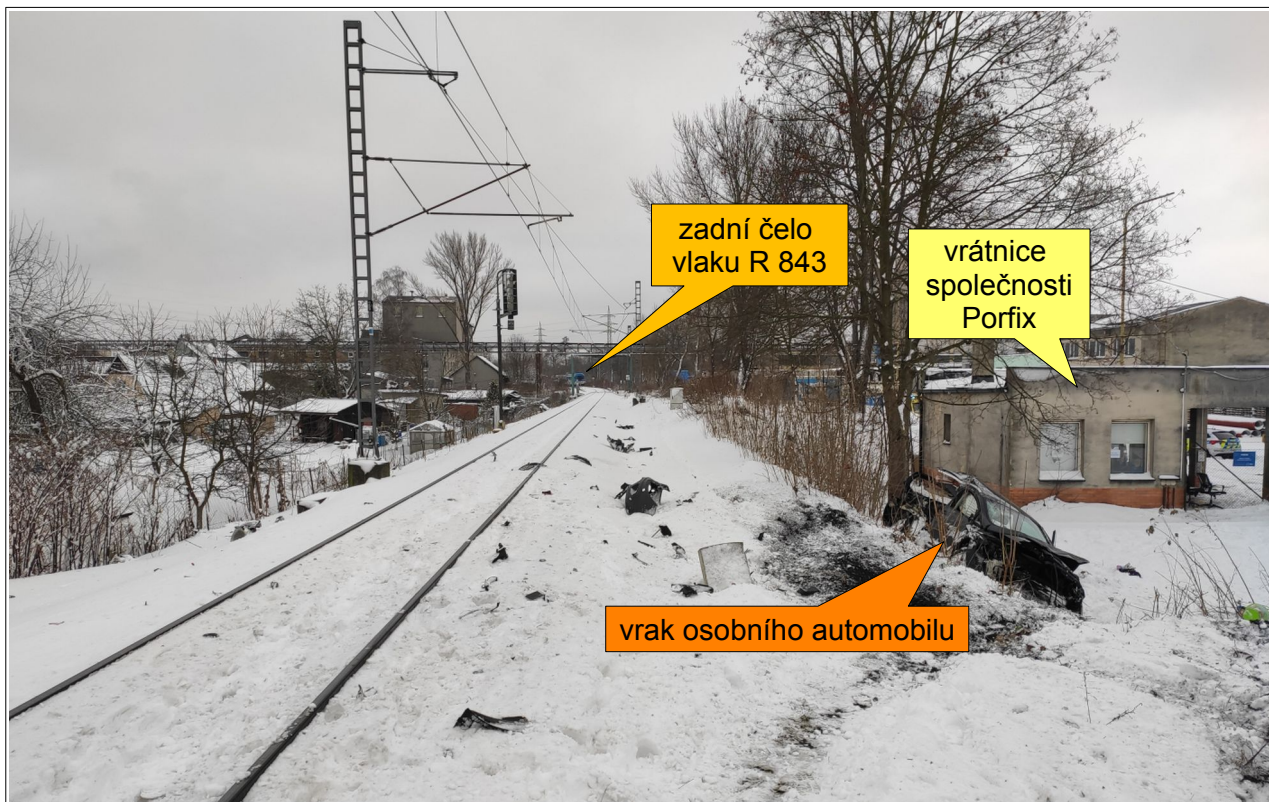
Vlak R 843 narazil do pravé boční části OA černé barvy, tovární značky Seat Altea 4 Freetrack, důsledkem čehož byl OA odhozen (odsunut) z prostoru ŽP do místa vedle železničního náspu vpravo ve směru jízdy vlaku, viz Obr. č. 1 této ZZ. OA byl následkem střetnutí silně poškozen – zejména jeho pravá boční část, do které narazilo svým předním čelem ŘDV vlaku R 843, přičemž pravé zadní dveře OA zůstaly po střetnutí zaklíněny na pravém nárazníku ŘDV. Pravý přední roh OA se v konečném postavení po vzniku MU nacházel ve vzdálenosti cca 6,4 m od pravého kolejnicového pásu a cca 17 m za místem střetnutí. OA byl otočen do polohy téměř rovnoběžné s osou koleje a svou přední částí byl orientován ve směru proti jízdě vlaku R 843.

Obr. č. 5: Pohled na vrak OA a zadní čelo vlaku R 843 nacházející se v konečném postavení po vzniku MU
Zdroj: DI

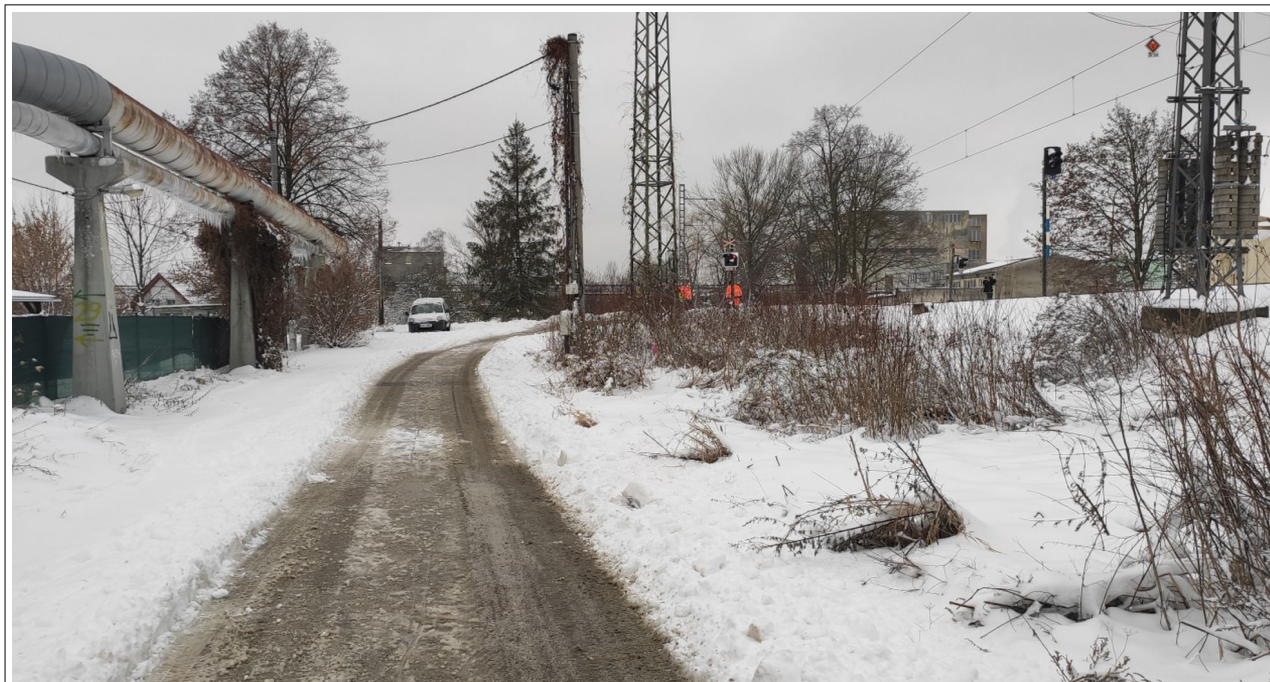
Obr. č. 6: Pohled na výstražník ve směru jízdy OA ze vzdálenosti 65 m před ŽP P7724

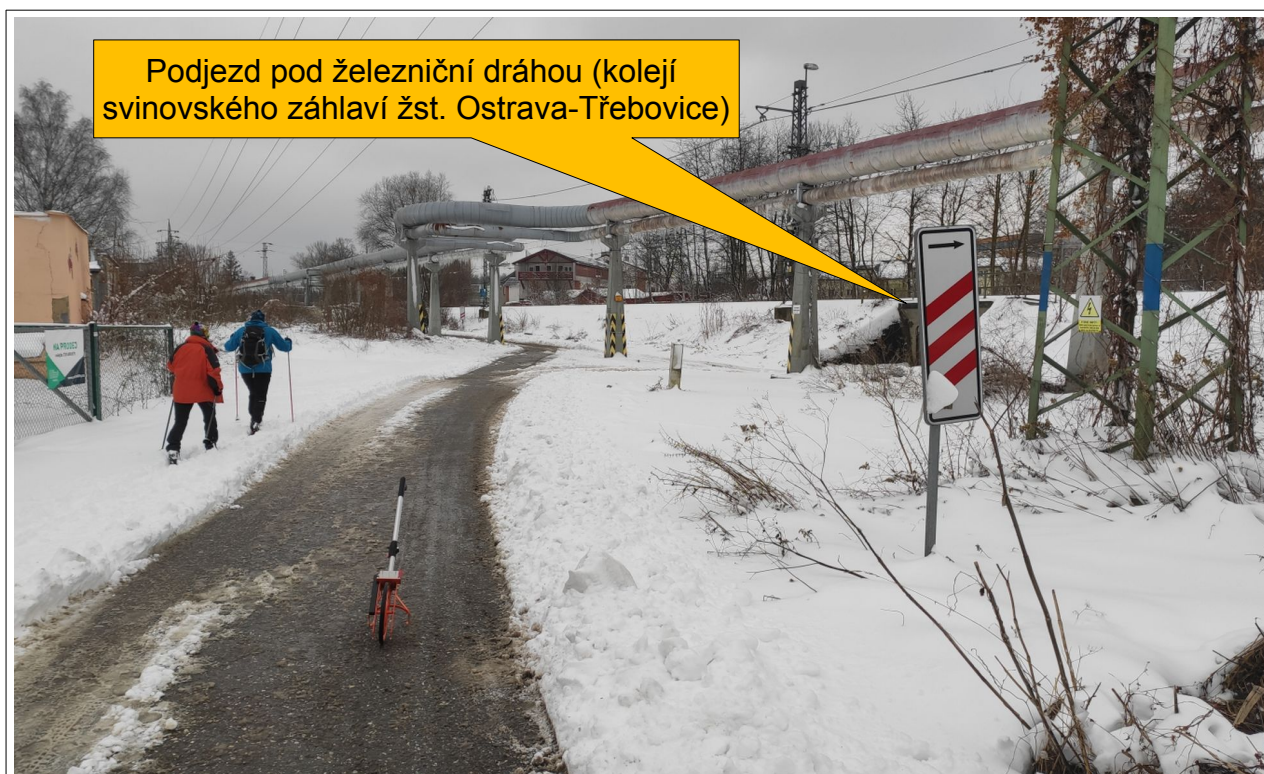
Obr. č. 7: Výstražná dopravní značka A 31a „Návěštní deska (240 m)“, nesprávně doplněná o směrovou šipku s vyobrazením šipky vpravo, umístěná ve vzdálenosti 240 m před ŽP P7724; chybí výstražná dopravní značka A 30 „Železniční přejezd bez závor“, která měla být umístěna nad dopravní značkou A 31a.

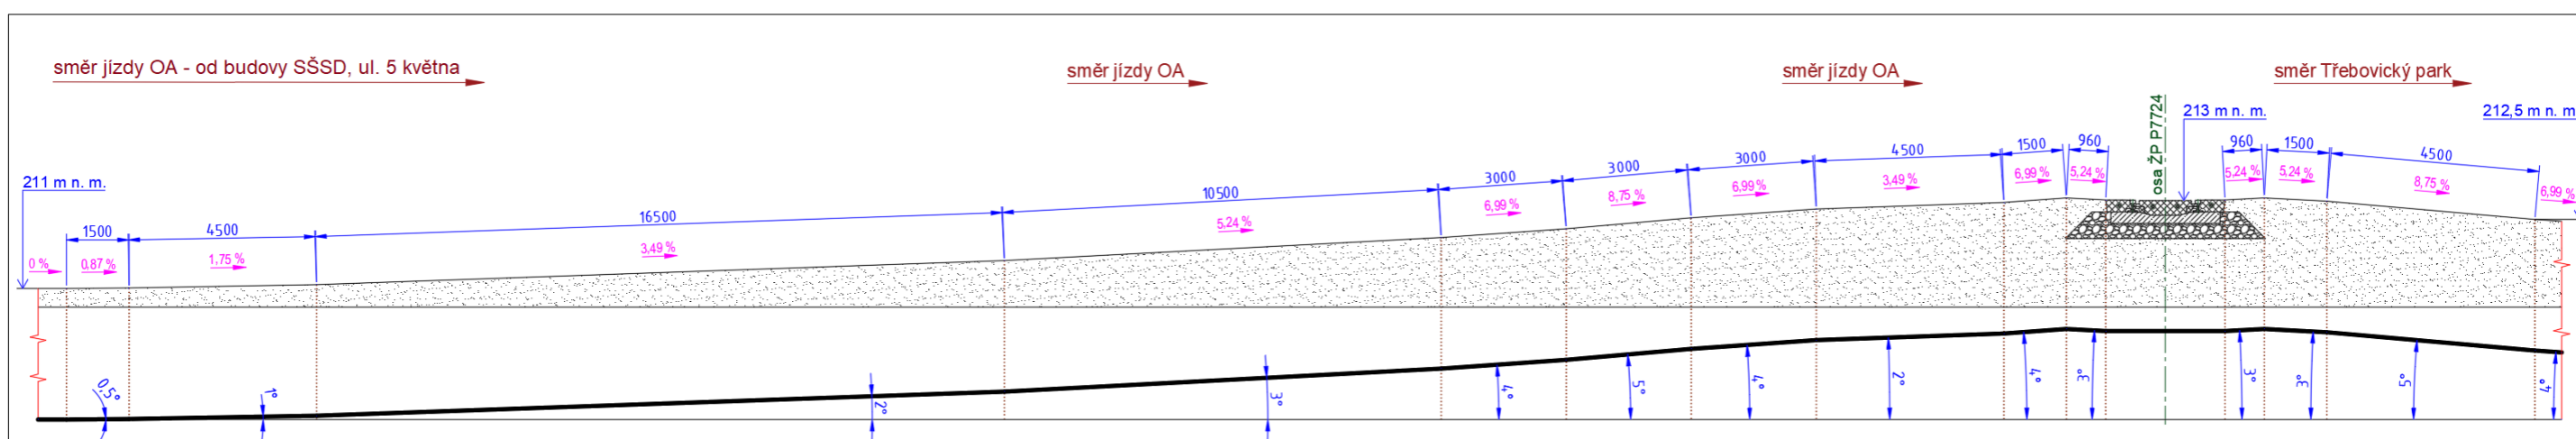
Obr. č. 8: Niveleta pozemní komunikace – ulice 5. května ve směru od budovy SŠSD k ŽP P7724 a dále k Třebovickému parku – promítnuto do roviny (2D)
