## **Zpráva o výsledcích šetření příčin a okolností vzniku mimořádné události**

Srážka trolejbusu linky č. 6 se stožárem trakčního vedení na ulici Zlínská  
v Otrokovicích-Kvítkovicích

### **Investigation Report of Railway Accident**

Collision of a trolleybus line No. 6 with pillar of traction line on the Zlínská street  
in Otrokovice-Kvítkovice

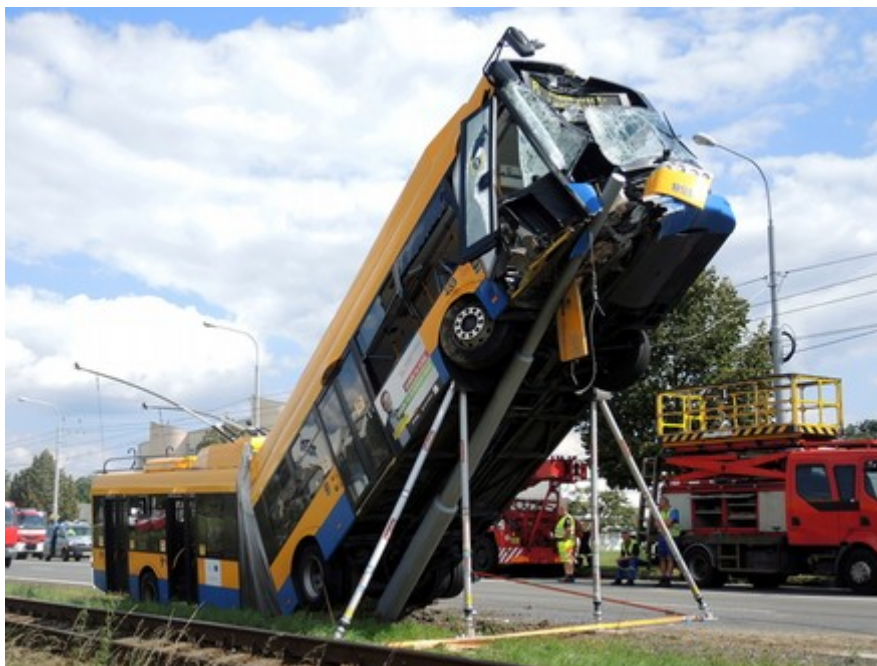
Popis události: srážka trolejbusu ev. č. 458, linky č. 6, kurz r4/2, jedoucího ze zastávky Trávníky ve směru k železniční stanici Otrokovice, se stožárem trolejového vedení.

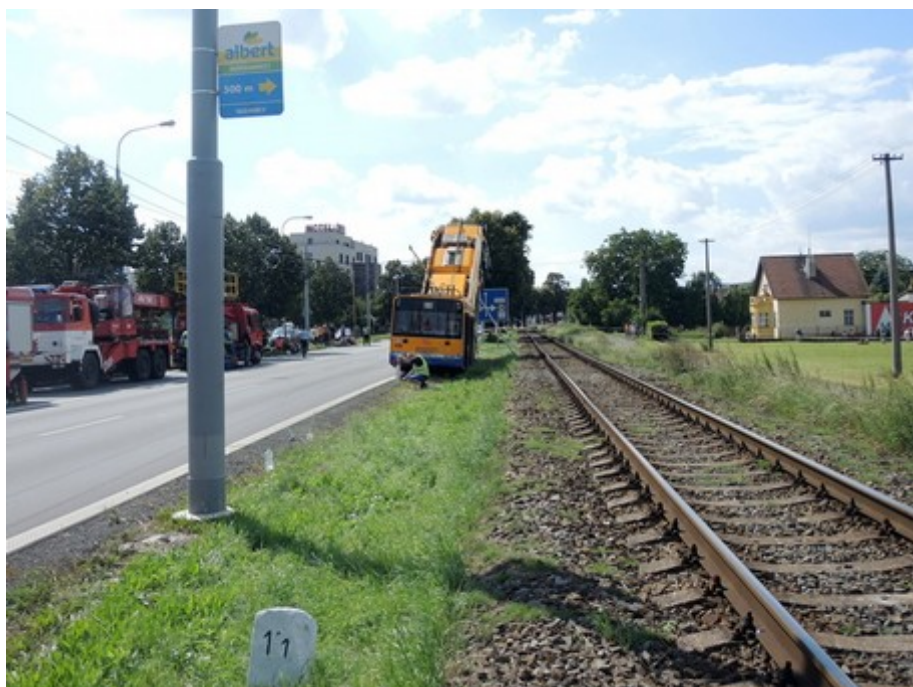
Obr. č. 1: Pohled na místo MU

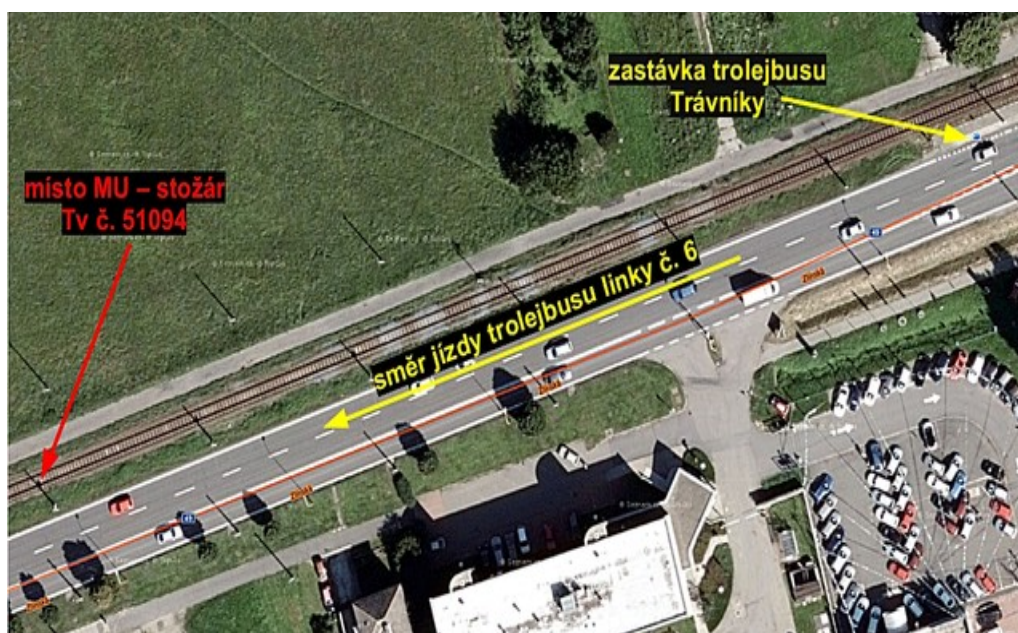
Dne 30. 8. 2016, po odjezdu trolejbusu linky č. 6 ze zastávky Trávníky, pocítil jeho řidič nevolnost, snížil tedy rychlost jízdy s úmyslem zajet ke krajnici a zastavit, avšak vzápětí ztratil vědomí a přestal dále trolejbus ovládat. Trolejbus narazil v 11.16 h do stožáru trolejového vedení č. 51094, umístěného při pravé straně vozovky ve směru jízdy trolejbusu, a silou nárazu vyjela jeho přední část po tomto stožáru nahoru, kde zůstal stát až do vyproštění jeřábem. Kabina řidiče trolejbusu se nacházela ve výšce cca 5 m.

Obr. č. 2: Schéma místa MU.

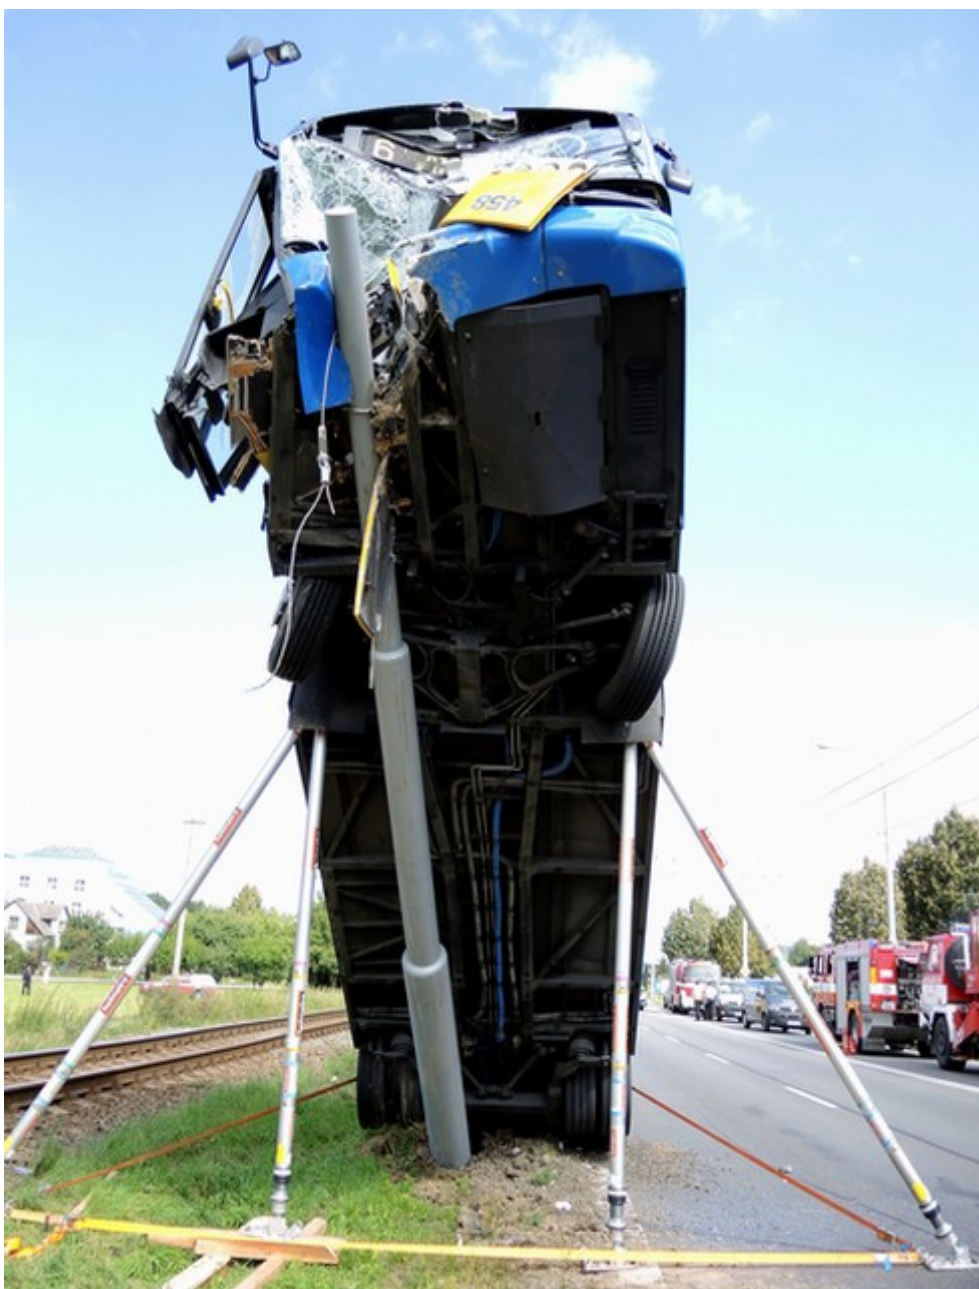
Obr. č. 3: Postavení trolejbusu po MU

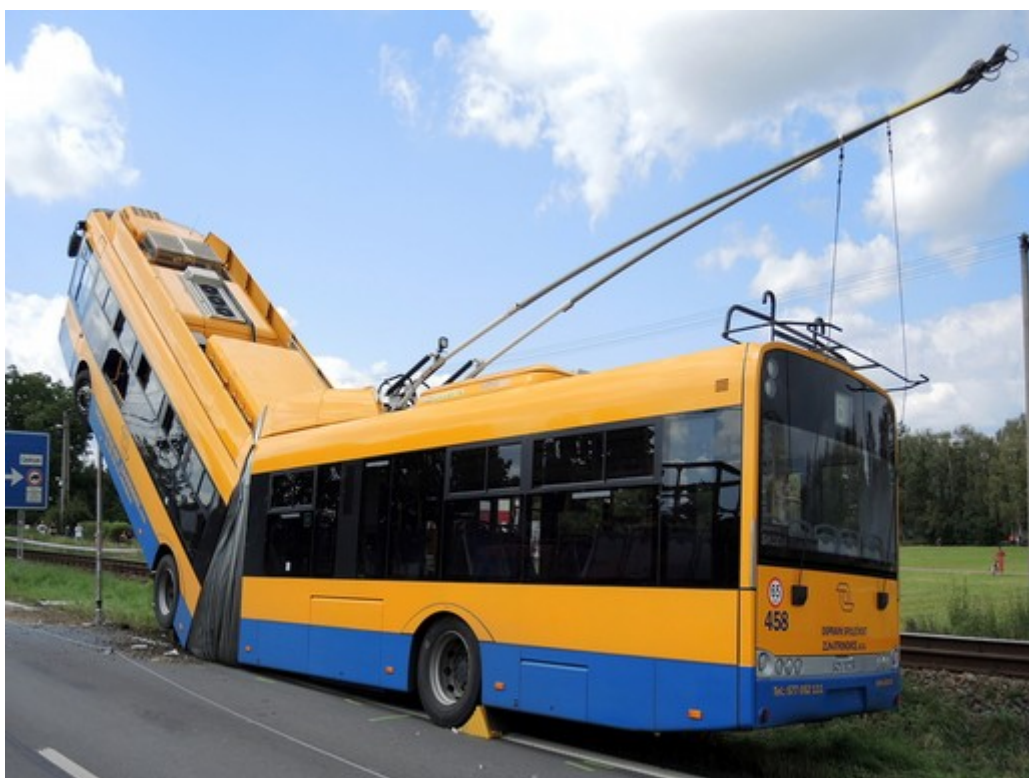
Obr. č. 4: Postavení trolejbusu po MU

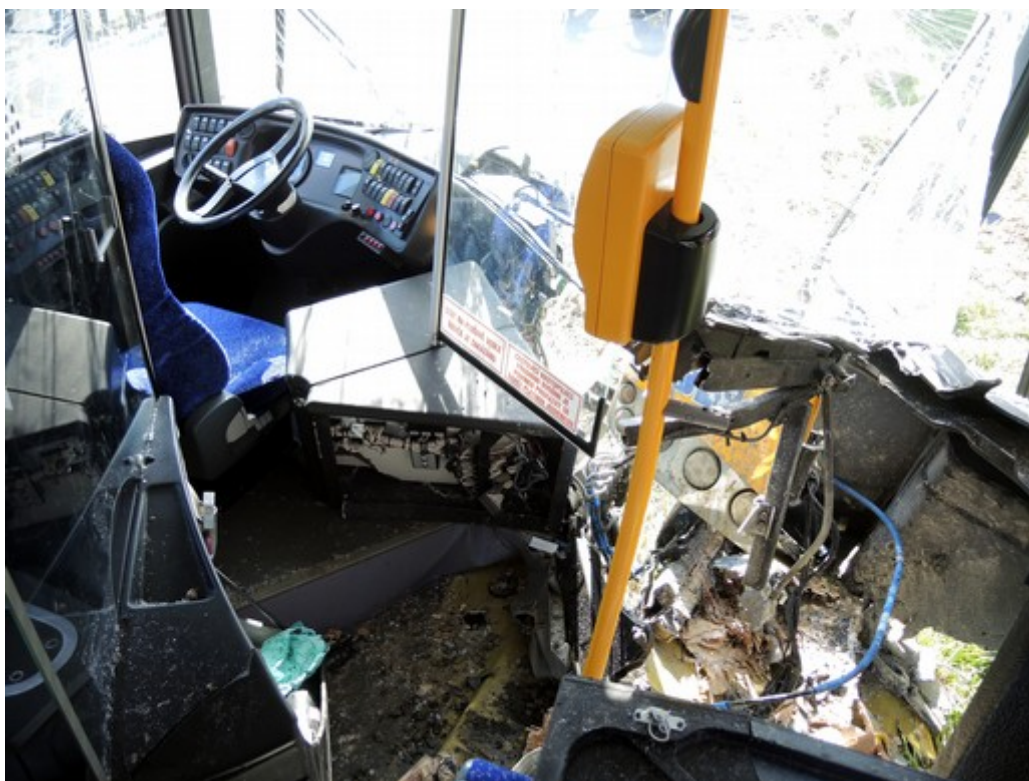
Obr. č. 5: Poškození kabiny řidiče

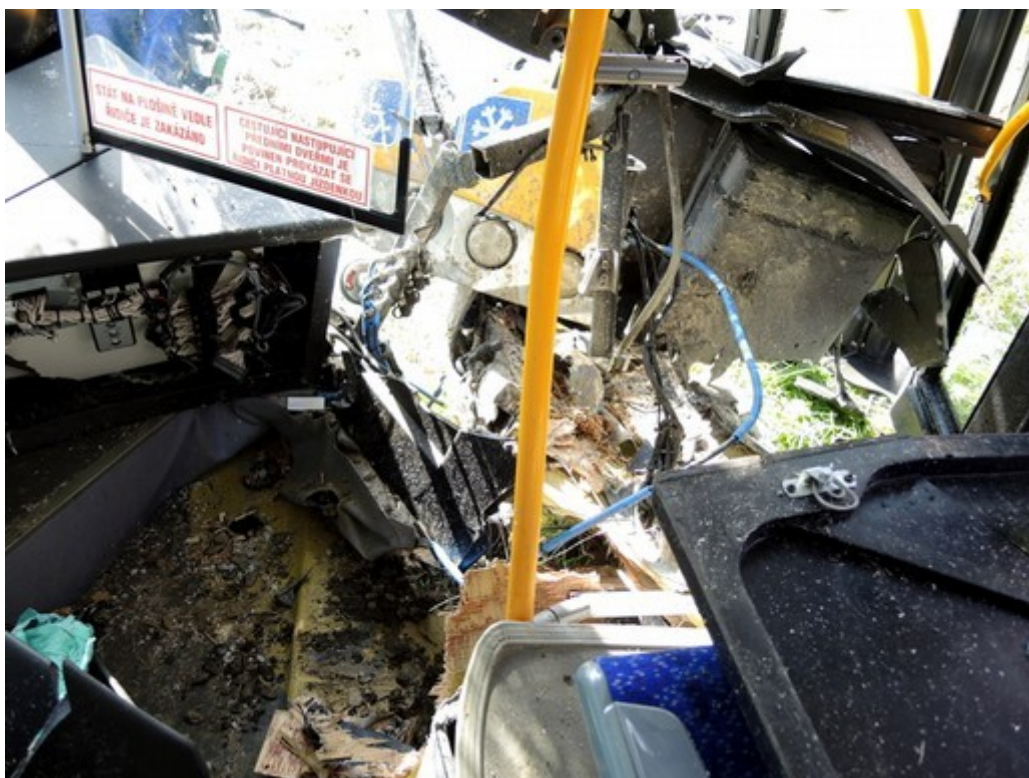
Obr. č. 6: Poškození předního nástupního prostoru

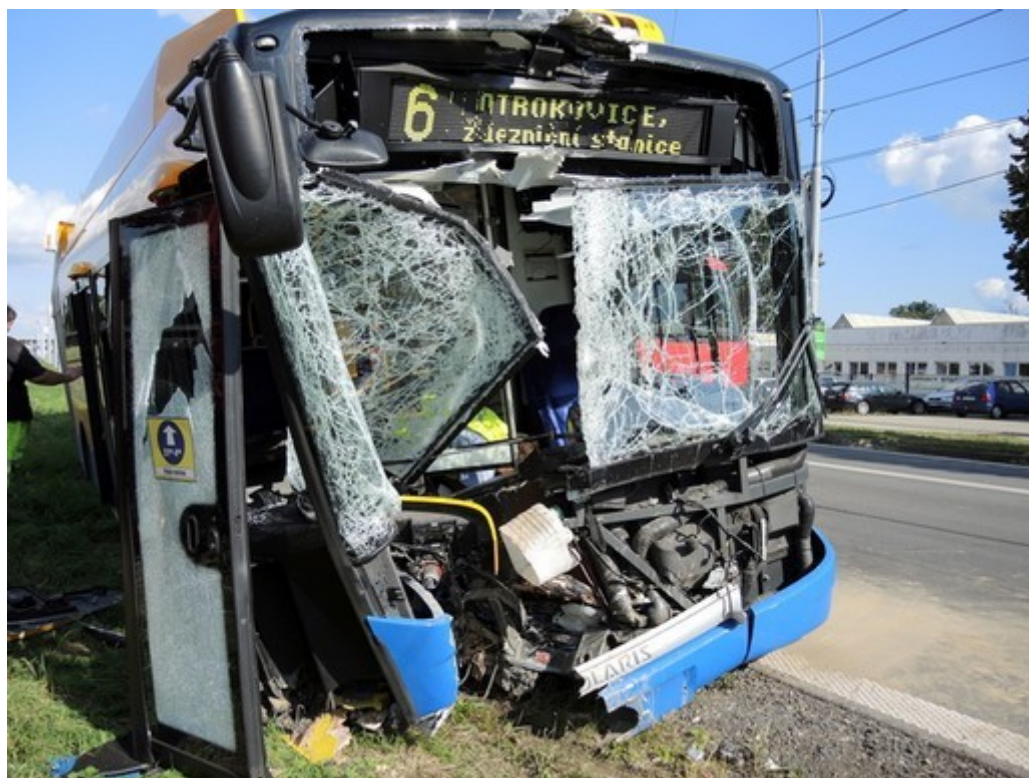
Obr. č. 7: Poškození čelní části trolejbusu
