## **Závěrečná zpráva o výsledcích šetření mimořádné události**

Poškození trakčního vedení za vjezdu vlaku Nex 53742 do železniční stanice Otrokovice s následným požárem zařízení infrastruktury dráhy v železničních stanicích Otrokovice a Tlumačov a traťovém úseku Otrokovice – Tlumačov

Damage of contact line during entrance of the freight train No. 53742 to Otrokovice station with consequent fire of railway infrastructure equipment at Otrokovice and Tlumačov stations and Otrokovice – Tlumačov track section

Tuesday, 7<sup>th</sup> June 2022

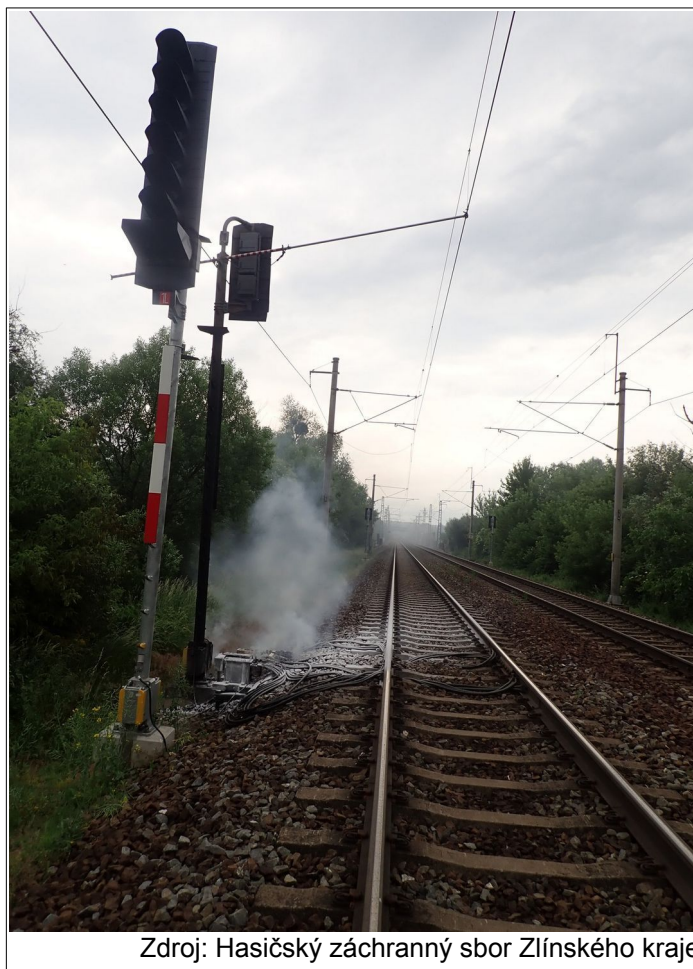
Zdroj: Hasičský záchranný sbor Zlínského kraje

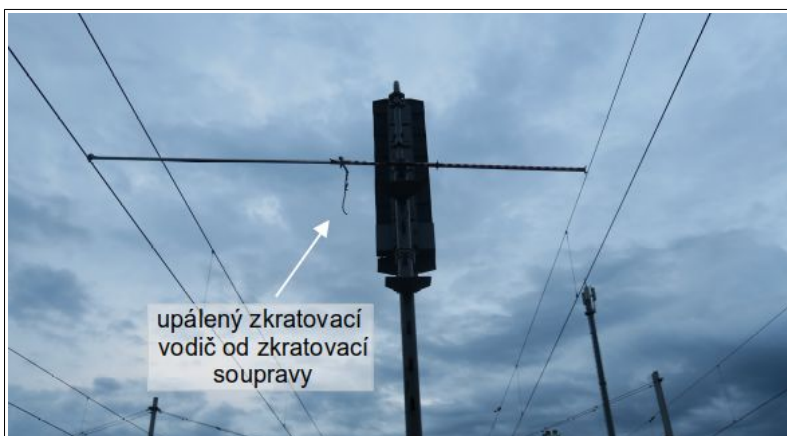
Obr. č. 3: Pohled na zkratovací soupravu umístěnou na stožáru odjezdového návěstidla L3a žst. Otrokovice a na její upálené zkratovací lano  
Zdroj: SŽ

1. lano zkratovací soupravy se přepálilo v prostoru mezi trolejovým drátem a stožárem hlavního návěstidla, nebo na stožáru návěstidla a následně odpadlo. V tomto případě došlo k přerušení spojení mezi TV a stožárem návěstidla. Tato situace nastala u odjezdového návěstidla L3a žst. Otrokovice;

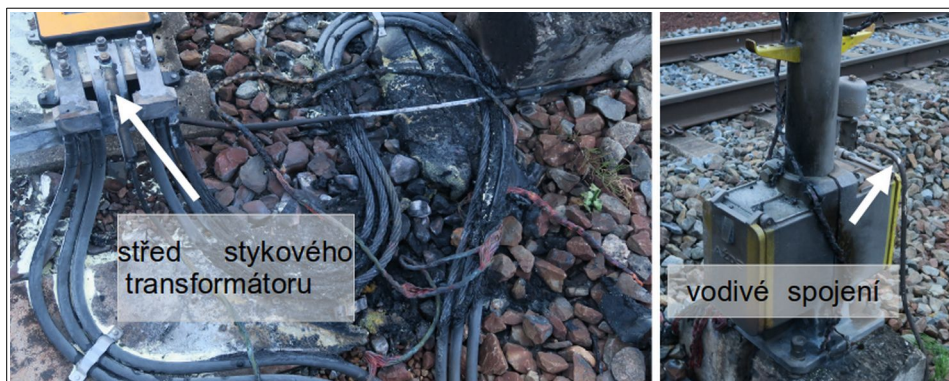
Obr. č. 4: Pohled na propojení lana zkratovací soupravy se středem stykového transformátoru 3aKN (levý snímek) a vodivé spojení mezi průrazkou odjezdového návěstidla L3a žst. Otrokovice a kolejnicí SK č. 3a (pravý snímek)  
Zdroj: SŽ

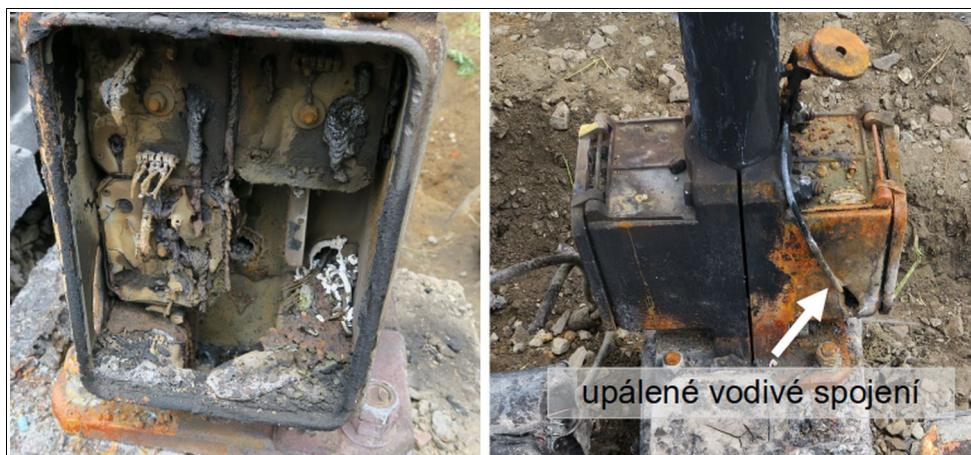
Obr. č. 5: Pohled na poškozenou rozvaděčovou skříňku oddílového návěstidla AB 1-1564 (levý snímek) a poškozenou průrazku a upálené vodivé spojení s kolejnicí TK (pravý snímek)  
Zdroj:DI

- oddílové návěstidlo AB 1-1564 TÚ Otrokovice – Tlumačov, vč. rozvaděčových skříněk, průrazky a vodivého spojení s kolejnicí, a na něm umístěné zkratovací soupravy, jejíž zkratovací lano bylo z části přitaveno ke stožáru návěstidla, viz Obr. č. 5 této ZZ,
- v TÚ Otrokovice – Tlumačov:
  - 5 km mezistaniční kabeláže,
- v žst. Tlumačov:
  - vjezdové návěstidlo 1S, vč. rozvaděčových skříněk, průrazky a vodivého spojení s kolejnicí, a na něm umístěné zkratovací soupravy, jejíž zkratovací lano bylo z části přitaveno ke stožáru návěstidla, viz Obr. č. 6 této ZZ,

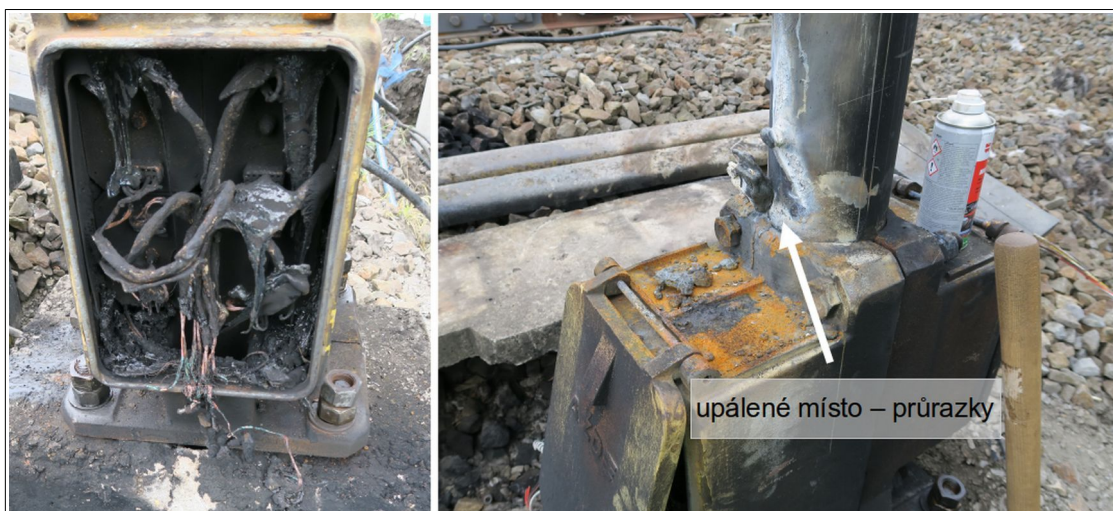
Obr. č. 6: Pohled na poškozenou rozvaděčovou skříňku vjezdového návěstidla 1S žst. Tlumačov (levý snímek) a upálené torzo průrazky umístěné na stožáru vjezdového návěstidla (pravý snímek) Zdroj: DI

- 2 stykové transformátory, vč. uchycení a lanového projení,
- kabelová skříň SKP u vjezdového návěstidla 1S a kabelizace mezi touto skříní a stavědlovou ústřednou,
- kabelová skříň a skříň s panely EIP ve stavědlové ústředně nacházející se ve výpravní budově stanice.

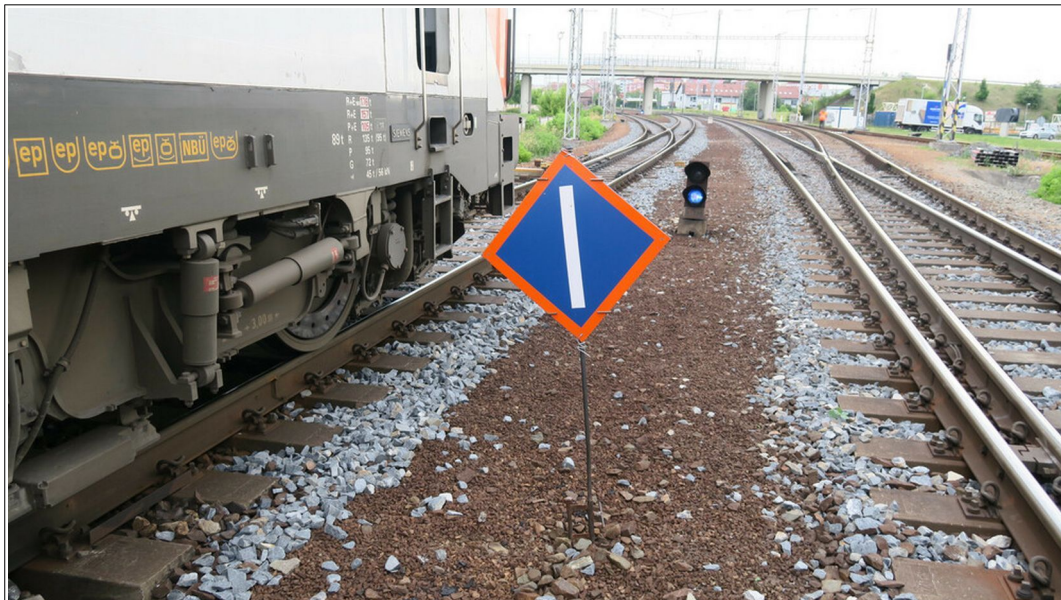
- následkem MU nebylo HDV 193.755-6 ani TDV vlaku Nex 53742 poškozena.

Obr. č. 7: Pohled na HDV vlaku Nex 53742 v konečném postavení po MU

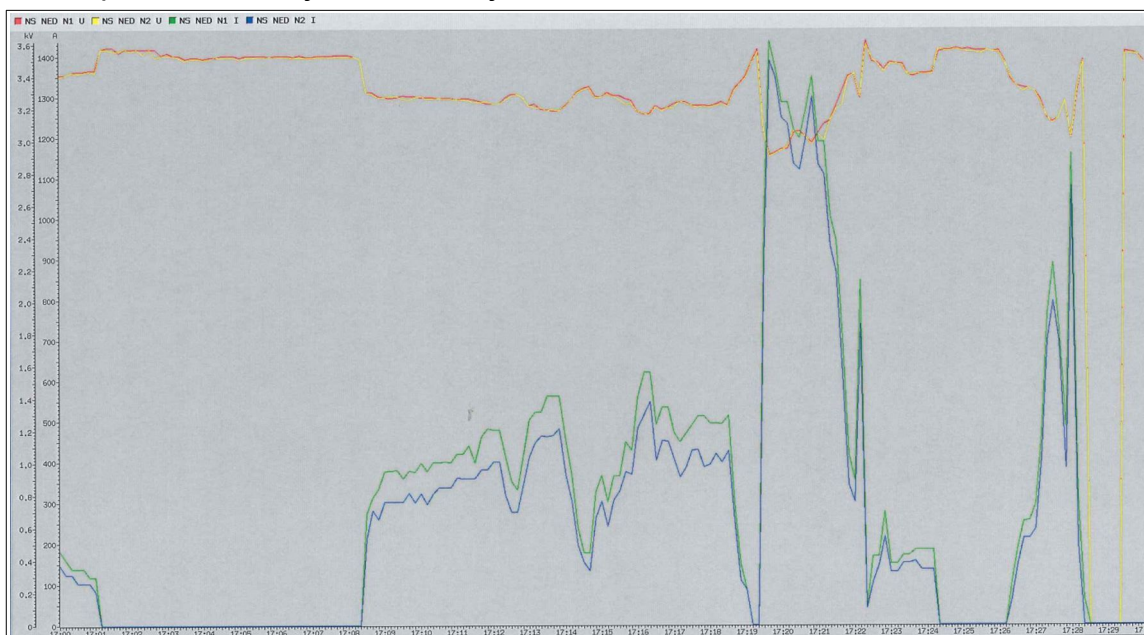
Velikost zkratového proudu lze vypočítat na základě znalosti napětí a odporů jednotlivých částí obvodu. Napětí na výstupu z TNS Nedakonice bylo místním řídicím systémem TNS v okamžiku zkratu zaznamenáno na hodnotě cca **2 950 V**, viz Obr. č. 9 této ZZ.

Obr. č. 9: Záznam proudů a napětí na výstupu TNS Nedakonice v době MU, kde červená a žlutá křivka zobrazuje průběh napětí a zelená a modrá křivka zobrazuje průběh proudu.

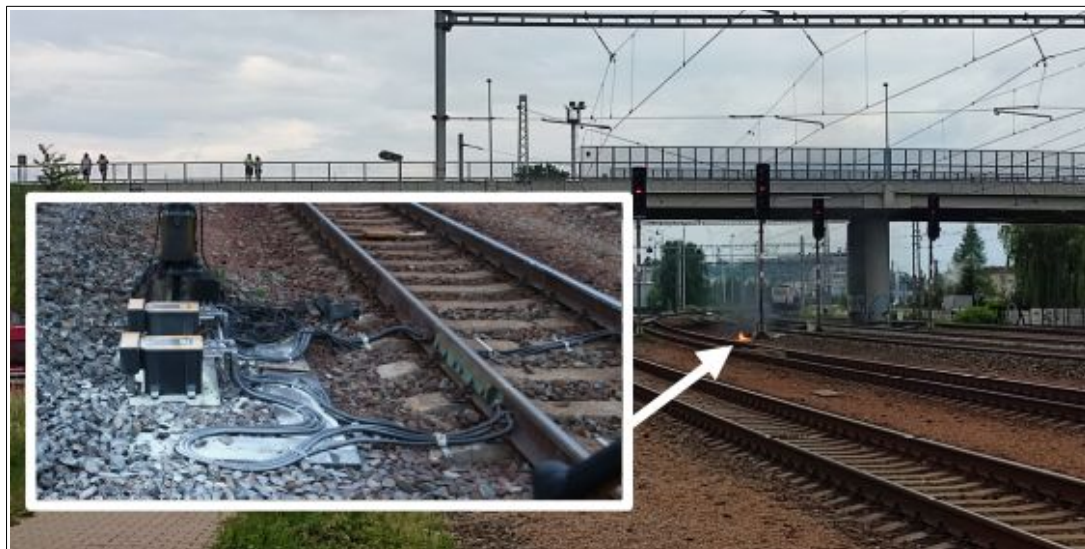
Obr. č. 11: Pohled na hořící odjezdové návěstidlo L3a žst. Otrokovice. Snímek ve výřezu dokumentuje stav stykových transformátorů a lanových propojení po vzniku MU a následném zásahu HZS.  
Zdroj: K-report.net a SŽ

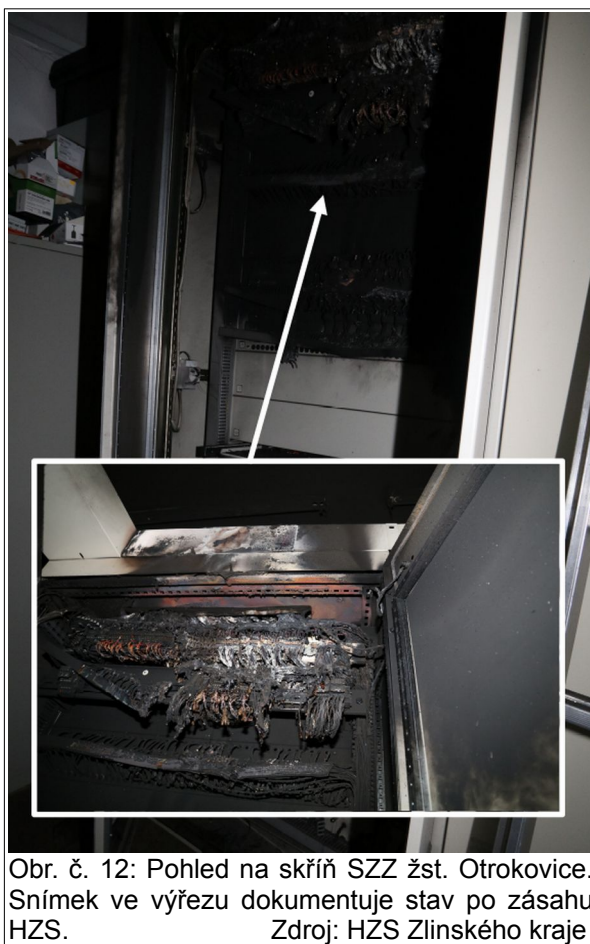
Obr. č. 12: Pohled na skříň SZZ žst. Otrokovice. Snímek ve výřezu dokumentuje stav po zásahu HZS.  
Zdroj: HZS Zlínského kraje

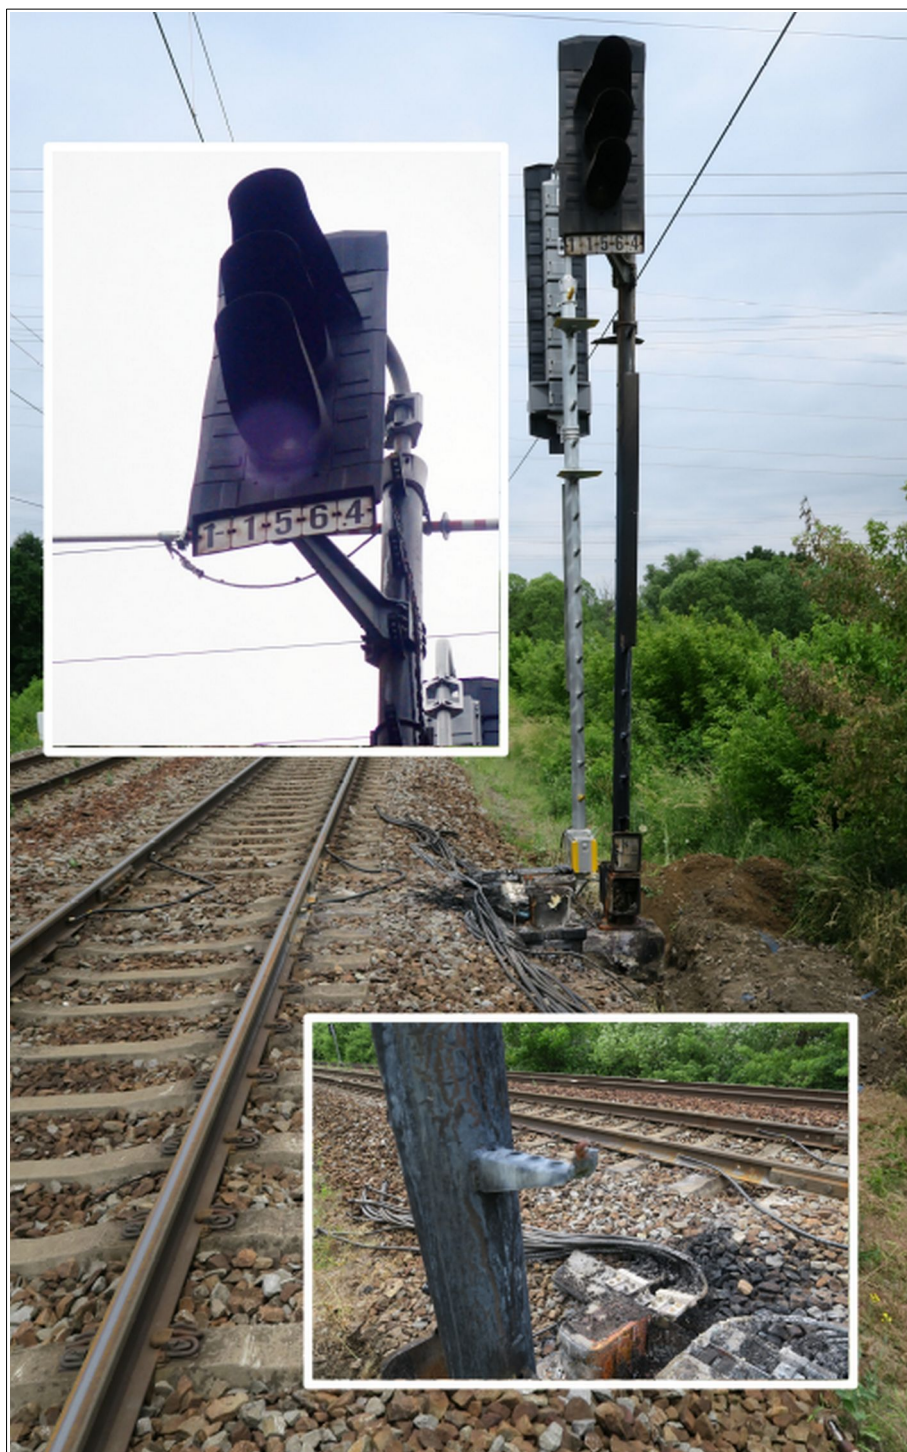
Obr. č. 13: Pohled na oddílové návěstidlo AB 1-1564 TÚ Otrokovice – Tlumačov. Horní snímek ve výřezu dokumentuje umístění zkratovací soupravy, vč. vedení zkratovacího lana po stožáru návěstidla, a dolní snímek ve výřezu dokumentuje stopy přitavení zkratovacího lana zkratovací soupravy ke stupačce stožáru návěstidla.

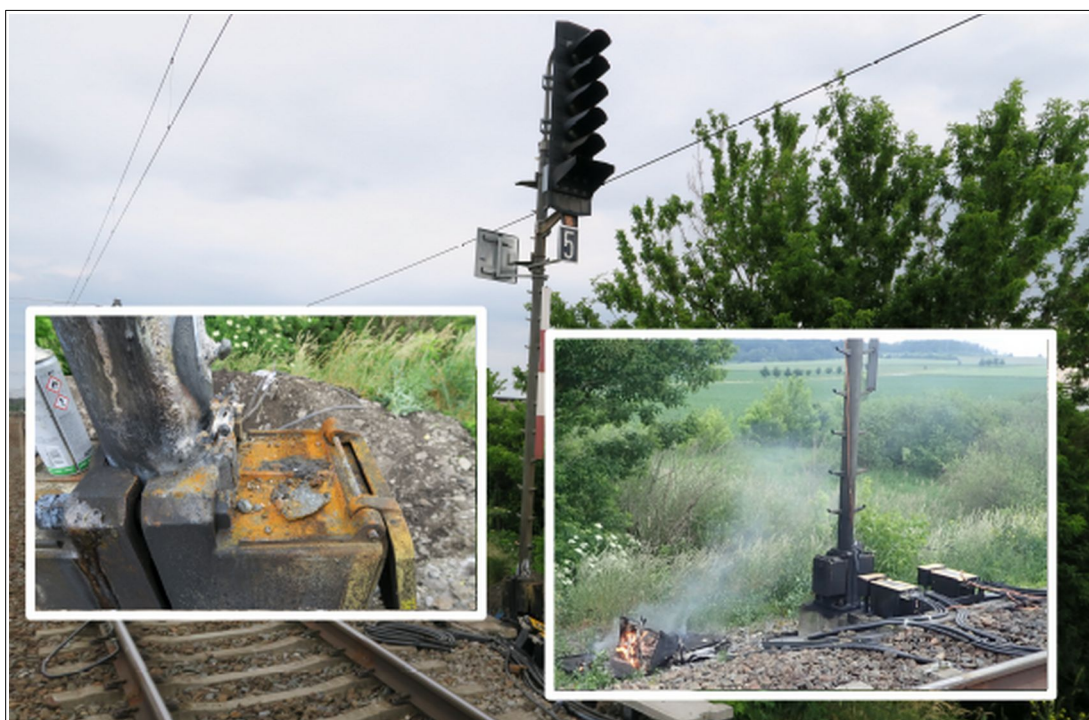
Obr. č. 14: Pohled na vjezdové návěstidlo 1S žst. Tlumačov. Levý snímek ve výřezu dokumentuje stopy přitavení zkratovacího lana zkratovací soupravy ke stožáru vjezdového návěstidla a pravý snímek ve výřezu dokumentuje požár kabelové skříně SKP a zavěšení a svedení lana zkratovací soupravy po stožáru vjezdového návěstidla.

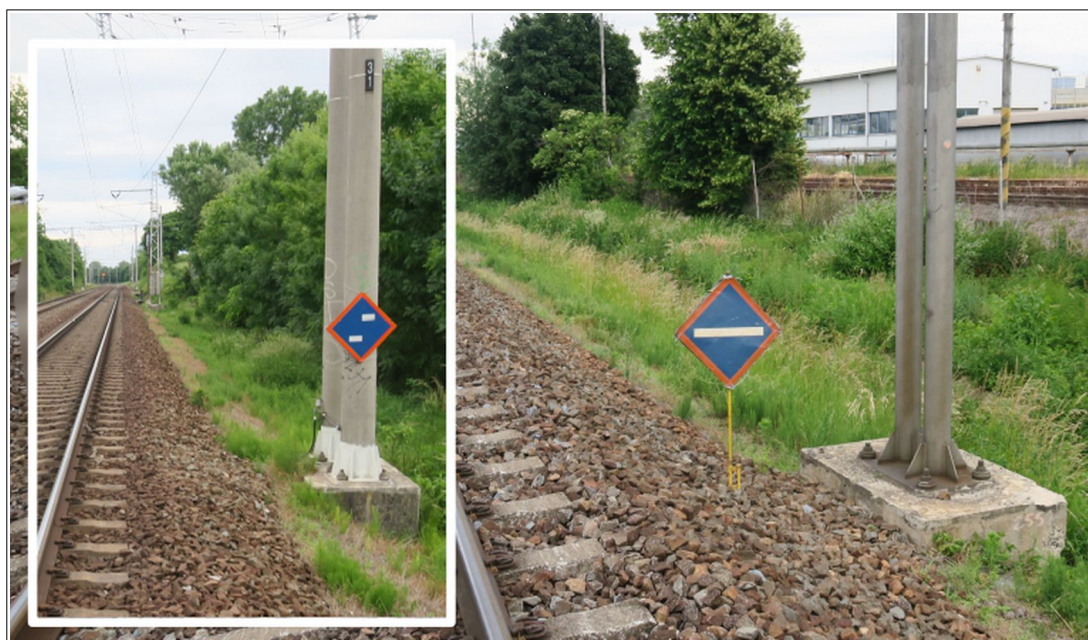
- jízda hnacího drážního vozidla vlaku Nex 53742 se zdviženým sběračem v místě příkázané jízdy se staženým sběračem, zapříčiněná nerespektováním přenosného návěstidla pro elektrický provoz, které návěstilo návěst „Stáhněte sběrač“.

Obr. č. 15: Pohled na přenosné návěstidlo pro elektrický provoz s návěstí „Stáhněte sběrač“ umístěné v km 154,060. Snímek ve výřezu dokumentuje stav a umístění přenosného návěstidla pro elektrický provoz s návěstí „Připravte se ke stažení sběrače“ umístěné v km 153,100.

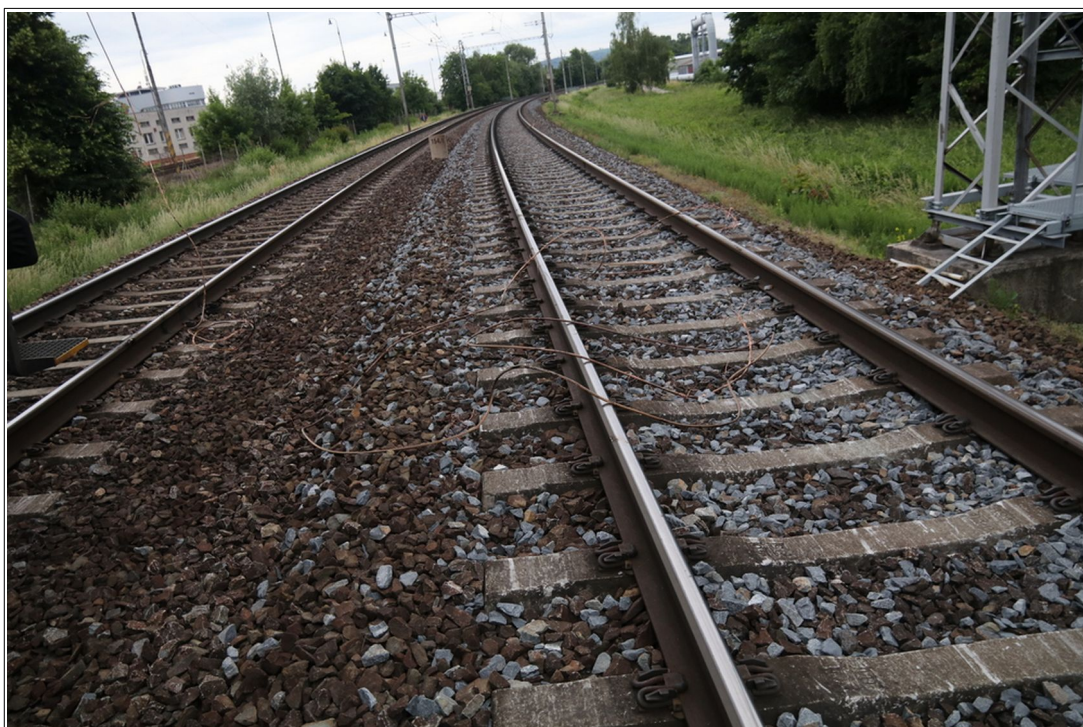
Obr. č. 16: Pohled na strženou část TV v prostoru TP č. 73 na kolejnicích obou kolejí napjedelského záhlaví žst. Otrokovice  
Zdroj: SŽ

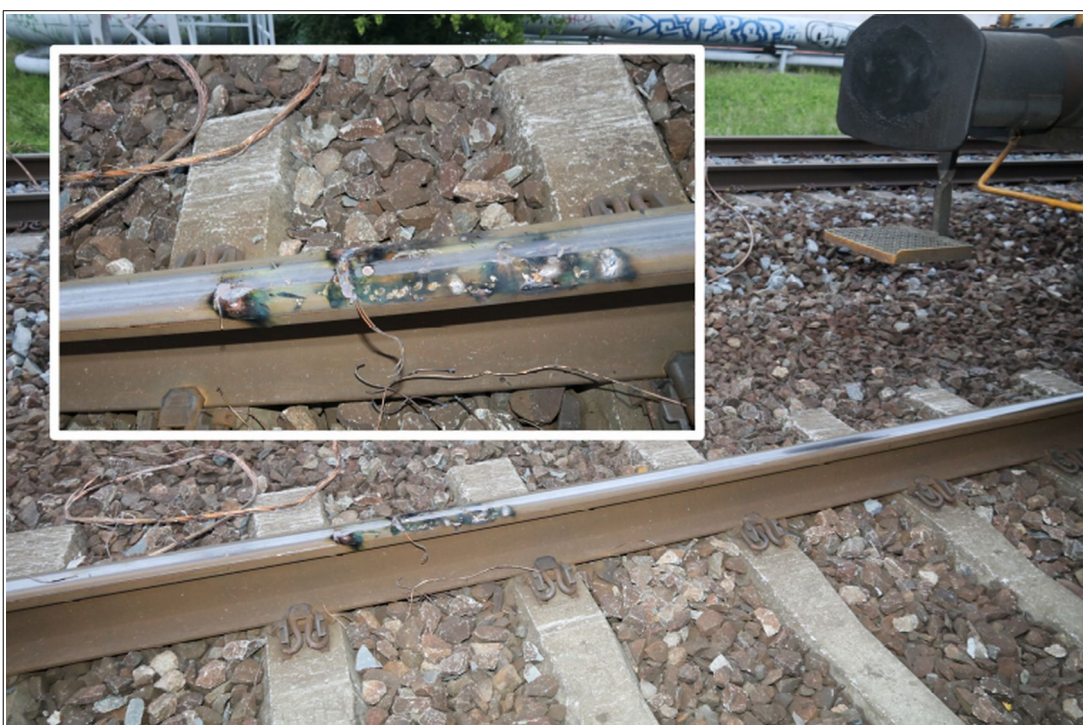
- viditelnost výše uvedených přenosných návěstidel pro elektrický provoz byla bez závad – větší než 50 m;
- v prostoru TP č. 73 se na kolejnicích napajedelského záhlaví žst. Otrokovice, které jsou pokračováním TK č. 1 Napajedla – Otrokovice a TK č. 2 Otrokovice – Napajedla, nacházely stopy po zkratu a následném natavení měděného drátu strženého TV. V prostoru pod úsekovým děličem č. 15, v km 154,250, se na železničním svršku kolejové spojky výhybek č. 38 a 39 nacházely stopy po nakapané – roztavené mědi;

Obr. č. 17: Pohled na levou kolejnici napjedelského záhlaví žst. Otrokovice (v prostoru TP č. 73), která je pokračování TK č. 1 Napajedla – Otrokovice, po vzniku MU. Snímek ve výřezu dokumentuje detailní stav této kolejnice po natavení stržené části TV.  
Zdroj: SŽ
