The Rail Safety Inspection Office

Accident and incident investigation report

Injury of an employee in the working basket of a rail crane by electric current during unauthorized work at the contact line at Pardubice hl. n. station

Monday, 27th June 2022

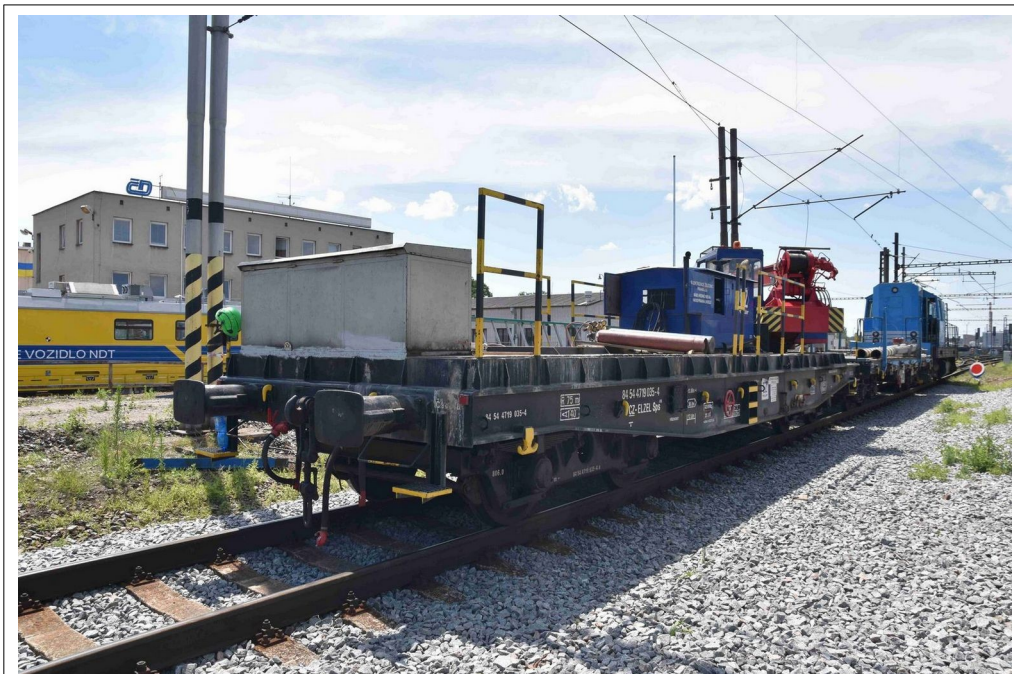
Obr. č. 3: Pohled na celý PD po vzniku MU

- při MU došlo k poškození TV, přepálení nosného lana TV nad kolejí mezi výhybkami č. 12 a č. 20 v místě dvojité TP č. 27A. Oba konce nosného lana nesly stopy přepálení elektrickým obloukem, jednotlivá lanka byla na obou koncích přepálená nepravidelně v délce cca 5 cm. Trolejový drát zůstal nepřerušovaný;
- konce nosného lana TV se po přetržení nacházely v úrovni mezi oběma TDV. Jeden konec visel v úrovni cca 1,5 m nad podlahou TDV a druhý konec se nacházel mezi HDV a 1. TDV na zemi vlevo ve směru jízdy PD;
- zbylá část nosného lana od druhého konce byla provlečena mezi nárazníky HDV a TDV;
- nad HDV se nacházel ÚD č. 6, který byl po vzniku MU otočen. Část umístěná na nosném laně byla pod částí umístěnou na trolejovém drátu. Obě dvě lana byla otočena o cca 90° oproti původnímu stavu;

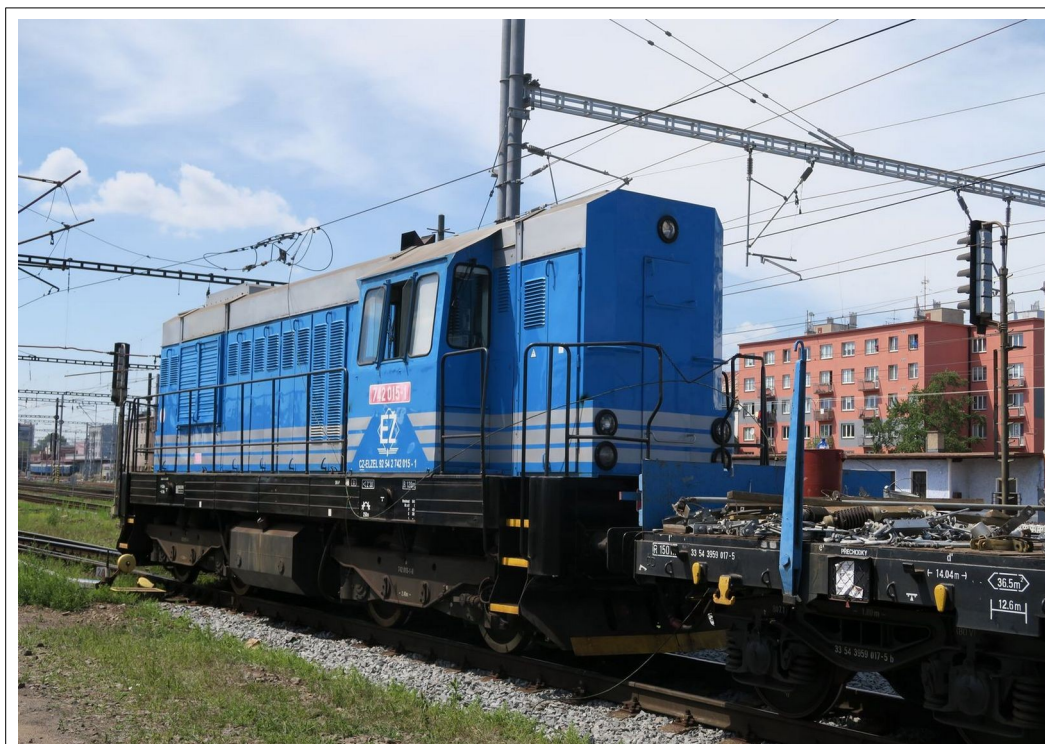
Obr. č. 4: Pohled na postavení HDV po vzniku MU

- na střeše HDV se nenacházely žádné stopy po výboji, tj. kontaktu nosného lana TV a části skříně HDV;
- pracovní koš byl v době ohledání místa MU spuštěný dnem cca 1 m nad terénem, v prostoru vlevo od koleje směrem do stanice a před TP 27A (rameno jeřábu bylo mírně zdvihnuté) – dle vysvětlení obsluhy pro umožnění záchrany zaměstnanců, kteří se v ní v době vzniku MU nacházeli a kteří byli v době ohledání místa MU již mimo místo MU (odvezení ZZS). Pracovní koš nesl výrazné stopy elektrického oblouku na pravém kloubu jeho zavěšení.

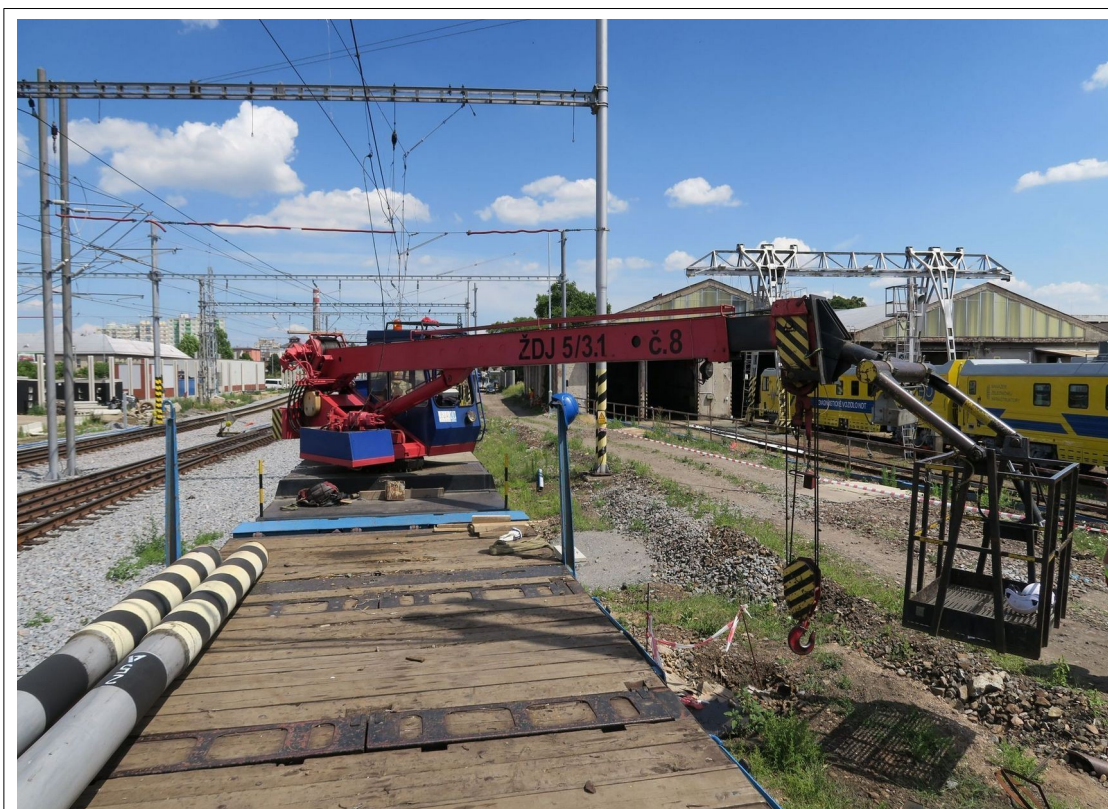
Obr. č. 5: Kolejový jeřáb ŽDJ 5/3.1 s jeřábovou nástavbou AD 10

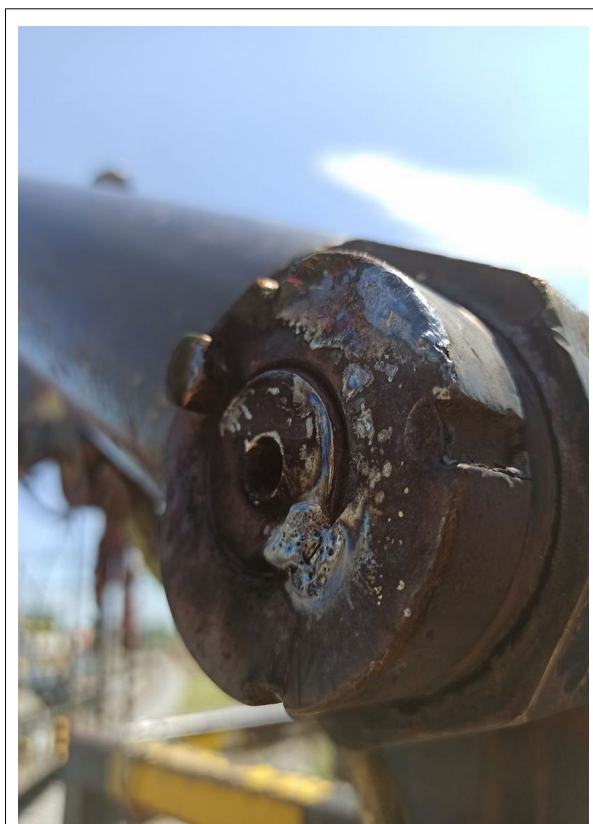
Obr. č. 6: Pravý kloub pracovního koše jeřábové nřdstavby AD 10, kde se nachřzejí stopy po elektrickém oblouku – kontaktu koše s nosným lanem TV
Zdroj: SŽ

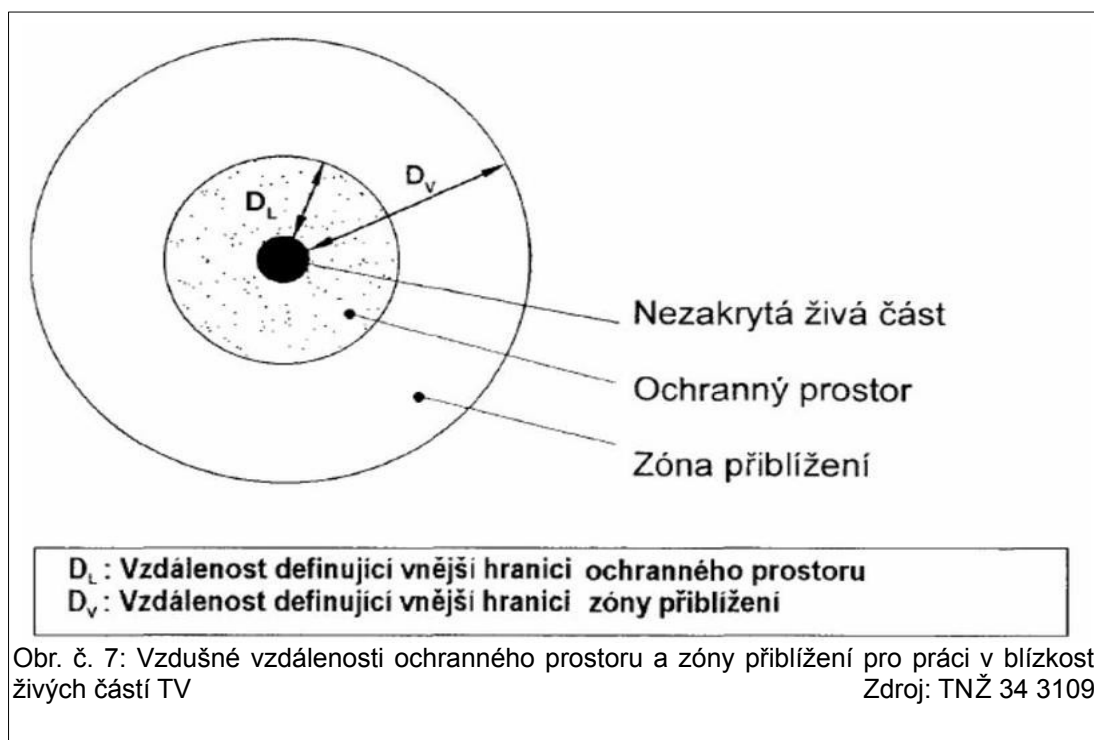
- ze stop zajištěných DI na místě MU, z faktu, že došlo k pracovnímu úrazu a z reakce nadproudových ochranných činných napájecích a spínacích stanic TV v době vzniku MU jednoznačně vyplývá, že při práci, uvedené v podání vysvětlení zaměstnanců EŽP, prokazatelně došlo k překonání hranice zóny přiblížení ($D_v=1500$ mm) k TV a následně i zásahu do ochranného prostoru ($D_L=900$ mm) kolem TV (viz Obr. č. 7), završeného kontaktem se živou částí TV;

- ke způsobu zajištění bezpečnosti práce pro případ, že při provádění práce nelze přiblížení k TV vyloučit, je nutné dle čl. 6.4.2 zajistit vypnutí napájení TV a zajištění pracoviště podle stanovených podmínek, včetně vypracování a předání příkazu „B“, k čemuž prokazatelně před a v době vzniku MU nedošlo.

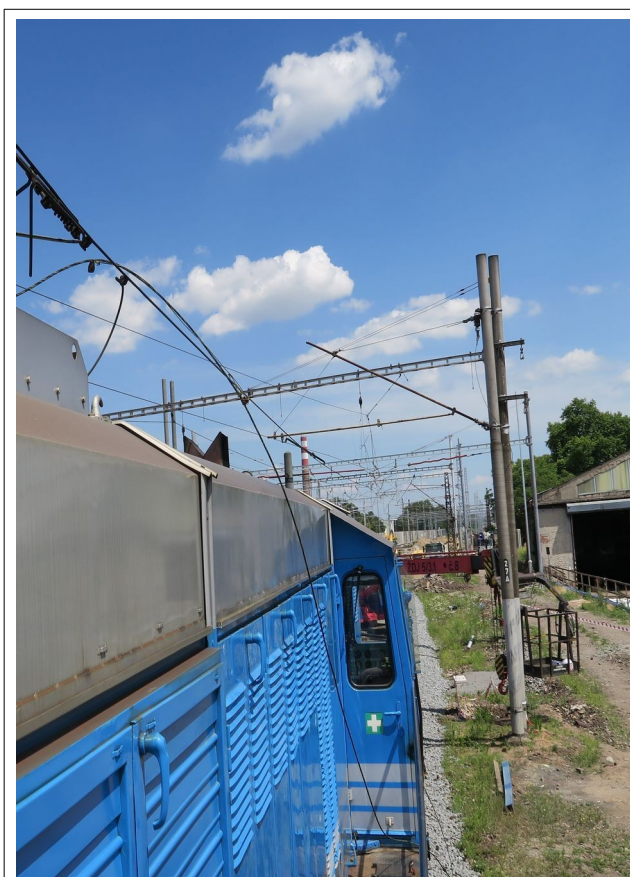
Vedoucí práce tímto svým rozhodnutím vytvořil pro celou pracovní skupinu velké bezpečnostní riziko spočívající v možném pádu stožáru TV do provozované dopravní cesty, na PD a na osoby v pracovním koši, které následně vyústilo ke vzniku MU – z dokumentace vyplývá, že k přepálení nosného lana došlo přímo nad místem, kde se před vznikem MU nacházel pracovní koš.

Obr. č. 8: Pohled na údajně nebezpečně nahnutý stožár TV
Zdroj: DI

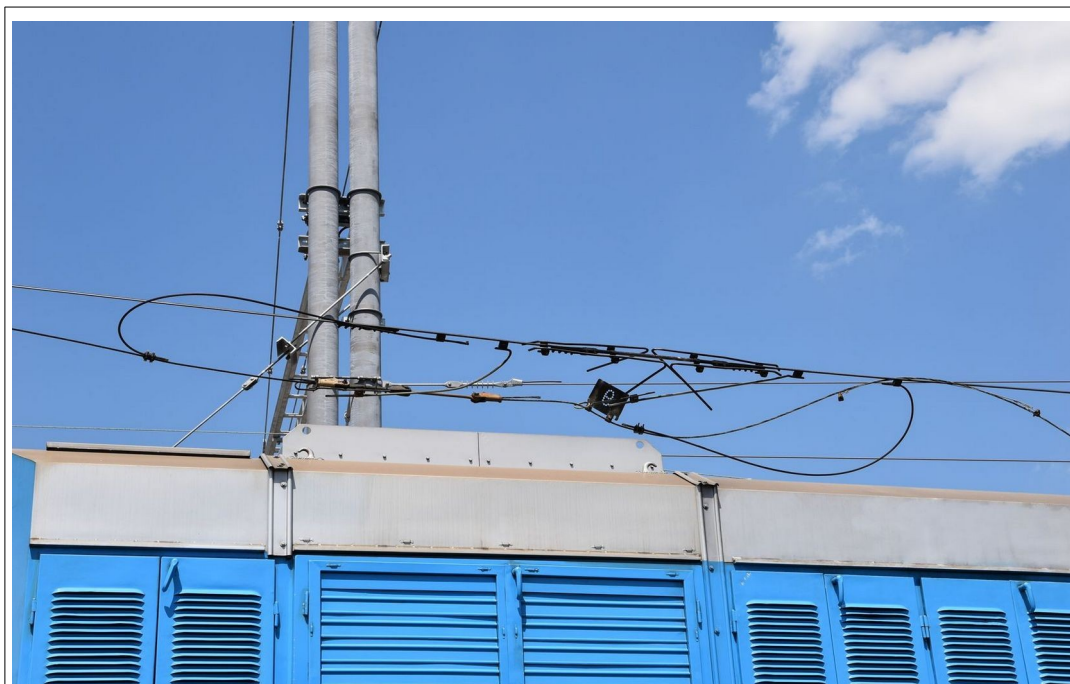
Obr. č. 9: Pohled na ÚD č. 6 TV nad HDV

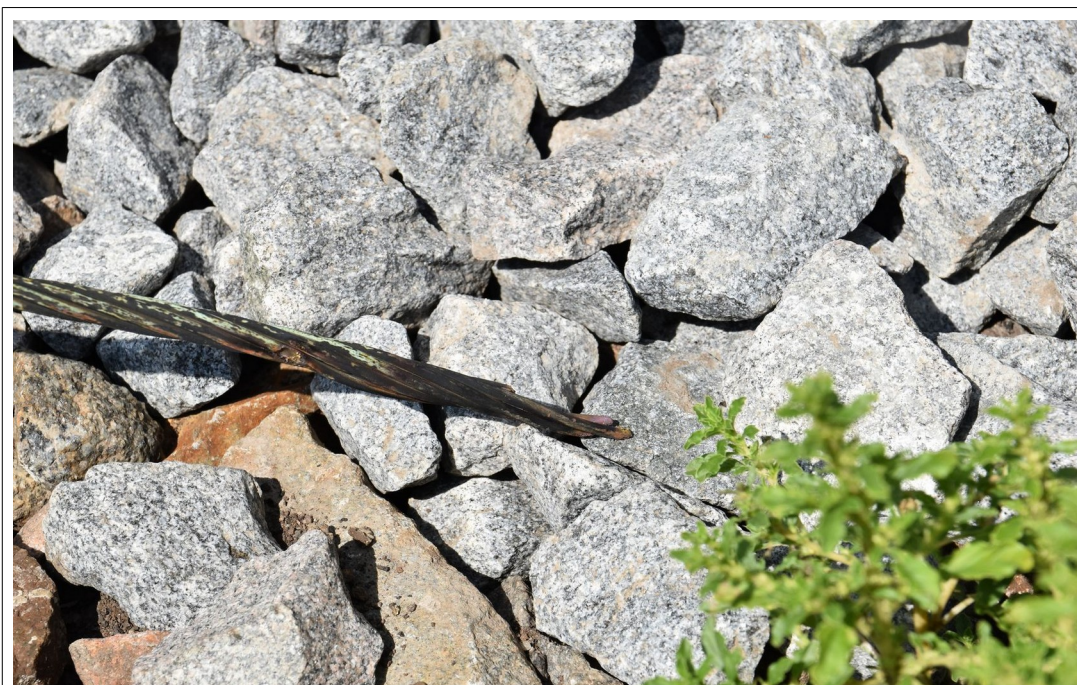
Obr. č. 10: Pohled na konec přepáleného nosného lana TV
