## **Závěrečná zpráva o výsledcích šetření mimořádné události**

Srážka vlaku Os 17113 s vlakem Os 17110 mezi dopravními D3 Pernink a Nové Hamry

## **Accident and incident investigation report**

Collision of the regional passenger train No. 17113 with the regional passenger train No. 17110 between Pernink and Nové Hamry operating control points

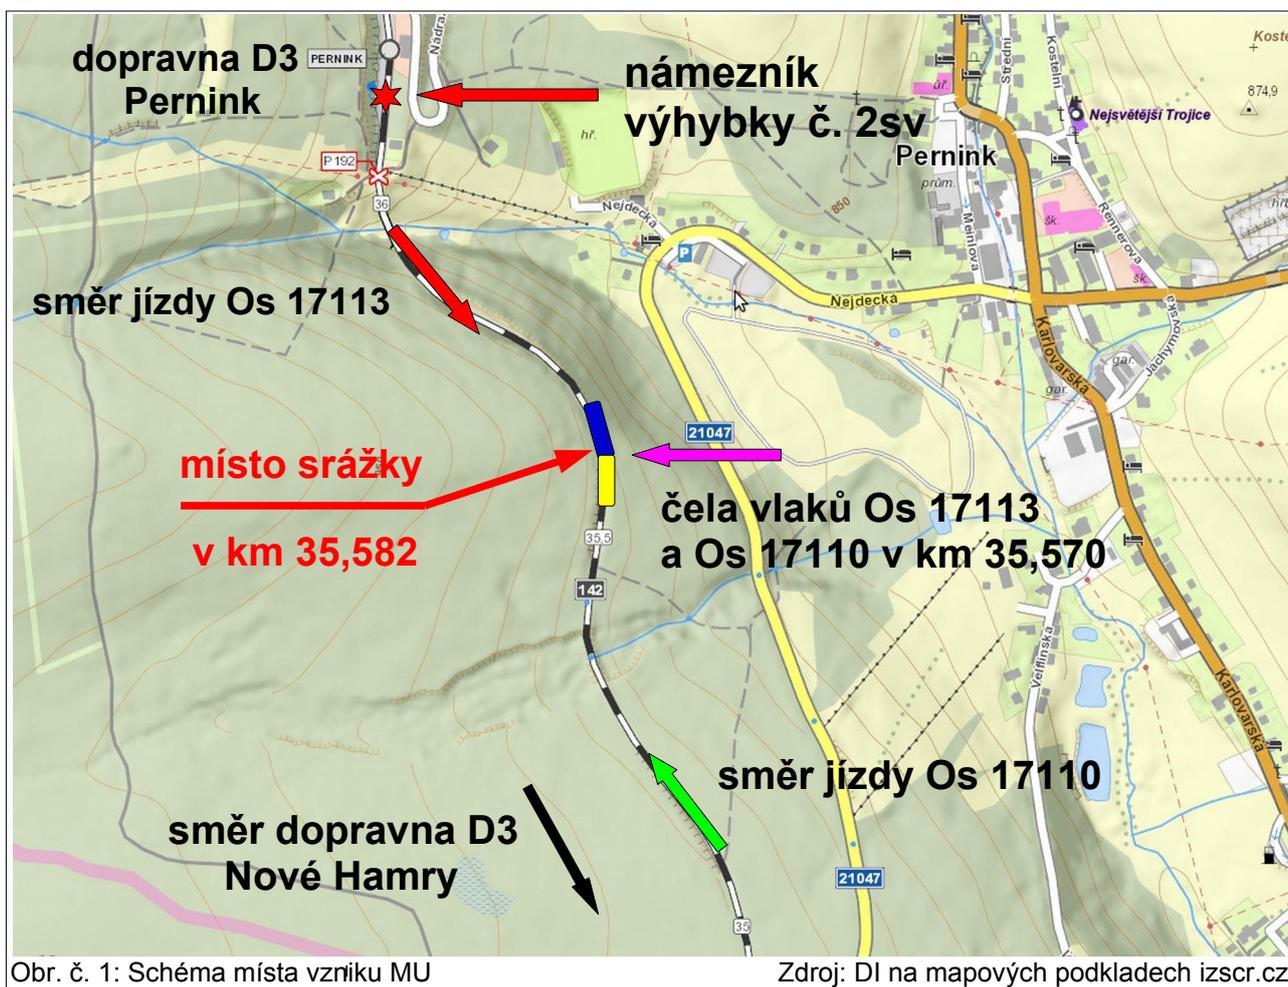
Obr. č. 1: Schéma místa vzniku MU

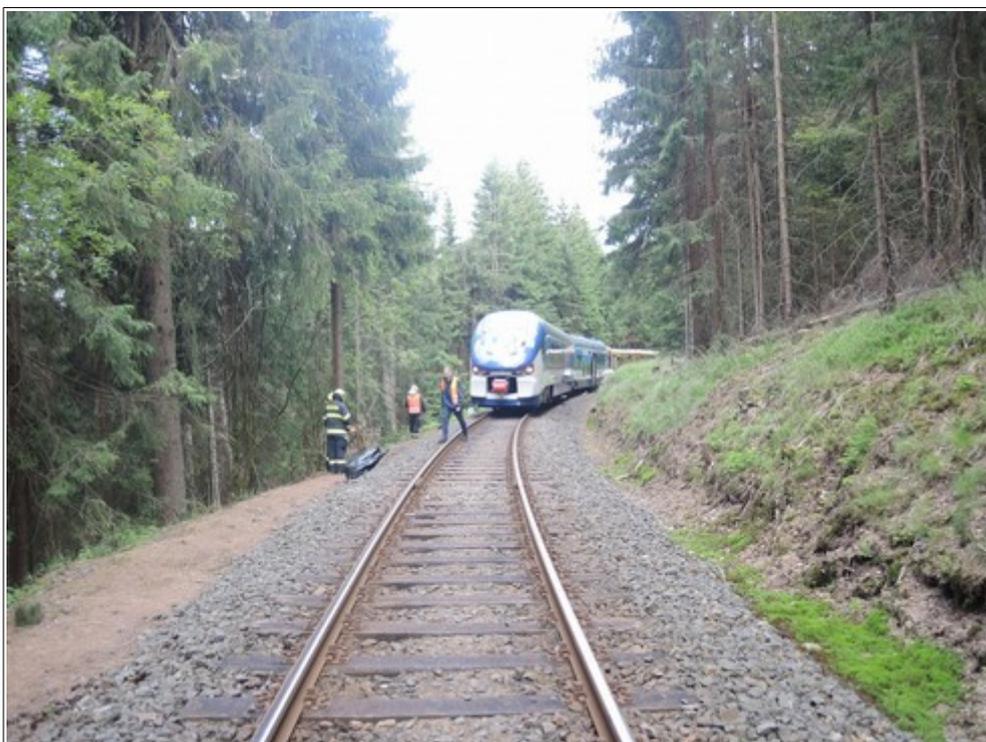
- čelo vlaku Os 17113 bylo v délce 1,8 m zaklíněno do prostoru ŘV 914.034-4 vlaku Os 17110;
- HDV 844.005-9 bylo řízeno ze stanoviště článku B, kde byla umístěna zobrazovací jednotka elektronického registračního rychloměru typu Hasler TELOC;

Obr. č. 4: Pohled na místo srážky ze směru jízdy vlaku Os 17113

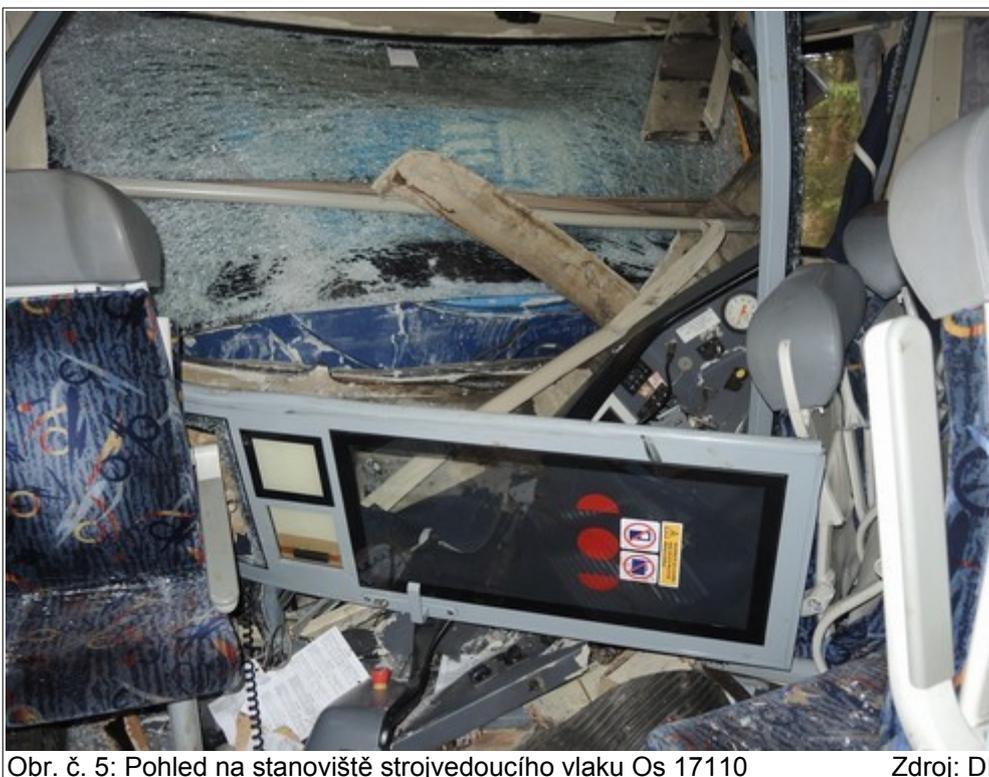
- čelo vlaku Os 17110 bylo zcela zdemolováno a v prostoru ŘV 914.034-4 bylo zaklíněno čelo vlaku Os 17113;
- ohledáním stanoviště strojvedoucího bylo mimo jiné zjištěno:

- stanoviště včetně ovládacího pultu bylo kompletně zničeno a vtlačeno do prostoru pro cestující;
  - baterie byly odpojeny následkem srážky;
  - zobrazovací jednotka elektronického registračního rychloměru UniControls – Tramex signalizovala rychlost zaseknutou na hodnotě 47 km·h<sup>-1</sup>;

a strojvedoucího došlo zaklíněním čela vlaku Os 17113 do prostoru ŘV, zdemolováním přepážky oddělující stanoviště strojvedoucího a vtačením stanoviště včetně ovládacího pultu do oddílu pro cestující.

Obr. č. 5: Pohled na stanoviště strojvedoucího vlaku Os 17110
