## **Závěrečná zpráva o výsledcích šetření mimořádné události**

Vykolejení posunového dílu v železniční stanici Plzeň hlavní nádraží

### **Accident and incident investigation report**

Derailment of the shunting operation at Plzeň hlavní nádraží station

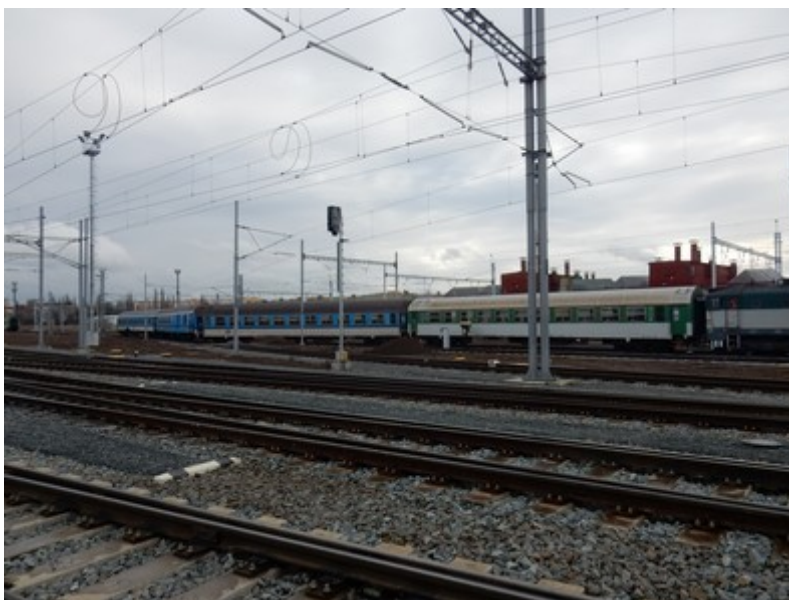
Obr. č. 1: Pohled na tažený posunový díl

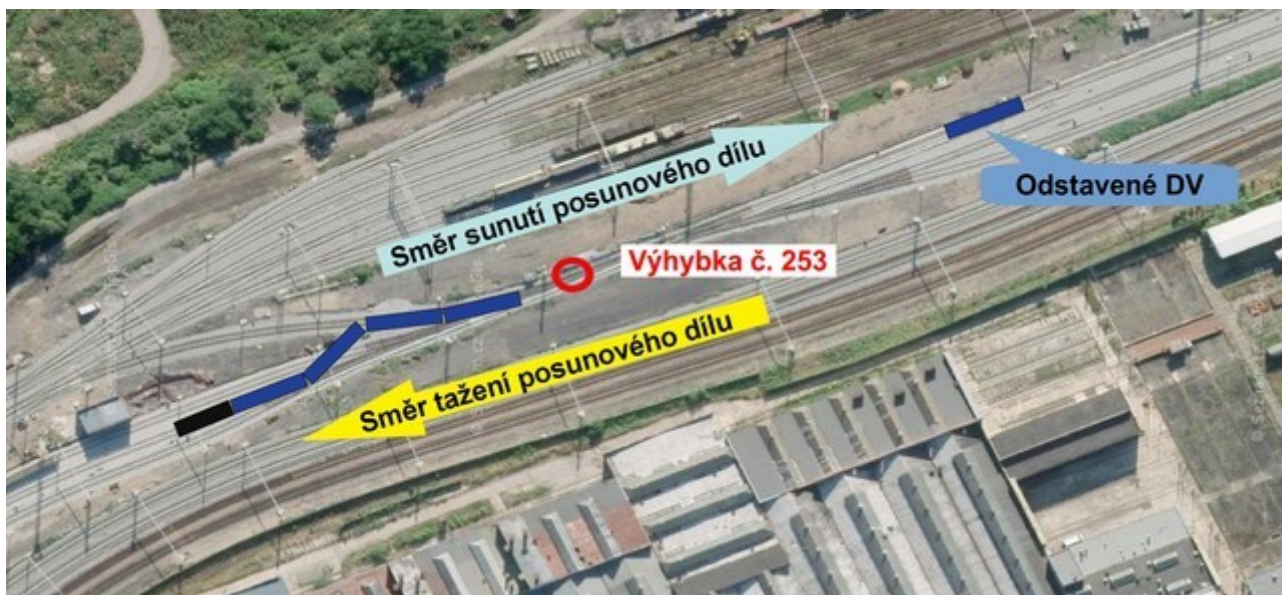
Dne 8. 12. 2017 v 6.24 h došlo za jízdy taženého posunového dílu k vykolejení TDV řazeného jako druhé za HDV v srdcovkové části výhybky č. 253 v žst. Plzeň hlavní nádraží, obvod osobního nádraží.

Obr. č. 2: Schéma místa vzniku MU

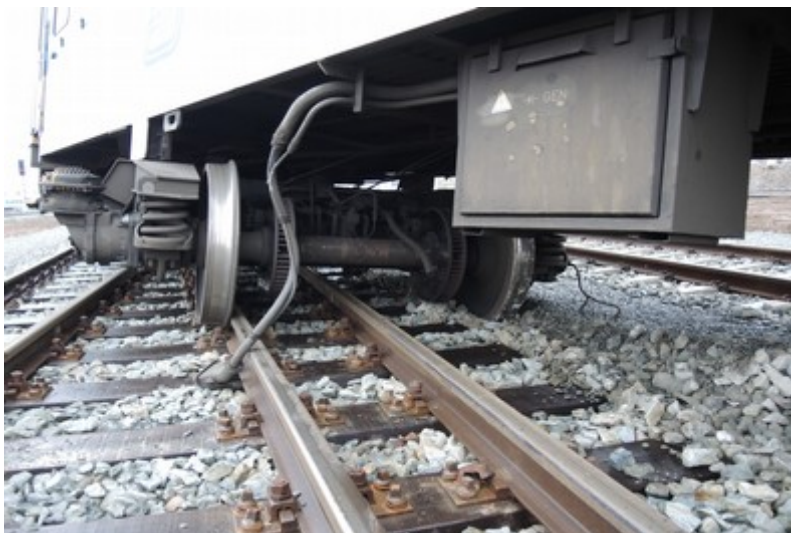
- DV č. 50 54 21-08 024-1:
    - bylo řazené jako druhé za HDV taženého posunového dílu;
    - přední podvozek „a“, který vykolejil 1. nápravou i 2. nápravou, se nacházel ve střední části výhybky č. 255;

- pravá kola obou náprav předního podvozku stála ve štěrkovém loži cca 1,5 m za námezníkem výhybky č. 254 (viz obr. č. 3);

Obr. č. 3: Vykolejené nápravy předního podvozku „a“

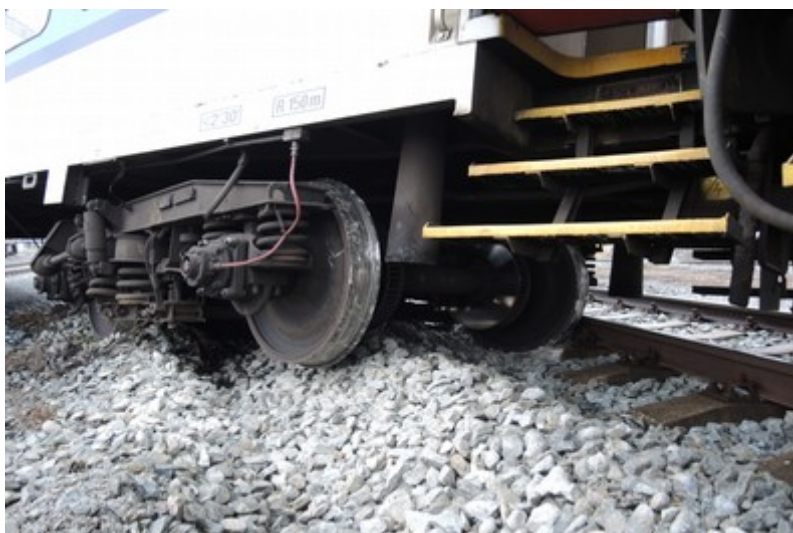
- obě nápravy zadního podvozku „b“ byly vykolejené a zabořené ve štěrku mezi SK č. 923 a 251 (viz obr. č. 4);
- skříň DV byla nahnutá vpravo ve směru tažení a zasahovala přes tři SK – č. 923, 251 a 253 (viz obr. č. 5);
- DV mělo poškozeno přední i zadní čelo, které stálo v km 348,158.

Obr. č. 4: Vykolejený zadní podvozek „b“

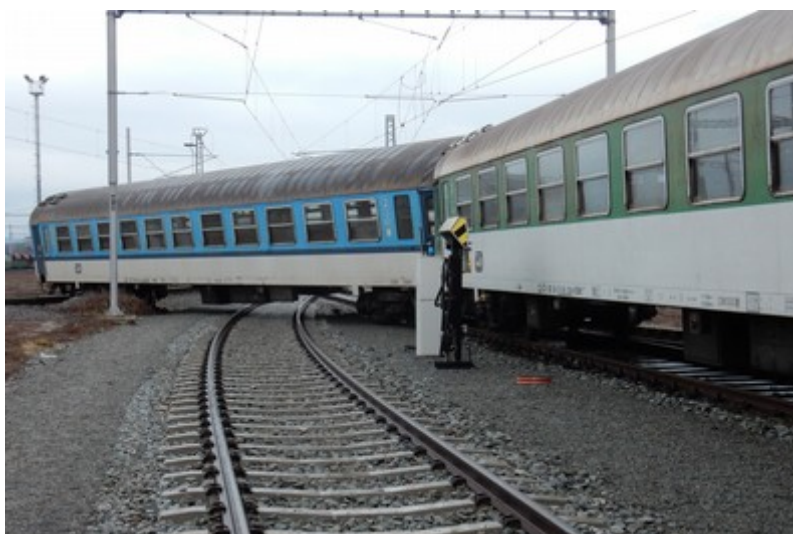
Obr. č. 5: Pohled na vykolejené drážní vozidlo

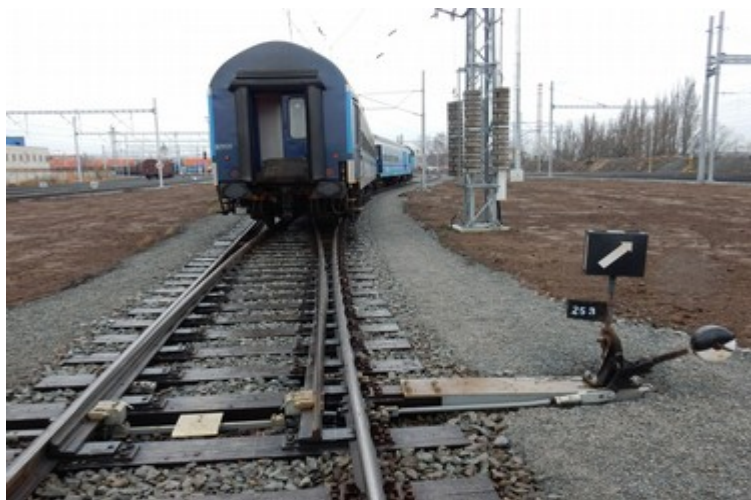
- výhybka č. 252 v km 348,091:
  - nezabezpečená ručně přestavovaná výhybka s čelistovým výměnovým závěrem;
  - vybavena závažím výměníku a výhybkovým návěstidlem;
  - na návěstním tělese výhybky byla návěst „Jízda přímým směrem“;
  - pojížděna taženým posunovým dílem po hrotu;
  - přestavena pro jízdu ze SK č. 256 k výhybce č. 253 – výhybka správně přestavena pro danou jízdni cestu a v předepsané koncové poloze.
- výhybka č. 253 v km 348,099:
  - nezabezpečená ručně přestavovaná výhybka s čelistovým výměnovým závěrem;
  - vybavena závažím výměníku a výhybkovým návěstidlem;
  - na návěstním tělese výhybky byla návěst „Jízda doprava“;
  - pojížděna taženým posunovým dílem proti hrotu;
  - přestavena do odbočného (vedlejšího) směru, tj. ve směru jízdy od výhybky č. 252 na SK č. 923 (viz obr. č. 6);

Obr. č. 6: Výhybka č. 253 přestavena směrem na SK č. 923

- levý jazyk výhybky ve směru tažení posunového dílu byl přilehlý k opornici, pravý jazyk byl odlehlý od opornice;
- čelistový závěr jazyka neměl závěrový hák přilehlého jazyka výhybky podepřen závorovacím pravítkem tak, aby hrana závorovací plochy pravítka přesahovala hranu hlavy závěrového háku nebo se s ní kryla;
- na hrotu pravého jazyka výhybky byly stopy po kontaktu s koly DV při jízdě taženého posunového dílu směrem od výhybky č. 252;

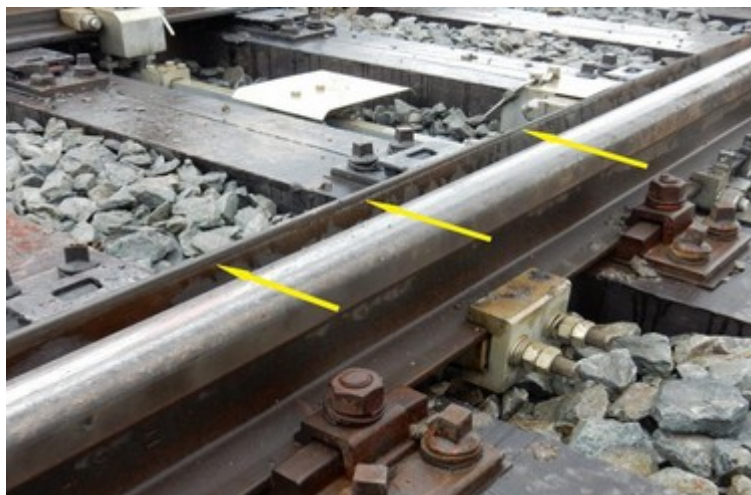
- na vnější hraně levého jazyka výhybky přibližně v délce 2/3 jazyka ve směru od výhybky č. 254 k hrotu jazyka výhybky byly viditelné stopy po otěru kol DV, které vznikly při jízdě sunutého posunového dílu po hrotu výhybky č. 253 ve směru od výhybky č. 254 (viz obr. č. 7);

Obr. č. 7: Stopy po otěru kol DV na jazyku výhybky č. 253

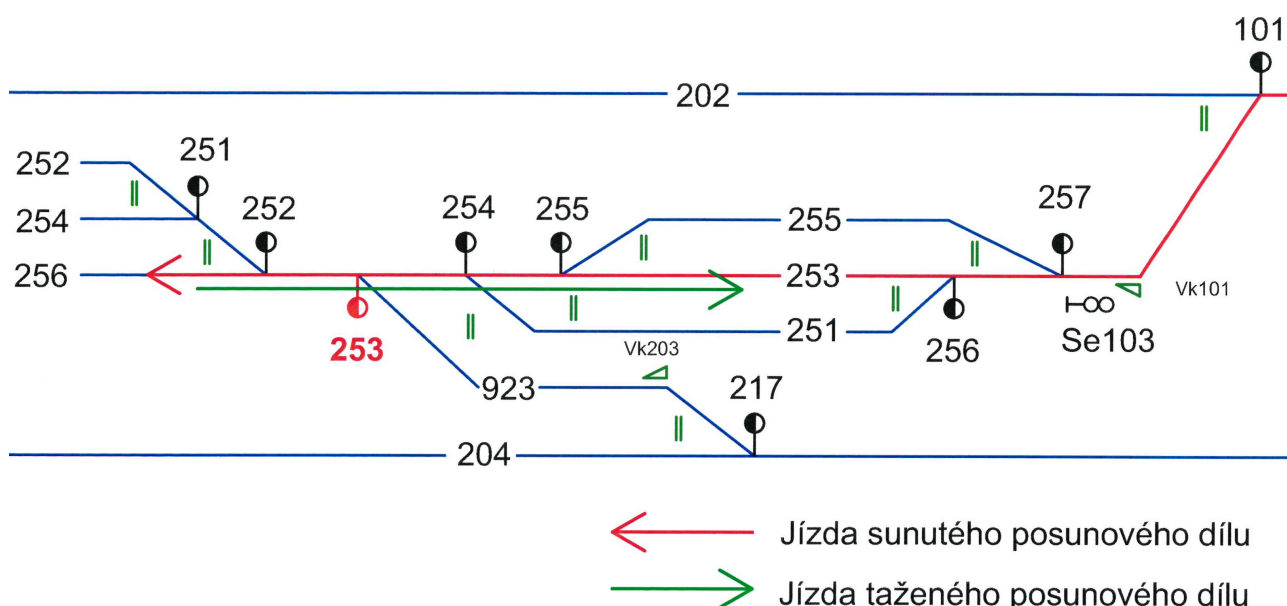
Na SK č. 253 přestavil vedoucí posunu výhybku č. 257 a výhybku č. 256 dle svého vyjádření zkontroloval. Následně na konci SK č. 253 přestavil výhybky č. 255, 254, 253

a 252 (viz obr. č. 8) bez provedení kontroly jejich správného přestavení do koncové polohy. Sunutý posunový díl zastavil na SK č. 256 v km 348,002, přičemž část posunového dílu zůstala stát v prostoru výhybek č. 252, 253 a 254. Vedoucí posunu zajistil DV v čele sunutého posunového dílu proti ujetí ruční brzdou a odvěsil jej. Poté dal vedoucí posunu strojvedoucímu pokyn k jízdě již taženého posunového dílu zpět po SK č. 253 k námezvníku výhybky č. 256. Následnou jízdou posunového dílu HDV a TDV řazené jako první za HDV jely po SK č. 253, TDV řazené jaké druhé za HDV vykolejilo předním podvozkem v srdcovkové části výhybky č. 253, následně vykolejil i zadní podvozek a další 2 TDV řazená jako třetí a čtvrté za HDV pokračovala v jízdě nezamýšleným směrem, tj. do vedlejšího (odbočného) směru na SK č. 923, bez vykolejení.

Obr. č. 8: Schéma posunovacího obvodu – odstavné „Lobezské koleje“
