Závěrečná zpráva o výsledcích šetření mimořádné události

Nedovolená jízda posunového dílu za návěstidlo Se508 zakazující jízdu
s následným vykolejením v železniční stanici Plzeň hlavní nádraží,
obvod Jižní Předměstí

Accident and incident investigation report

Unauthorized movement of the shunting operation behind the signal device
Se508 with consequent derailment at Plzeň hlavní nádraží,
district Jižní Předměstí station

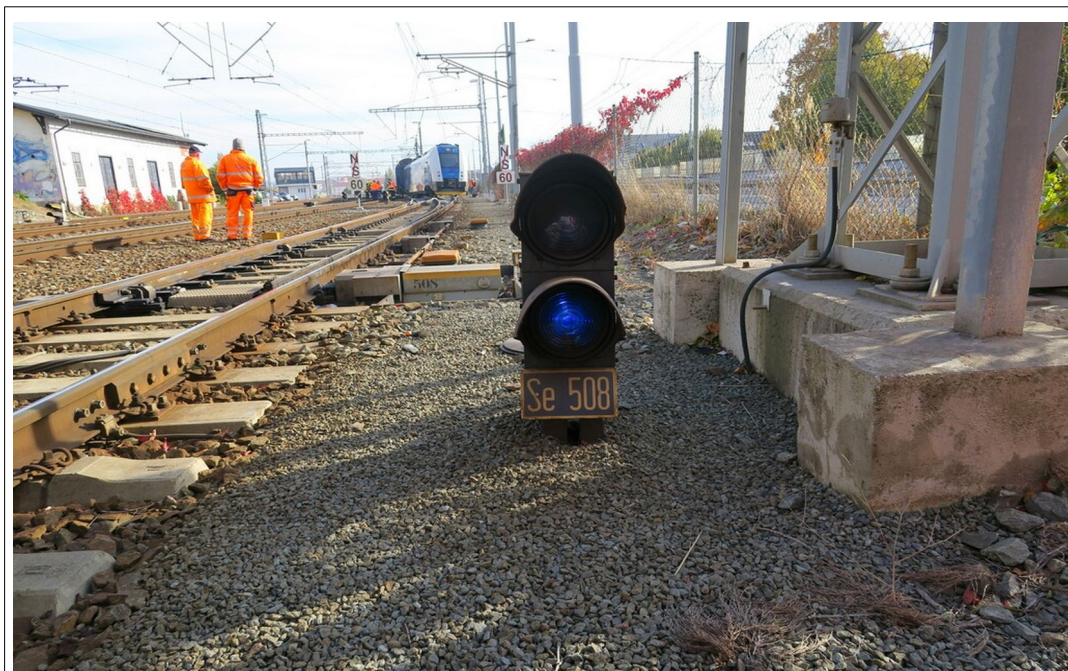
- nerespektování návěsti „Posun zakázán“ seřadovacího návěstidla Se508 železniční stanice Plzeň hlavní nádraží, obvod Jižní Předměstí, strojvedoucím posunového dílu.

Obr. č. 2: Seřadovací návěstidlo Se508 s návěstí „Posun zakázán“

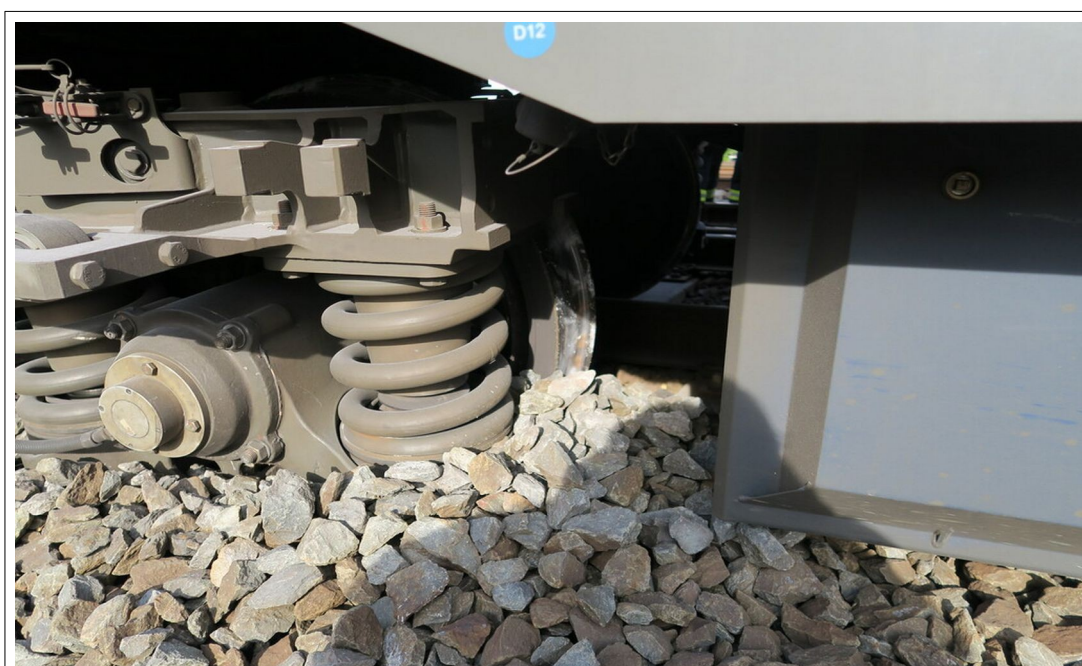
- čtvrtý podvozek (ve směru jízdy) nebyl vykolejen, třetí podvozek (HDV 94 54 1 650 015-1) byl vykolejen vpravo v srdcovce výhybky č. 508 v km 350,052;

Obr. č. 3: Pohled na vykolejený třetí podvozek
