The Rail Safety Inspection Office

Závěrečná zpráva o výsledcích šetření mimořádné události

Nedovolená jízda vlaku Os 9344 za hlavní (odjezdové) návěstidlo L6 s návěstí zakazující jízdu s narušením postavené vlakové cesty pro vlak R 924 v železniční stanici Poříčany

Accident and incident investigation report

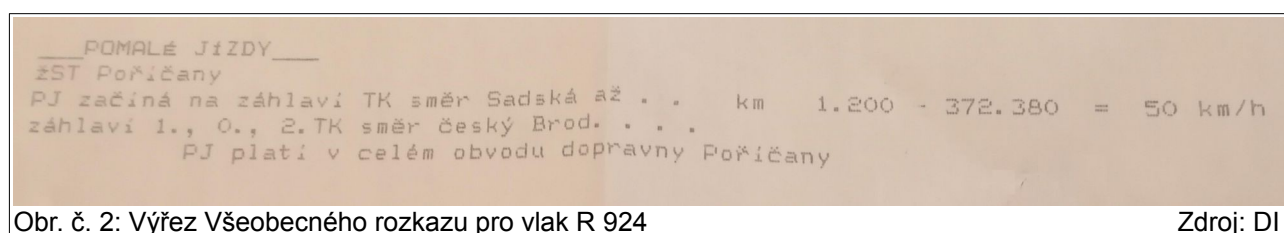
Obr. č. 2: Výřez Všeobecného rozkazu pro vlak R 924

- na stanovišti strojvedoucího se nacházela zpráva o brzdění pro vlak R 924 ze dne 14. 7. 2021;
 - na stanovišti strojvedoucího se nacházel Všeobecný rozkaz pro vlak R 924, číslo 0000 001-729, pro trasu Nymburk hl. n. – Praha hl. n., sestavený dne 14. 7. 2021 v 11:19 h, předaný dne 14. 7. 2021, viz obr. č. 2;

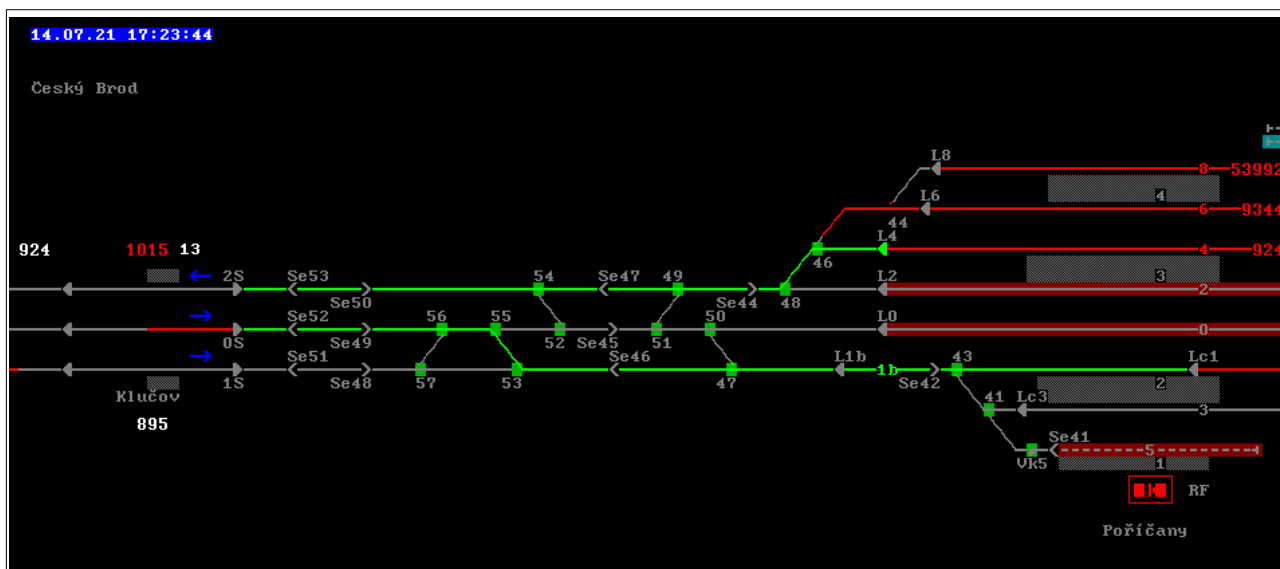
Obr. č. 3: Snímek reliéfu z archivu SZZ žst. Poříčany – zhlaví směr žst. Český Brod

17:23:44	vlak R 924 uvolnil (výhybkový) úsek V15 a vjel celý na 4. SK;
17:23:48	vlak Os 9344 obsadil (výhybkový) úsek V44 (za návěstidlem L6);
17:23:50	na návěstidle L4 zhasla návěst dovolující jízdu a rozsvítila se návěst „Stůj“.

Z rozboru stažených dat ze SZZ vyplynulo, že zařízení vykazovalo normální činnost a že jeho technický stav a způsob obsluhy nebyly v příčinné souvislosti se vznikem MU.

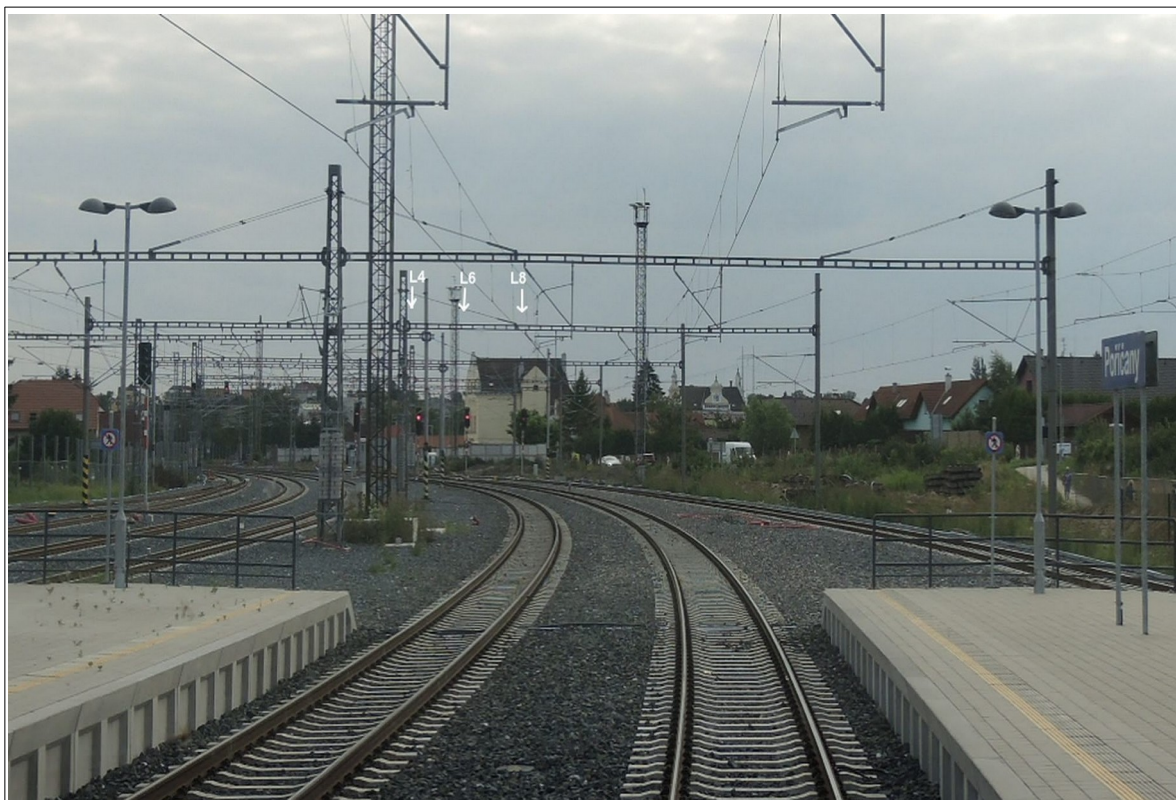
Žst. Poříčany se nacházela v rovinatém terénu, v levém oblouku ve směru jízdy vlaku Os 9344. Při výhledu ze stanoviště DV stojícího v prostoru určeném pro výstup a nástup cestujících na 6. SK směrem k žst. Český Brod (viz obrázek č. 6 v příloze) byla v levém oblouku viditelná stožárová odjezdová návěstidla L2, L4, L6 a L8 ve vzdálenosti přibližně 200 m. Odjezdová návěstidla L1b a L0 umístěná na krakorci byla ve větší vzdálenosti. Opakovací předvěst odjezdového návěstidla ze 6. SK směrem do žst. Český Brod zřízena nebyla (přínos opakovacích předvěstí je řešen v bodě 4.3.2 této ZZ). Přenos kódu vlakového zabezpečovače nebyl v době vzniku MU zajištěn.

Obr. č. 6: Pohled na návěstidlo L6 ze stanoviště strojvedoucího vlaku ze 6. SK, s možností počítání návěstidel zprava
Zdroj: DI

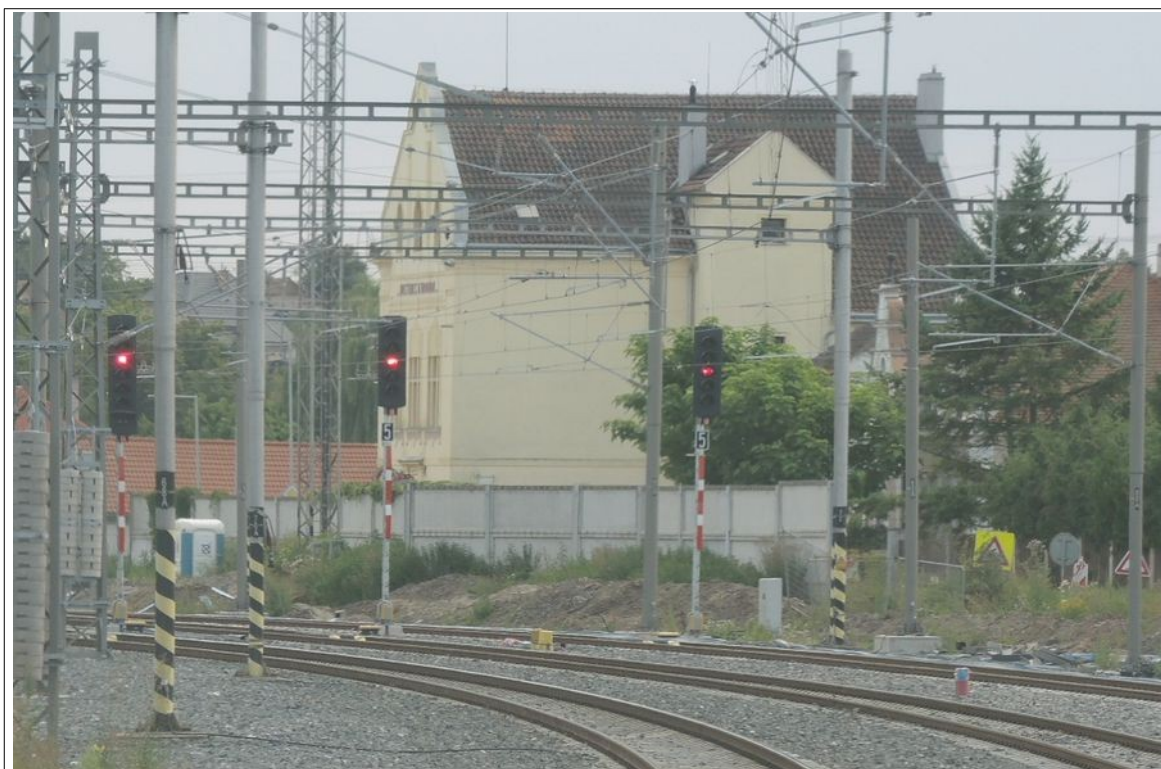
Obr. č. 7: Bližší pohled na návěstidla zleva L4, L6 a L8 ze 6. SK
Zdroj: DI
