## **Závěrečná zpráva o výsledcích šetření mimořádné události**

Nedovolená jízda vlaku Pn 55098 za hlavní (odjezdové) návěstidlo L4, srážka se zaráždlem kusé koleje s následným vykolejením v železniční stanici Poříčany

## **Accident and incident investigation report**

Unauthorized movement of the freight train No. 55098 behind the main (departure) signal device L4 with consequent collision with concrete buffer stop of dead-end track and derailment at Poříčany station

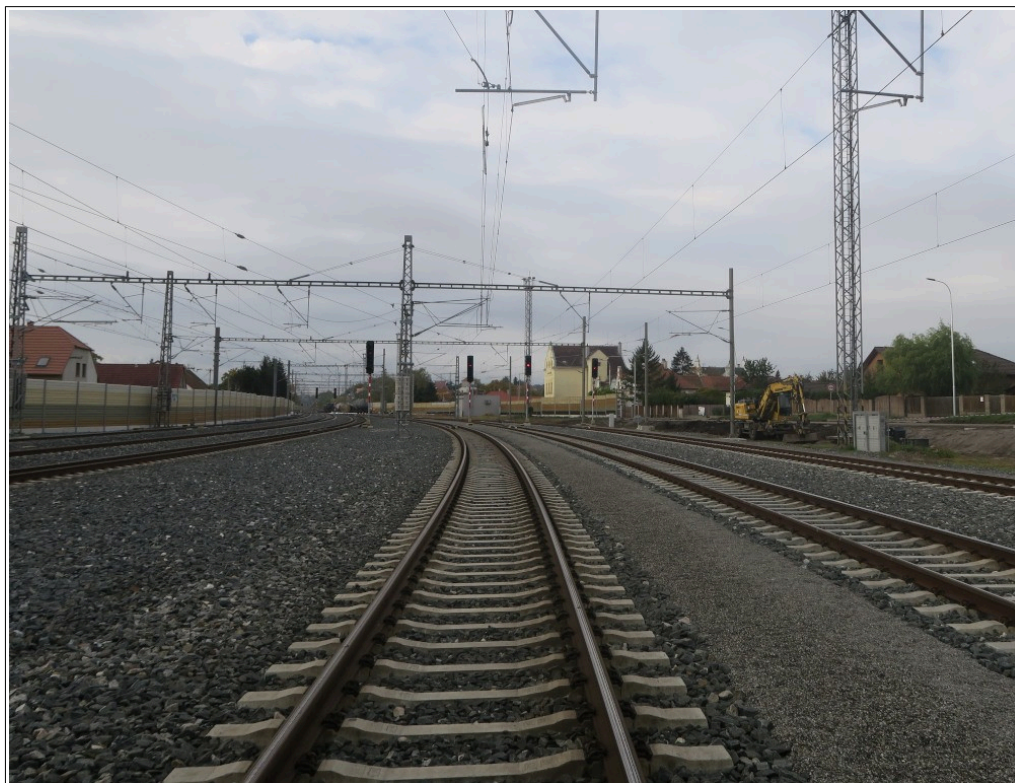
Obr. č. 2: Viditelnost odjezdového návěstidla L4 na vzdálenost 100 m Zdroj: DI

Nepřerušovaná viditelnost návěsti „Stůj“ na návěstidle L4 byla zajištěna minimálně na vzdálenost 250 m, což bylo v souladu s § 7 vyhlášky č. 173/1995 Sb. Návěsti hlavních návěstidel musí být viditelné ze stojícího vedoucího drážního vozidla nejméně na vzdálenost 100 m a z vedoucího drážního vozidla jedoucího nejvyšší dovolenou rychlostí alespoň po dobu 12 s. Dobu viditelnosti je možno snížit až na 7 s mj. u odjezdového návěstidla nebo cestového návěstidla na konci koleje v dopravně. Při nejvyšší dovolené rychlosti  $80 \text{ km}\cdot\text{h}^{-1}$  a požadované době viditelnosti odjezdového návěstidla 7 s je minimální požadovaná vzdálenost viditelnosti předmětného návěstidla 156 m.

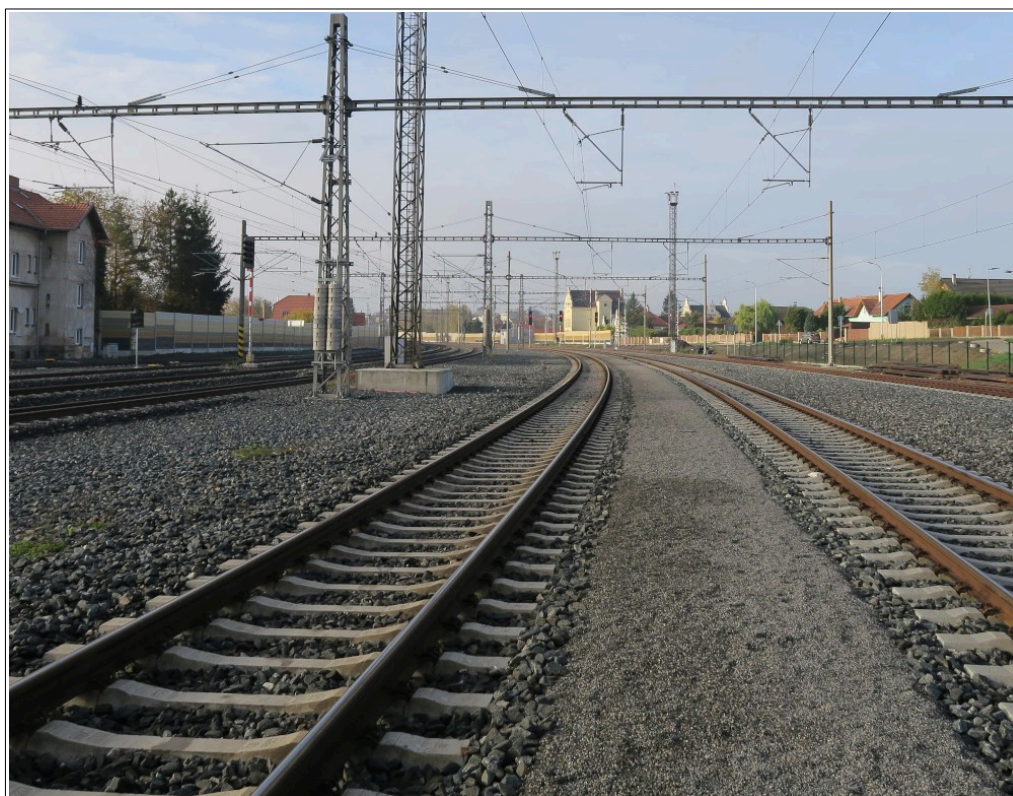
Obr. č. 3: Viditelnost odjezdového návěstidla L4 na vzdálenost 200 m

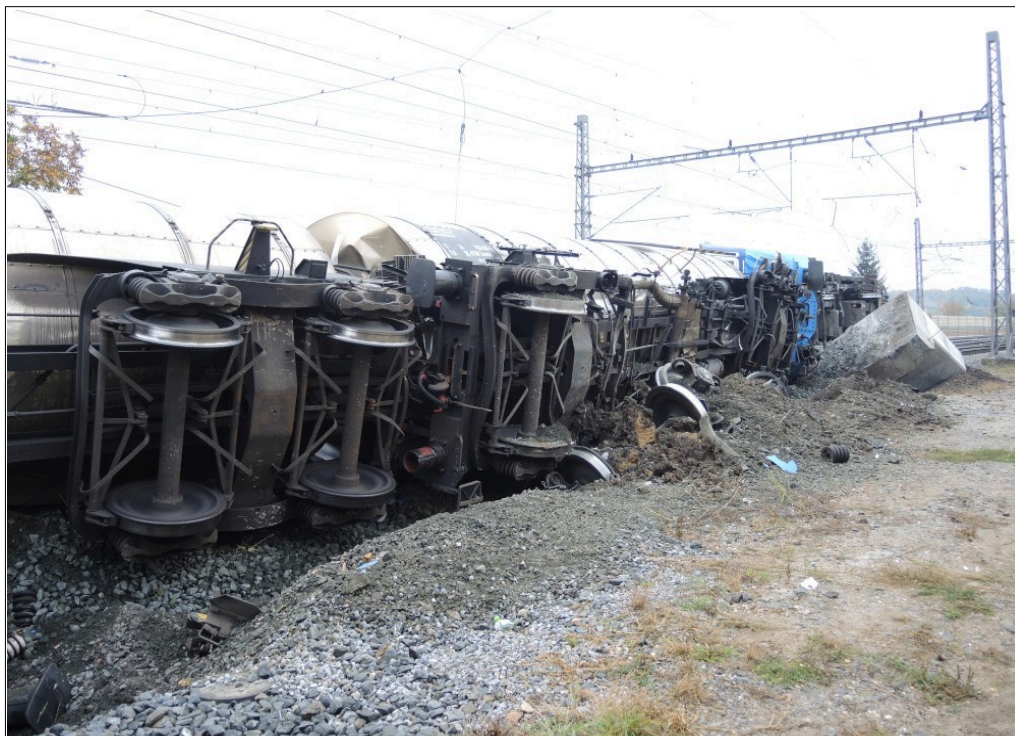
V rámci nehodového děje došlo po srážce s pevným betonovým zarážedlem, při jízdě na odvratnou kolej k převrácení HDV do provozované koleje. Použití betonového zarážedla vzhledem k jeho parametrům může mít v rámci pokračování nehodového děje méně příznivé následky, kdy existuje větší pravděpodobnost, že dojde k převrácení vozidel do provozované sousední koleje, než např. při použití kolejnicového nebo pohyblivého zarážedla. Vzhledem k volnému prostoru, který je v žst. Poříčany za touto odvratnou kolejí, lze v rámci pokračování nehodového děje v případě umístění zemního, případně kolejnicového nebo pohyblivého zarážedla, též předpokládat nižší škody na DV, u kterého dojde ke srážce s tímto zarážedlem, a při následné pokračující jízdě za místem ukončení odvratné koleje. Z výše uvedených důvodů se v místě, kde za ukončením kusé odvratné koleje je „volný prostor“, jeví použití pevného zarážedla jako nepřilíš vhodné z důvodu vyššího rizika převrácení vlaku do provozované sousední koleje, resp. dokonce kolejí, tak jak k tomu došlo v případě předmětné MU.

Obr. č. 6: Zdemolované betonové zarážedlo kusé SK č. 4a a vykolejená DV

- to reassess (taking into account the local conditions) the installation of fixed buffer stops in safety tracks and in the future to use of such types of buffer stops, which, in the event of a collision with a rolling stock, have a lower risk of endangering the structure gauge of traffic tracks due to the consequences of this collision.

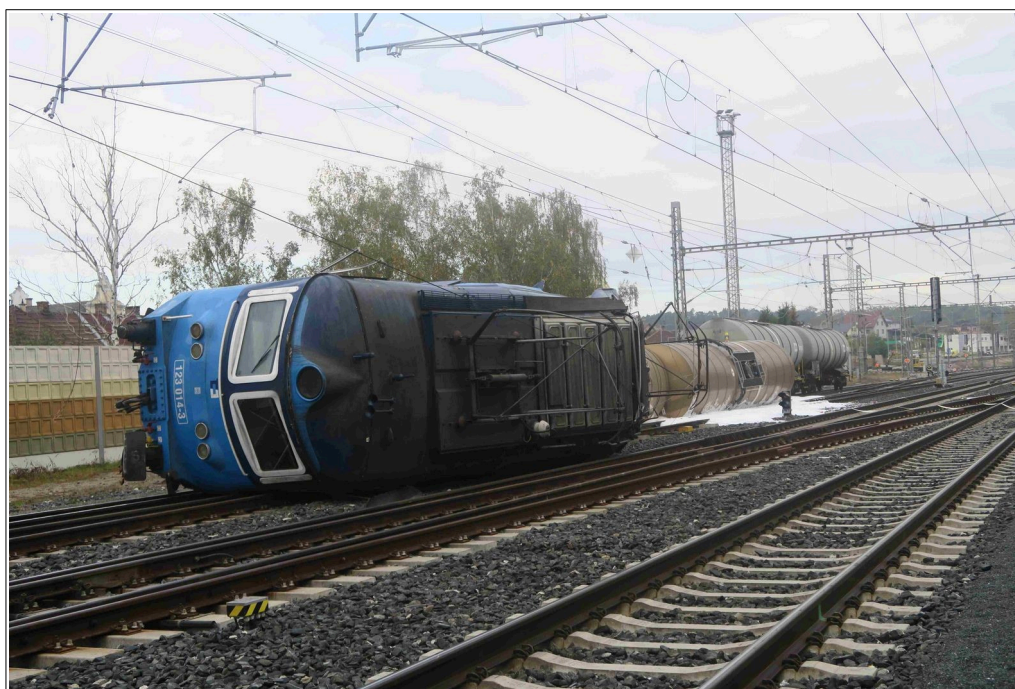
- HDV a 2 TDV za ním byla převrácená na svých levých bocích a zasahovala do průjezdného průřezu SK č. 2 a zčásti i SK č. 0;
- začátek vlaku nebyl v době ohledání místa vzniku MU označen žádnou návěstí z důvodu celkového poškození HDV. Konec vlaku byl označen předepsanou návěstí „Konec vlaku“;

Obr. č. 7: Konečné místo zastavení vlaku po MU

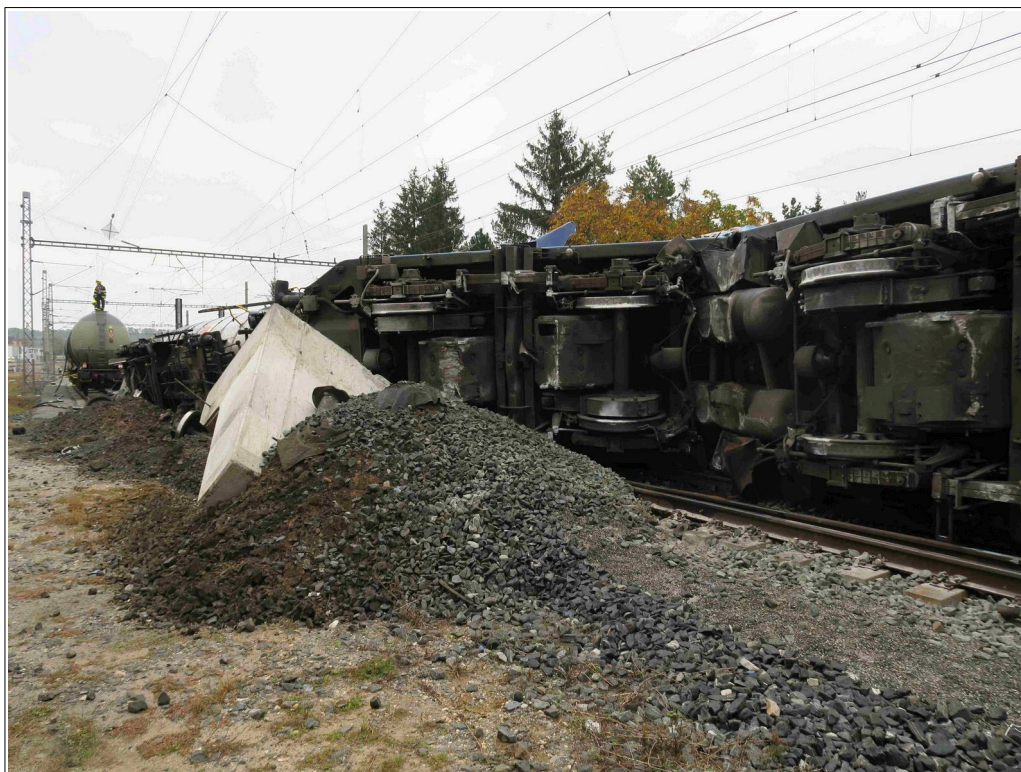
- HDV mělo mj. zlomený rám, poškozené podvozky, levý bok, sběrač, nárazníky, hlavní potrubí, deformované zadní čelo, utrženou skříň VZ ve strojovně. Stejně tak první dvě TDV měla poškozena podvozky (první 3 nápravy 1. TDV se od podvozků oddělily), levé boky, opláštění kotlů, hlavní potrubí, táhlová a narážecí ústrojí;

Obr. č. 8: Detail poškození HDV

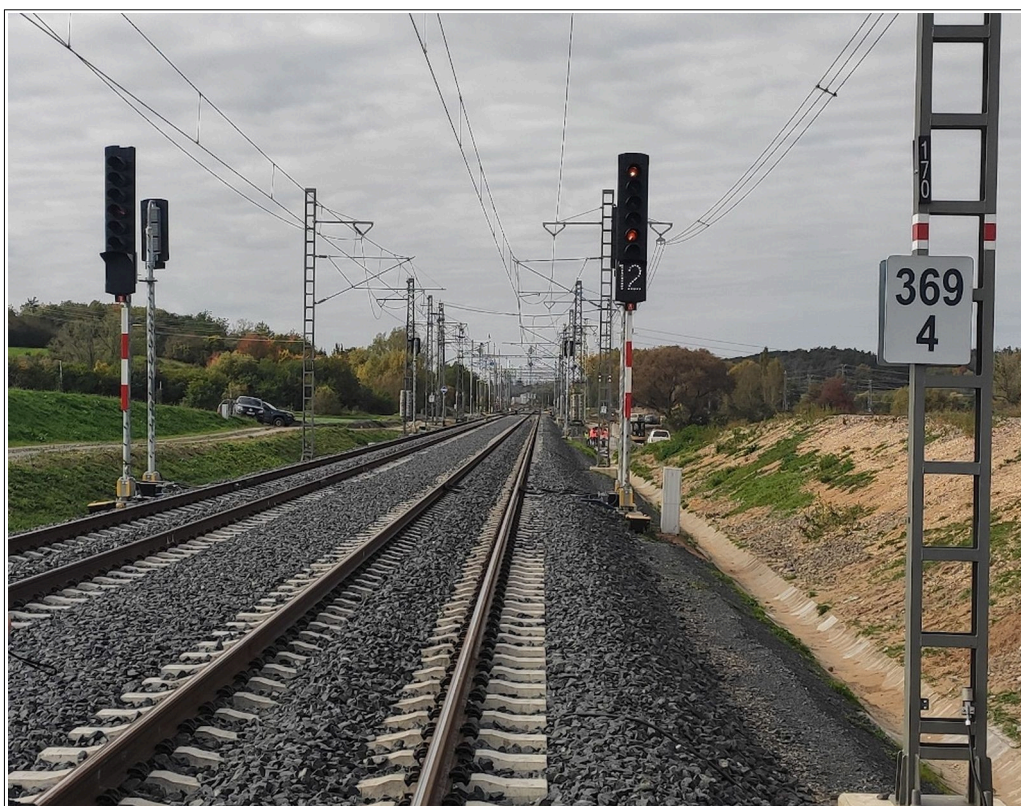
- Causal factor:
- failure to respect the signal „Stop” of the main (departure) signal device L4 by the train driver of the freight train No. 55098 due to fallacious perception of previous signal of the main (entry) signal device 2L and not stop in front of the main (departure) signal device L4 with signal „Stop”.

Obr. č. 9: Pohled na vjezdové návěstidlo 2L žst. Poříčany
