Zpráva o výsledcích šetření příčin a okolností vzniku mimořádné události

Nedovolená jízda vlaku R 791 kolem hlavního návěstidla Lc26b s následným rozříznutím výhybky číslo 84 a jízdou proti stojícímu vlaku R 783 v železniční stanici Praha hlavní nádraží.

Investigation Report of Railway Accident

Unauthorized movement of long distance passenger train No. 791 around the main signal No. Lc26b (departure signal with the signal "stop") into train route of long distance passenger train No. 783 in Praha hl. n. station

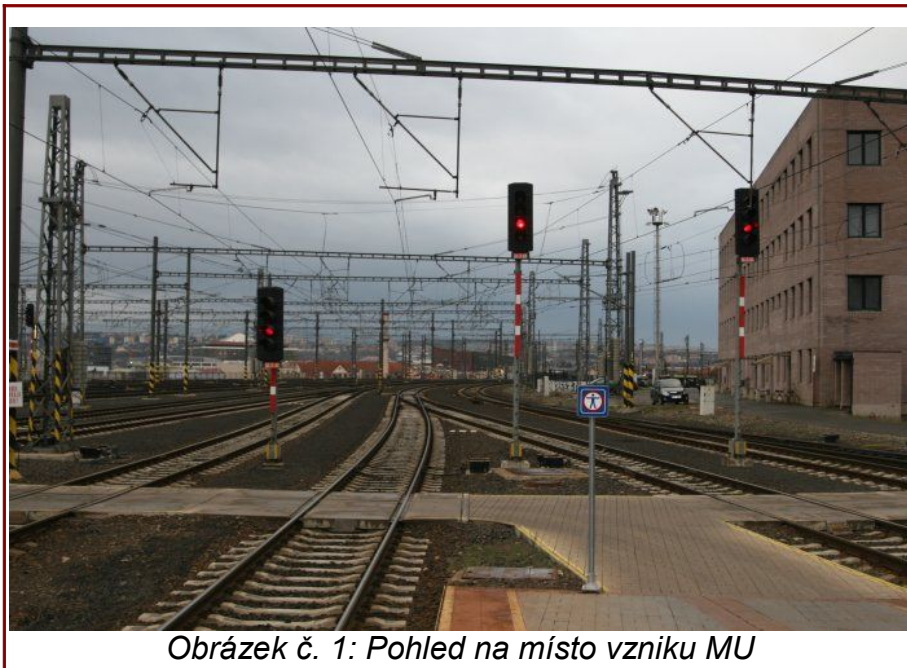
Obrázek č. 1: Pohled na místo vzniku MU

byla návěst „Stůj“. Tam následně rozřízl výhybku č. 84 a blížil se na SK č. 301 ke vjezdu do tunelu. Strojvedoucí vlaku R 791 uviděl na SK č. 301 stojící vlak R 783 a použil rychločinné brzdění. Čelo vlaku R 791 zastavilo ve vzdálenosti 23 metrů od čela vlaku R 783. Strojvedoucí obou vlaků ohlásili současně vznik MU prostřednictvím TRS hlavnímu výpravčímu v žst. Praha hl. nádraží, který postupoval podle Ohlašovacího rozvrhu. Integrovaný záchranný systém nebyl aktivován.

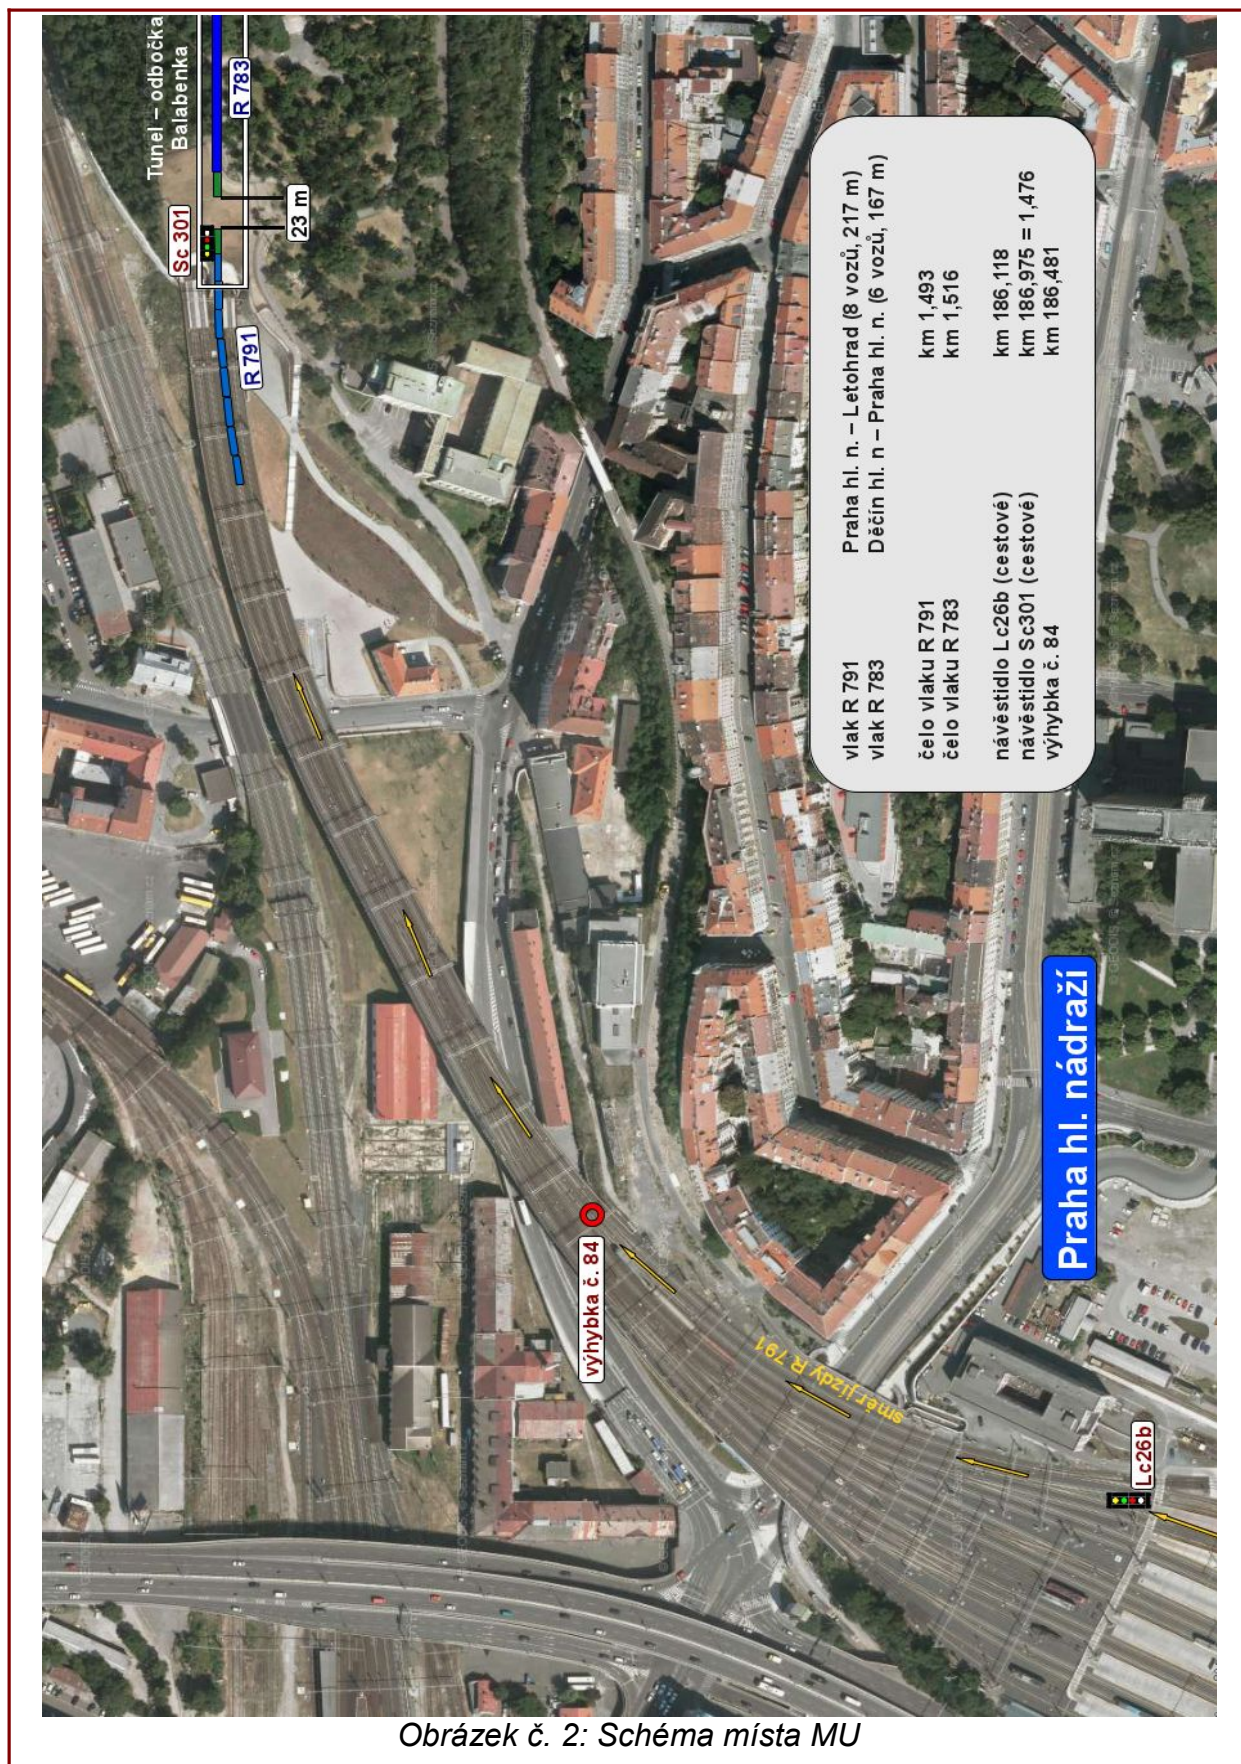
Vlak R 791 odjel ze staniční koleje č. 26b od návěstidla Lc26b po severním zhlaví, přes výhybky č. 59, 75, 82 a výhybku č. 84, která byla nalezena násilně přestavena koly DV.

Obrázek č. 2: Schéma místa MU

Mezi jazykem a opornicí této výhybky byla nalezena nepřerušovaná stopa po dření kola DV. Přestavný mechanismus výměny byl poškozený.

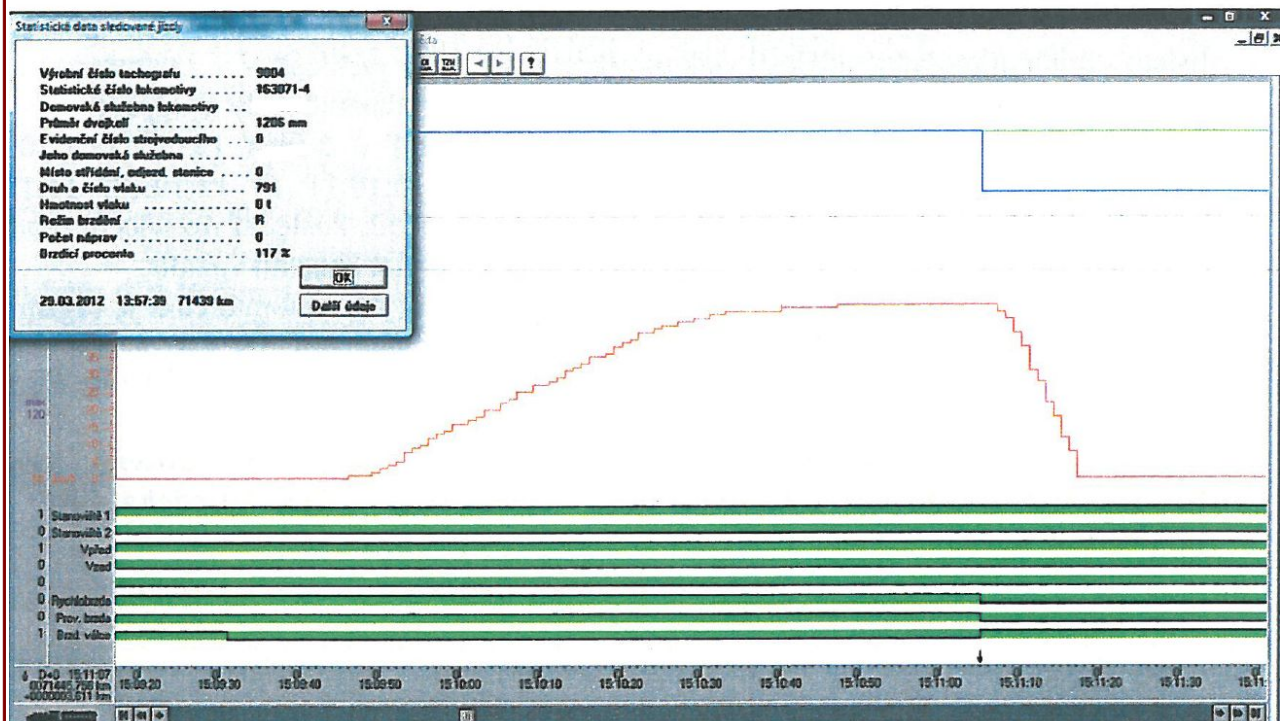
Obrázek č. 9: Vyhodnocení záznamu rychloměru HDV vlaku R 791

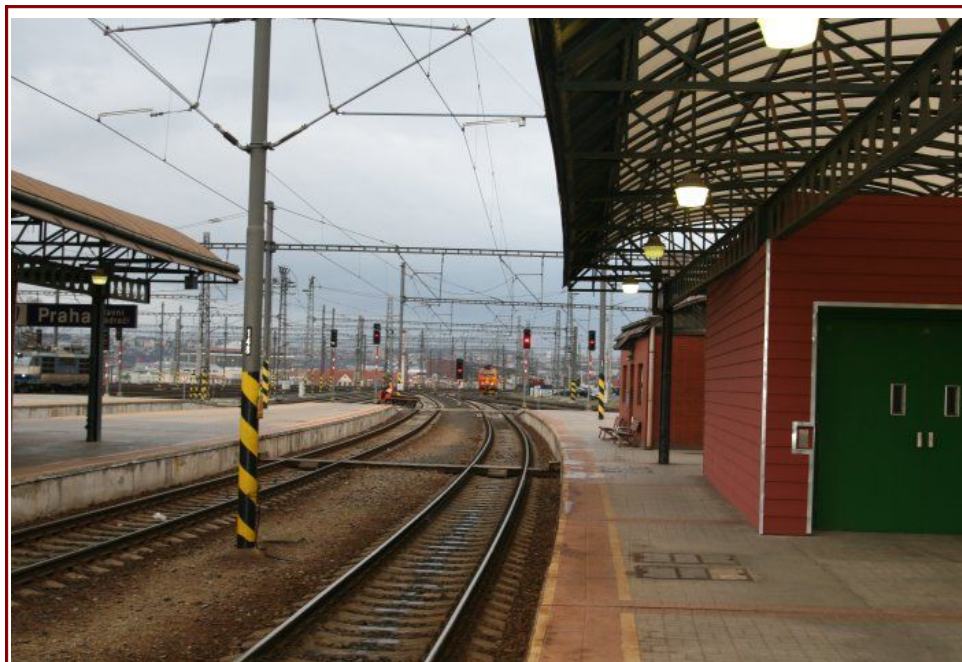
Strojvedoucí vlaku R 791 v době pravidelného odjezdu vlaku (15:09 hodin) ze SK č. 26b nerespektoval návěst „Stůj“ na cestovém návěstidle Lc26b, dal návěst „Výzva k pohotovosti“ a po obdržení návěsti „Souhlas k odjezdu“ od vlakvedoucí uzavřel dveře soupravy vlaku a uvedl vlak do pohybu z prostoru pro výstup a nástup cestujících. V 15:10:10 hodin vlak obsadil kolejový obvod V59 za návěstidlem Lc26b a pokračoval v jízdě přes výhybky č. 59, 75, 82, 84, 86, 88, 90 a 91 na SK č. 301 ke vjezdu do tunelu. V době uvolnění SK č. 26b byla postavena posunová cesta od návěstidla Se76 na kusou kolej č. 13b. Výhybky č. 82, 84 a 87 – 90 nebyly pro jízdní cestu ze SK č. 26b postaveny. Ze záznamu SZZ ESA 11 s EIP vyplývá, že výpravčí žst. Praha hl. nádraží, obsluhující zabezpečovací zařízení severního zhlaví, po zaregistrování obsazení úseku za návěstidlem Lc26b dal povel k přestavení výhybek č. 82, 87 – 90. Výhybka č. 82 byla přestavena povel S- v 15:10:29 hodin, výhybky č. 87 – 90 povel S+ v 15:10:33 hodin. Tato skutečnost zabránila jejich rozříznutí a následnému poškození. Výhybka č. 84 přestavena nebyla a byla jízdou vlaku R 791 poškozena. Výpravčí zároveň zadal dle své výpovědi funkci „GENERÁLNÍ STOP“, kterou záznam zařízení ReDat neregistroval. Strojvedoucí vlaku R 791 poté, co uviděl na SK č. 301 stojící vlak R 783, použil rychločinné brzdění. Téměř současně použil nezjištěný cestující v 1. voze ve směru jízdy vlaku záchrannou brzdu, když viděl, že vlak R 791 jel od 6. nástupiště proti návěsti „Stůj“ a slyšel rozříznutí výhybky.

Foto č. 1: Pohled na návěstidlo Lc26b z koleje 26b – 6. nástupiště

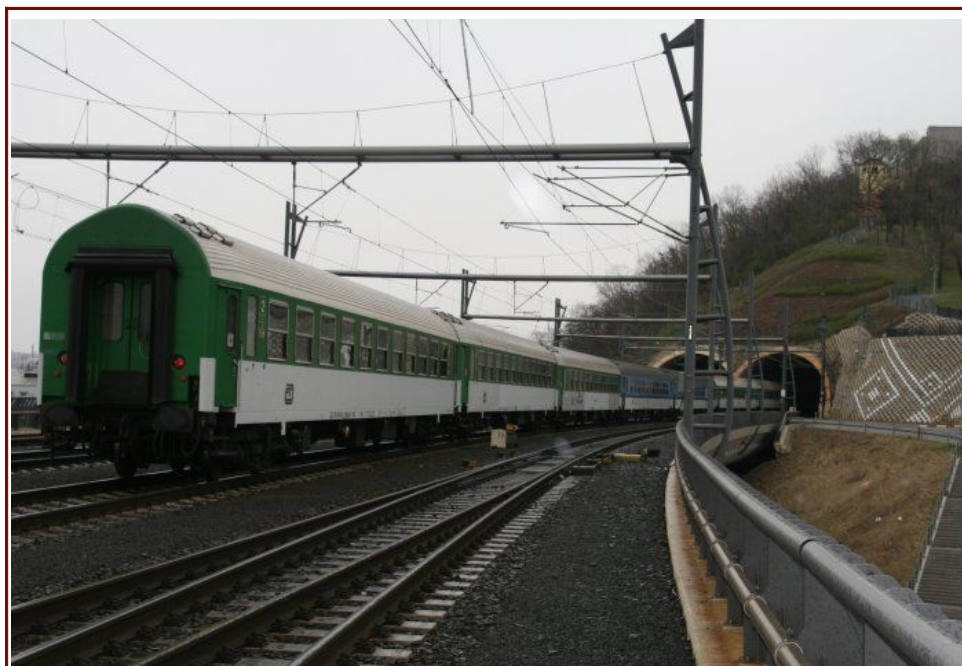
Foto č. 2: Zadní část vlaku R 791

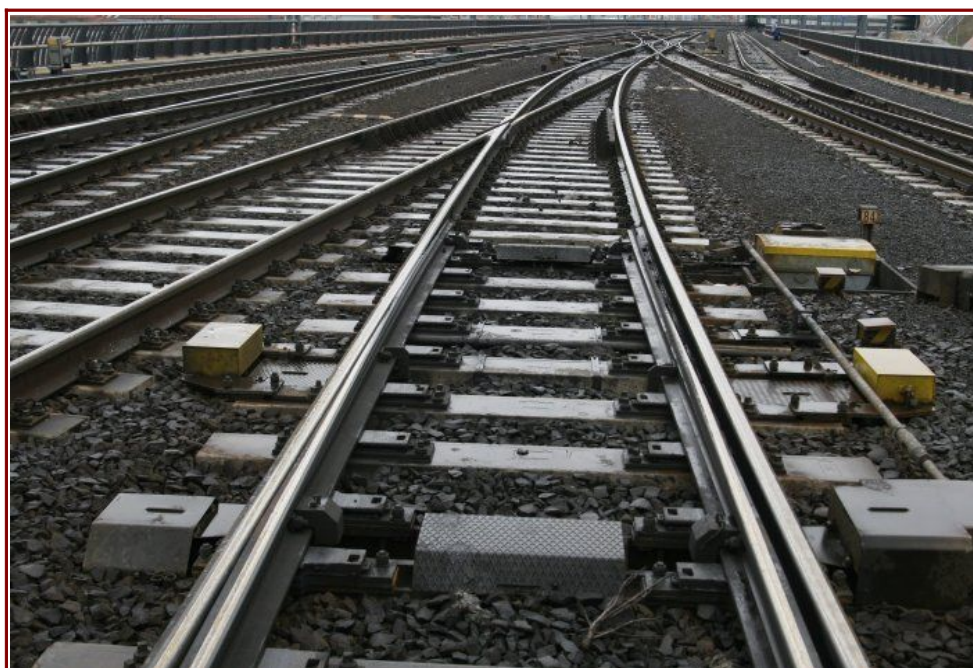
Při MU nedošlo k újmě na zdraví osob, poškozením výhybky č. 84 vznikla provozovateli dráhy škoda ve výši 200 000 Kč.

Foto č. 3: Poškozená výhybka č. 84

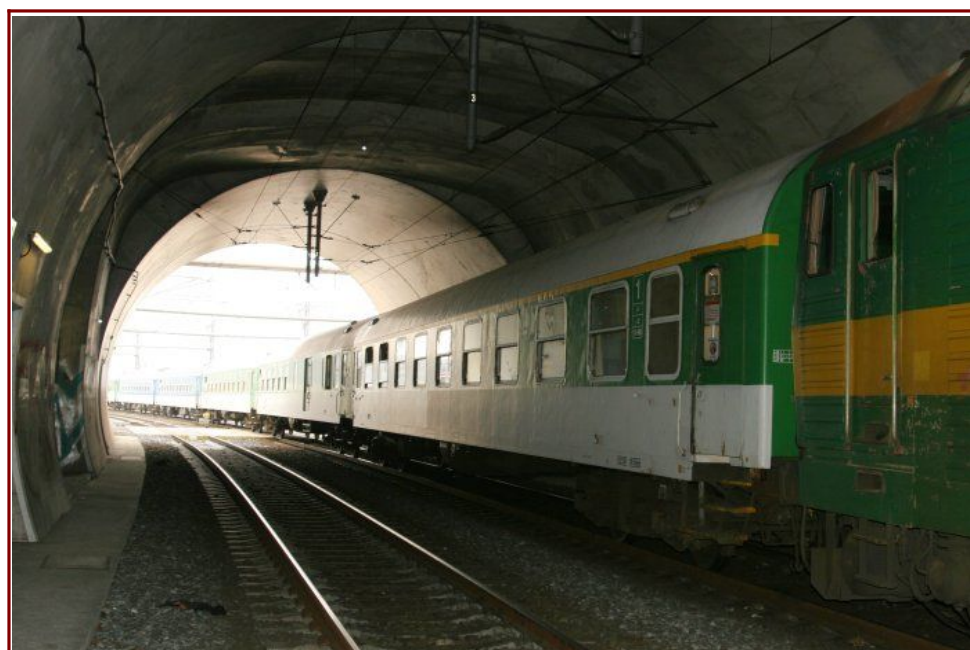
Foto č. 4: Přední část vlaku R 791

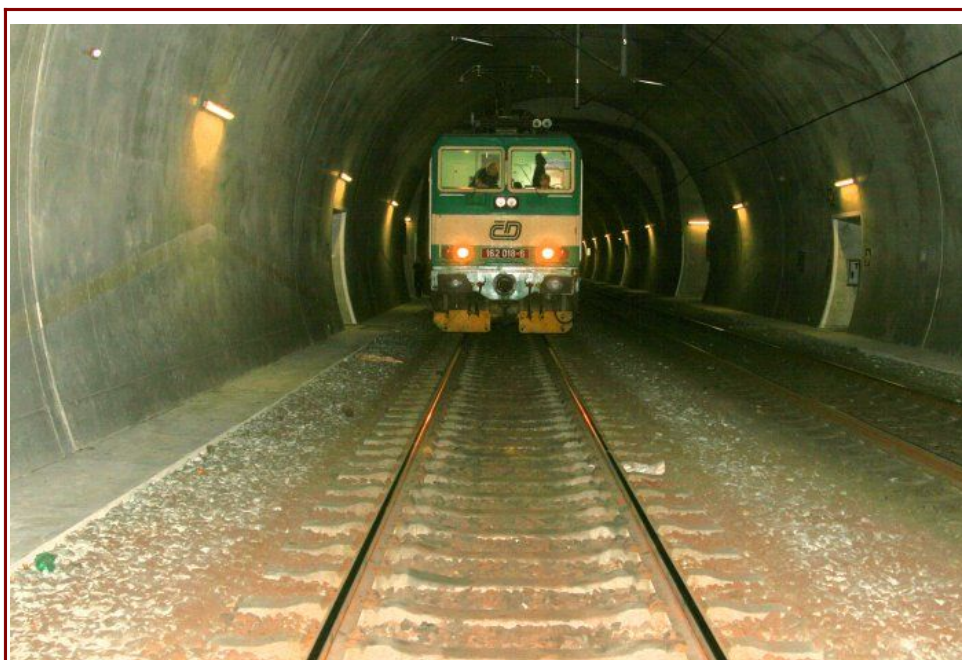
Foto č. 5: Pohled na HDV vlaku R 783 z čela vlaku R 791

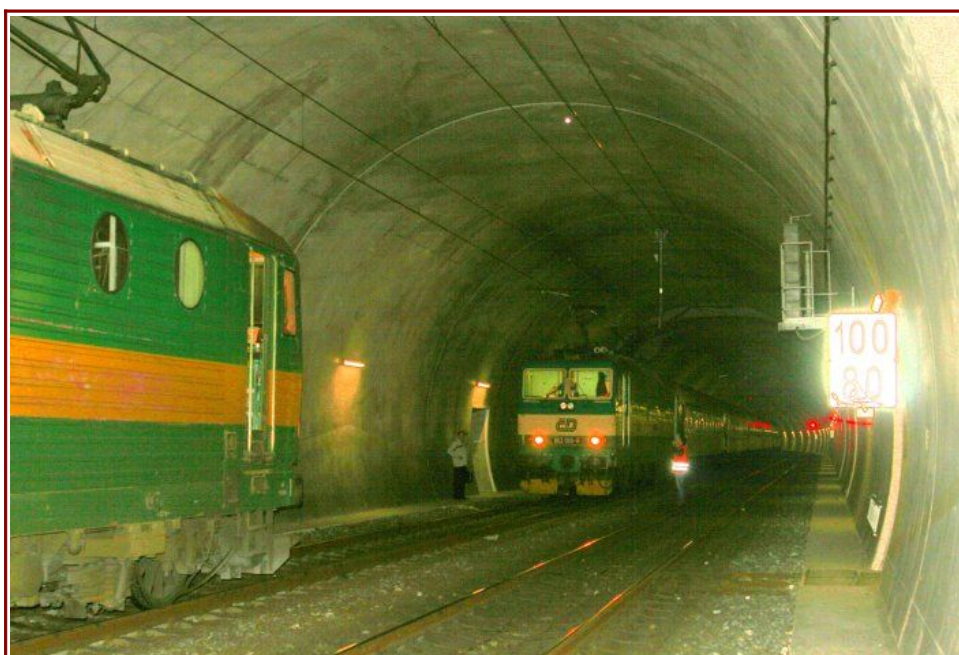
Vlak R 791 jel dále přes výhybky č. 86, 88, 90 a 91 směrem na kolej č. 301. Tato kolej je průjezdní, vymezená návěstidly Sc301 a Lc301 o délce 188 metrů. Čelo vlaku se nacházelo v km 1,493, tj. 18 metrů za návěstidlem opačného směru Lc301, 23 metrů od čela vlaku R 783.

Foto č. 6: Pohled na čela vlaků R 791 a R 783 ze směru jízdy vlaku R 791
