Závěrečná zpráva o výsledcích šetření mimořádné události

Vykolejení vlaku Os 9013 v železniční stanici Praha-Krč

Accident and incident investigation report

Derailment of the regional passenger train No. 9013 at Praha-Krč station

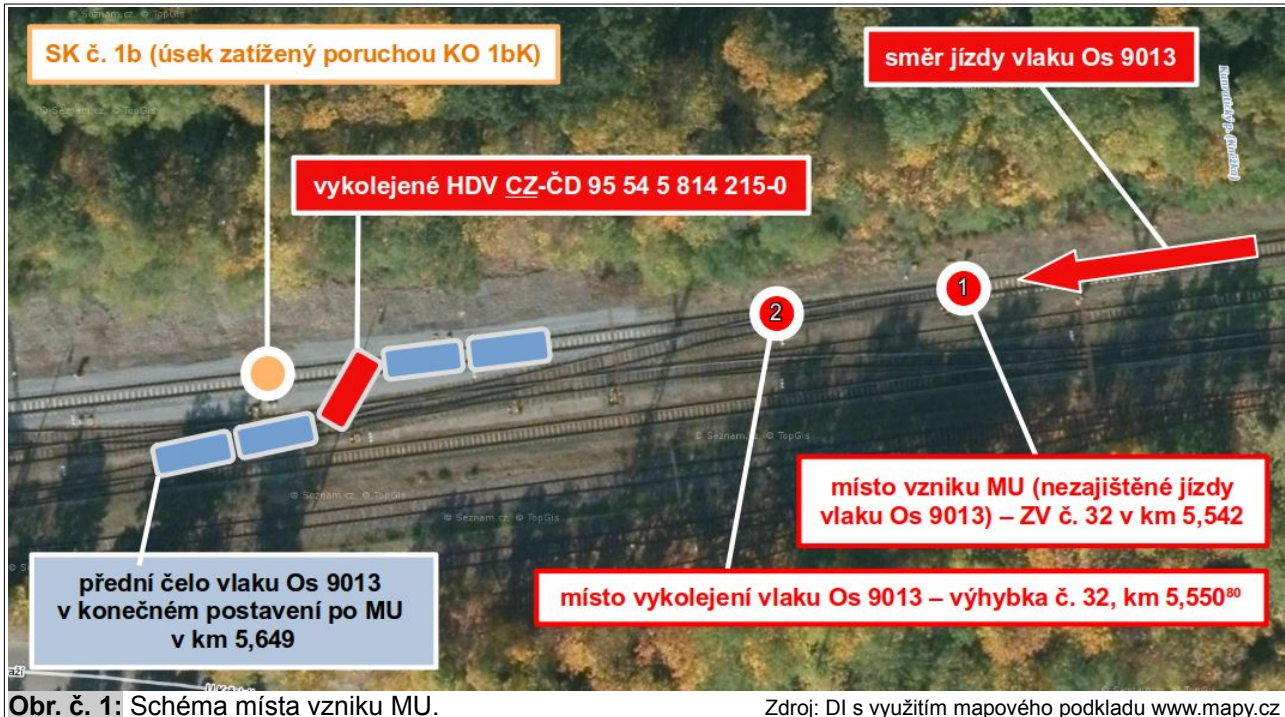
Obr. č. 1: Schéma místa vzniku MU.

Dráha, místo: dráha železniční, kategorie celostátní, Praha-Zahradní Město – odb. Závodiště, žst. Praha-Krč, vršovické zhlaví, výhybka č. 32, km 5,550 (= km 4,502 dráhy železniční, kategorie celostátní, Praha-Krč – Praha-Vršovice).

Místem nezajištěné jízdy byl začátek výhybky č. 32 žst. Praha-Krč, km 5,542 (= km 4,494 dráhy železniční, kategorie celostátní, Praha-Krč – Praha-Vršovice).

- jednoduchá levostranná výhybka č. 32, situovaná v km 5,542, byla uložena na dřevěných kolejnicových podporách (dále jen pražec). Její levý (přímý) jazyk (dále jen přímý jazyk) byl přilehlý v koncové poloze k opornici (levý hákový závěr jazyka byl zaklesnutý) – výhybka byla přestavena do hlavního směru pro jízdu DV přímým směrem na/z SK č. 1b. Elektromotorický přestavník EP600 a výměnové závaží byly situovány vlevo od ZV. Přestavník nenesl známky násilného přestavení výhybky – rozřezu (dále jen rozřez), příslušná vodící kladka zapadala do výřezu vodící desky (závěrného kotouče), příslušná kontrolní závora byla zaklesnutá v kontrolním pravítku. Výměnové závaží opatřené žlutým nátěrem a označením „32“ provedeným černou barvou směřovalo ke koleji, tzn. bylo v souladu se skutečnou polohou výhybky.

Hroty jazyků výhybky č. 32 v km 5,543⁶³ nenesly žádné stopy naražení okolků DV. Ve vzdálenosti 7,17 m od hrotu levého jazyka, tj. v km 5,550⁸⁰, se nacházela stopa po sjetí levého kola nápravy předního jednonápravového podvozku (popisováno ve směru jízdy vlaku Os 9013) předního HDV CZ-ČD 95 54 5 814 215-0 (dále jen 814.215-0) zadní motorové jednotky z levé opornice, přičemž po dalších 20 cm, tj. v km 5,551, byla nalezena stopa vykolejeného kola na krátké spojnici levého jazyka následovaná v km 5,551⁵⁰ stopami na 3. a v km 5,552⁶⁵ stopami na 4. jazykové opěrci levého jazyka. Ve vzdálenosti 9,47 m od hrotu levého jazyka, tj. v km 5,553¹⁰, se nacházela stopa po sjetí pravého kola předního jednonápravového podvozku předního HDV 814.215-0 zadní motorové jednotky z pravé opornice. V km 5,553³⁰ se nacházel naražený šroub upevňovací levého kolejnicového pásu (po levém vykolejeném kole) a v km 5,553⁸⁰ naražený šroub upevňovací pravého kolejnicového pásu (po pravém vykolejeném kole). V obou kolejnicových pásech byly v km 5,556²⁰ na zámcích proti putování jazyků patrné stopy levého, resp. pravého vykolejeného kola předního jednonápravového podvozku předního HDV 814.215-0 zadní motorové jednotky. V obou větvích výhybky č. 32 se na pražcích mezi kolejnicovými pásy nacházely stopy po okolcích vykolejených kol, konkrétně se v km 5,556⁸⁵ až 5,557⁷⁰ nalézaly stopy okolku levého vykolejeného kola a v km 5,559⁰⁵ a 5,566⁹⁰ stopy okolku pravého vykolejeného kola. Dne 24. 3. 2022 byly ověřeny měřením mechanické parametry výhybky:

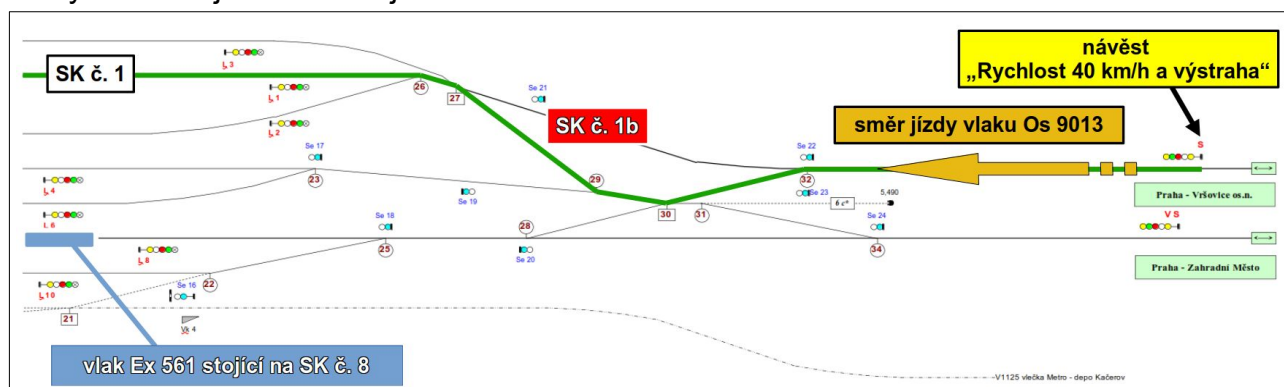
Obr. č. 3: Grafické znázornění variantní vlakové cesty č. 122 dle ZT žst. Praha-Krč.

Výpravčí žst. Praha-Krč dne 23. 3. 2022 od vzniku poruchy KO 1bK, tzn. od 13:51 h, neměla možnost provádět zjišťování volnosti vlakové cesty na SK č. 1b činností SZZ, avšak závislosti provozovaného SZZ umožňovaly vliv poruchy na zabezpečení vlakové cesty pro vlak Os 9013 zcela eliminovat využitím variantní vlakové cesty č. 122 vedené mimo SK č. 1b (zatíženou poruchou KO 1bK), tzn. přes výhybky č. 30a/b, 29 a 27, se závěrem jízdni cesty a dovolit jízdu kolem vjezdového návěstidla S normální obsluhou SZZ.

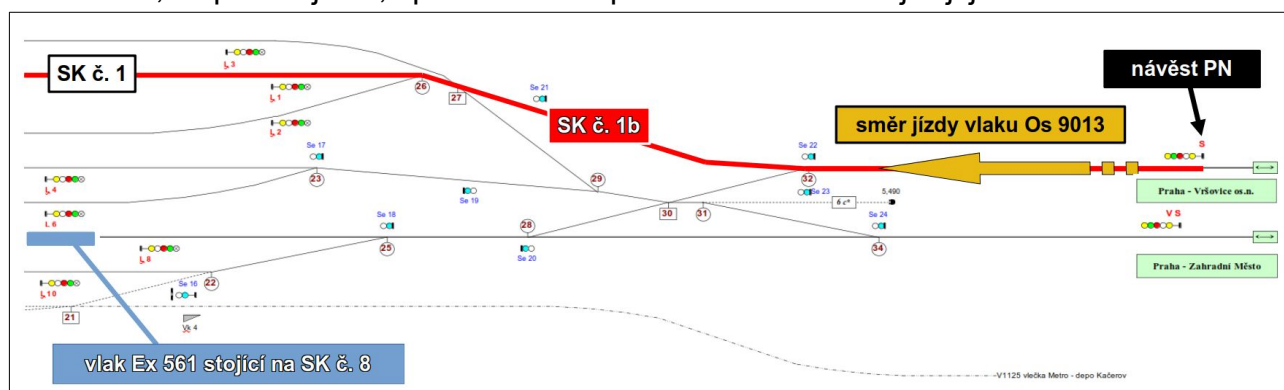
Obr. č. 4: Grafické znázornění vlakové cesty postavené výpravčí žst. Praha-Krč dne 23. 3. 2022 pro vjezd vlaku Os 9013.

Přesto se výpravčí rozhodla postavit vlakovou cestu pro vlak Os 9013 z TK č. 1 Praha-Krč – Praha-Vršovice na SK č. 1 žst. Praha-Krč přes SK č. 1b, jejíž KO byl v poruše a neumožňoval automatickou činností SZZ provést závěr vlakové cesty. Protože se rozhodla dovolit vjezd vlaku Os 9013 do žst. Praha-Krč PN vjezdového návěstidla S, nezajistila před dovolením jízdy vlaku vlakovou cestu nebo její část závěrem posunové cesty na vršovickém zhlaví, který mohla a dle jednotných technologických postupů provozovatele dráhy měla použít, a ani třípolohové řadiče „26“, „27b“, „27a/29“ a „30a/32“ po manipulaci s nimi neoznačila, resp. nezajistila, upamatovací pomůckou znemožňující jejich obsluhu.

nastat i dříve) a posléze prokazatelně zpět do polohy „+“, aniž by se odpovídajícím způsobem přesvědčila (zjistila), že vlak Os 9013 opustil kolejiště vršovického zhlaví, vč. SK č. 1b, a vjel celý na SK č. 1. K přeložení řadiče do polohy „+“ došlo bezprostředně před jedoucimi vozidly vlaku Os 9013. Protože byla výhybka č. 32 zapojena ve dvojici s výhybkou č. 30a, která byla v cyklu přestavování první v pořadí, začala se výhybka č. 32 přestavovat až po dokončení přestavení výhybky č. 30a do koncové polohy. Uvedené mělo za následek jízdu přední motorové jednotky vlaku Os 9013 přes výhybku č. 32 ještě původním směrem na SK č. 8. Výhybka č. 32 se tak začala přestavovat do přímého směru až pod jedoucimi DV vlaku, což vedlo nejprve k tzv. vidlicové jízdě následované vykolejením předního HDV zadní motorové jednotky vlaku (viz také body 3.1.3, 3.2.1, 4.3.2 této ZZ).

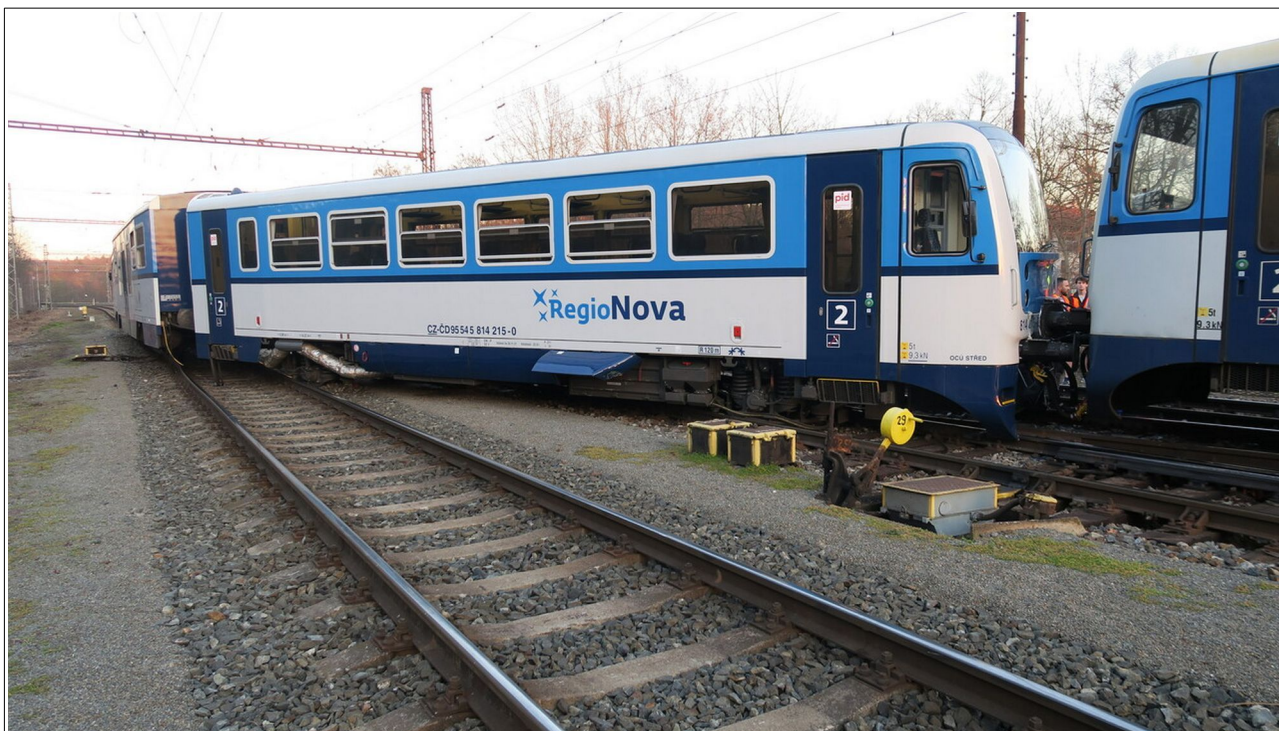
- kohout před elektromagnetickým ventilem zařízení pro kontrolu bdělosti strojvedoucího byl otevřen a zaplombován;
- následkem MU bylo poškozeno:
 - zadní HDV 814.108-7 přední motorové jednotky – narážecí a táhlové ústrojí na straně kabiny strojvedoucího (ve směru jízdy vlaku se jednalo o zadní čelo jednotky), tzn. na straně spojení s předním HDV 814.215-0 zadní motorové jednotky,

Obr. č. 5: Snímek vykolejeného HDV 814.215-0 v konečném postavení po MU, pořízený z prostoru vedle SK č. 1b. Zdroj: DI

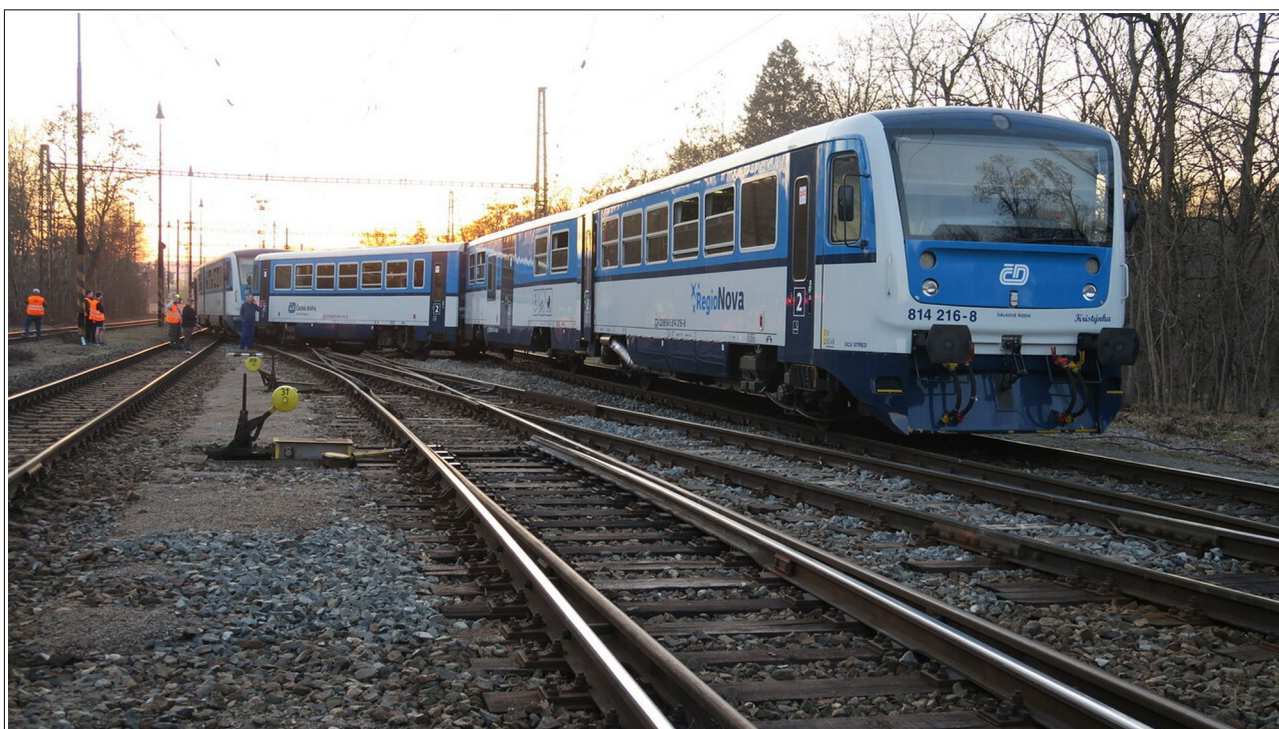
Obr. č. 6: Celkový pohled na vlak Os 9013 ze strany od konce vlaku v konečném postavení po MU. Zdroj: DI

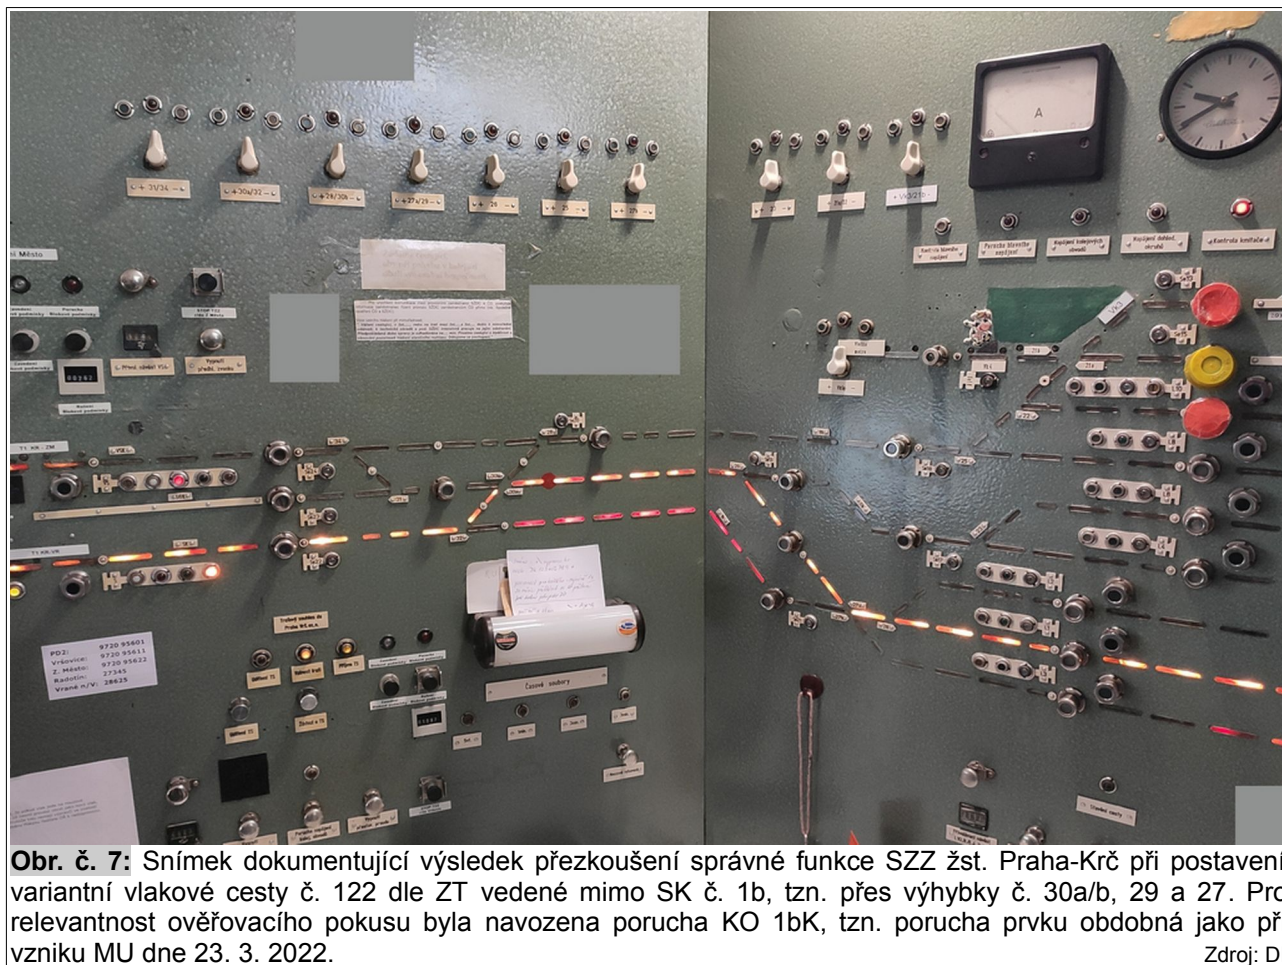
Obr. č. 7: Snímek dokumentující výsledek přezkoušení správné funkce SZZ žst. Praha-Krč při postavení variantní vlakové cesty č. 122 dle ZT vedené mimo SK č. 1b, tzn. přes výhybky č. 30a/b, 29 a 27. Pro relevantnost ověřovacího pokusu byla navozena porucha KO 1bK, tzn. porucha prvku obdobná jako při vzniku MU dne 23. 3. 2022. Zdroj: DI
