The Rail Safety Inspection Office

Závěrečná zpráva o výsledcích šetření mimořádné události

Nedovolená jízda vlaku Os 25907 za návěstidlo s návěstí „Konec vlakové cesty“
a srážka se zaráždlem v železniční stanici Praha hl. n.

Pátek, 15. prosince 2017

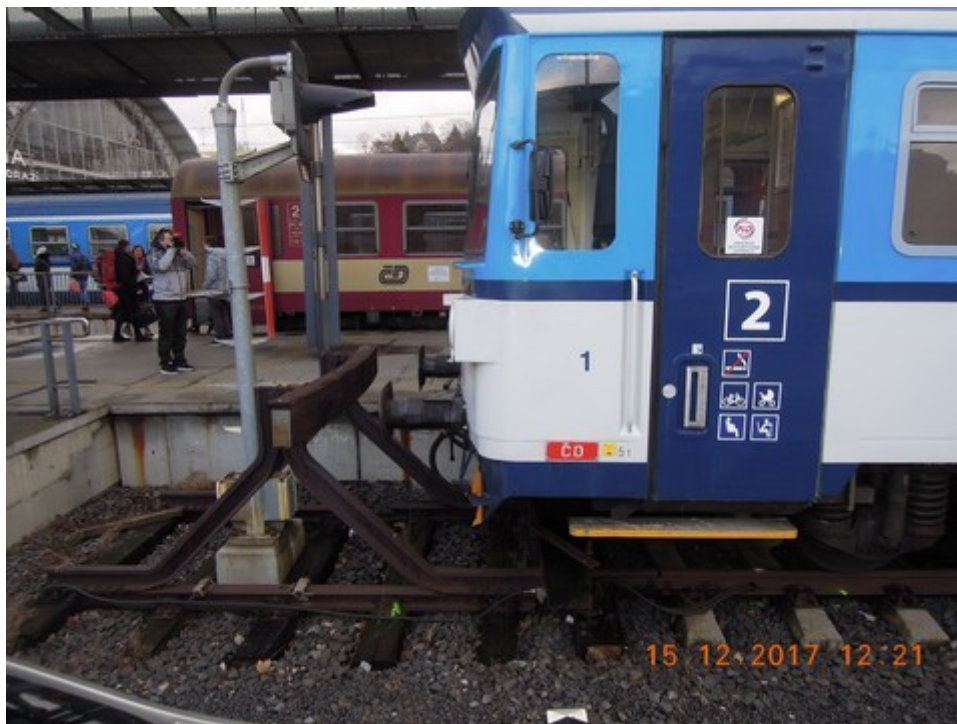
Obr. č. 1: Pohled na místo MU

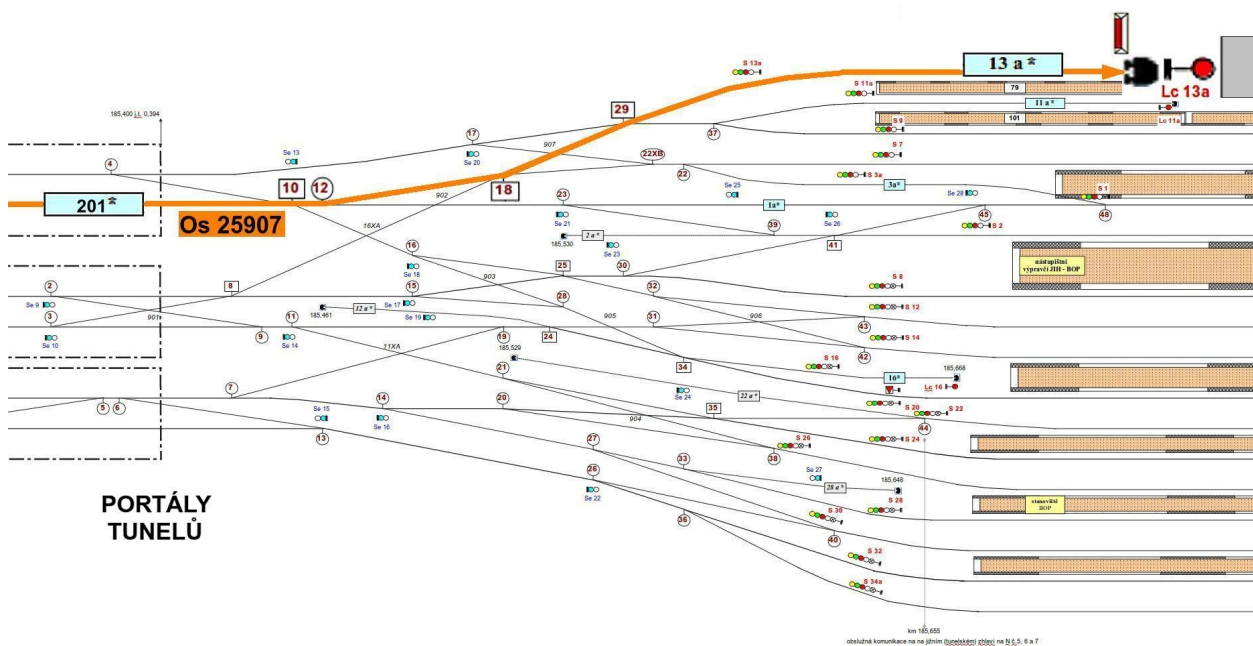
Obr. č. 2: Schéma místa vzniku MU

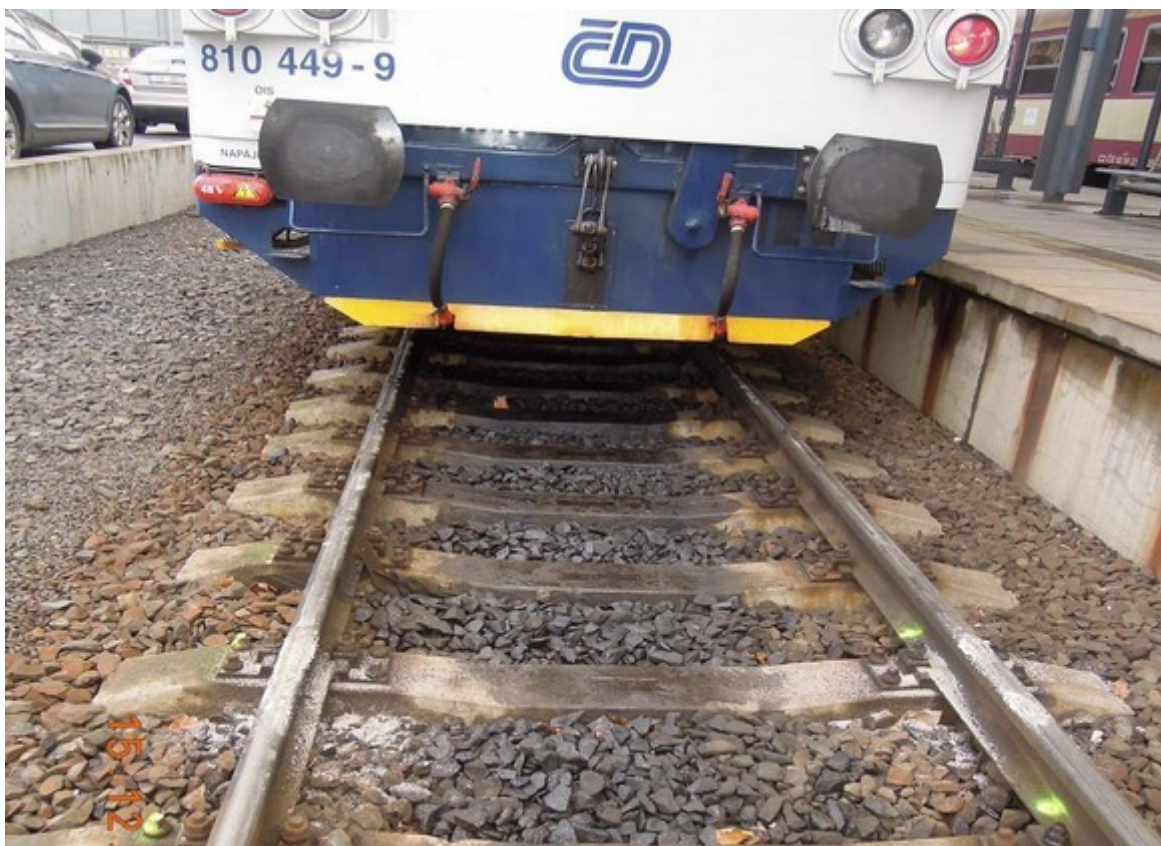
Ve vzdálenosti 16,15 m před břevnem zarážedla byly hlavy kolejnic obou pasů pokryty vrstvou písku po pískování tloušťky cca 2 mm a délky 40 cm. Při přejetí tohoto místa nebyly styčné plochy kol v přímém kontaktu s kolejnicí. Na základě výpovědi

Obr. č. 3: Ve vzdálenosti 16,15 m před břevnem zarážedla byla na pojezděných plochách kolejnic vrstva písku tloušťky 2 mm a délky 40 cm. Za tímto znečištěním pokračovaly stopy po smýkání kol.

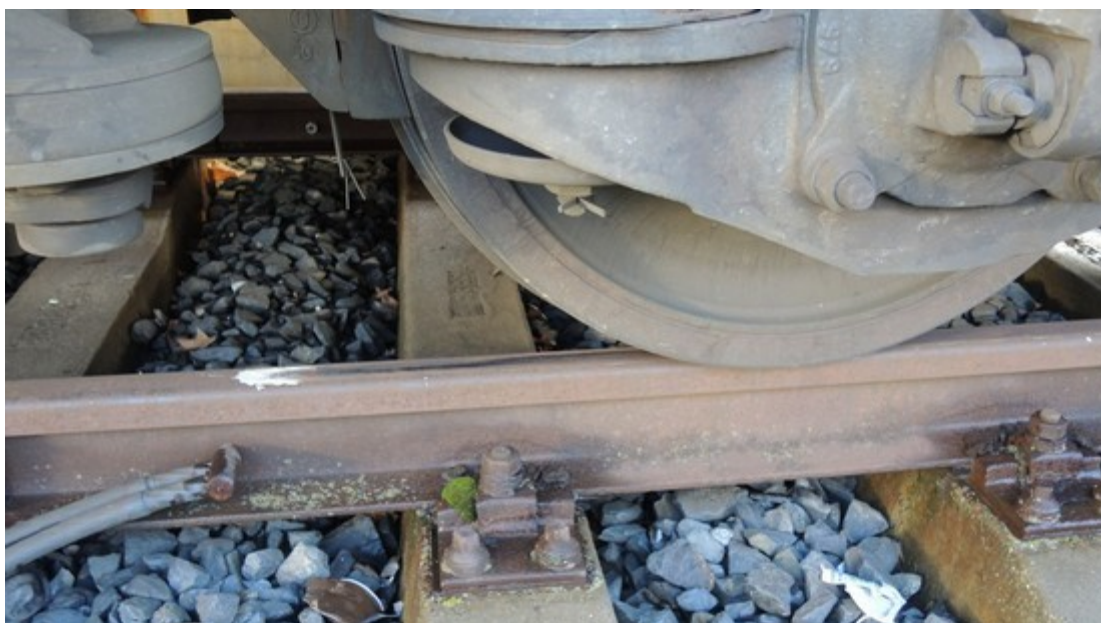
Obr. č. 4: Stopa smýkání prvního dvojkolí a poloha zastavení po zpětném odrazu soupravy.

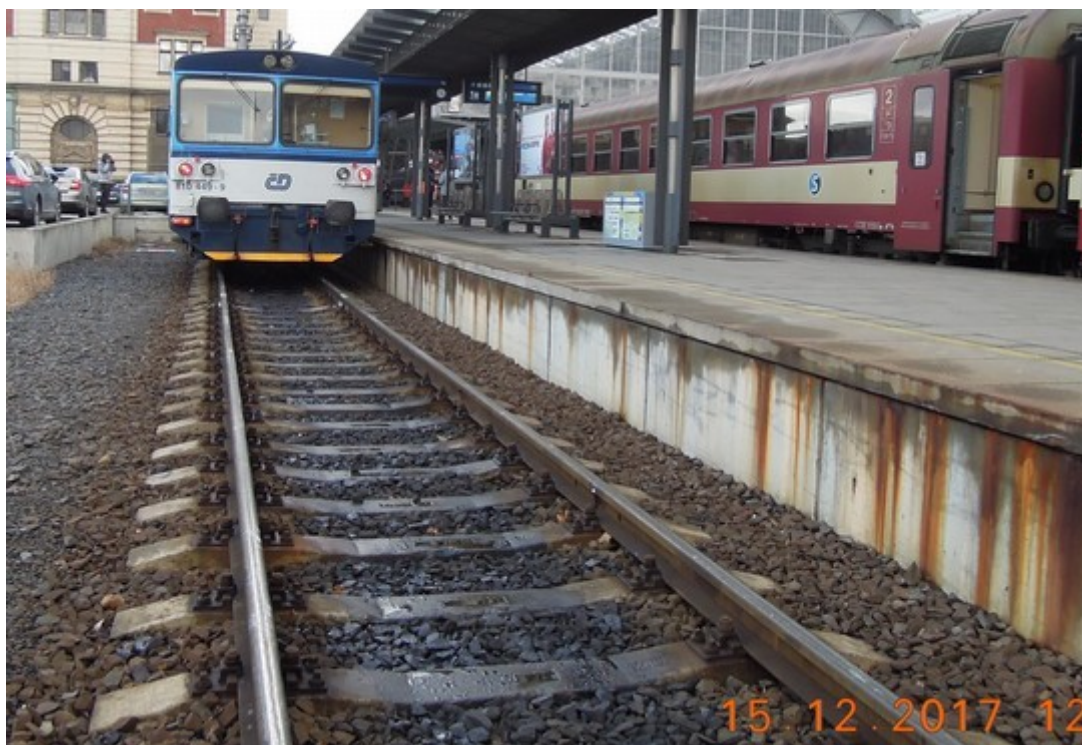
strojvedoucího byly zkoumány a obrazově zdokumentovány stopy po smýkání kol drážního vozidla. Ohledáním místa vzniku mimořádné události bylo mj. zjištěno, že část koleje před zarážedlem (včetně obou kolejnic) byla místy znečištěna provozními kapalinami HDV.

Obr. č. 5: Vnitřek koleje a místy i hlavy kolejnic před zarážedlem byly znečištěny ropnými látkami.

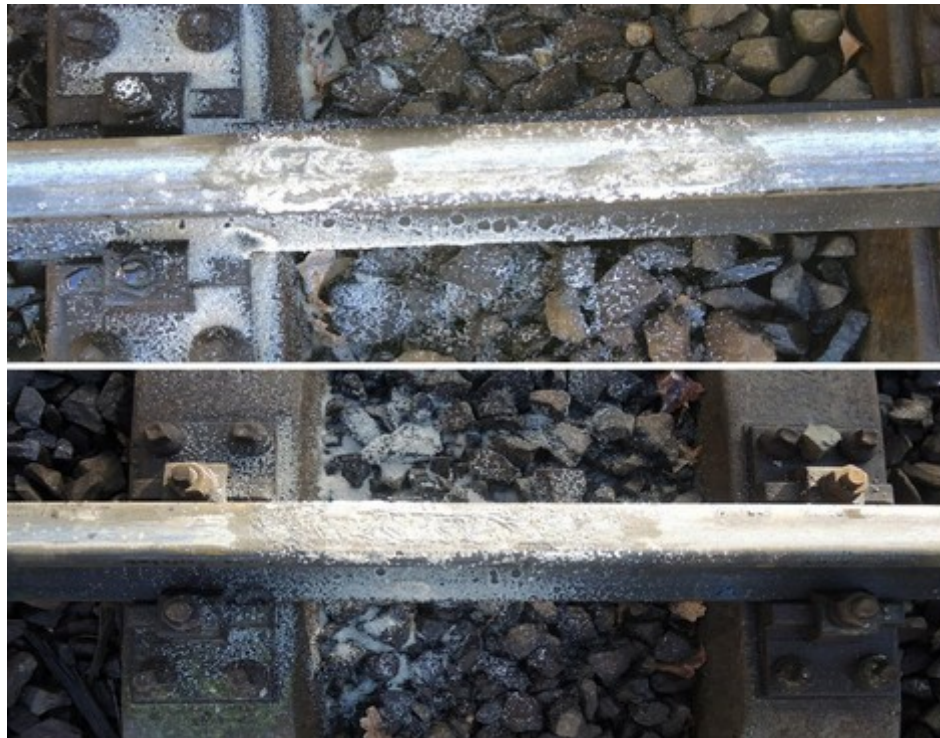
Obr. č. 6: Detail vrstvy písku na pojížděných hranách kolejnic.
