The Rail Safety Inspection Office

Nedovolená jízda posunového dílu kolem návěstidla Se20 a vjetí do postavené
vlakové cesty vlaku Os 25921 v žst. Praha hlavní nádraží

Accident and incident investigation report

Unauthorized movement of the shunting operation behind the signal device Se20
and its ride onto the train route for the regional passenger train No. 25921 at Praha
hlavní nádraží station

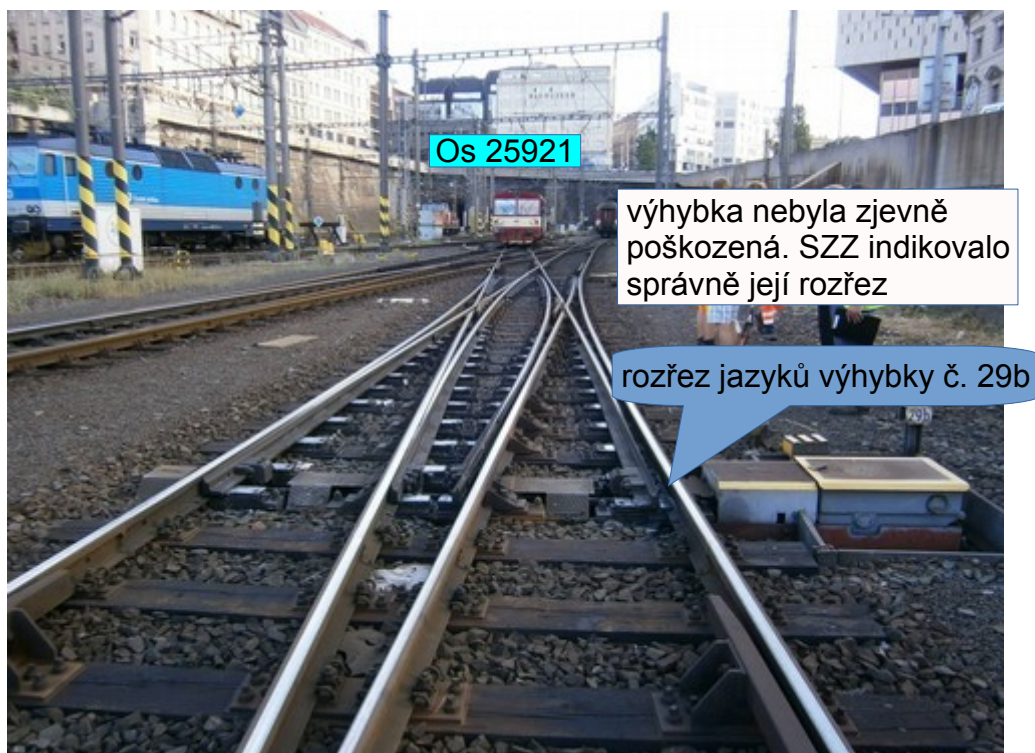
Obr. č. 3: Pohled na rozřez výhybky č. 29b

Výhybka č. 29b nesla zjevné stopy po násilném přestavení, tzv. rozřezu. Prohlídkou a přeměřením výhybky včetně prohlídky elektromotorického přestavníku bylo zjištěno, že na výhybce žádná škoda nevznikla. Výhybka je křížovatková, 1:9-190 s čelistovými závěry, s nepřestavitelnými srdcovkami a s pérovými nesvařovanými jazyky. Poloměr odbočení $R = 190$ m. Maximální rychlost pro pojiždění v hlavním i vedlejším směru činí $40 \text{ km}\cdot\text{h}^{-1}$. Výhybka je zapojená do SZZ a její obsluhu provádí z JOP výpravčí A. Provedená západková zkouška vyhověla.

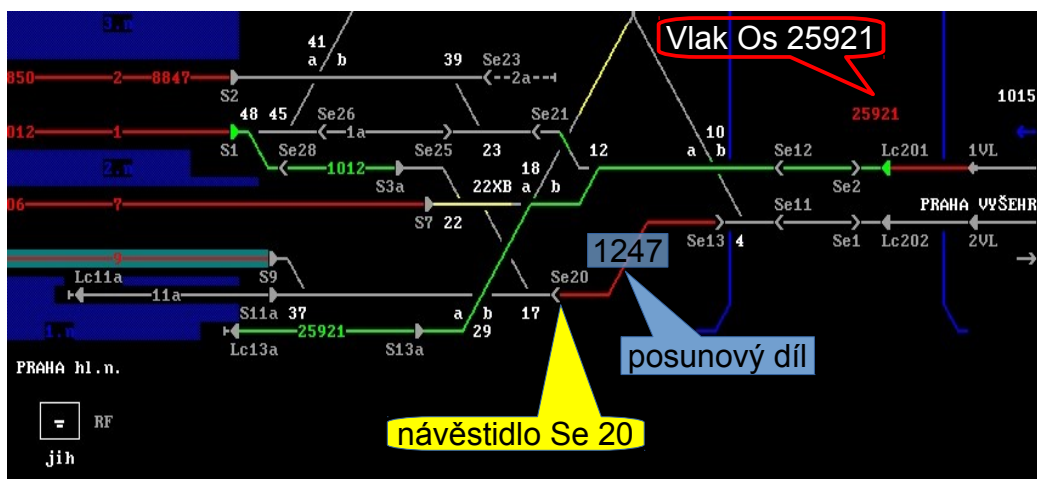
Obr. č. 7: Ukončení posunu mezi Se13 a Se20 a postavení vlakové cesty pro vlak Os 25921

V této fázi došlo k odvěšení sunutého TDV od HDV a k vyzoomění strojvedoucího o ukončení odvěšení. Vedoucí posunu odchází směrem k Se13, kde připravuje TDV k opětovnému svěšení s HDV. Je postavena vlaková cesta pro vlak Os 25921 od návěstidla Lc 201 na SK 13a. Na seřadovacím návěstidle Se20 je z důvodu vyloučené jízdní cesty proto návěstěna návště **Posun zakázán**. Celý posunový díl (HDV + TDV) se nachází mezi návěstidly Se13 a Se20.

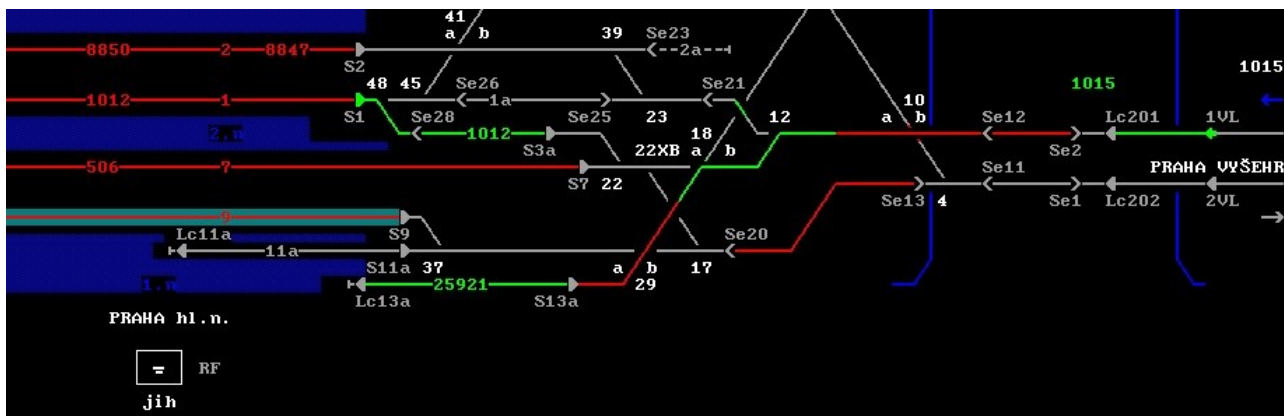
Obr. č. 8: Vlak Os 25921 vyjíždí z tunelu, posunový díl (HDV) se rozjíždí a projíždí seřadovací návěstidlo Se20. Dochází k vjetí do postavené jízdní cesty a tím ke vzniku MU Zdroj: DI

V tomto okamžiku **dochází ke vzniku MU** – posunový díl (HDV) projel návěst **Posun zakázán** na seřadovacím návěstidle Se20, vjel do postavené vlakové cesty vlaku Os 25921 a násilně přestavil (řízl) výhybku č. 29b. Vlak Os 25921 prudce brzdí a následně zastavuje v prostoru výhybky č. 18ab.

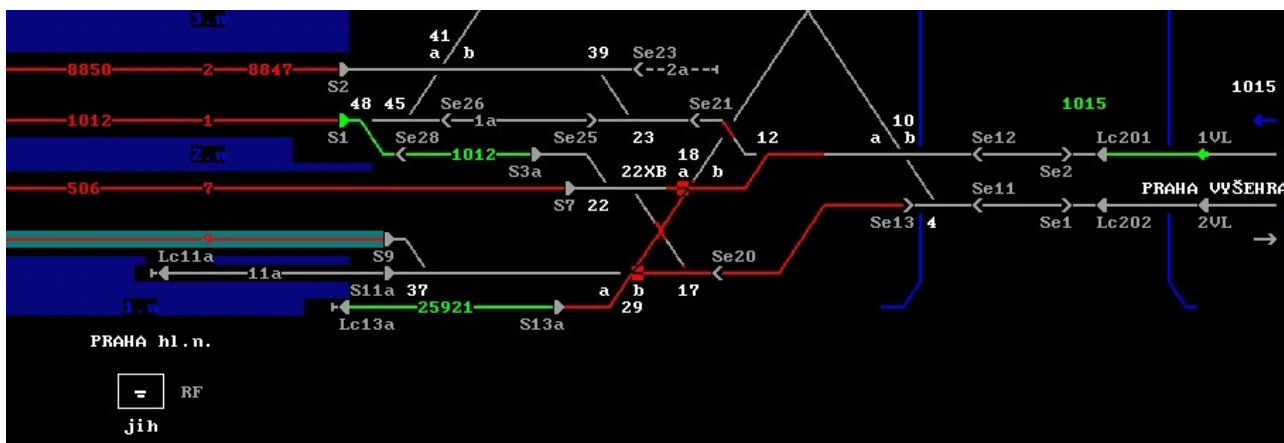
Obr. č. 9: Vlak Os 25921 obsazuje KO V18 a prudce zastavuje, posunový díl pokračuje v další jízdě směr SK 13a Zdroj: DI

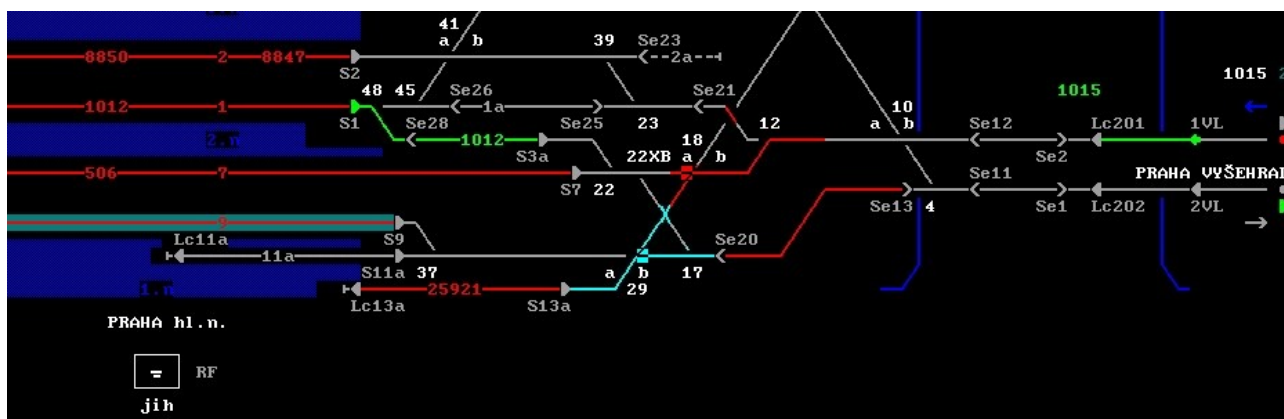
Obr. č. 10: Indikace konečné polohy: Ztráta kontroly polohy výhybek č. 29ab/18a – vlak Os 25921 stojí na výhybce 18a, posunový díl je na SK 13a Zdroj: DI
