The Rail Safety Inspection Office

Vykolejení taženého drážního vozidla za jízdy vlaku Nex 45730
v železniční stanici Přerov

Derailment of a rolling stock during a movement of the freight train
No. 45730 at Přerov station

č. j.: 6-757/2018/DI

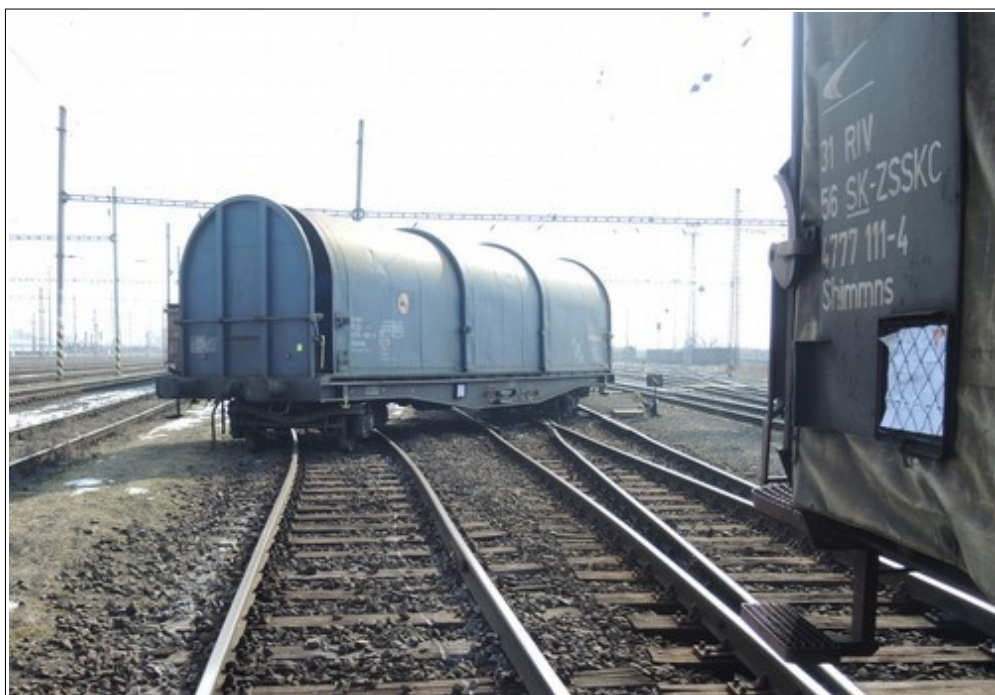
Obr. č. 1: Celkový pohled na vykolejené TDV SK-ZSSKC 31 56 4768 555-3, řazené jako 15. TDV za HDV vlaku Nex 45730. Zdroj: DI

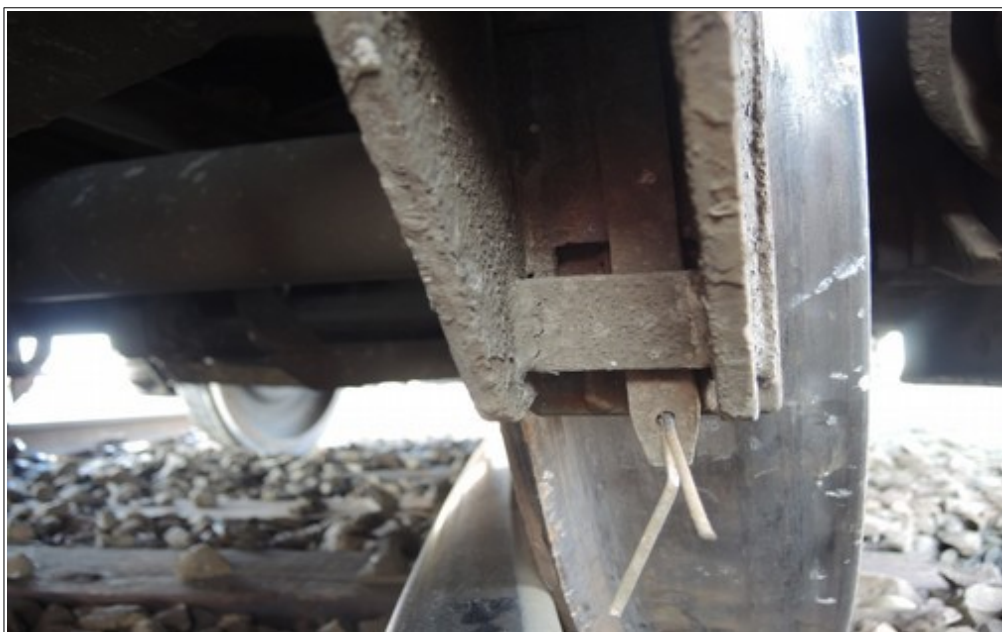
- všechna kola předního podvozku měla vyhovující strmost okolku (hodnota strmosti byla větší než 6,5 mm);
 - pravá kola zadního podvozku měla vyhovující strmost okolku (hodnota strmosti byla větší než 6,5 mm). Levá kola zadního podvozku měla strmost okolku blížící se mezní hodnotě strmosti. Dále bylo zjištěno **poškození okolku, kdy činná plocha okolku nepřecházela plynule ve vnitřní a vrcholový oblouk okolku, ale v ostrou hranu ve vrcholu okolku;**

Obr. č. 3: Pohled na jízdní a vodicí plochu levého kola 3. nápravy TDV 31 56 4768 555-3.

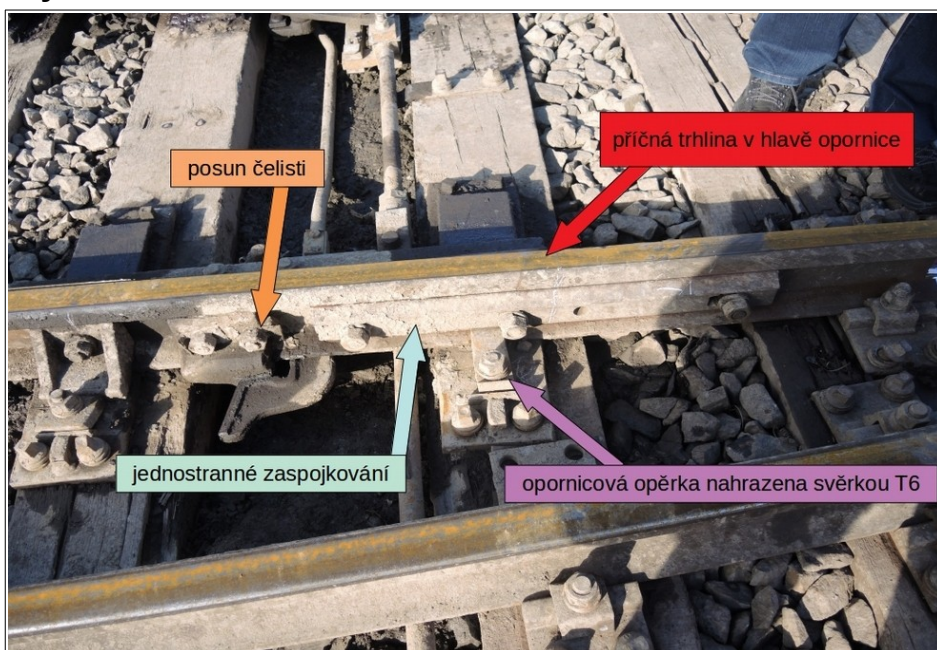
- levá opornice výhybky č. 213, a to v místě první abnormální podkladnice s kluznou stoličkou „12“ a opornicovou opěrkou, měla trhlinu hlavy. V místě trhliny hlavy byla odstraněna 1. opornicová opěrka. Trhlina byla na vnější straně opornice zpevněna ocelovou kolejnicovou spojkou, jenž byla ke stojině opornice spojena pouze třemi šrouby (bez použití kolejnicové spojky z vnitřní strany opornice), přičemž opornicová opěrka s abnormální svěrkou byla nahrazena upravenou svěrkou T6, která patu kolejnice nefixovala k abnormální podkladnici s kluznou stoličkou „12“ a umožňovala samovolný příčný pohyb paty opornice až o 5 mm. Samovolný příčný pohyb paty opornice výhybky č. 213 byl zjištěn také na abnormální podkladnici s kluznou stoličkou „12“, u 2. opornicové opěrky, kde abnormální svěrka „182“ byla podsunuta pod patu levé opornice výhybky, čímž nebylo zajištěno řádné upevnění opornice k abnormálním podkladnicím s kluznou stoličkou „12“ v místě levého závěru výhybky;

Obr. č. 4: Pohled na provizorní zaspojování trhliny v hlavě levé ohnuté opornice výhybky č. 213. Zdroj: DI

- provozovatel dráhy dne 23. 11. 2017 zjistil a provizorně zajistil trhlinu na hlavě levé opornice výhybky č. 213 v místě 1. opornicové opěrky, a to vložením ocelové kolejnicové spojky na vnější straně levé opornice výhybky, za současného odstranění 1. opornicové opěrky, kdy vzhledem ke konstrukčnímu uspořádání výhybky, a to v místě hákového závěru z vnitřní strany opornice, nemohla být kolejnicová spojka vložena.

Technologické postupy provozovatele dráhy sice v čl. 16 a 17 vnitřního předpisu SŽDC S67 uvádí, že lomy (trhliny) lze předběžně opravit pomocí kolejnicových spojek se šrouby S1, tzn. nikoli jednou kolejnicovou spojkou, ale kolejnicovými spojkami (pozn. zpracovatelů: psáno v množném čísle – tedy dvěma kolejnicovými spojkami, a to v souladu se Vzorovým listem ŽS č. 051.213 a čl. 14 a Obr. 12 vnitřního předpisu SŽDC S3 díl VI, z obou stran kolejnice pro zabránění nežádoucího ohýbání stojiny kolejnice, opornice), **neobsahují však konkrétní technologický postup předběžné opravy trhliny, který by zabránil dalšímu rozvoji trhliny šířící se z hlavy opornice do otvoru pro zajišťovací šroub opornicové opěrky ve stojině opornice ve výhybkách 1. generace, případně ve výhybkách 2. generace uložených na dřevěných pražcích**, který by odpovídal technickému uspořádání výhybky ve výměnové části, tj. vzorovému listu příslušné výhybky a zajišťoval požadovanou rámovou tuhost koleje. Uvedené koresponduje s vyjádřením provozovatele dráhy SŽDC, s. o., OŘ Olomouc „Věc: odevzdání dalších informací pro šetření mimořádné události ze dne 3.3.2018 v žst. Přerov.“, ze dne 24. 8. 2018, a ve kterém provozovatel dráhy mj. uvedl: „... *Konkrétním technologickým postupem na zajištění trhliny a zabráněním dalšího rozvoje vady příčné trhliny vady hlavy levé opornice v místě hrotu jazyka SŽDC nedisponuje.*“, viz bod 6 této ZZ.

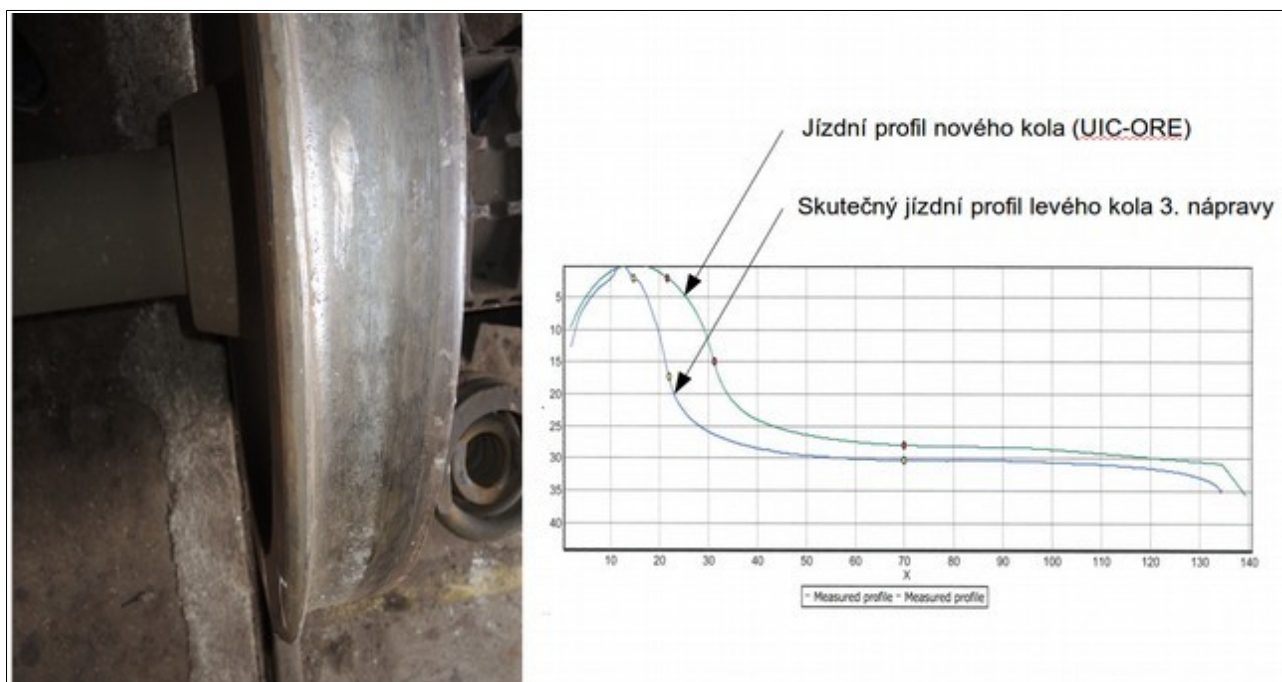
- pravého kola 3. nápravy: průměr kola 909 mm, výška okolku 28,41 mm, šířka okolku 27,60 mm, strmost 8,34 mm;
- levého kola 3. nápravy: průměr kola 909 mm, výška okolku 30,33 mm, šířka okolku 21,93 mm, strmost 7,22 mm, a jeho **poškození spočívající ve ztrátě materiálu na vnitřní straně vrcholu okolku a tečení (převálcování) materiálu vnější strany okolku, a to 2 mm pod jeho vrcholem, které po obvodu kola vytvořilo drážku a ve spojení s opotřebením okolku vytvořilo ostrou hranu mezi činnou plochou okolku a jeho vrcholem**, viz Obr. č. 5;

Obr. č. 5: Pohled na jízdní profil levého kola 3. nápravy TDV 31 56 4768 555-3 a jeho porovnání se stanoveným tvarem jízdního profilu a okolku kola. Zdroj: DI a ČDC, a. s.

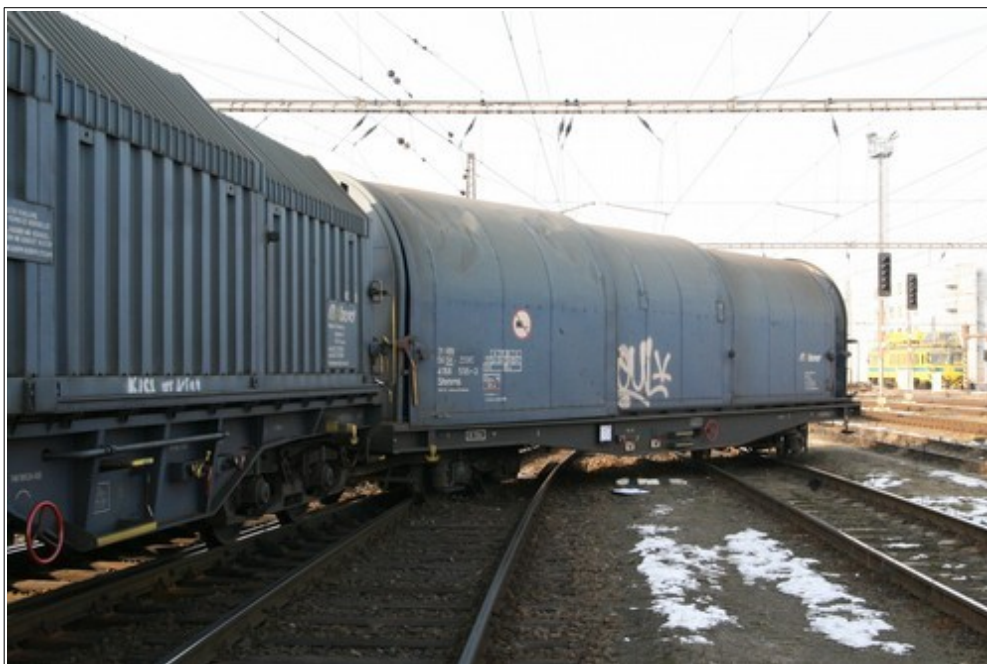
Obr. č. 6: Pohled na vykolejené TDV 31 56 4768 555-3.

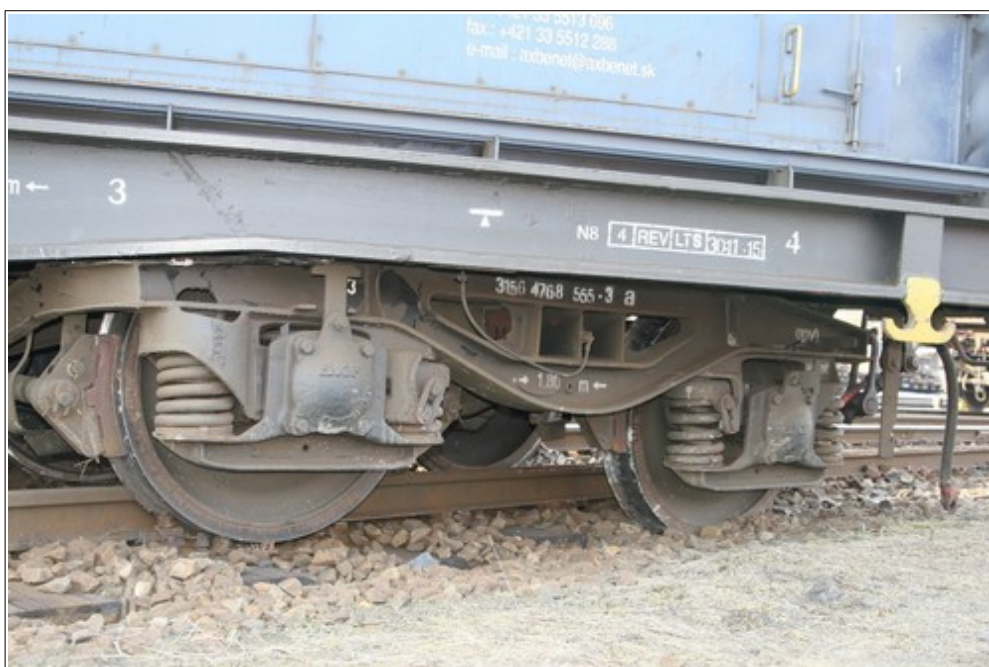
Obr. č. 7: Pohled na vykolejený zadní podvozek TDV 31 56 4768 555-3 po MU.

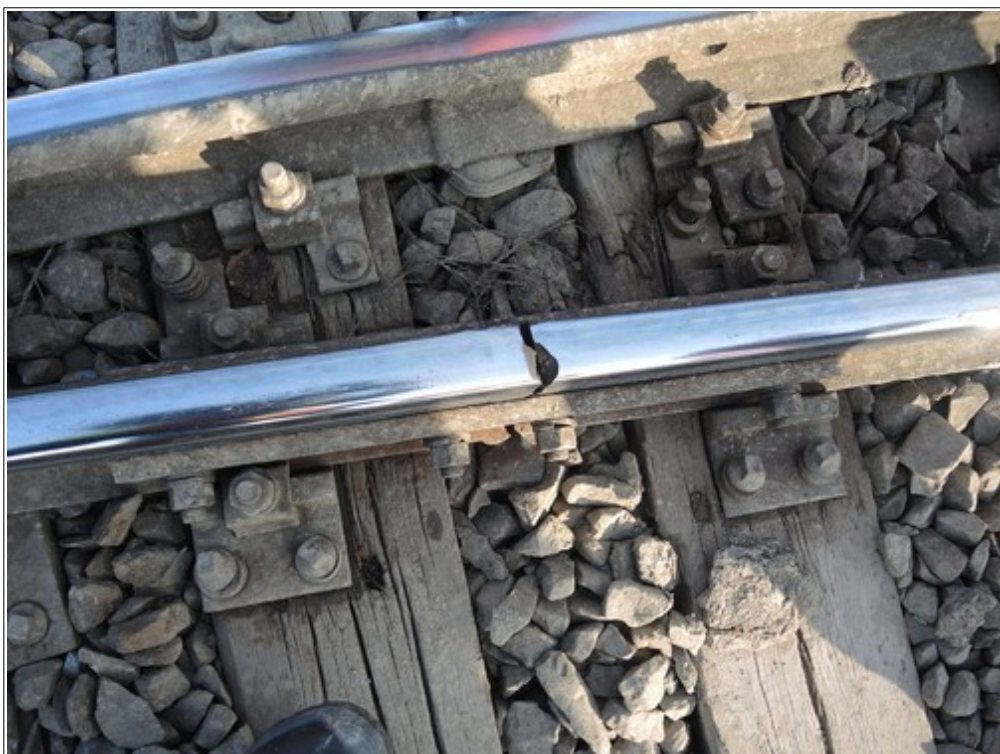
- na koncovém styku výhybky č. 209 v hlavním směru a zároveň na výměnovém styku výhybky č. 213 byl v levém kolejnicovém pásu zjištěn zaspojovaný lom svaru svařených výhybek v BK. Zaspojování lomu bylo provedeno ocelovými kolejnicovými spojkami se čtyřmi spojovacími šrouby. Lom byl provizorně zaspojován do doby provedení definitivního odstranění závady, a to jako styk s převislými konci kolejnic s dilatační spárou 10 mm, bez úpravy lomových ploch. **V místě lomu se nacházely silně poškozené, zteřelé a hnilobou napadené příčné dřevěné kolejnicové podpory (dále jen pražec nebo pražce), které svým stavem nezajišťovaly řádnou držebnost upevňovadel. Ve výhybce č. 209 se jednalo o 3 výhybkové pražce s žebrovými podkladnicemi tvaru S4pl, ve výhybce č. 213 mezi stykem a hroty jazyků o 2 pražce s podkladnicemi tvaru S4pl a ve výměnové části výhybky o 8 zteřelých pražců s kluznými stoličkami, které byly k pražcům upevněny prostřednictvím vrtulí S1 a S2;**

Obr. č. 8: Pohled na zaspojovaný lom svaru na styku KV č. 209 a ZV č. 213 v levém kolejnicovém pásu. Zdroj: DI

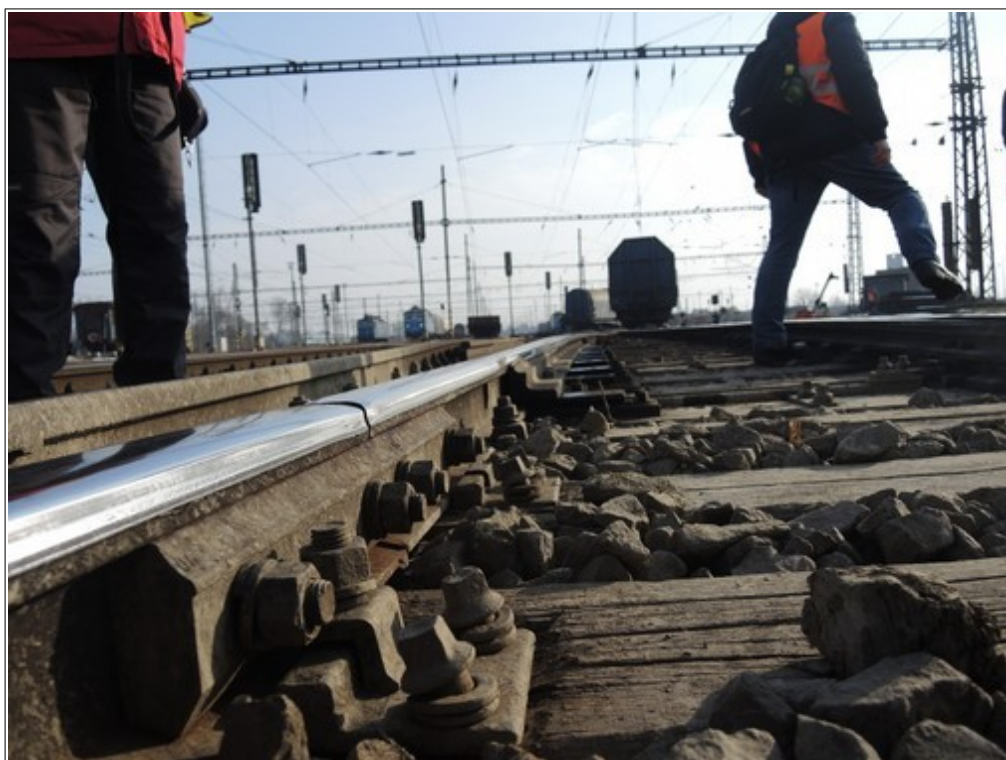
- v místě zteřelých pražců v koncovém styku výhybky č. 209 a výměnové části výhybky č. 213 **byly korozi poškozené vrtule S1 a S2, které bylo možné z pražců vytáhnout pouze rukou bez pomoci jakéhokoliv drobného náradí. Některé z nich byly zlomené a ostatní vyhnuté z původní polohy. Stav pražců a upevňovadel nezajišťoval požadovanou tuhost kolejového roštu s vlivem na rozchod koleje;**

Obr. č. 9: Pohled na stav upevňovadel (vrtulí) v místě lomu svaru na styku KV č. 209 a ZV č. 213 v levém kolejnicovém pásu. Zdroj: DI

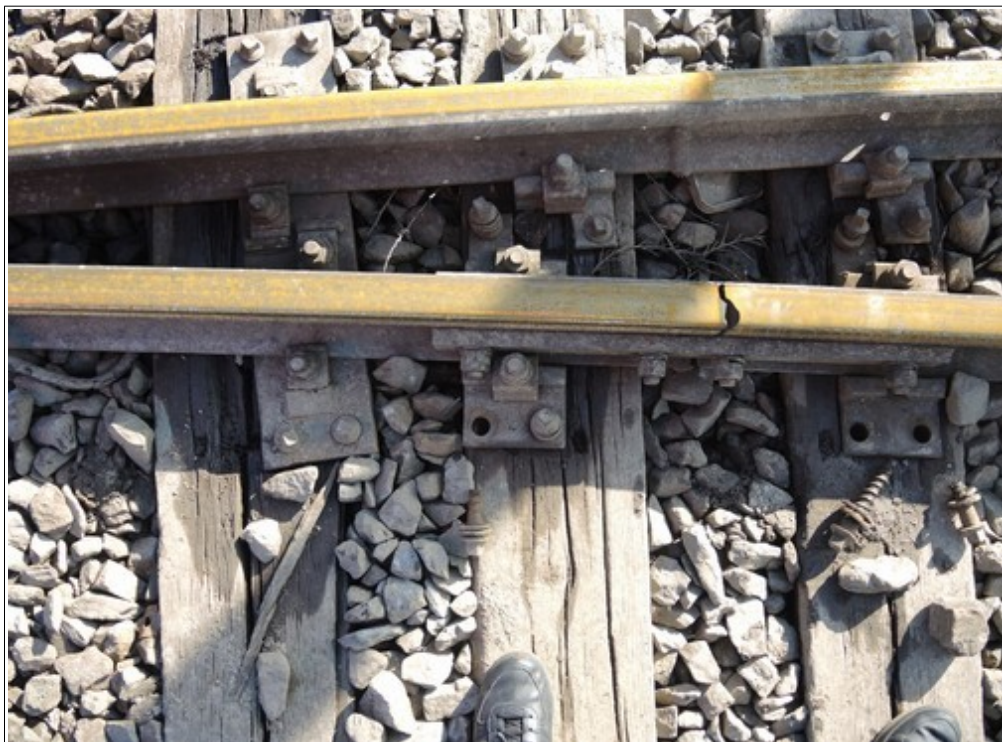
Obr. č. 10: Pohled na dřevěné prazce v místě lomu svaru na styku KV č. 209 a ZV č. 213 v levém kolejnicovém pásu, vč. upevnění podkladnic k prazcům a scházející upevňovadla, po vytažení 3 vrtulí pouze rukou. Zdroj: DI

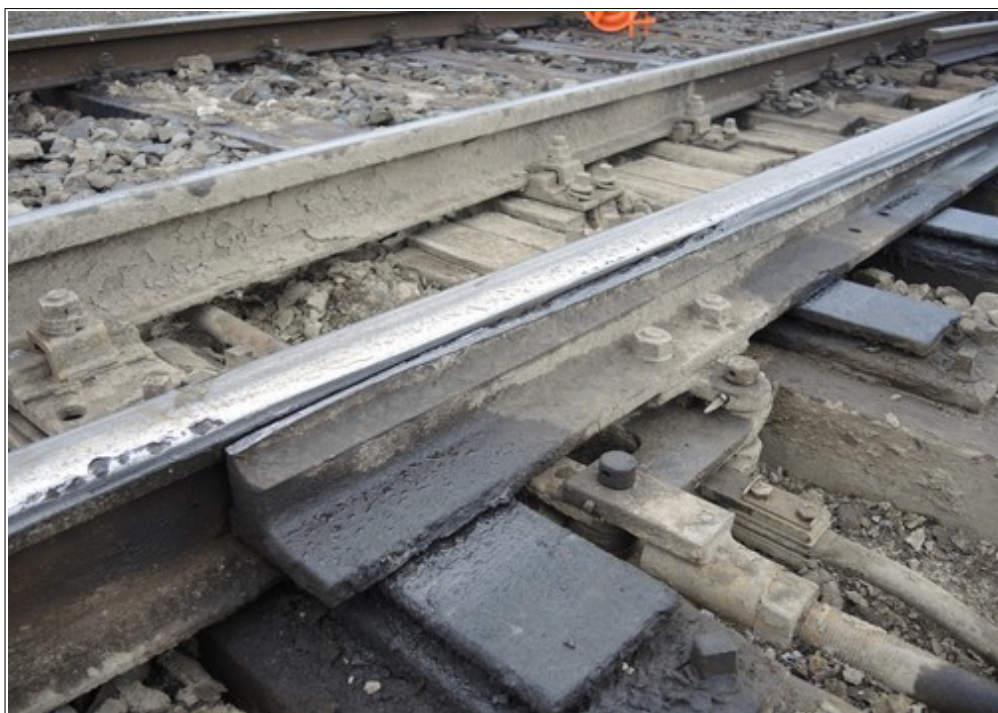
- na hrotu levého ohnutého jazyka výhybky č. 213 bylo zjištěno dlouhodobé najíždění okolků kol DV mající za následek deformaci hrotu jazyka v délce 100 mm a šířce na hrotu až 10 mm. Stav hrotu jazyka neumožňoval řádné dolehnutí opracované části jazyka k opracované části opornice. Uvedené bylo po MU prokázáno západkovou zkouškou pro rychlost jízdy DV $40 \text{ km} \cdot \text{h}^{-1}$ s výsledkem „západková zkouška nevyhověla“ a zkouškou na možnost nájezdu na hrot jazyka pomocí měřidla PŠR-3 s šablonkou obrysu kola s $q_R = 6,5 \text{ mm}$ s klasifikací „nevyhovující stav“ (šablunka narazila do hrotu jazyka). Posouzením ojetí levé opornice s přilehlým levým jazykem byl zjištěn „nevyhovující stav“, kdy šablunka 55° se dotýkala pojížděné hrany jazyka pod vyznačenou ryskou, a to od hrotu levého jazyka až do místa upevněné stěžecky;

- **hrot levého ohnutého jazyka výhybky byl poškozen dlouhodobým najížděním okolků kol DV, mající za následek jeho deformaci v délce 100 mm a šířce na hrotu jazyka až 10 mm;**

Obr. č. 11: Bod „0“ – hrot levého jazyka výhybky č. 213, vada na pojížděné hraně hlavy levé opornice a vydrolení levého jazyka výhybky č. 213. Zdroj: DI

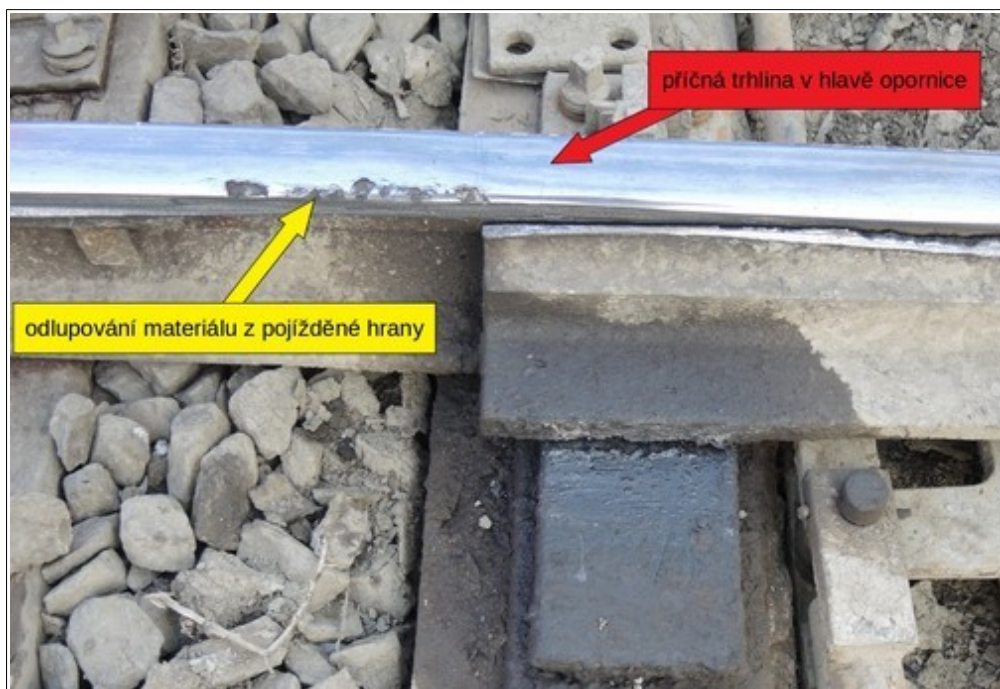
- po vzniku MU byla na obou opornicích výhybky č. 213 před hroty jazyků zjištěna vada na pojížděné hraně kolejnice „Odlupování materiálu z pojížděné hrany“ (shelling, podle vnitřního předpisu SŽDC S67 označovaná jako vada 2222) a v levém kolejnicovém pásu (levá opornice) příčná trhlinka v hlavě kolejnice pokračující směrem k otvoru pro upevnění opornicové opěrky v km 182,595 (shelling, podle vnitřního předpisu SŽDC S67 označovaná jako vada 2222). Příčnou trhlinku provozovatel dráhy zjistil dne 23. 11. 2017, přičemž do doby vzniku MU nebyla provozovatelem dráhy provedena nedestruktivní kontrola kolejnice.
Vzhledem k příčinám a okolnostem vzniku MU nelze uvedené posuzovat v příčinné souvislosti se vznikem předmětné MU, viz bod 4.4.1 této ZZ.

Obr. č. 12: Pohled na odlupování materiálu na pojezděné hraně kolejnice (opornice) a příčnou trhlinu hlavy levé opornice výhybky č. 213.
Zdroj: DI

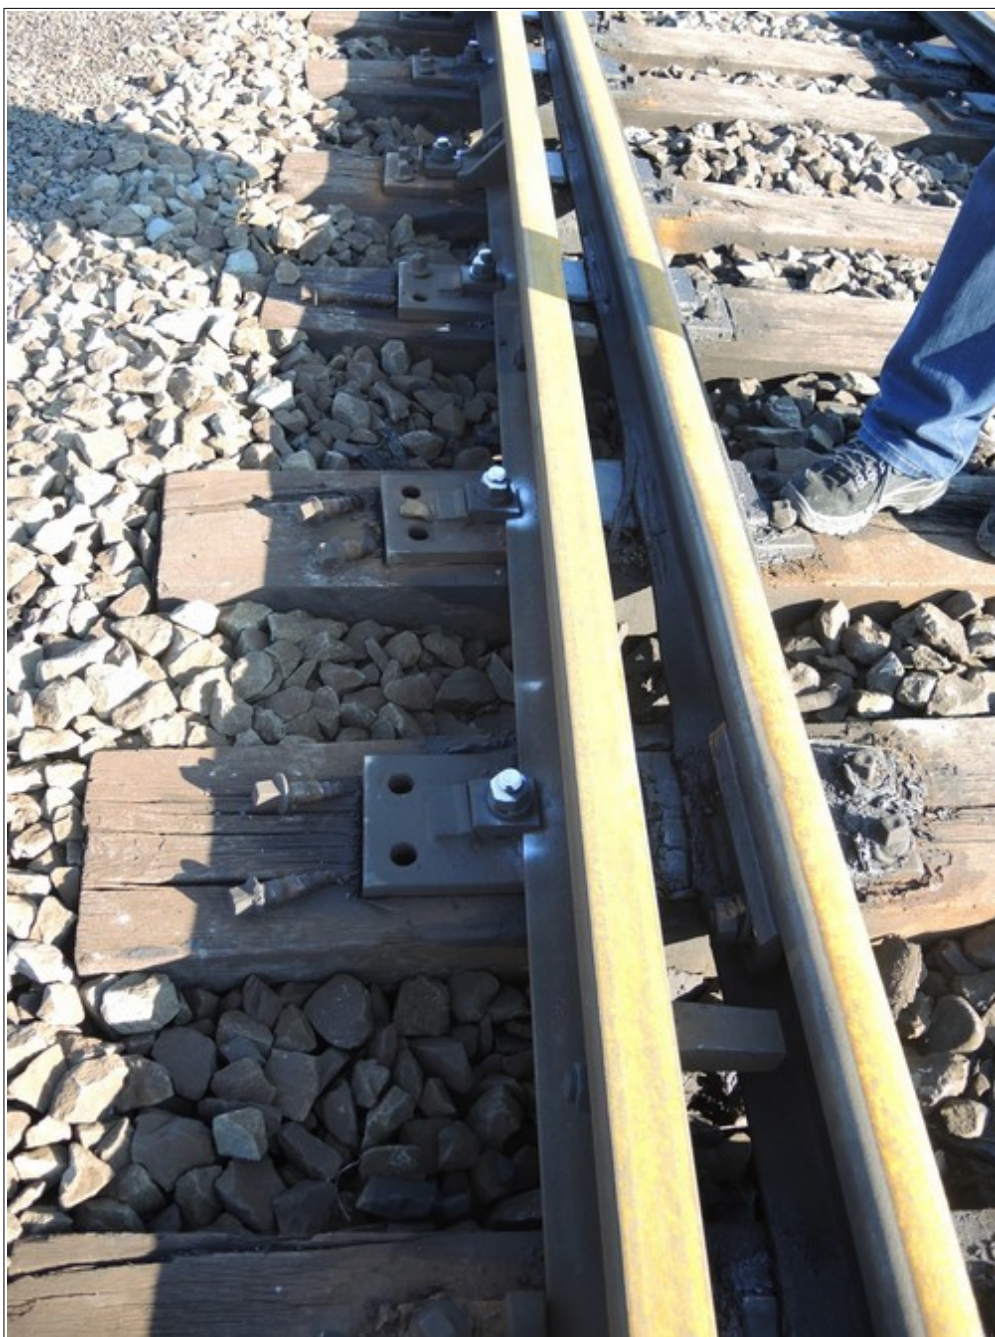
Obr. č. 13: Pohled na upevňovadla v místě pravého ohnutého jazyka výhybky č. 213, vč. silně korozí poškozených a zlomených vrtulí po jejich vytažení pouze rukou, a to bez použití drobné mechanizace.
