The Rail Safety Inspection Office

Srážka vlaku Nex 43404 s vlakem Pn 52479 v železniční stanici Prosenice
s následným vykolejením

Accident and incident investigation report

Collision of the freight train No. 43404 with the freight train No. 52479 and
consequent derailment at Prosenice station

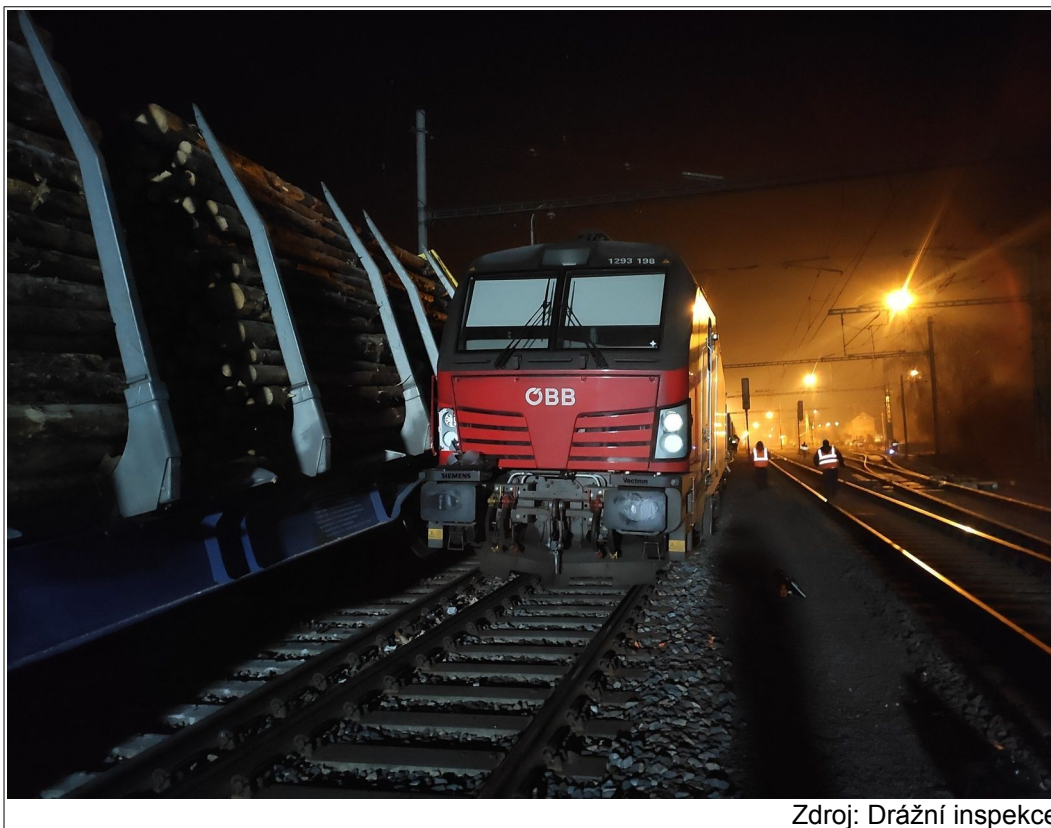
- Vznik události: 13. 1. 2022, 22:54 h.
- Popis události: srážka vlaku Nex 43404 s vlakem Pn 52479 s následným vykolejením, které předcházela nedovolená jízda vlaku Nex 43404 za hlavní (odjezdové) návěstidlo.
- Dráha, místo: dráha železniční, kategorie celostátní, Bohumín – Prosenice, železniční stanice Prosenice, lipnické zhlaví, km 191,808. Místem nedovolené jízdy bylo hlavní (odjezdové) návěstidlo S1 železniční stanice Prosenice, km 191,768.
- Zúčastnění: Správa železnic, státní organizace (provozovatel dráhy); Rail Cargo Carrier – Czech Republic, s. r. o. (dopravce vlaku Nex 43404); ČD Cargo, a. s. (dopravce vlaku Pn 52479).
- Následky: bez újmy na zdraví osob;
celková škoda 28 479 130 Kč.

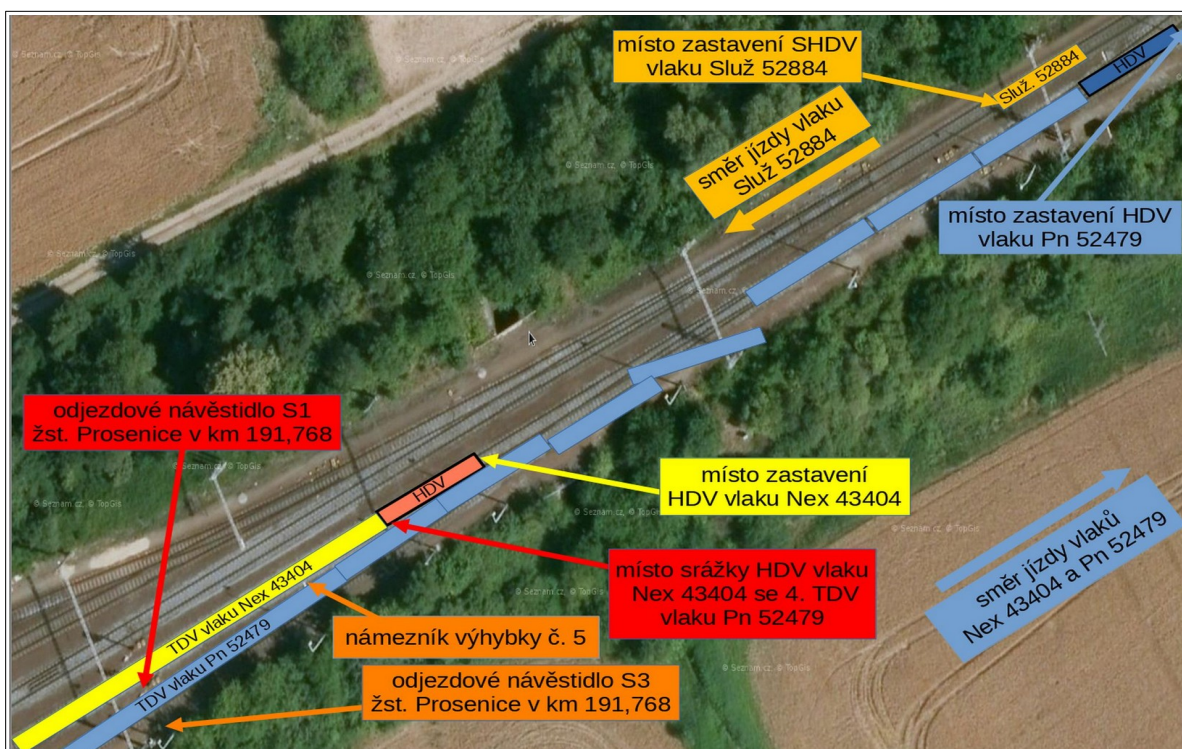
Obr. č. 2: Schéma místa vzniku MU na lipnickém zhlaví žst. Prosenice

Nakloněním HDV vlaku Nex 43404 vlevo opustily jízdní plochy pravých kol předního podvozku HDV temeno hlavy pravé kolejnice bez zanechání stop na železničním svršku. Současným nakloněním TDV vlaku Pn 52479 (viz níže) vpravo opustily jízdní plochy levých kol TDV temeno hlavy levé kolejnice bez zanechání stop na železničním svršku. Místa, kde jízdní plochy pravých kol vykolejených TDV posléze opustily temeno hlavy pravé kolejnice, nebylo možné vzhledem k rozsahu poškození infrastruktury dráhy následkem vzniku MU rovněž jednoznačně určit.

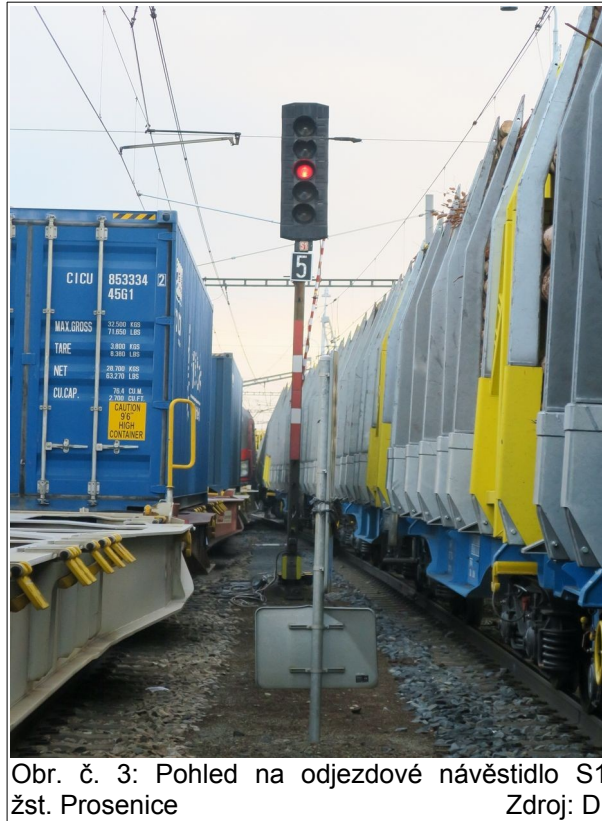
- návěst „Stůj“ návěstěná odjezdovým návěstidlem S1 žst. Prosenice byla ze SK č. 1 žst. Prosenice viditelná na vzdálenost 800 m;

Obr. č. 3: Pohled na odjezdové návěstidlo S1 žst. Prosenice
Zdroj: DI

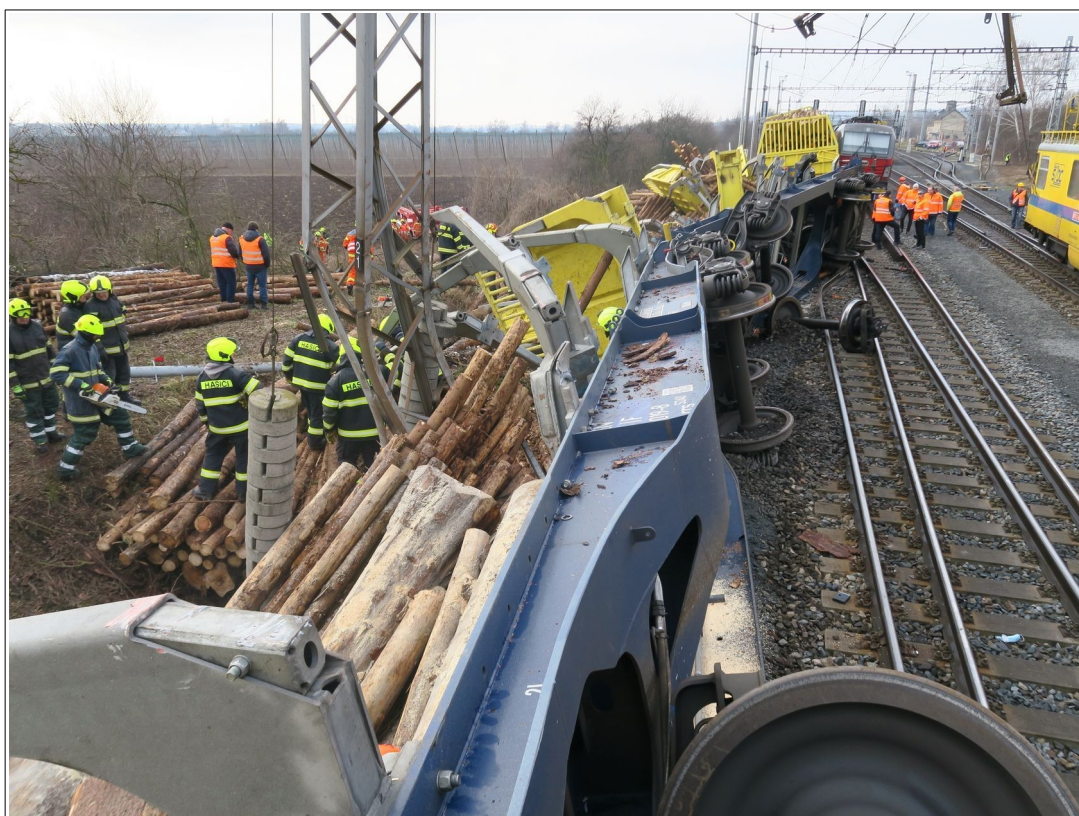
Obr. č. 4: Pohled z předního dílu (části „b“) 4. TDV 37 80 4657 019-8 vlaku Pn 52479 na místo vykolejení
Zdroj: DI

- dvoudílné TDV 37 80 4657 019-8, řazené jako 4. TDV za HDV, se oběma díly (částmi „a“ i „b“) nacházelo silně poškozené, i s podvozky převrácené na pravém boku (podélníku) vpravo výhybky č. 5. Z podvozků byl nejvíce poškozen přední podvozek zadního dílu (části „a“), který byl pravou přední částí zabořen do štěrkového lože. V úrovni podvozku se nacházela vypadlá přední náprava podvozku (4. náprava TDV), jež ležela levým kolem mezi kolejnicovými pásy střední části výhybky č. 5, pravým kolem vně levé kolejnice odbočného směru výhybky. Oba díly (části „a“ i „b“) TDV byly vzájemně spojeny tažně-tlačnou tyčí/tažně-tlačným zařízením. Na šroubovce zadního dílu (části „a“) byl zjištěn vytržený třmen šroubovky. Náklad kulatiny obou dílů TDV byl vysypán vpravo na násep železničního tělesa, kdy o ložnou plochu zadního dílu TDV (část „a“) se opíralo

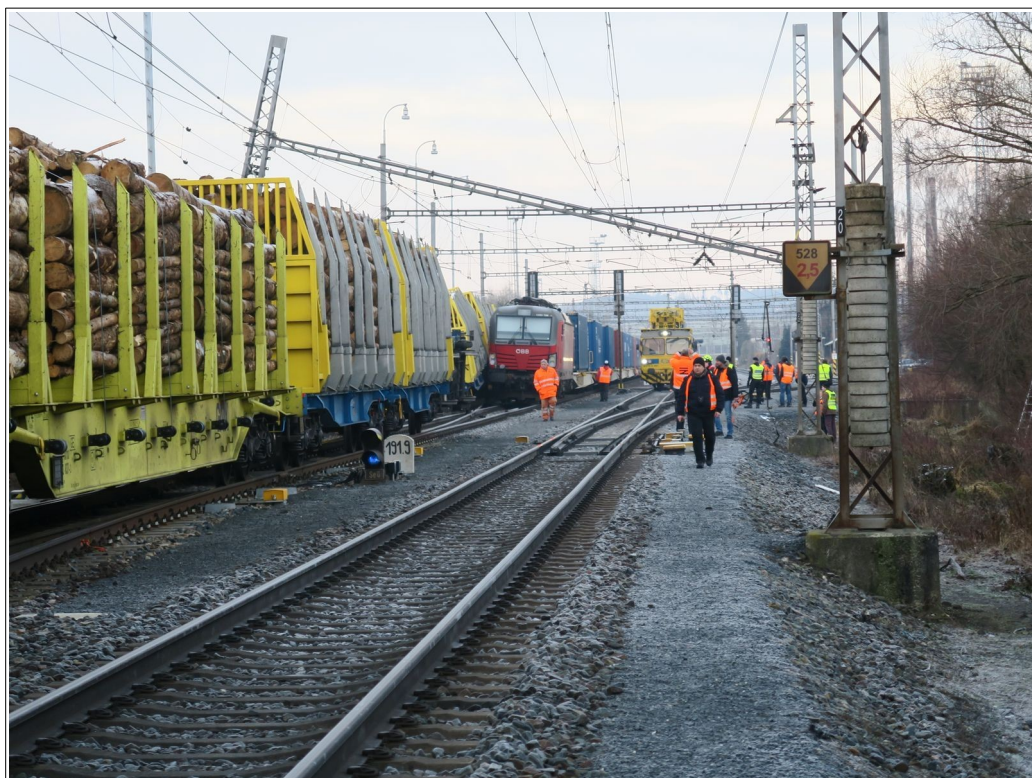
- následkem vzniku MU byl poškozen a směrově deformován železniční svršek lipnického zhlaví žst. Prosenice, a to v prostoru výhybky č. 5, vyvráceny byly osvětlovací stožáry, typu JŽ 14, č. 39 a 40, a zcela zničeno zábradlí propustku v km 191,822. Dále bylo na lipnickém zhlaví poškozeno trakční vedení nad lichou a sudou kolejovou skupinou.
V průběhu nehodového děje byly vykolejenými a vpravo vyvrácenými TDV vlaku Pn 52479 deformovány jazyky, opornice a levá kolejnice odbočného směru v srdcovkové části výhybky č. 5, vč. pražců před koncem výhybky.
Nárazem předního dílu prvního vykolejeného TDV A-IF 37 80 4657 019-8 Sggmrrs^{S240} (dále jen 37 80 4657 019-8) vlaku Pn 52479, řazeného jako 4. TDV za HDV, do TP č. 21 (opatřené konstrukcí pohyblivého kotvení kotevního úseku nad kolejovou spojkou výhybek č. 3 a 4 na lipnickém zhlaví) byla její příhradová konstrukce silně deformována a vychýlena pod úhlem cca 20° ve směru Lipník n. B., což zapříčinilo vytržení nosné brány mezi TP č. 21 a 22 z kotvení k TP č. 22 a zborcení nosné brány na trakční vedení liché a sudé kolejové skupiny;

Obr. č. 5: Pohled na místo MU z lipnického záhlaví žst. Prosenice

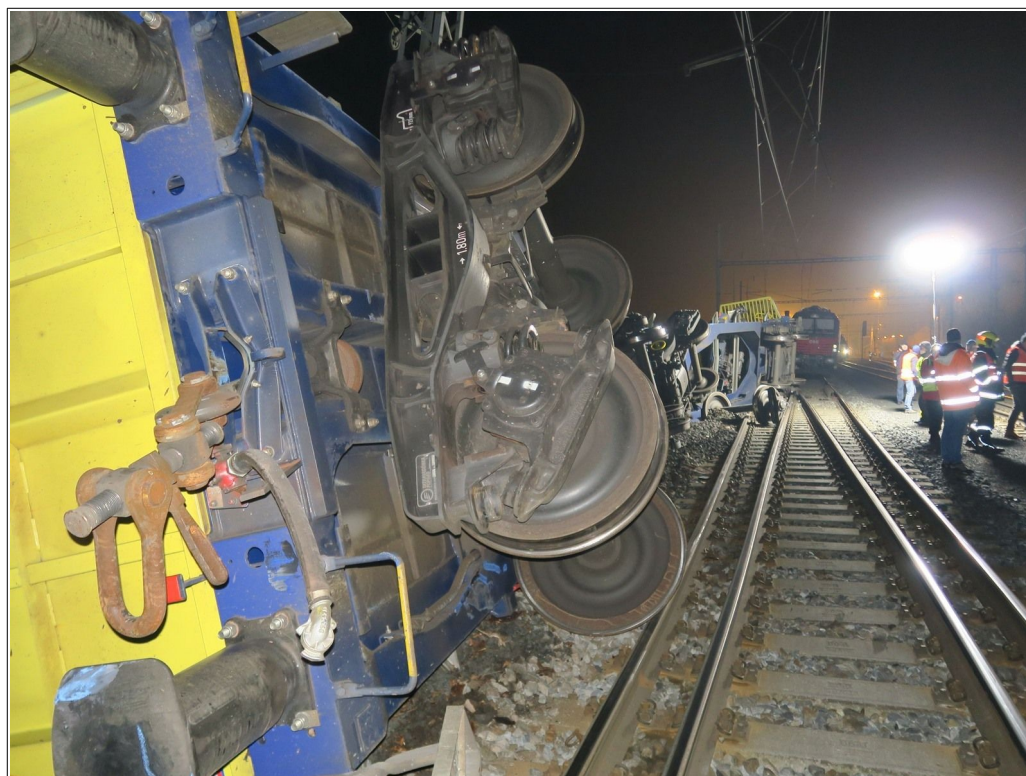
Obr. č. 6: Pohled na vykolejená TDV vlaku Pn 52479

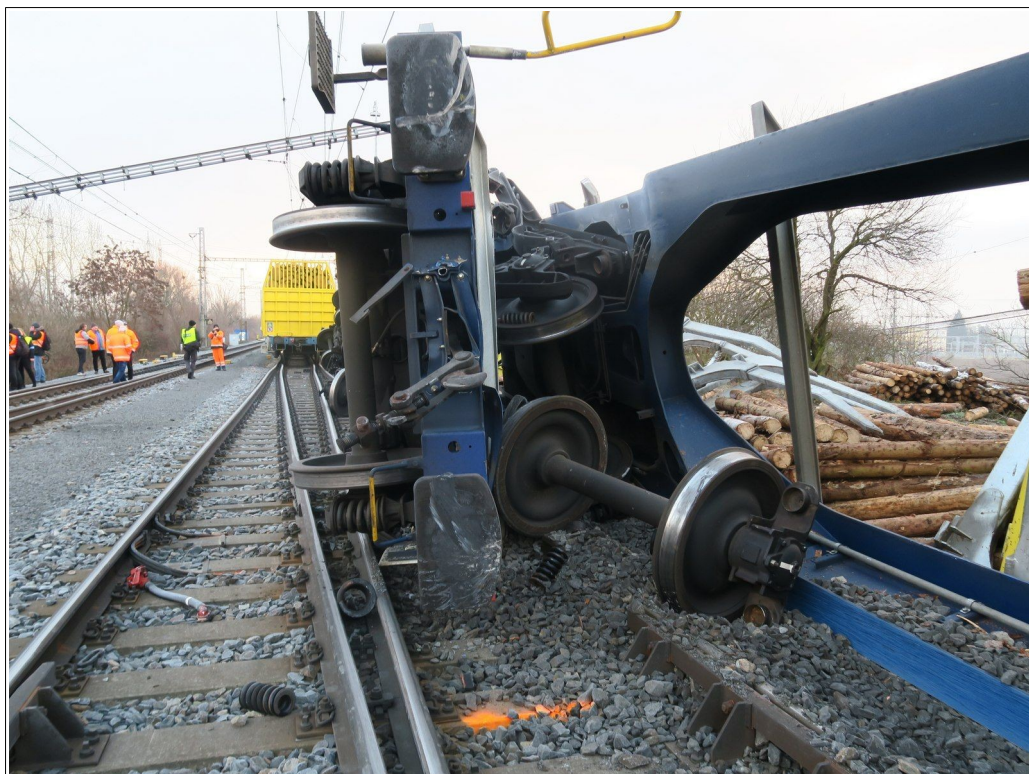
- dvoudílné TDV 37 80 4657 040-4, řazeného jako 5. TDV za HDV, se oběma díly (částmi „a“ i „b“) nacházelo silně poškozené, předním dílem (části „b“) převrácené na pravém boku (podélníku), který se torzem předního podvozku opíral o ložnou plochu vpravo převráceného zadního dílu (části „a“) TDV řazeného jako 4. za HDV. Z předního podvozku byla vypadlá přední náprava (8. náprava TDV), jež se nacházela ve šterkovém loži v prostoru mezi převráceným zadním dílem (části „a“) 4. TDV za HDV a převráceným předním dílem (části „b“) 5. TDV. Náklad kulatiny předního dílu byl vysypán vpravo na násep železničního tělesa. Přední díl (část „b“) se zadní čelnicí opíral o výměnné čelo vykolejeného zadního dílu (části „a“), přičemž oba díly TDV byly vzájemně spojeny tažně-tlačnou tyčí. Zadní díl (část „a“) 5. TDV byl levou stranou podlahových pražců a klanic zaklíněn do pravé strany přední kabiny strojvedoucího a pravého boku lokomotivní skříně HDV 1293.198-8 vlaku Nex 43404. Zadní díl (část „a“) TDV byl nakloněn vpravo pod úhlem cca 30 °. Pravá kola (5P a 6P) předního podvozku se nacházela vykolejená vně pravého kolejnicového pásu, levá kola (5L a 6L) se nacházela vykolejená mezi kolejnicovými pásy v místě pokračování SK č. 3 před koncem výhybky č. 5. Na pražcích mezi kolejnicovými pásy byly zřetelné stopy po jízdě levých vykolejených kol, které začínaly v km 191,825 (bez zanechání stopy po sjetí z temene hlavy levého kolejnicového pásu, resp. vyšplhání okolků pravých kol na pravý kolejnicový pás) a končily v km 191,834, tj. místě konečného postavení levého předního kola (5L) předního podvozku zadního dílu. Pravá kola (7P a 8P) zadního dílu (části „a“) stála nevykolejená na pravé kolejnici v místě pokračování SK č. 3, levá kola (7L a 8L) se jízdními plochami nacházela ve výšce cca 50 cm nad temenem hlavy levé kolejnice;

Obr. č. 7: Pohled na vykolejený zadní díl (část „a“) 4. TDV 37 80 4657 019-8 a vykolejený přední díl (část „b“) 5. TDV 37 80 4657 040-4 vlaku Pn 52479 Zdroj: DI
