## **Závěrečná zpráva o výsledcích šetření mimořádné události**

Nedovolená jízda, srážka se zádržným pražcem kusé odvratné koleje a vykolejení sunutého posunového dílu na dráze-vlečce „Českomoravský cement, závod Praha Radotín“

### **Accident and incident investigation report**

Unauthorized movement of the shunting operation, collision with a restraint sleeper and derailment at „Českomoravský cement, závod Praha Radotín“ siding

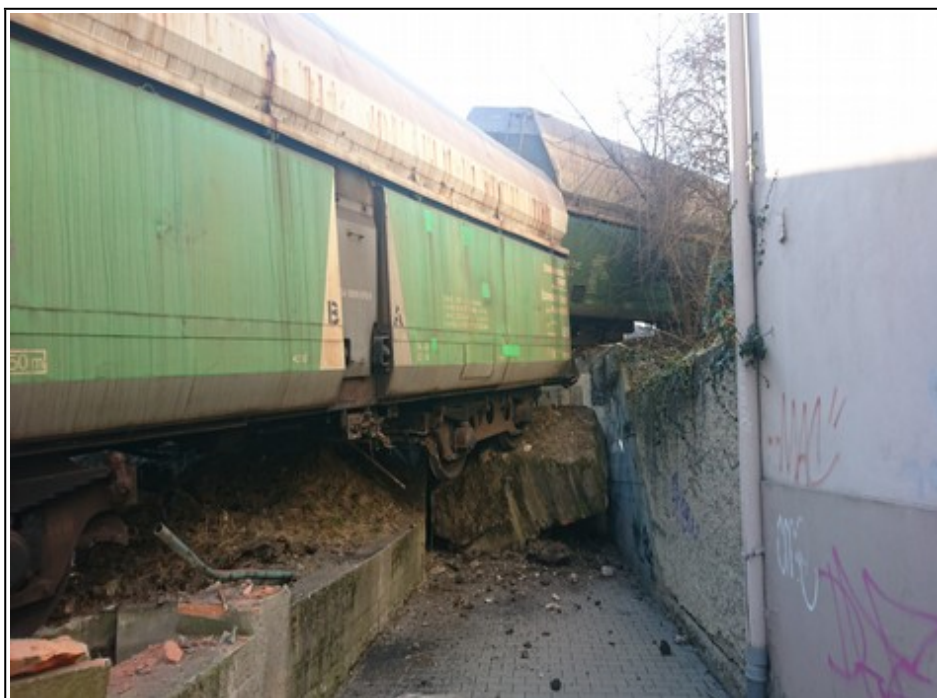
Obr. č. 1: Pohled na vykolejené vozy v podchodu

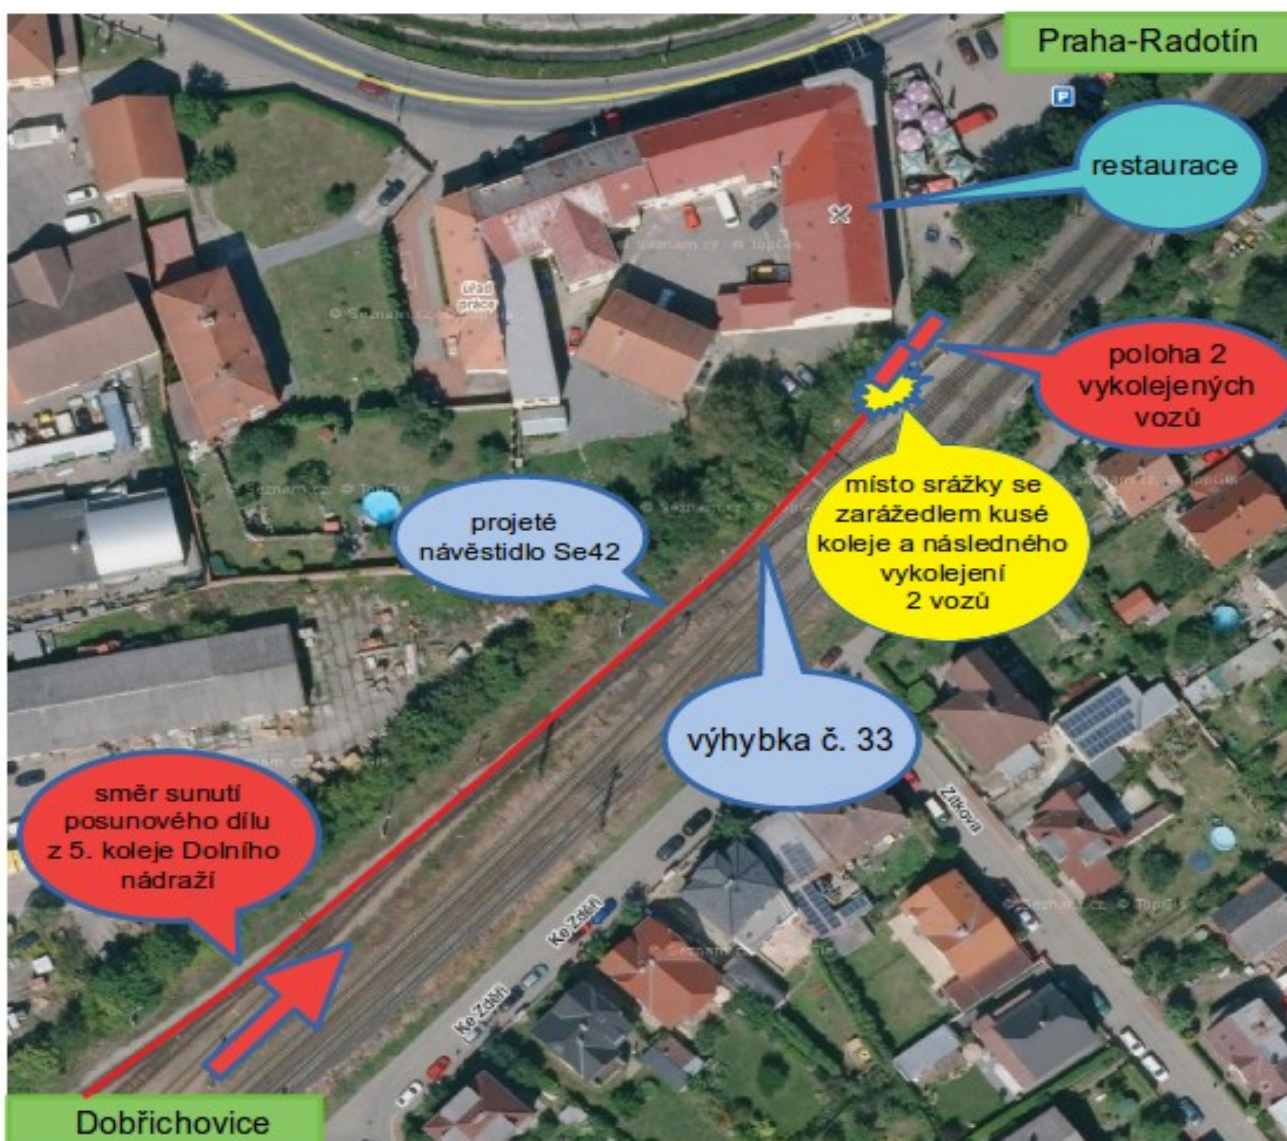
Obr. č. 2: Schéma místa vzniku MU

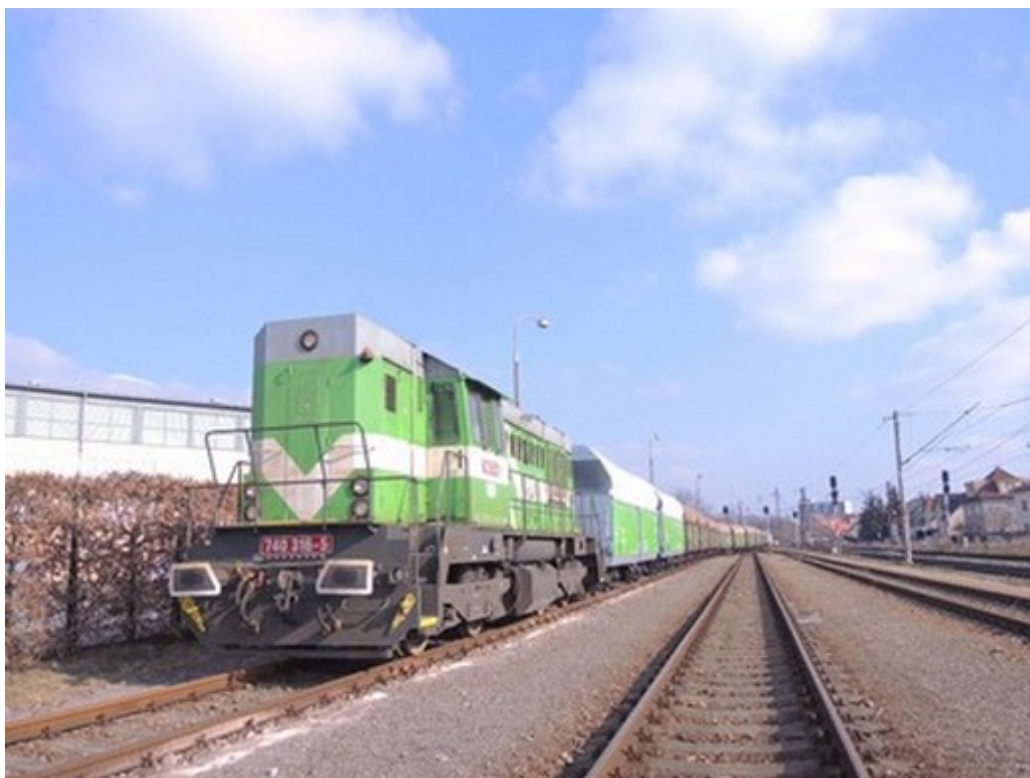
Obr. č. 3: Celkový pohled na posunový díl

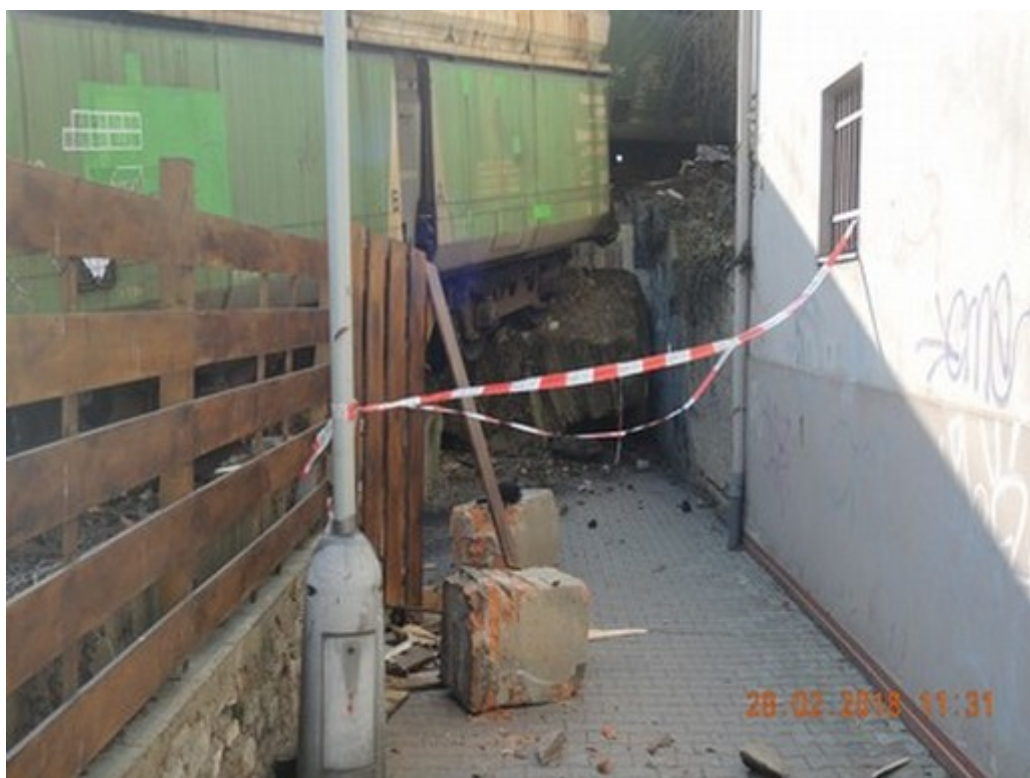
Obr. č. 4: Pohled do veřejně přístupného podchodu
