## **Závěrečná zpráva o výsledcích šetření mimořádné události**

**Střetnutí vlaku Os 14901 s nákladním automobilem na železničním přejezdu P7054 s následným vykolejením mezi železničními stanicemi Rožná a Bystřice nad Pernštejnem**

### **Accident and incident investigation report**

**Collision of the regional passenger train No. 14901 with a lorry at the level crossing No. P7054 with consequent derailment between Rožná and Bystřice nad Pernštejnem stations**

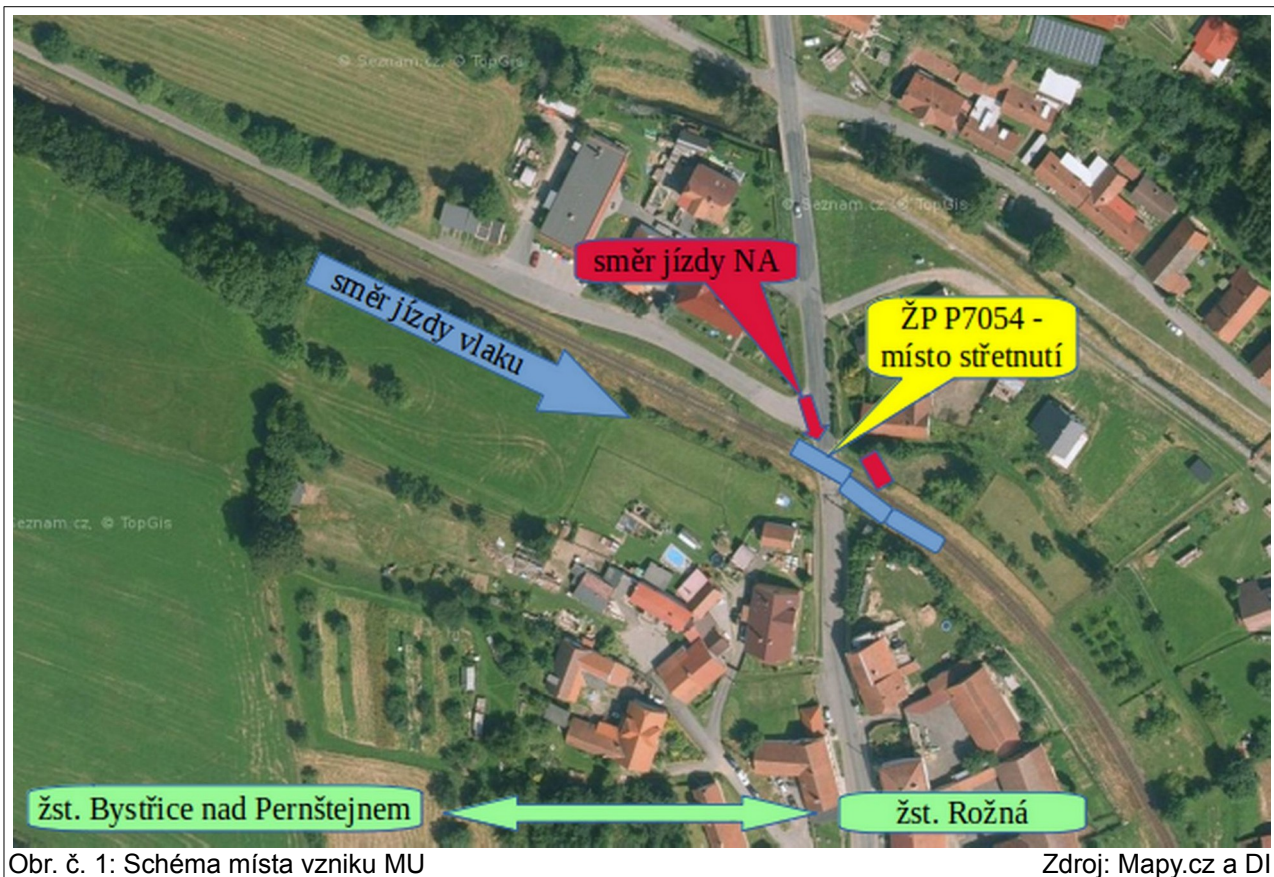
Obr. č. 1: Schéma místa vzniku MU

ŽP P7054 leží na dráze železniční, kategorie regionální, Tišnov – Žďár nad Sázavou, na jednokolejné trati mezi žst. Rožná a žst. Bystřice nad Pernštejnem v km 69,846 a je zabezpečen přejezdovým zabezpečovacím zařízením světelným bez závor, kategorie PZS 3SBI. Dráha a pozemní komunikace se kříží pod úhlem 60° (podle údajů provozovatele dráhy). Pozemní komunikace je III. třídy č. 38811, vlastníkem je Kraj Vysočina a správcem Krajská správa a údržba silnic Vysočiny, pracoviště Žďár nad Sázavou. Těsně před ŽP se ze strany od místní části Zlatkov na silnici III/38811 napojuje místní komunikace vedoucí od/do osady Dvořiště, která vede souběžně s dráhou. Tato komunikace je ve vlastnictví a správě obce Rožná.

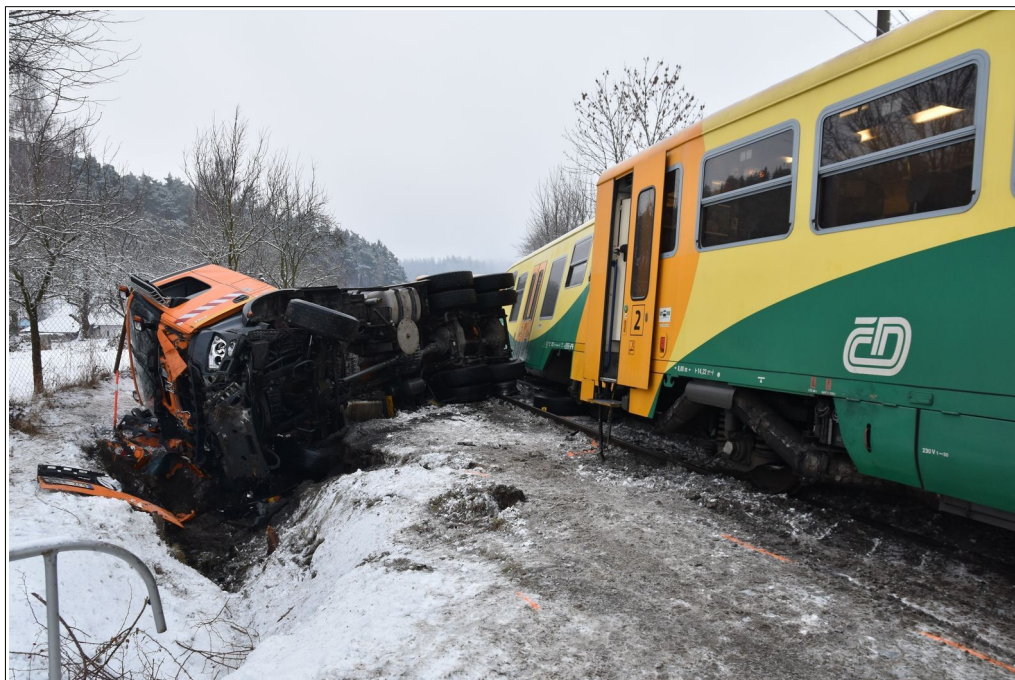
- NA tov. zn. Mercedes Benz Actros 3344 AK r. z. 6J2 3118 v provedení pro údržbu vozovek ležel převrácený na pravý bok přední částí (kabinou) v odvodňovacím příkopu vedle trati, zadní část vozidla zasahovala do koleje. Odlomené trosky NA se nacházely v jeho bezprostředním okolí. Pravá zadní pneumatika NA ležela „vyzuta“ mezi kolejnicemi pod vloženým DV. Kabina vozidla i s radlicí na sněh byla srážkou totálně zničena. V korbě NA se nacházel inertní posypový materiál, který byl po převrácení vozidla zčásti vysypán do příkopu.

Obr. č. 2: Pohled na převrácený NA a konečné postavení vlaku po MU Zdroj: DI

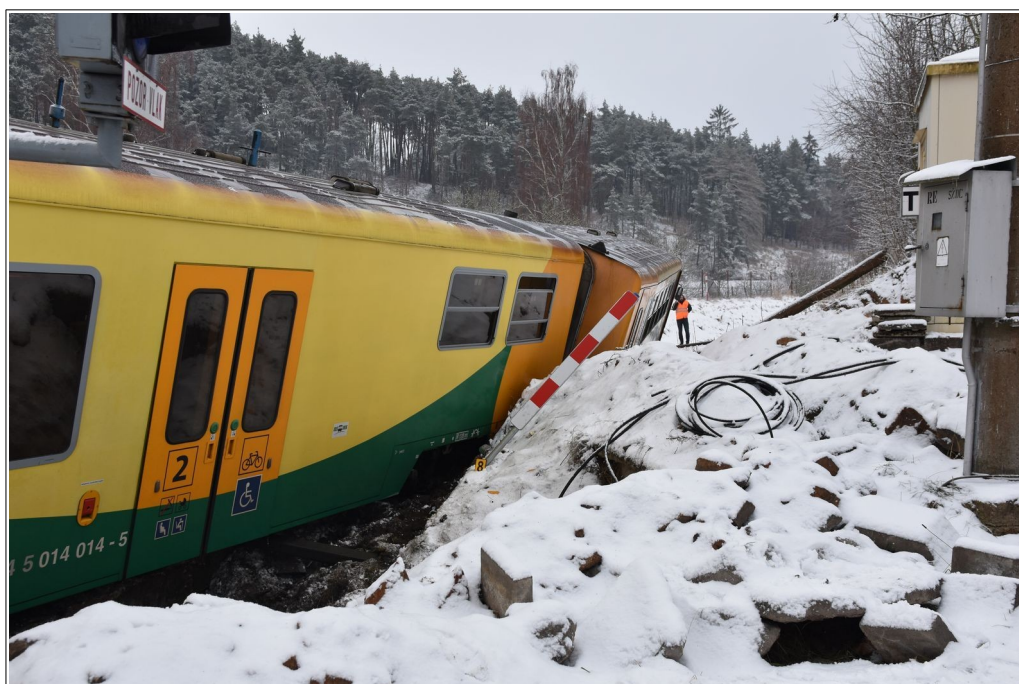
- na vykolejeném HDV 814 228-3 v čele vlaku byla patrná poškození následujících částí: čelní pluh, čelní sklo, čelní (šedý) laminát, laminát kabiny strojvedoucího u levého bočního okna, skleněná výplň levého bočního okna kabiny strojvedoucího, levý nárazník 1. podvozku, levý a pravý nárazník 2. podvozku, trhlina šikmé výztuhy hlavního rámu, táhlo podélného vedení 1. podvozku, destrukce levého boku HDV včetně rámu a zkroucení skříně, lak skříně, rám a skleněná výplň 4. levého okna v prostoru pro cestující, spojkové kohouty, houkačky, levé a pravé pískování, ruční brzda, výfukové potrubí, uložení rámu chladičů vzduchu a vody, uložení brzdového rozvaděče, spodní plenty, elektrické a pojistkové skříně pod rámem HDV, uchycení přechodového měchu do dalšího DV;

- na vykolejeném vloženém DV byla patrná poškození následujících částí: destrukce čelníku hlavního rámu a skříně u 2. podvozku, levý a pravý nárazník 2. podvozku, uchycení přechodového měchu do dalšího DV u 2. podvozku, nástupní dveře, skleněná výplň přepážky rozhraní nástupního prostoru a prostoru pro přepravu cestujících, deformace příčky buňky WC včetně zkřížených dveří, ruční brzda, spodní plenty, lak skříně;

Obr. č. 3: Pohled na vykolejená DV ze strany ŽP od centra obce Rožná Zdroj: DI
