The Rail Safety Inspection Office

Závěrečná zpráva o výsledcích šetření mimořádné události

Srážka vlaku Nex 60204 s protijedoucím vlakem Mn 85012
v Odbočce Skály

Collision of the freight train No. 60204 with the oncoming freight train No. 85012 at
Odbočka Skály junction point

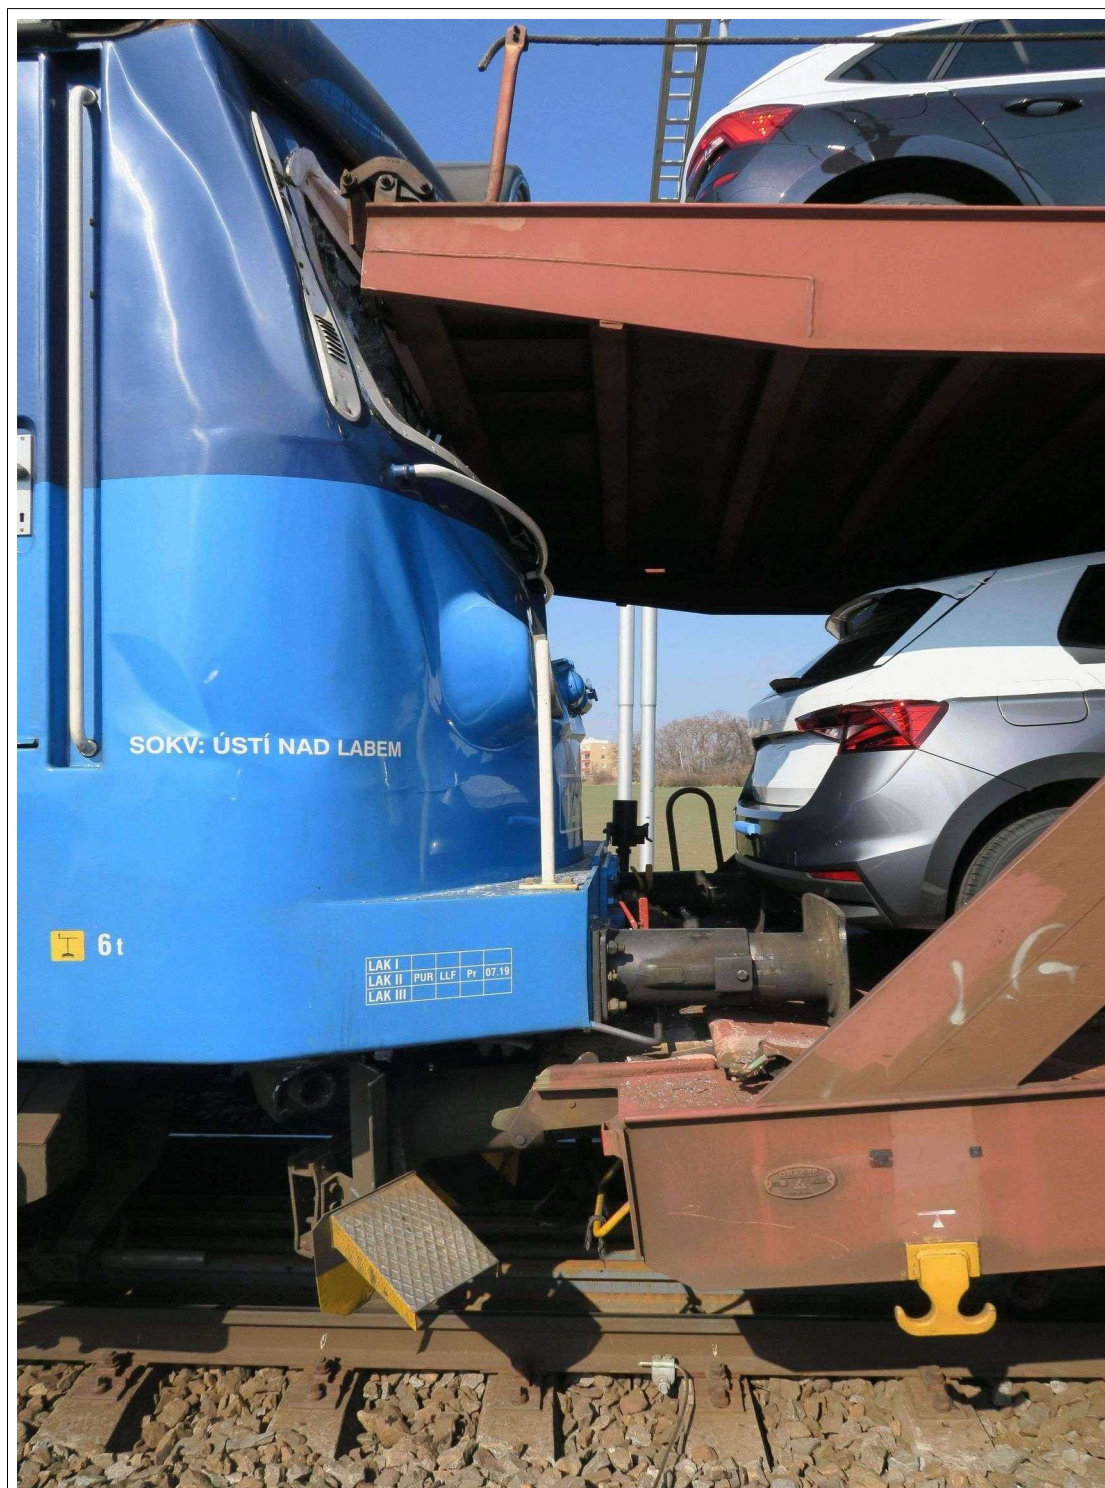
- čelní část rámu HDV před prvním podvozkem byla viditelně ohnuta směrem dolů, nárazníky HDV se nacházely nad nárazníky HDV protijedoucího vlaku;
- zadní čelo HDV (2. stanoviště) bylo poškozeno přenárazníkováním s 1. vozem – byla poškozena oblast sněhového pluhu a oblast čelního skla nárazem podlahy horního patra autovozu;

Obr. č. 4: Přenárazníkování HDV a 1. vozu vlaku Nex 60204, horní podlaha vozu pro přepravu automobilů byla vklíněna v čelním skle zadního (2.) stanoviště, spodní podlaha vozu byla vklíněna v místě pluhu

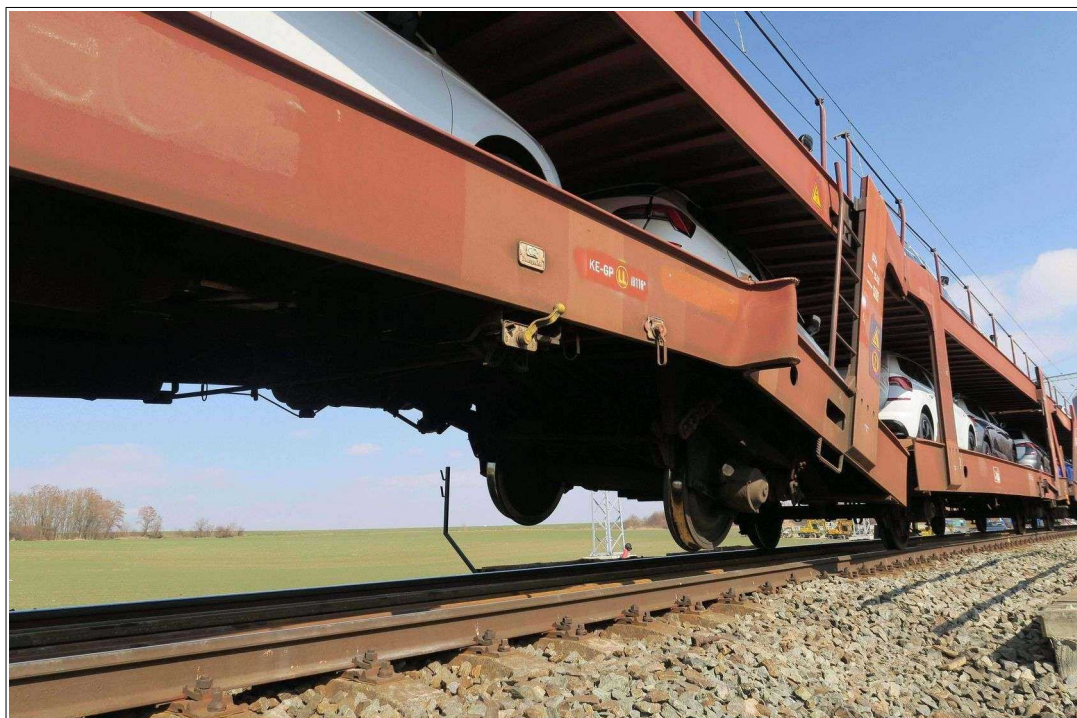
Obr. č. 5: Deformace spodní podlahy 1. článku 1. vozu vlaku Nex 60204 mající za následek ztrátu kontaktu 2. dvojkolí vozu s kolejnicemi Zdroj: DI

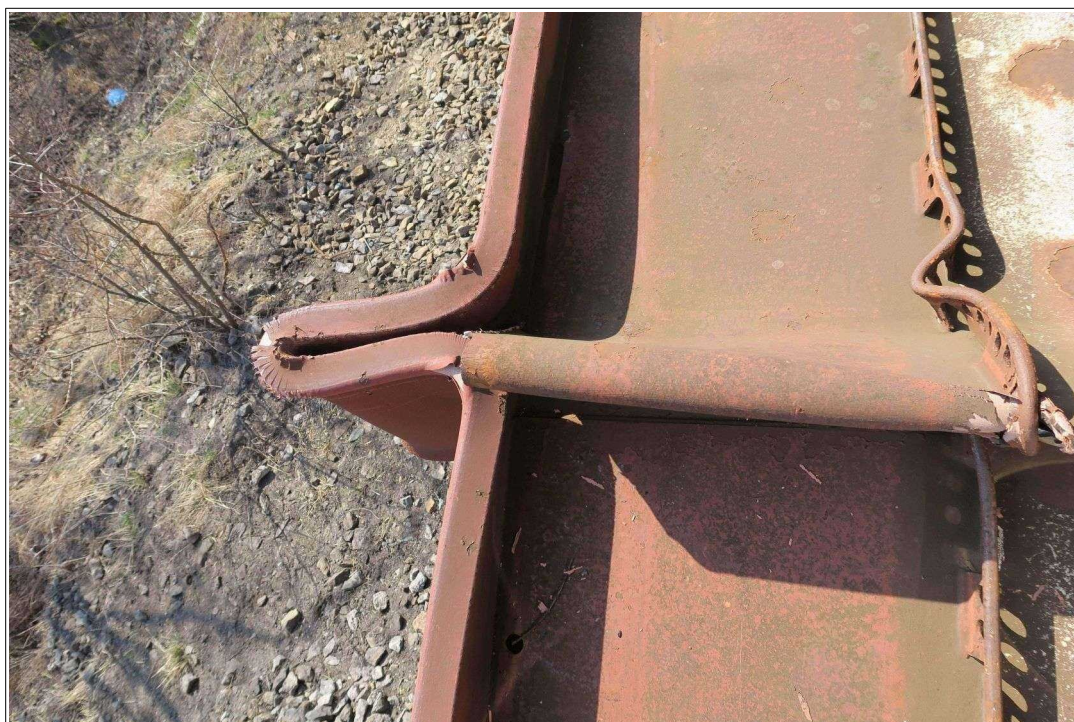
Obr. č. 6: Detail deformace spodní podlahy 1. článku 1. vozu vlaku Nex 60204 Zdroj: DI

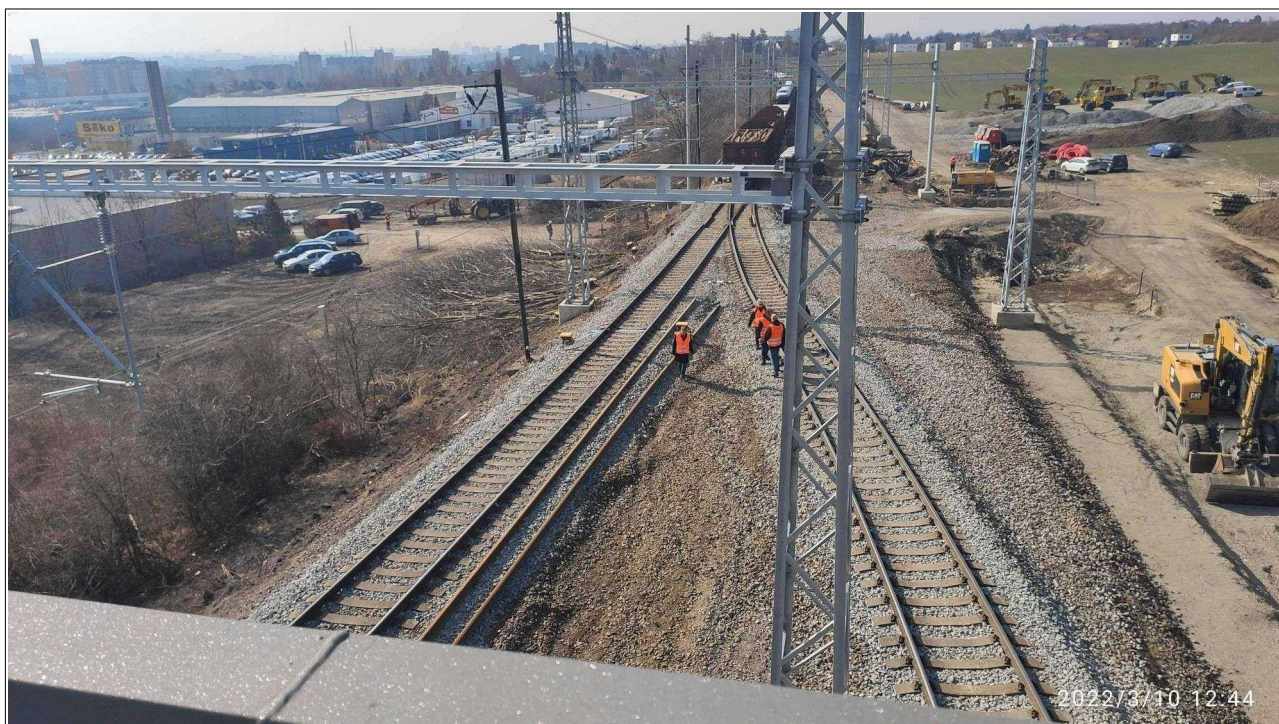
Obr. č. 7: Pohled na místo MU od návěstidla 1L Odbočky Skály umístěného na návěštní lávce – vlevo po 1. TK nedovoleně projel vlak Nex 60204, na kolej vpravo byla postavená vlaková cesta vlaku Mn 85012, který měl jet směrem k objektivu fotoaparátu. V pozadí je staveniště se snesenou 2. a 101. traťovou kolejí
Zdroj: DI

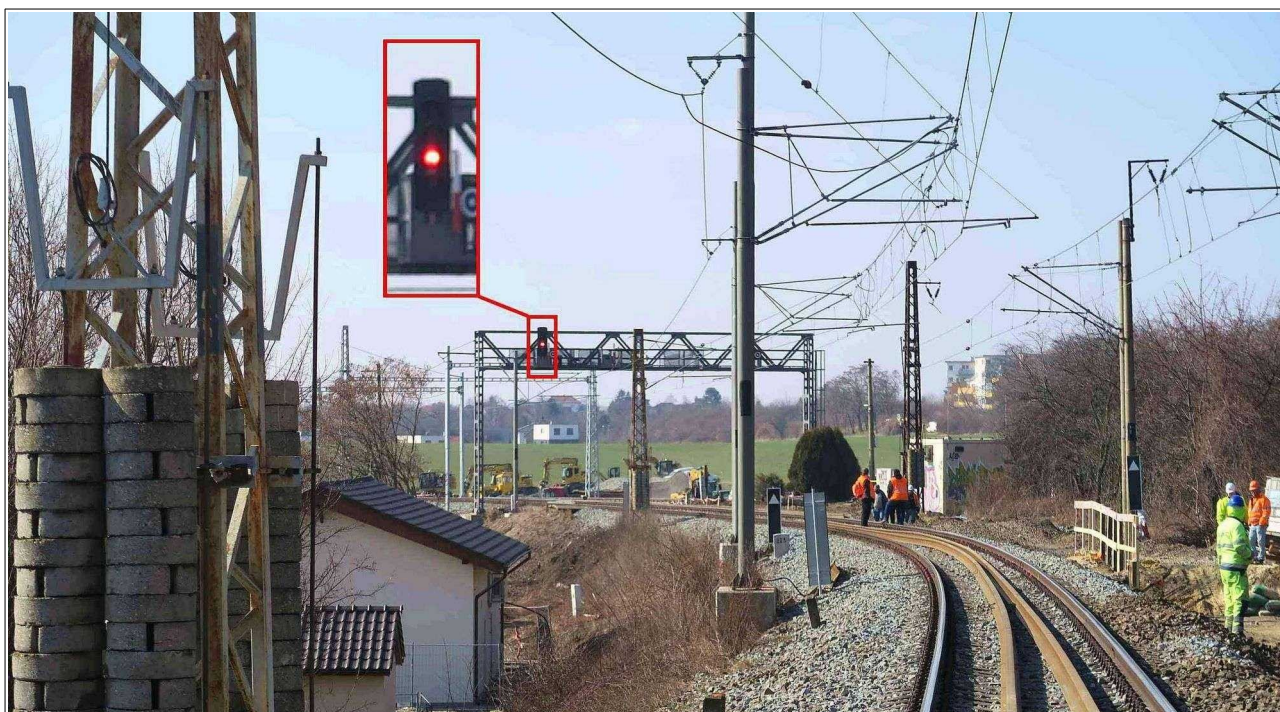
- nerespektování návěsti „Stůj“ vjezdového návěstidla 1L Odbočky Skály strojvedoucím vlakem Nex 60204.

Obr. č. 8: Pohled na návěštní lávku s vjezdovým návěstidlem 1L Odbočky Skály ze směru jízdy vlaku Nex 60204
Zdroj: DI
