The Rail Safety Inspection Office

Závěrečná zpráva o výsledcích šetření mimořádné události

Accident and incident investigation report

Unauthorized movement of the freight train No. 62171 behind the signal device S2
and its ride into the train route of the regional passenger train No. 4140 at
Šlapanice station

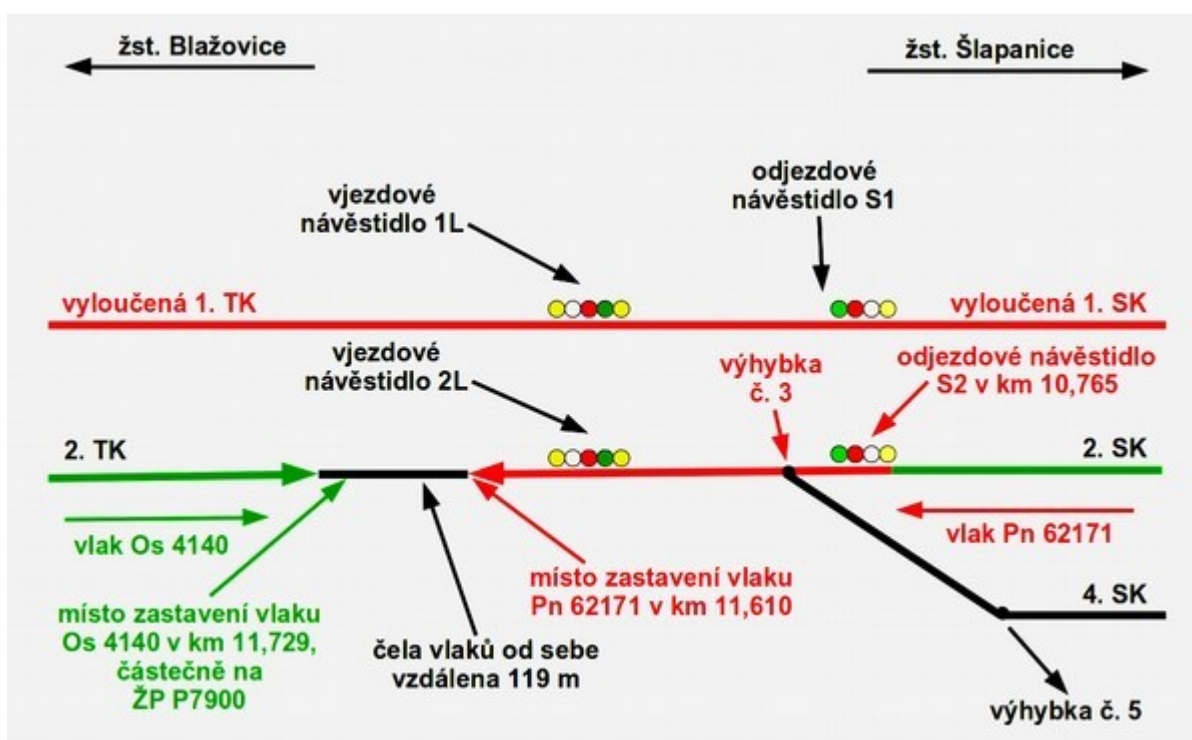
Obr. č. 2: Schéma místa vzniku MU

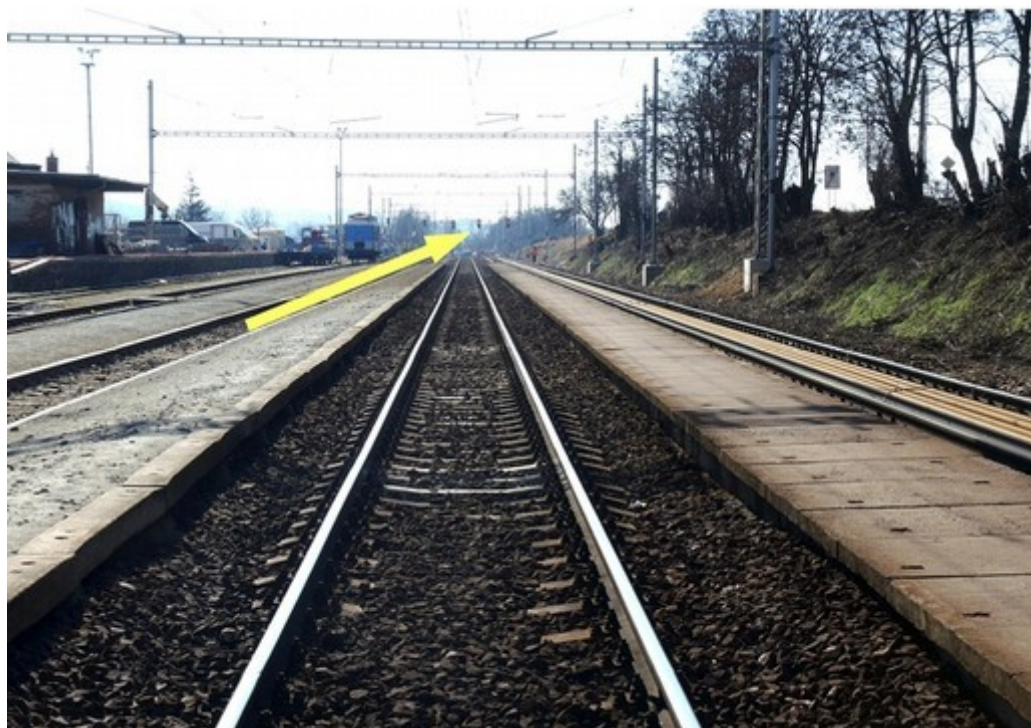
Reléové SZZ, 2. kategorie dle TNŽ 34 2620, v žst. Šlapanice je typu AŽD 71. Při ohledání místa MU vykazovalo SZZ správnou činnost. Návěstidlo S2 bylo označeno předepsanými součástmi a napětí na žárovce červeného světla a viditelnost návěstidla byla v pořádku.

Geografické údaje: místo MU v rovném a přehledném úseku v úrovni okolního terénu, bez překážek ve výhledu na návěstidlo S2.

Obr. č. 3: Viditelnost odjezdového návěstidla S2 ze 2. SK v úrovni dopravní kanceláře ze vzdálenosti cca 340 m

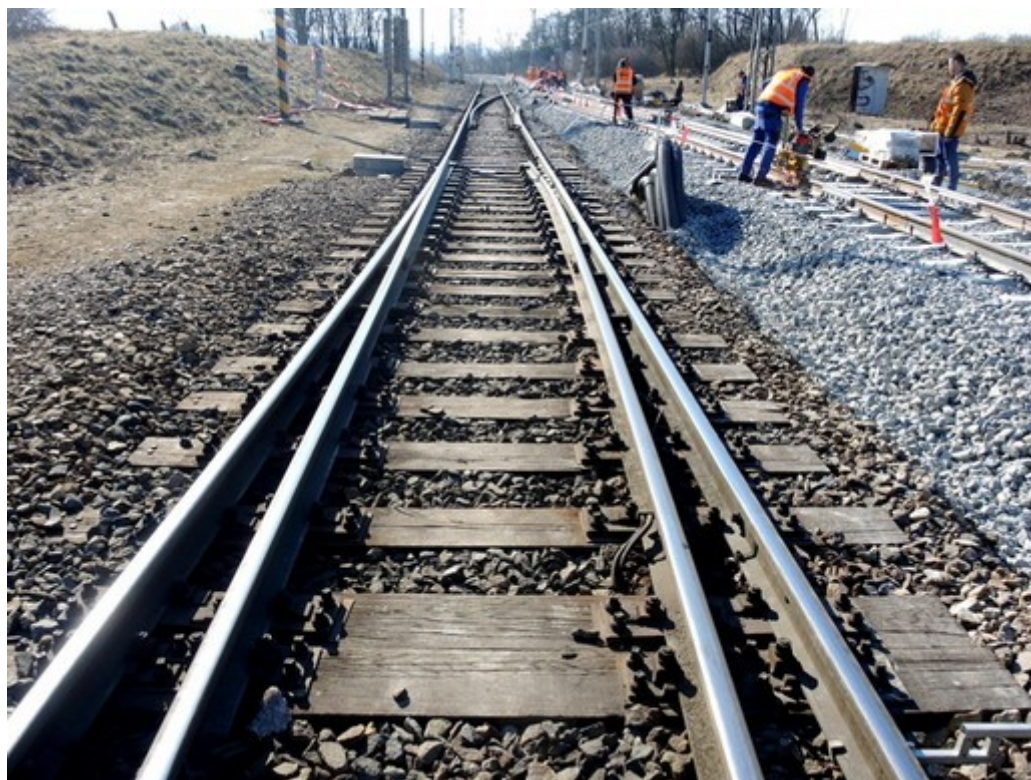
- byla zjištěna přepálená pojistka rozřezu přestavníku výhybky č. 3 v km 10,875;
 - stav železničního svršku neměl vliv na nehodový děj. V celé vzdálenosti odpovídající viditelnosti návěstidla S2 nebyly zjištěny žádné závady;

Obr. č. 4: Výhybka č. 3, řezaná jízdou vlaku Pn 62171

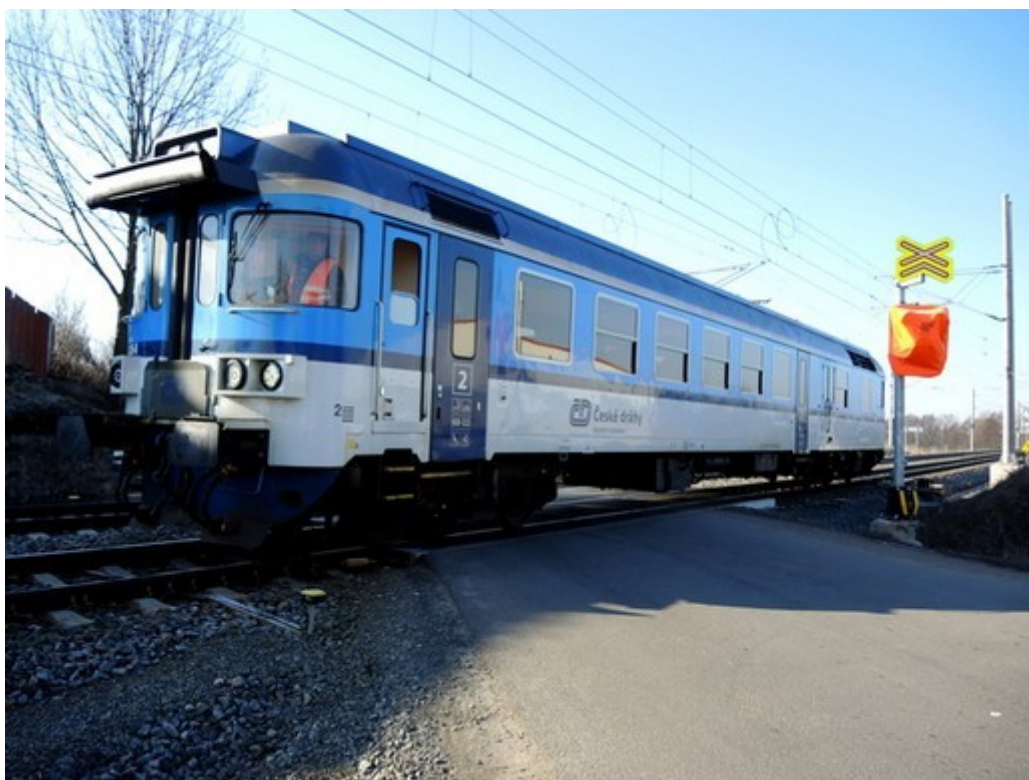
- vlak byl označen návěstmi „Začátek vlaku“ a „Konec vlaku“;
 - čelo vlaku zastavilo po MU v km 11,729, částečně na ŽP P7900.

Obr. č. 5: Vlák Os 4140 stojící na ŽP P7900 v km 11,729

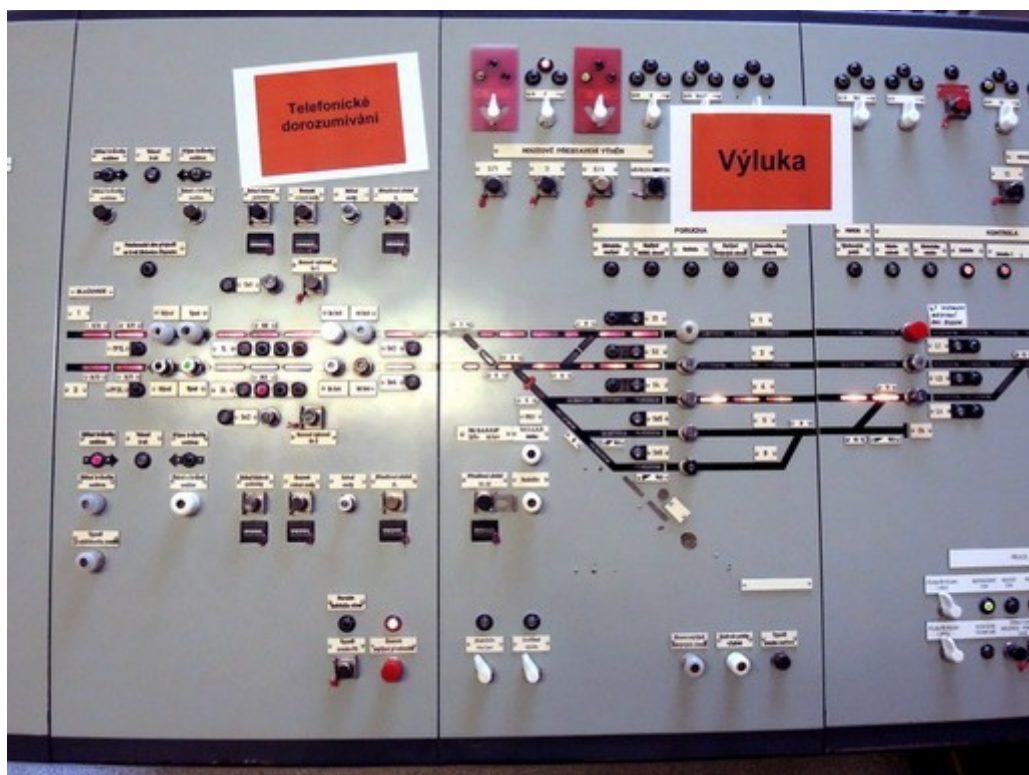
Obr. č. 6: Stav kolejové desky v dopravní kanceláři po MU
