The Rail Safety Inspection Office

Accident and incident investigation report

Unauthorized movement of the regional passenger train No. 26341 behind the
signal device Sc3 with the consequent collision with the buffer stop
at Smržovka station

Thursday, 18th January 2018

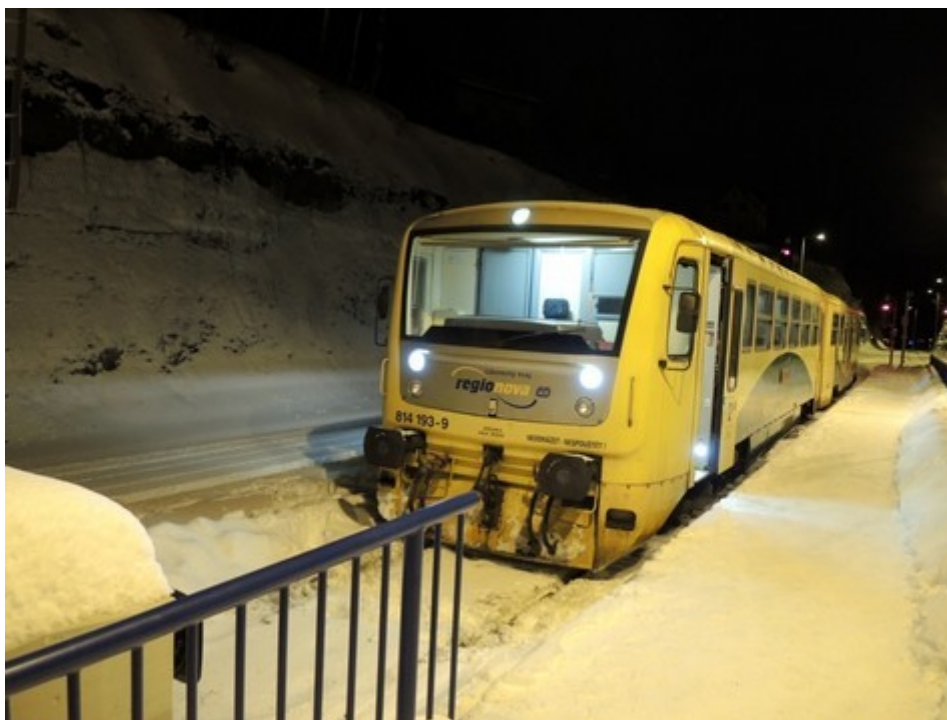
Obr. č. 1: Pohled na čelo vlaku po vzniku MU

Vlak byl sestaven ze 2 DV. V čele vlaku bylo HDV 95 54 5 814 193-9 (dále též HDV 814.193-9), za ním byl řazen řídicí vůz 95 54 5 914 193-8 (dále též 914.193-8). Obě čela vlaku byla označena předepsanými návěstmi pro začátek a konec vlaku. Na motorové jednotce nebylo zjevné žádné poškození, odhadnutá škoda byla nulová.

Oba pluhy, vodorovné části nárazníků a části zadního čela vlaku byly částečně pokryty sněhem. Pod zadním čelem byl vidět sníh, který ze zasněženého zadního čela postupně

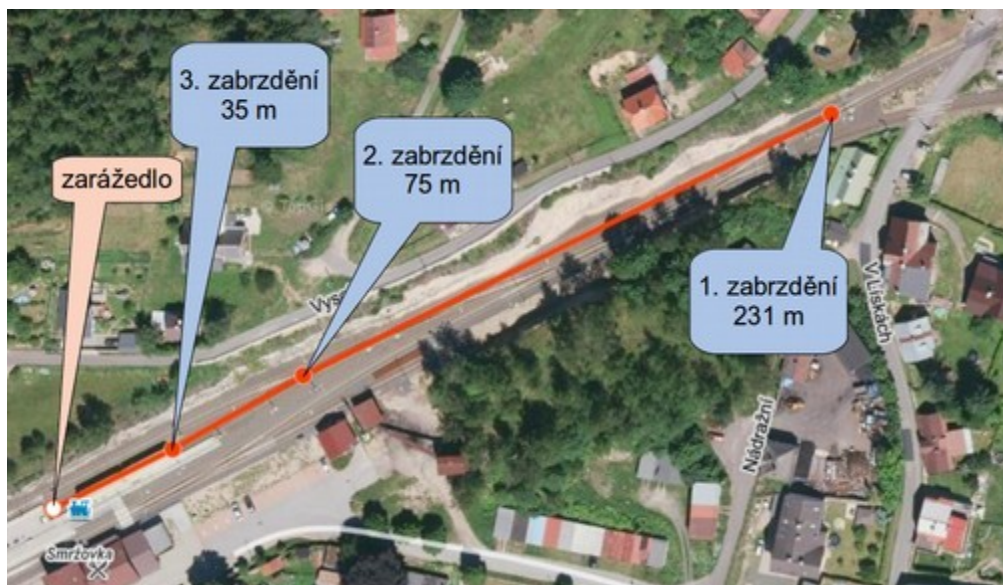
Dne 18. 1. 2018 došlo za vjezdu vlaku Os 26341 tvořeného motorovou jednotkou 814+914 „Regionova“ ke snížení brzdícího účinku. Tento vlak vjížděl na 3. SK zakončenou zarážedlem a v důsledku snížení brzdícího účinku projel okolo návěstidla Sc3 s návěstí

Stůj v km 20,681, u kterého končila vlaková cesta, a srazil se se zarážedlem 3. SK, které se nacházelo v km 20,680, tj. 1 m za návěstidlem Sc3. Následkem MU došlo k újmě na zdraví tří cestujících.

Obr. č. 2: Schéma jízdy vlaku před vznikem MU

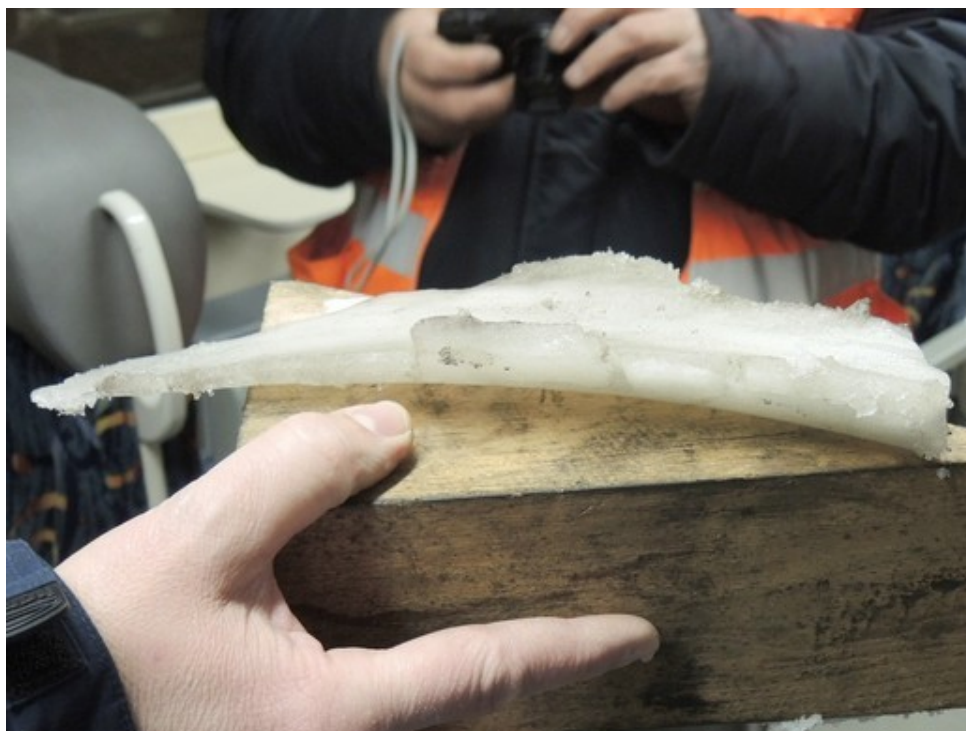
- snížení brzdícího účinku drážních vozidel vlaku Os 26341 v důsledku vytvoření zmrázků mezi koly a brzdovými špalíky.

odpadával při stání po MU. Rovněž části podvozků soupravy vlaku byly pokryty sněhem. Souprava byla zabrzděna. HDV bylo vybaveno litinovými brzdovými špalíky, které byly mokré, téměř bez sněhu, avšak pod zadními špalíky všech 4 kol HDV byly po zkoušce brzdy (viz níže) nalezeny ledové výlisky srpkovitého tvaru (dále též ledové výlisky), které vypadly z prostoru mezi špalíkem a kolem, kde byly vylisovány. U pravých kol ve směru jízdy to byly celé ledové výlisky o délce cca 25 cm a tloušťce cca 1 cm, u levých kol byly ledové výlisky rozlámané na několik fragmentů.

Řídicí vůz byl vybaven nekovovými brzdovými špalíky typu LL, což bylo také označeno piktoqramem na jeho bočnicích. Nekovové špalíky byly v době ohledání z velké části obaleny sněhem a ledem. Led se nacházel i v prostoru mezi špalíkem a kolem a dosahoval zde tloušťky cca 1 – 2 cm. Písečníky soupravy byly téměř plné, písek v nich byl suchý.

Po srážce se souprava vlaku Os 26341 odrazila 3,9 m zpět od zarážedla, kde stála při ohledání. Z prostoru mezi brzdovými špalíky a koly DV vypadly ledové výlisky. K jejich vypadnutí došlo z důvodu zvýšení teploty v místě ohledání (při obdobné MU ze dne 2. 1. 2019 zůstaly ledové výlisky přimrzlé). Tloušťka výlisků byla cca 1 cm, na výšku (délku) měřily cca 25 cm. Při zkoušce brzdy vykonané po vzniku MU nebyla zjištěna závada na brzdovém ústrojí, přesto byla následně provedena jízda s cílem ověřit správnou funkci brzd. Snížení brzdícího účinku DV se již neprojeвило, protože mezi koly a brzdovými špalíky nebyl led.

Obr. č. 3: Ledový výlisek, který vznikl mezi kolem a brzdovým špalíkem Zdroj: DI
