Závěrečná zpráva o výsledcích šetření mimořádné události

**Střetnutí vlaku Pn 68250 s osobním automobilem na železničním přejezdu P3652
v železniční stanici Stařeč**

Accident and incident investigation report

**Collision of freight train No. 68250 with a car at level crossing
No. P3652 at Stařeč station**

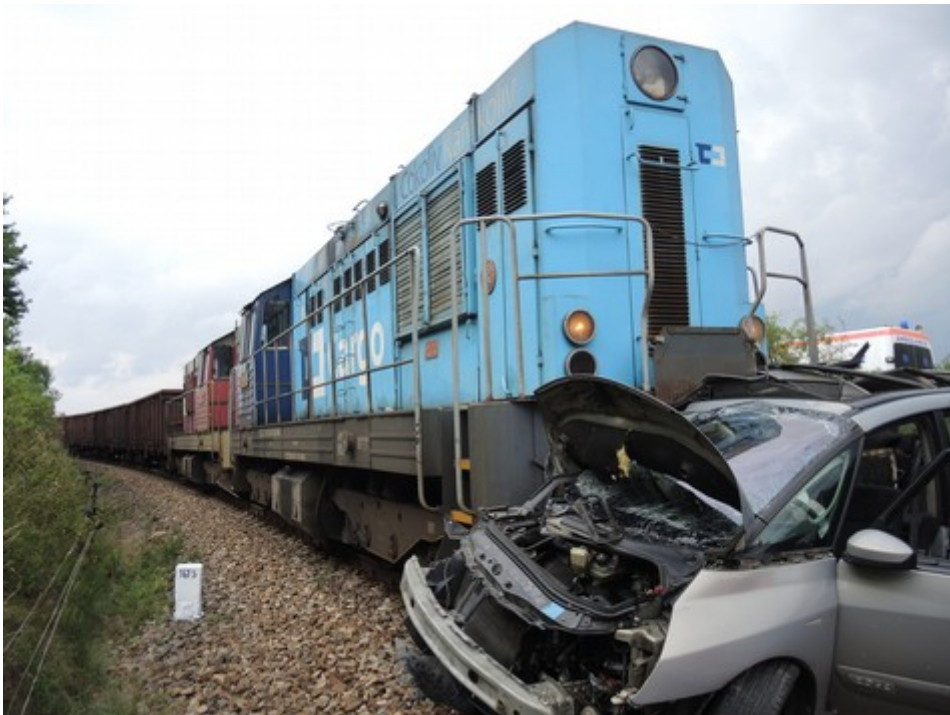
Obr. č. 1: Pohled na čelo vlaku po vzniku MU

- čelo vlaku Pn 68250 zastavilo v km 161,496 v žst. Stařeč, tj. 223 metrů za ŽP P3652. Vlak byl sestaven ze 17 TDV a 2 HDV, přičemž v čele bylo HDV 92 54 2 742 440-1, jedoucí dlouhým představkem vpřed a řízené z hlavního stanoviště strojvedoucího (vpravo ve směru jízdy vlaku);

- vlak byl označen návěstí „Začátek vlaku“ a „Konec vlaku“. Ve svěšení vlaku nebyly zjištěny závady;
- při střetnutí nedošlo k vykolejení DV vlaku Pn 68250. U HDV 92 54 2 742 440-1 byl vizuální prohlídkou na místě vzniku MU zjištěn poškozený přední pluh, poškozená zásuvka dálkového řízení a poškození pozičního světla;

- OA na ŽP P3652 přijížděl po silnici II. třídy č. 410, a to od obce Stařeč;
- čelo vlaku Pn 68250 narazilo do pravé strany OA a ten byl v místě zastavení zaklíněn pod předními nárazníky HDV 92 54 2 742 440-1;

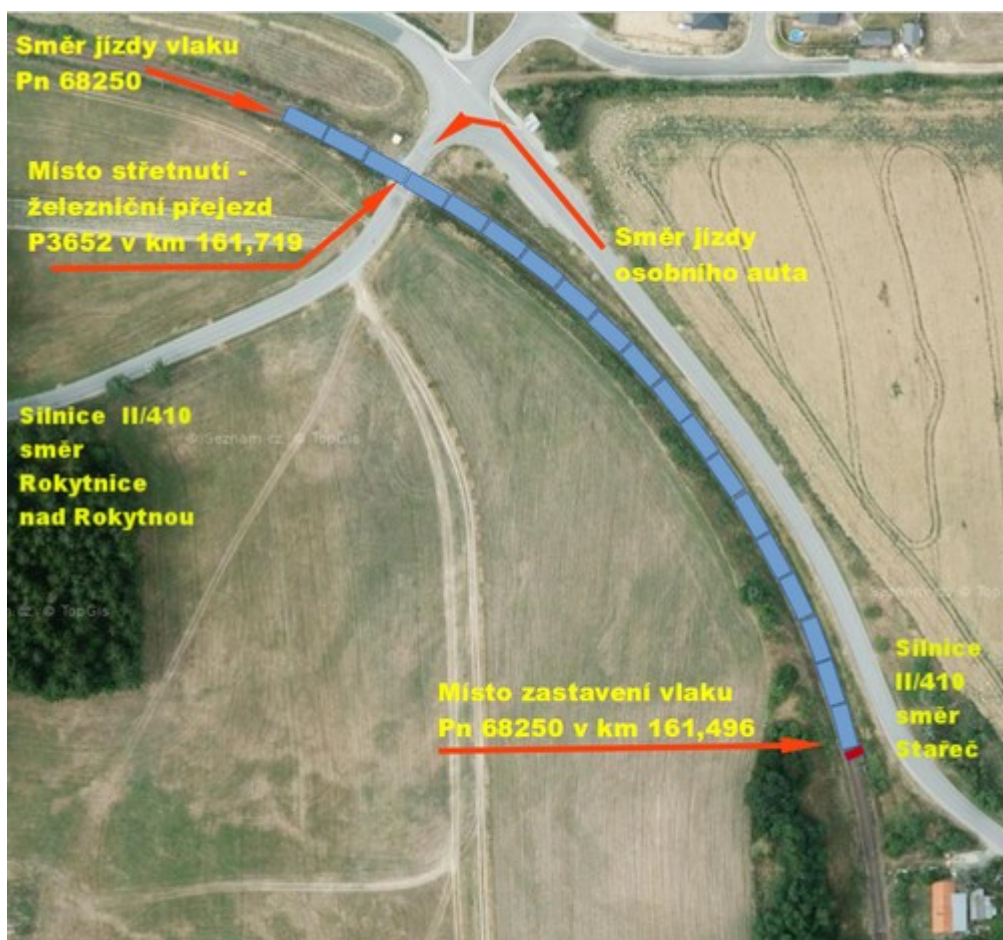
Obr. č. 2: Schéma místa vzniku MU

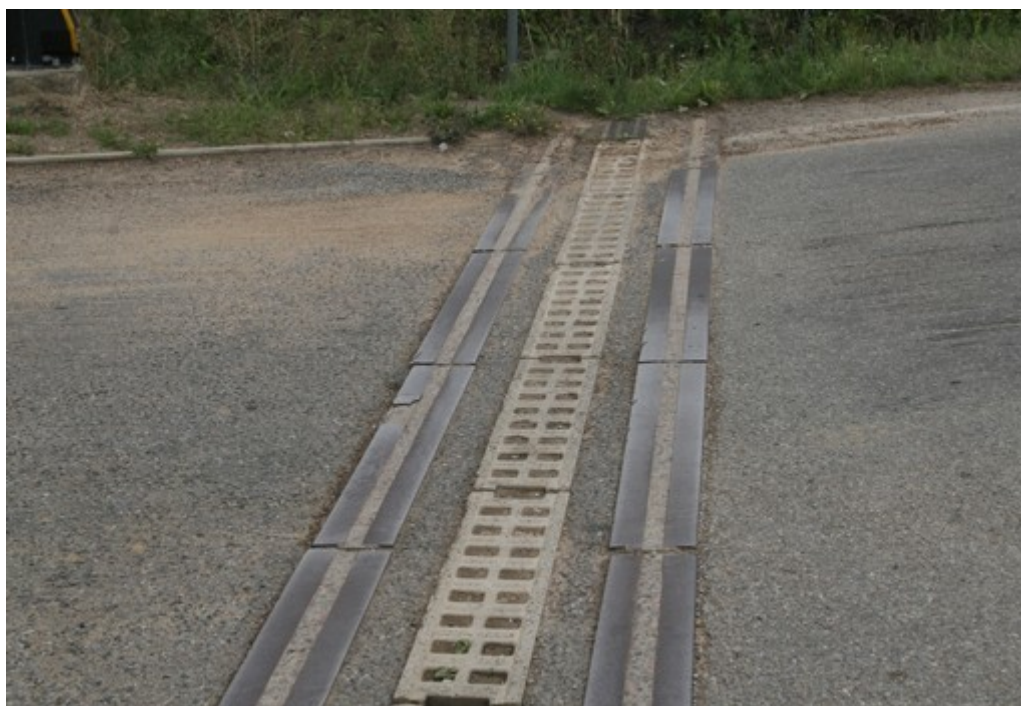
- odvodňovací zařízení bylo zaneseno usazeninami a nemohlo tak zcela plnit svou funkci;
- rozhledová délka pro nejpomalejší silniční vozidlo pro případ poruchy nebo vypnutí PZZ železničního přejezdu P3652 byla ve směru do žst. Stařeč více než 100 m a ve směru do žst. Okříšky více než 400 metrů;

Obr. č. 4: Zanesené odvodňovací zařízení na železničním přejezdu P3652 Zdroj: DI

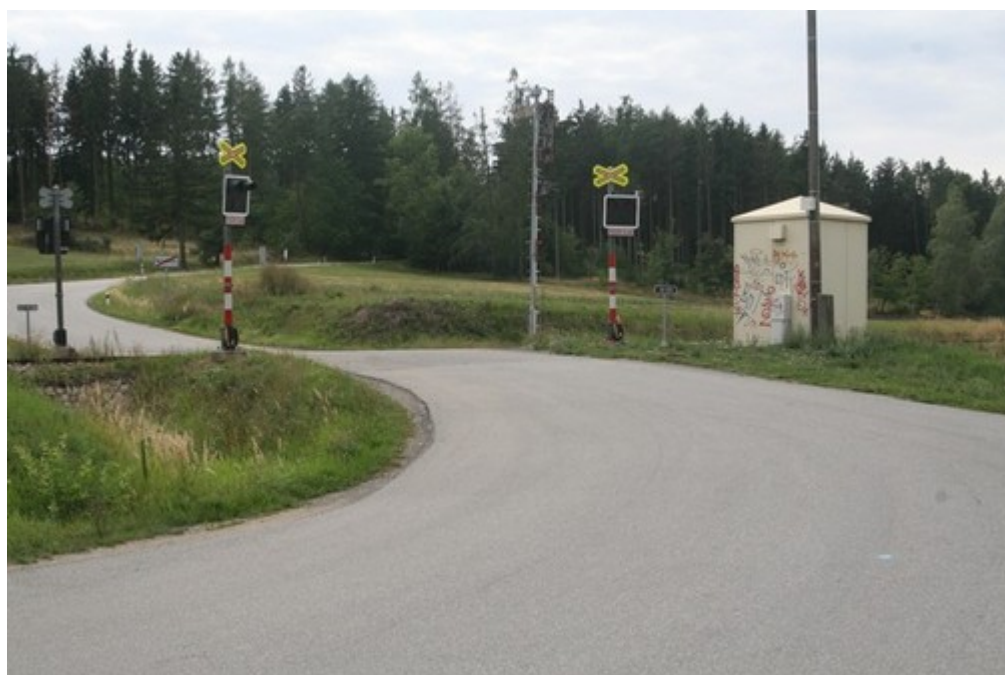
Obr. č. 5: Pohled na označení přejezdu ve směru od obce Stařeč, to na vzdálenost větší než $Dz = 20$ metrů Zdroj: DI

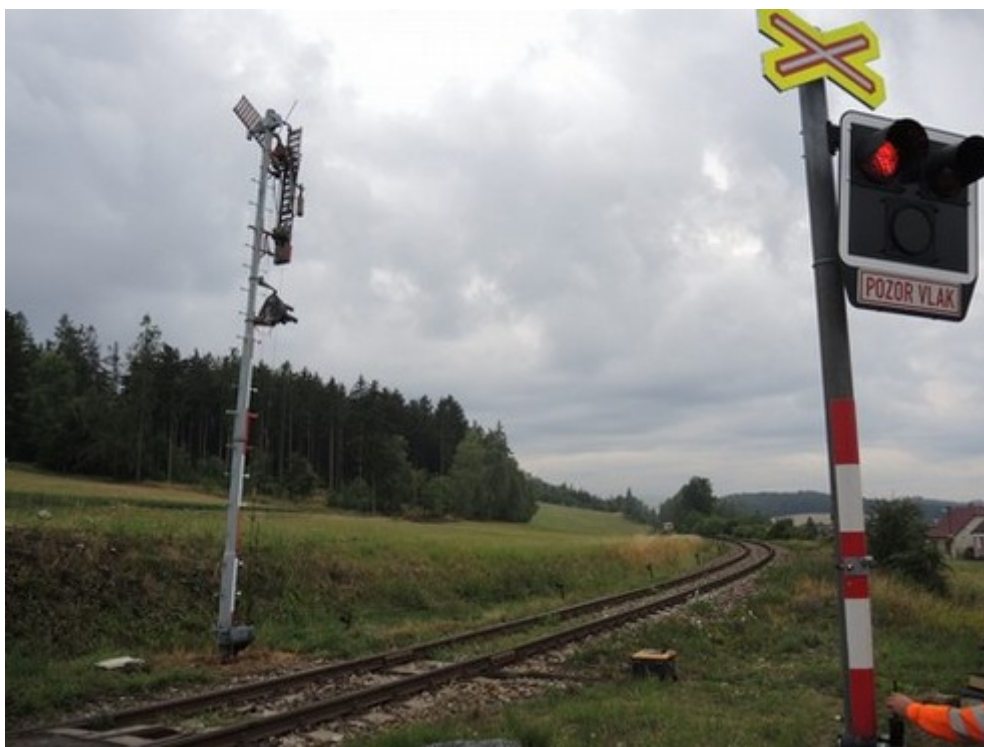
Obr. č. 6: Rozhled na dráhu ve směru Okříšky

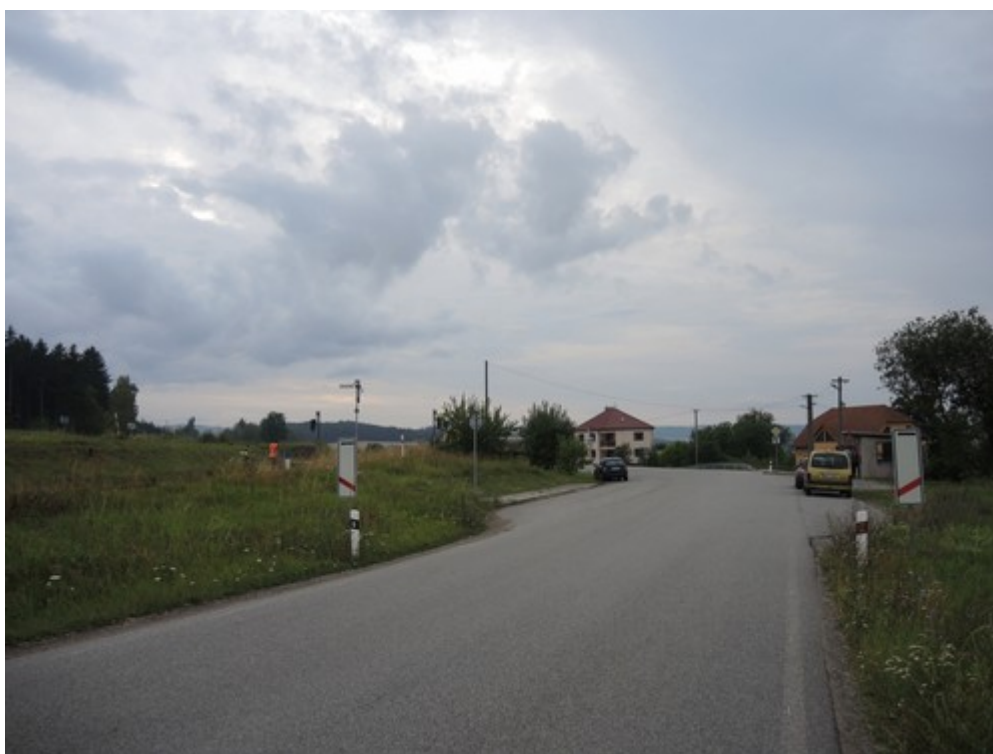
- od obce Stařeč byly na pozemní komunikaci II. třídy č. 410 umístěny po obou stranách pozemní komunikace nejprve dopravní značky A 31a „Návěstní deska (240 m)“ společně se svislou dopravní značkou A 30 „Železniční přejezd bez závor“. Následovala po obou stranách pozemní komunikace umístěná svislá dopravní značka A 31b „Návěstní deska (160 m)“. Dále byla umístěna po obou stranách pozemní komunikace dopravní značka A 31c „Návěstní deska (80 m)“ s vyobrazením šipky vlevo;

Obr. č. 7: Pohled na dopravní značky A 31c „Návěstní deska (80 m)“ ve směru od obce Stařeč
