## Zpráva o výsledcích šetření příčin a okolností vzniku mimořádné události

Vypadnutí nezletilé cestující z nástupních dveří taženého drážního vozidla za jízdy vlaku R 884 na dráze železniční, celostátní, mezi železničními stanicemi Olomouc hl. n. a Štěpánov

### Investigation Report of Railway Accident

A falling out of a minor passenger from the entrance door of a towed rolling stock during a ride of a long distance passenger train No. 884 between Olomouc hl. n. and Štěpánov stations

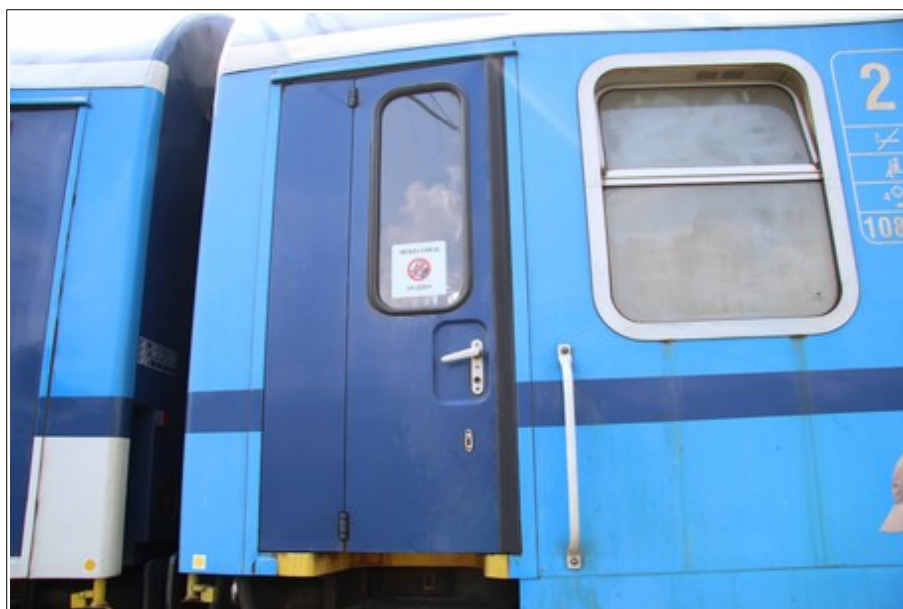
Obr. č. 1: Pohled na přivřené, neuzavřené/neúplně dovřené, nástupní dveře (ND) TDV CZ-ČD 51 54 82-40 377-8. Zdroj: DI

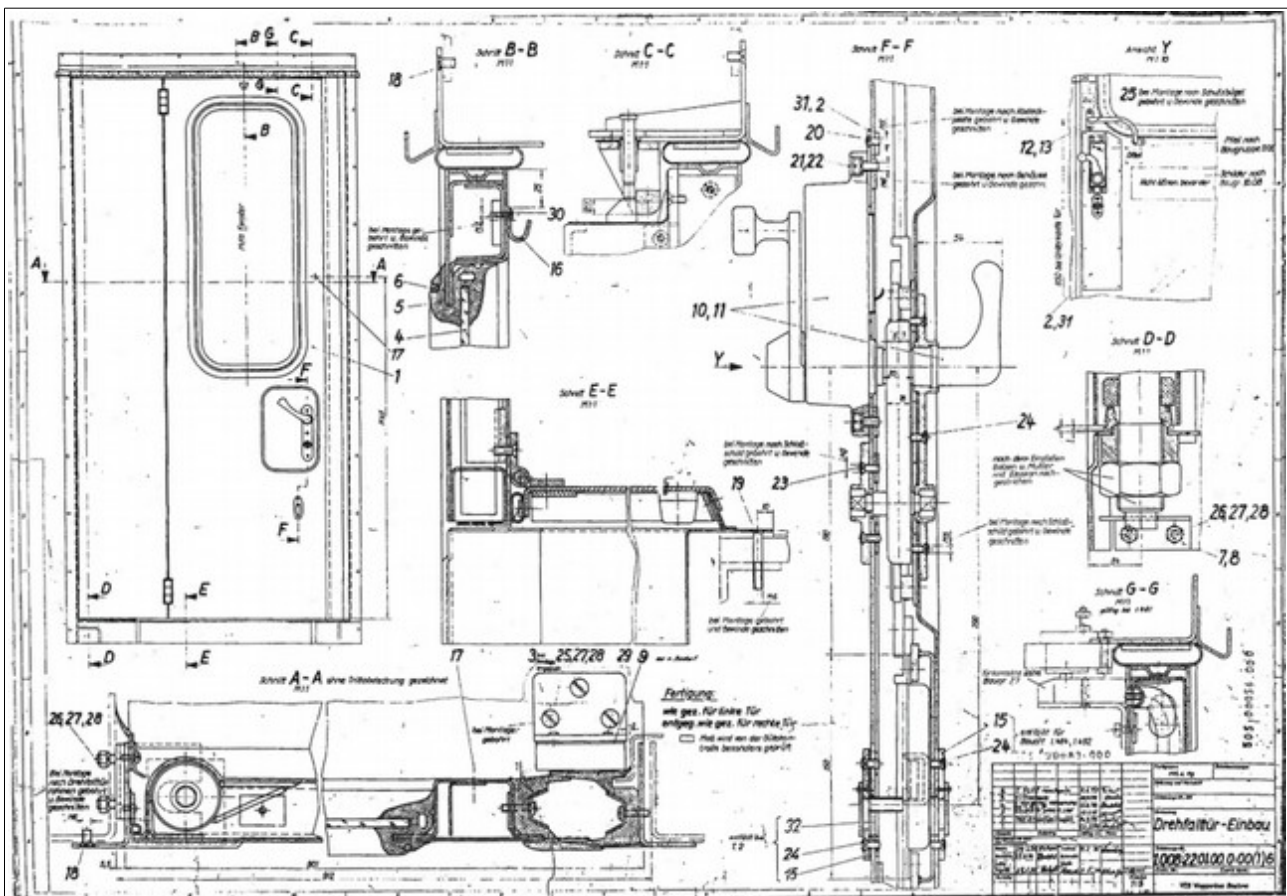
Obr. č. 5 Řezy vnějšími otočnými, dvoukřídlovými, skládacími ND s automatickým zajišťovačem. Zdroj ČD, a. s.

**ND TDV 51 54 82-40 377-8 jsou proti otevření z interieru TDV za jízdy zajištěny automatickým zajišťovačem, který by měl být aktivován při rychlosti  $> 5 \text{ km} \cdot \text{h}^{-1}$  tak, že se zapnou zajišťovací magnety dveřního zámku, jenž zajistí vnitřní kliku ND. Do doby aktivace zajišťovače ND lze za jízdy TDV s vnitřní klikou dveří, a tím také s ND, manipulovat, ND lze otevřít, přivřít apod. Z vnější strany TDV, tzn. vnější klikou dveří,**

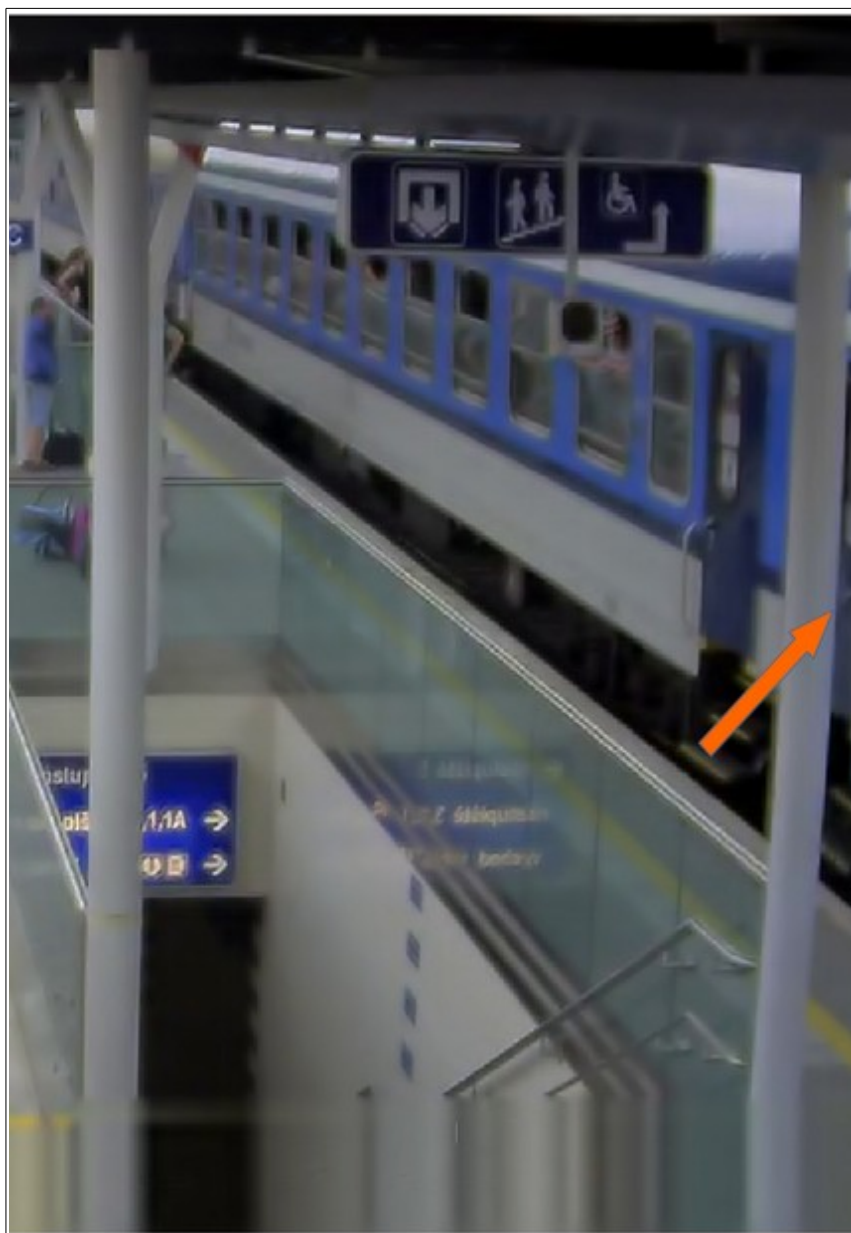
Obr. č. 6: Pohled na neuzavřené/neúplně dovřené pravé zadní ND TDV 51 54 82-40 377-8, jejichž vnější klika směřuje šikmo dolů pod úhlem (mezi vodorovnou rovinou a osou kliky) cca  $-15^\circ$ , v době po rozjezdu vlaku R 884 od nástupiště č. 4 žst. Olomouc hl. n., kdy vlak dosáhl rychlosti  $19 \text{ km}\cdot\text{h}^{-1}$ .  
Zdroj: SŽDC, s. o.

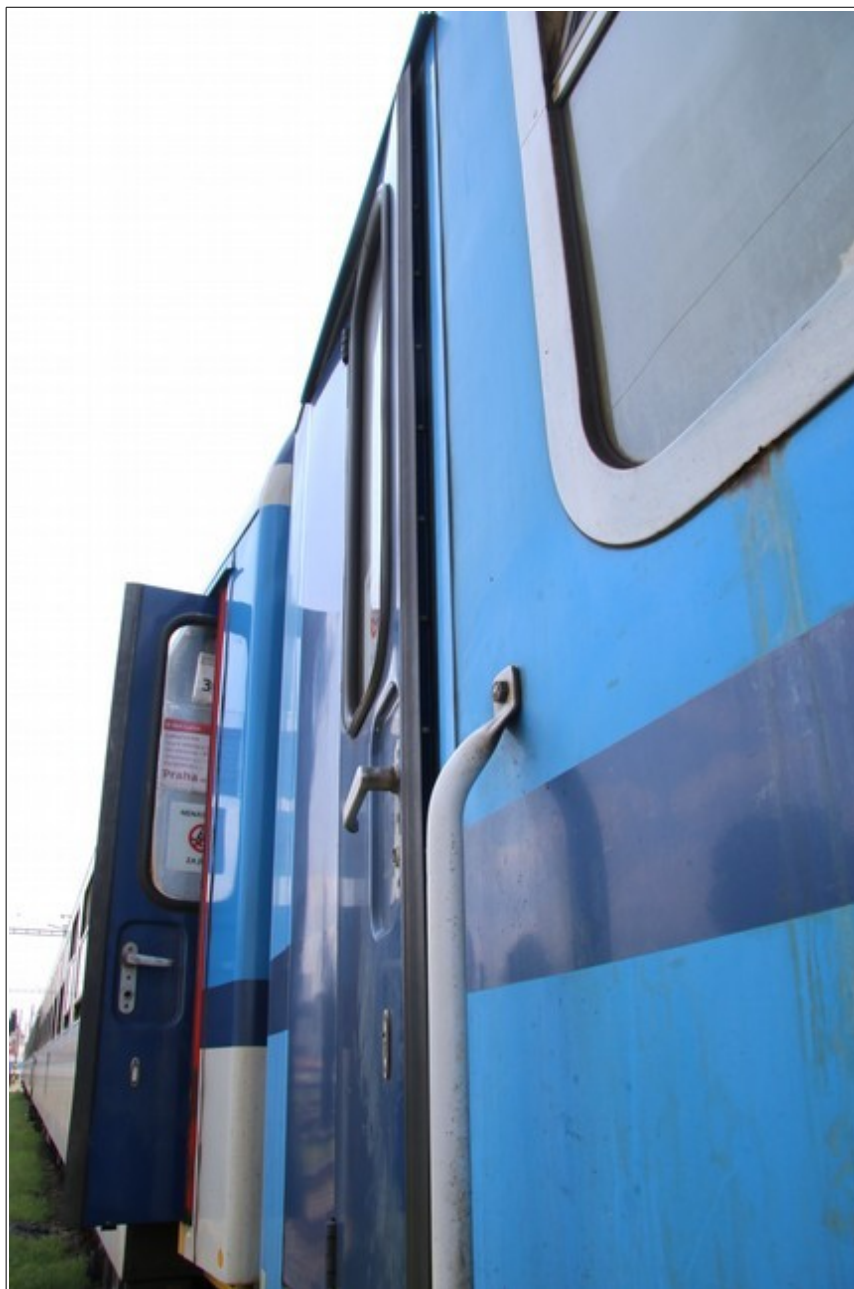
Obr. č. 7: Pohled na neuzavřené/neúplně dovřené pravé zadní ND TDV 51 54 82-40 377-8 s vnější klikou směřující šikmo dolů pod úhlem  $-15^\circ$  a pryžovým lemem křídla ND těsně nedoléhajícím k pryžovému lemu rámu dveří.

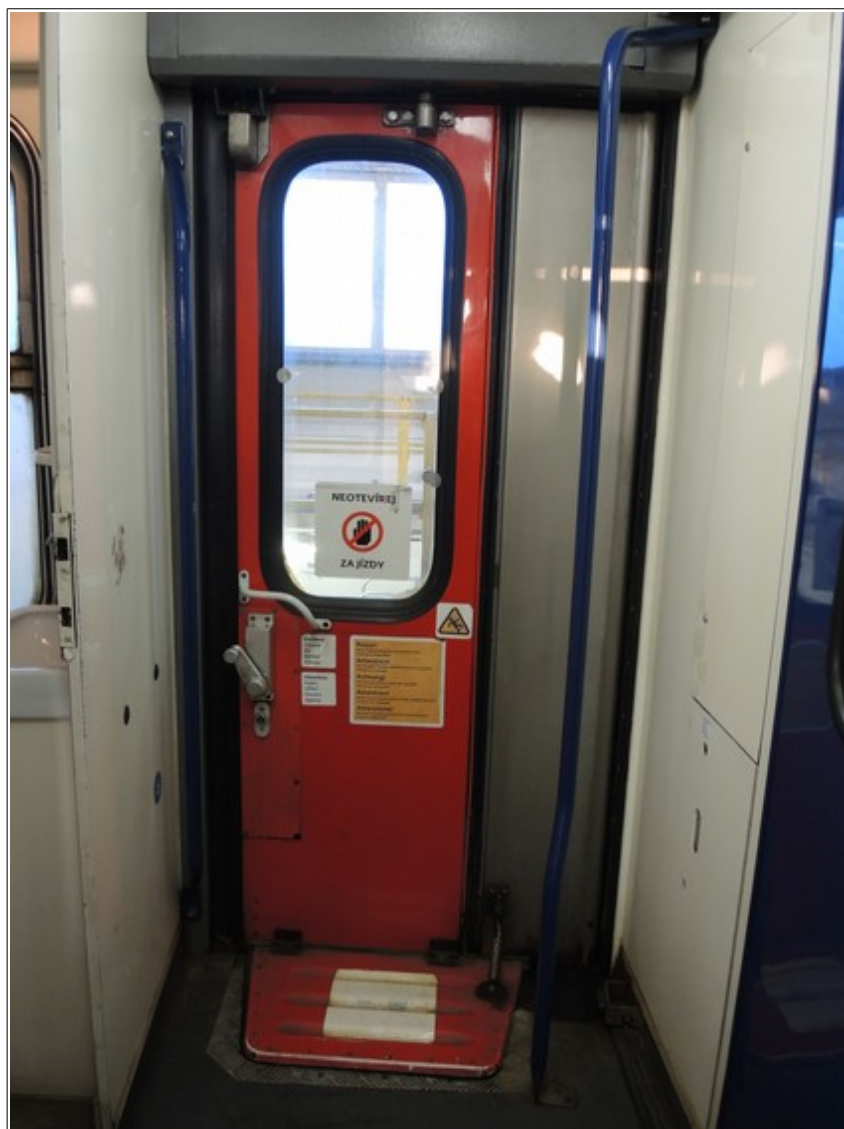
Obr. č. 8: Pohled na prostor vstupu na WC a pravých ND na představku nad podvozkem „b“ TDV 51 54 82-40 337-8.

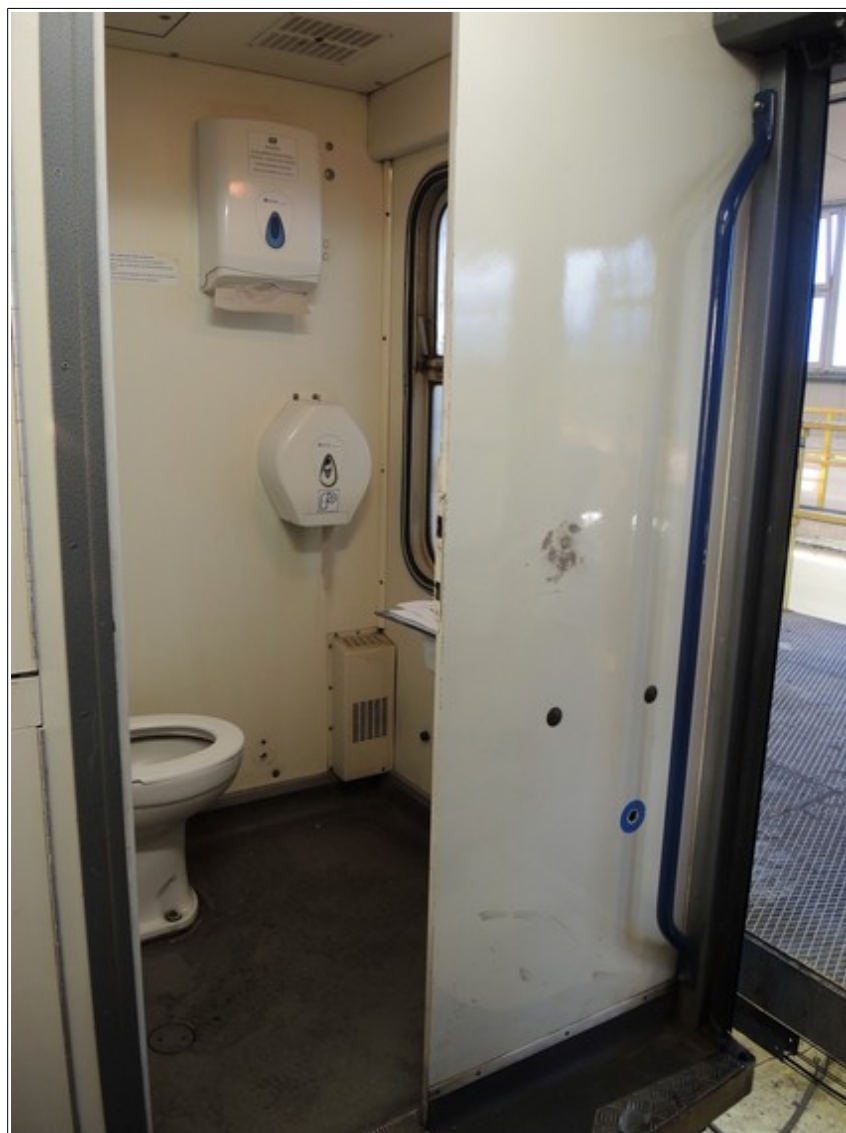
Obr. č. 9: Pohled na prostor WC, vstup na WC a prostor u otevřených pravých ND na představku nad podvozkem „b“ TDV 51 54 82-40 337-8.
