**Drážní inspekce**  
The Rail Safety Inspection Office

## **Zpráva o výsledcích šetření příčin a okolností vzniku mimořádné události**

Vykolejení drážních vozidel při jízdě vlaku Pn 66375 v km 383,535, mezi  
železničními stanicemi Štětí a Liběchov

### **Investigation Report of Railway Accident**

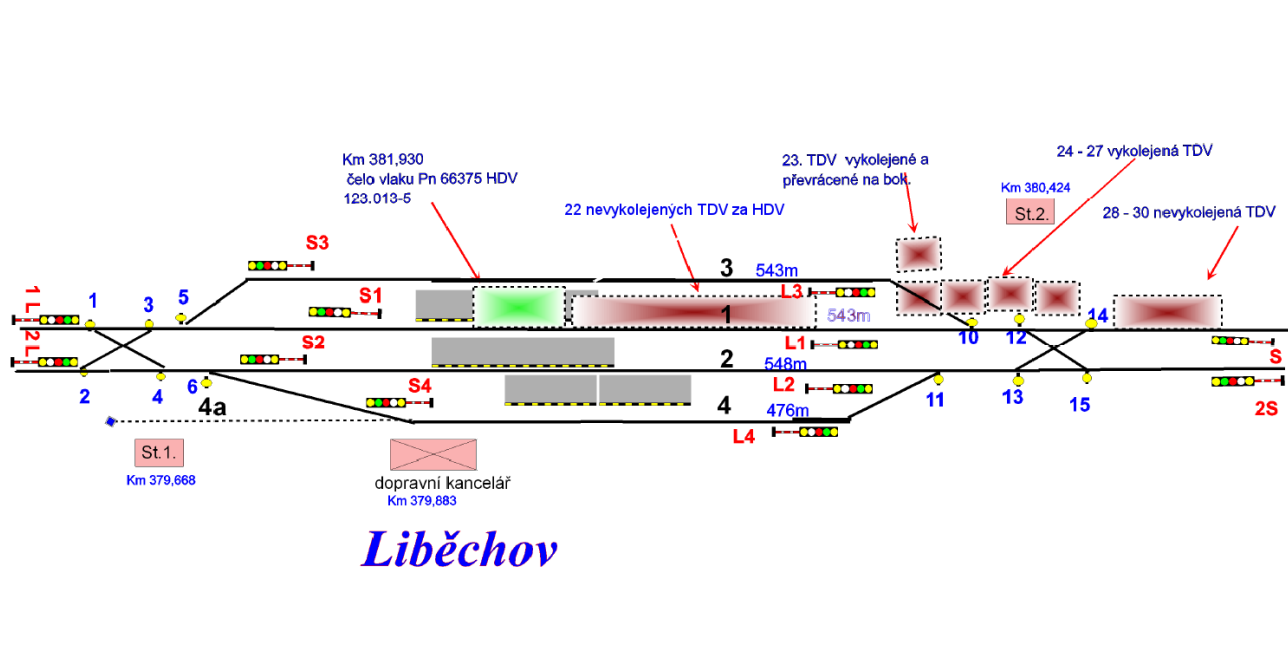
Obr. č. 1: Náčrtek stavu na místě MU

Při ohledání místa MU bylo zjištěno, že k vlakovému HDV, stojícímu čelem v km 381,930, bylo přivěšeno 22 nevykolejených TDV a mezi 22. a 24. TDV byla vzdálenost 141 metrů. Pod čelem vpravo vykolejeného 24. TDV byl vklíněn zadní podvozek (a) převráceného TDV, řazeného jako 23. Toto převrácené TDV se nacházelo mimo pojížděnou kolej, vpravo vedle TDV řazeného jako 24., otočené o cca 180°, tj. předním podvozkem (b) proti směru původní jízdy. Na první nápravě vpravo u tohoto podvozku bylo zjištěno chybějící ložisko a ložisková komora. Dále bylo zjištěno vykolejení TDV řazených jako 25., 26. a 27., a to vpravo ve směru jízdy (viz níže umístěná tab. č. 1). Ostatní TDV, řazená ve vlaku jako 28., 29. a 30. zůstala nevykolejená a viditelně nepoškozená. V km 383,525 vpravo, ve vzdálenosti 12 metrů od pravého kolejnicového pásu 1. TK, byla nalezena ložisková komora a v km 383,530, 4 metry od pravého kolejnicového pásu 1. TK, vymezení podložka pružnice z převráceného TDV. Ložisková komora byla při jejím nalezení (tj. cca 3,5 h po vzniku MU) ještě horká a v okolí vymezení podložky pružnice byla zjištěna čerstvě vypálená tráva.

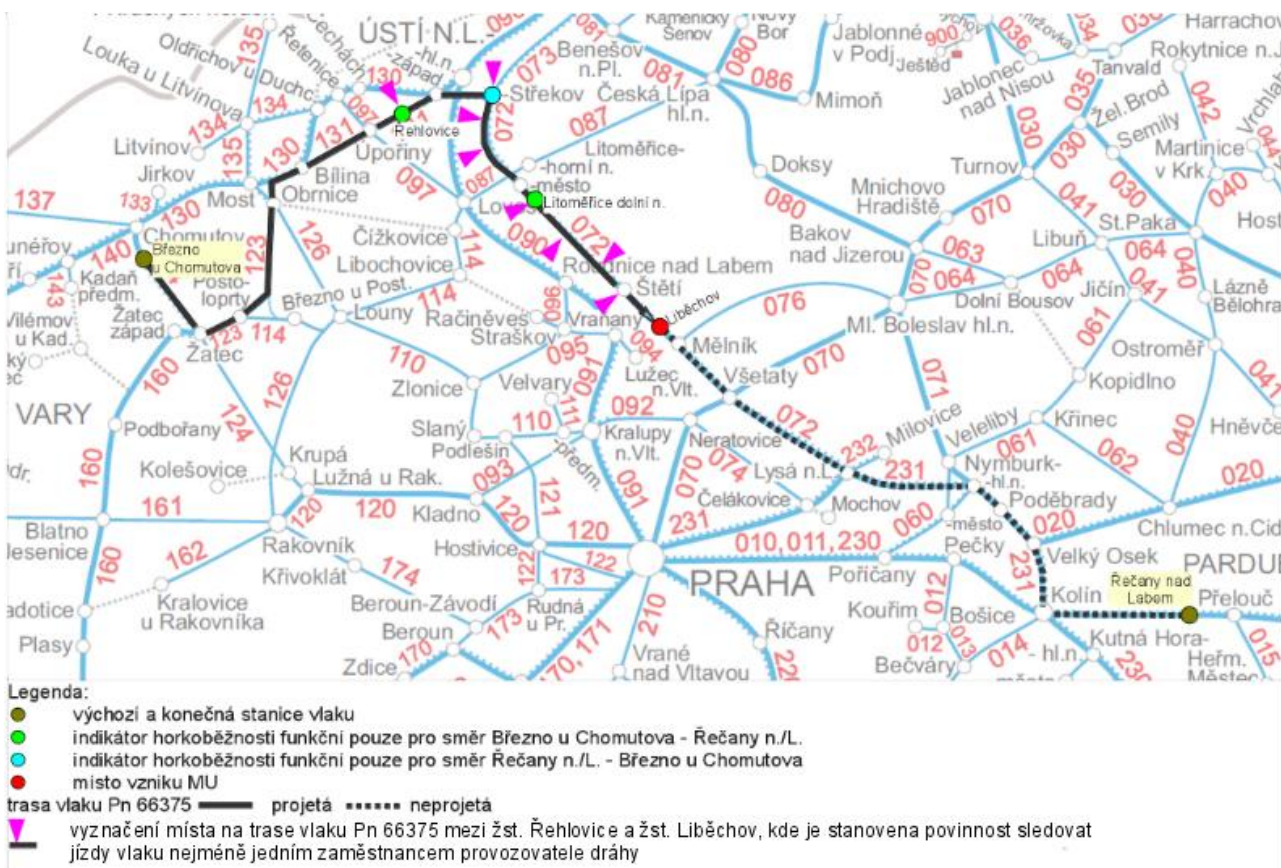
Obr. č. 2: Vyznačení trasy vlaku a umístění indikátorů horkoběžnosti

správnou činnost. Současně bylo provedeno vyhodnocení odebraného registračního pásku IHL z noční směny 20/21. 5. 2012, při kterém bylo zjištěno, že teploty ložisek při průjezdu vlaku Pn 66375 byly na nízké úrovni, pouze u 23. TDV (prvotně vykolejeného) byla zjištěna vyšší teplota u první nápravy prvního podvozku, pravého ložiska ve směru jízdy. Mírně zvýšená hodnota nedosahovala poplachové úrovně a z toho důvodu nebyla výpravčím žst. Litoměřice dolní nádraží signalizována.

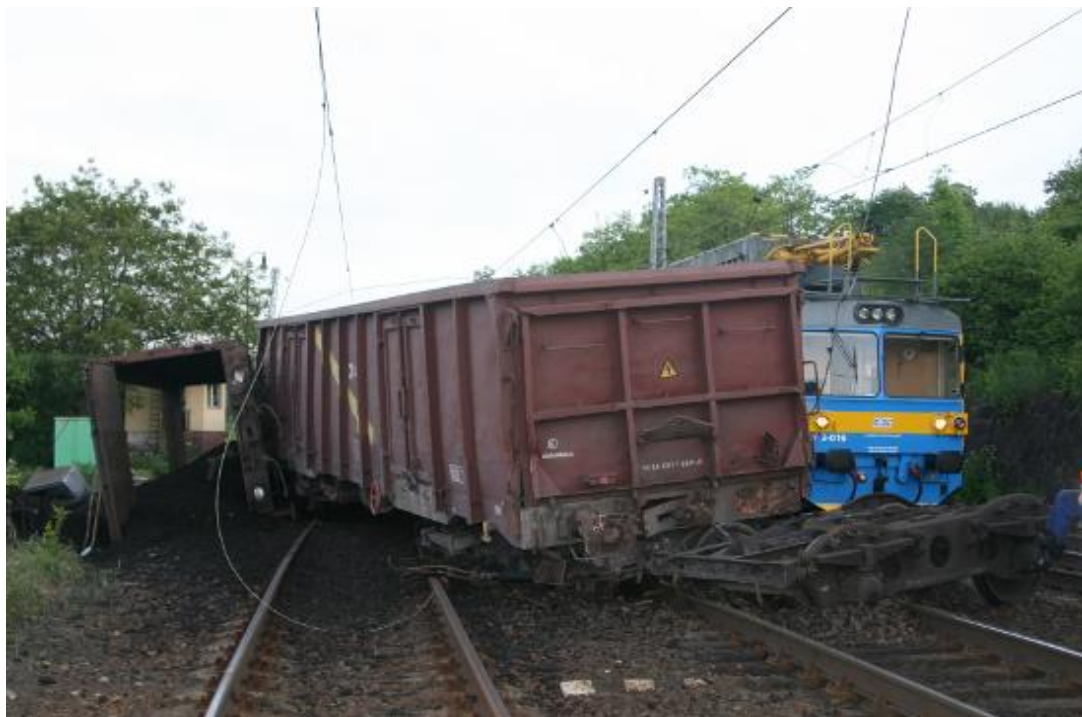
Obr. č. 4: Pohled na skupinu poškozených TDV od konce vlaku

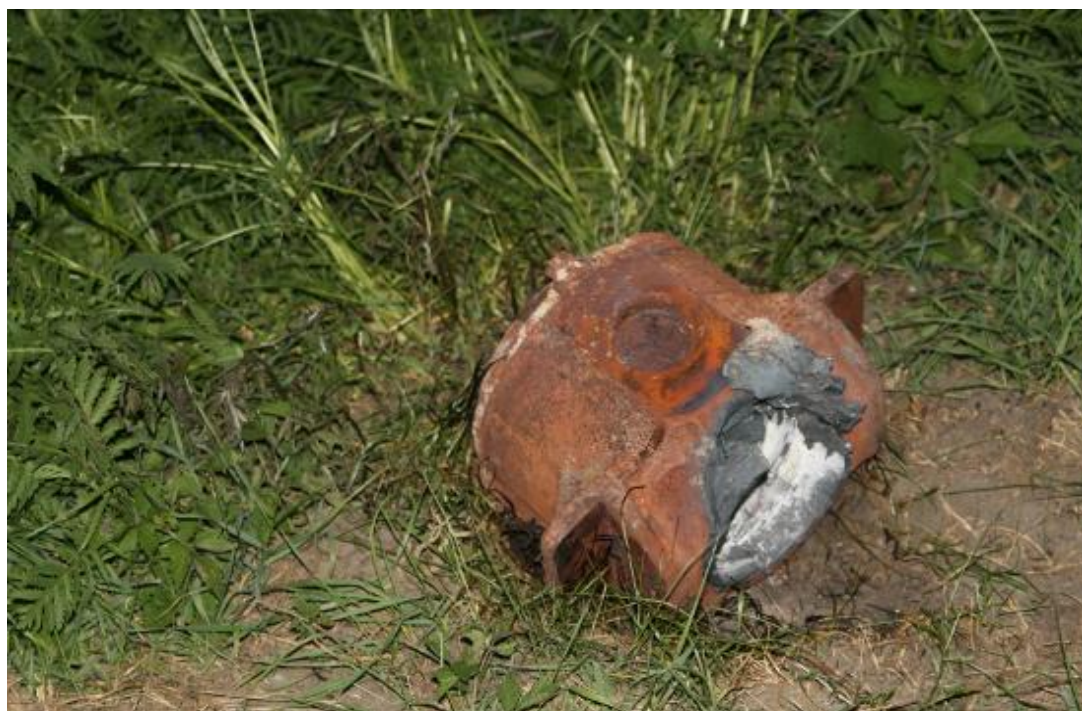
K vykolejení TDV došlo v důsledku lomu čepu nápravy dvojkolí vlivem závady předního nápravového ložiska. Podle závěrů znaleckého posudku Kriminálního ústavu Praha byl pravděpodobnou příčinou poškození ložiskového uložení nápravy lom vnitřního kroužku předního valivého ložiska, který byl způsoben únavovými procesy.

Obr. č. 5: Odpadlý ložiskový domek, stav při nalezení

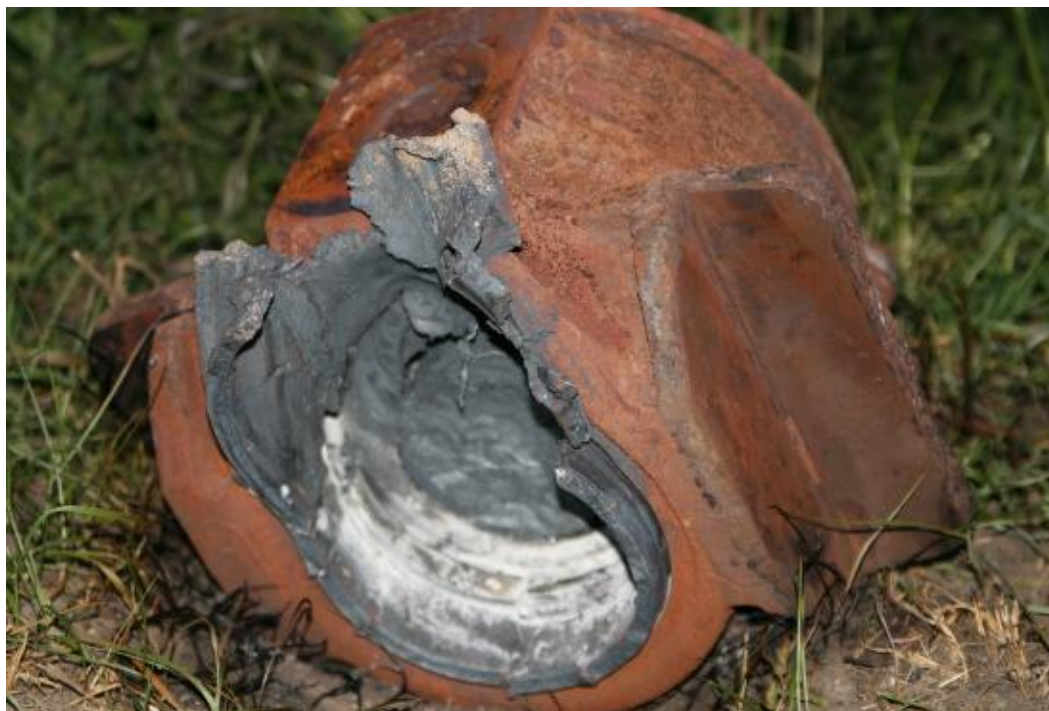
Z podnětu PČR bylo zadáno provedení mechanoskopických zkoušek vykolejeného TDV a zpracování znaleckého posudku u Kriminálního ústavu v Praze. Podle závěrů znaleckého posudku ze dne 12. 7. 2012 byl pravděpodobnou příčinou poškození ložiskového uložení nápravy lom vnitřního kroužku předního valivého ložiska, který byl způsoben únavovými procesy. V daném případě nelze učinit jednoznačný závěr, neboť během nehody došlo ke znehodnocení lomových ploch. Jiné závažné skutečnosti nebyly zjištěny.

Obr. č. 6 : Detail tohoto ložiskového domku

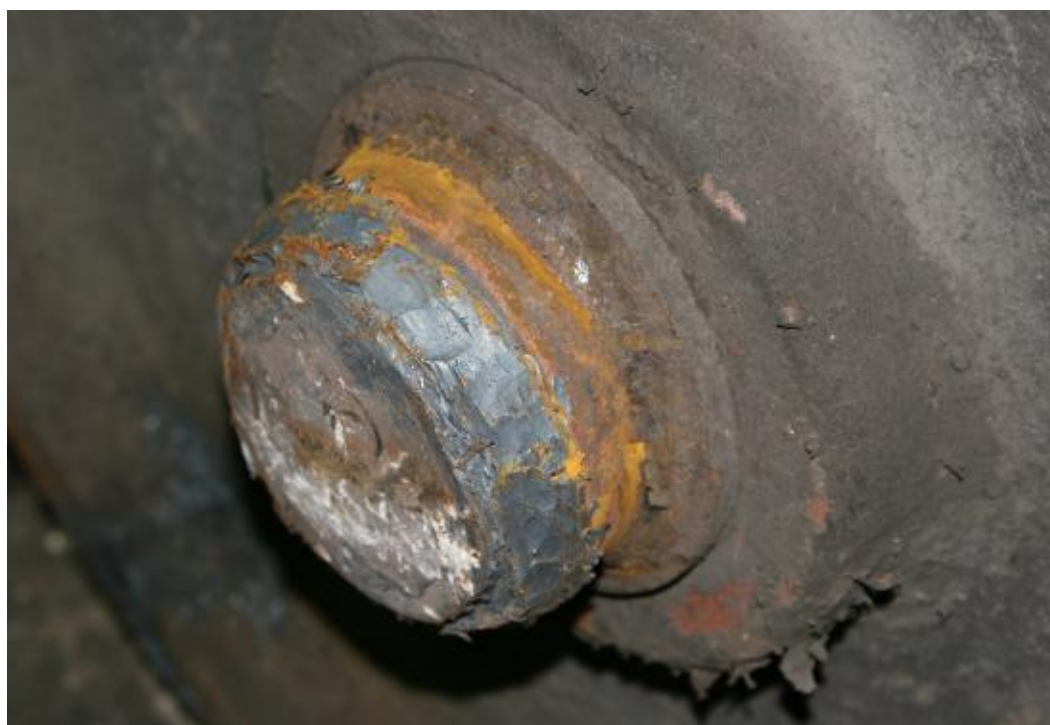
- lom čepu první nápravy vpravo ve směru jízdy DV u dvojkolí typu 409, vlivem poškození ložiskového uložení způsobeného únavovým lomem vnitřního kroužku předního valivého ložiska.

Obr. č. 7: Detail tohoto čepu

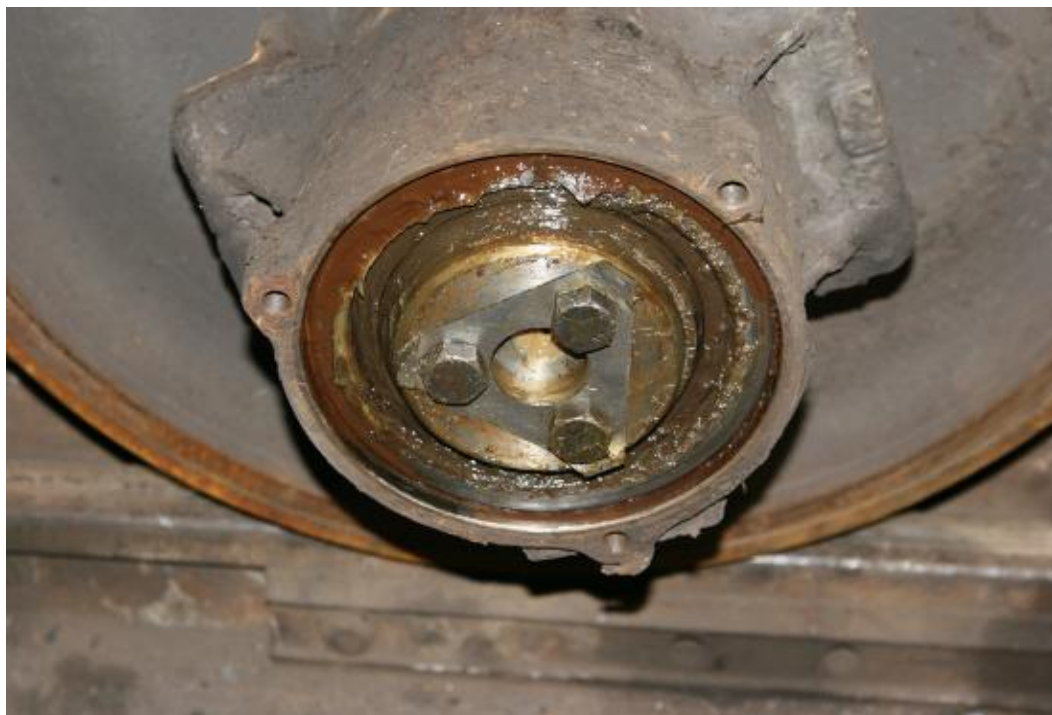
Obr. č. 8: Stav jedné z ostatních ložiskových komor TDV nezasažené nehodovým dějem  
Zdroj: DI

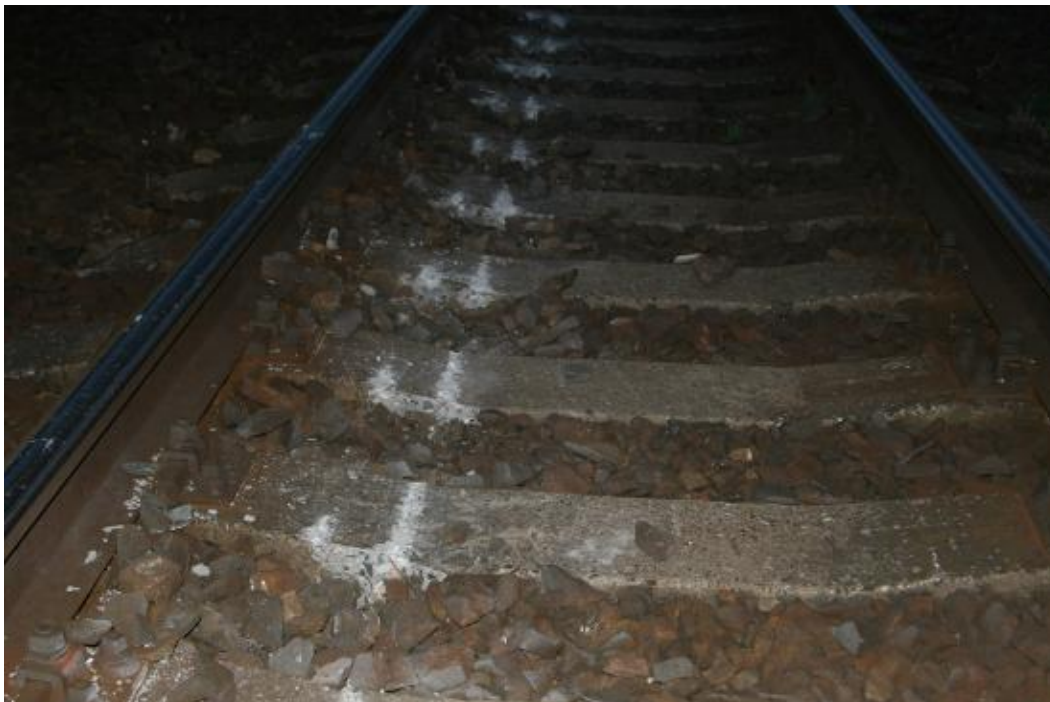
Obr. č. 10: Stopy po vykolejení na svršku v žst. Liběchov

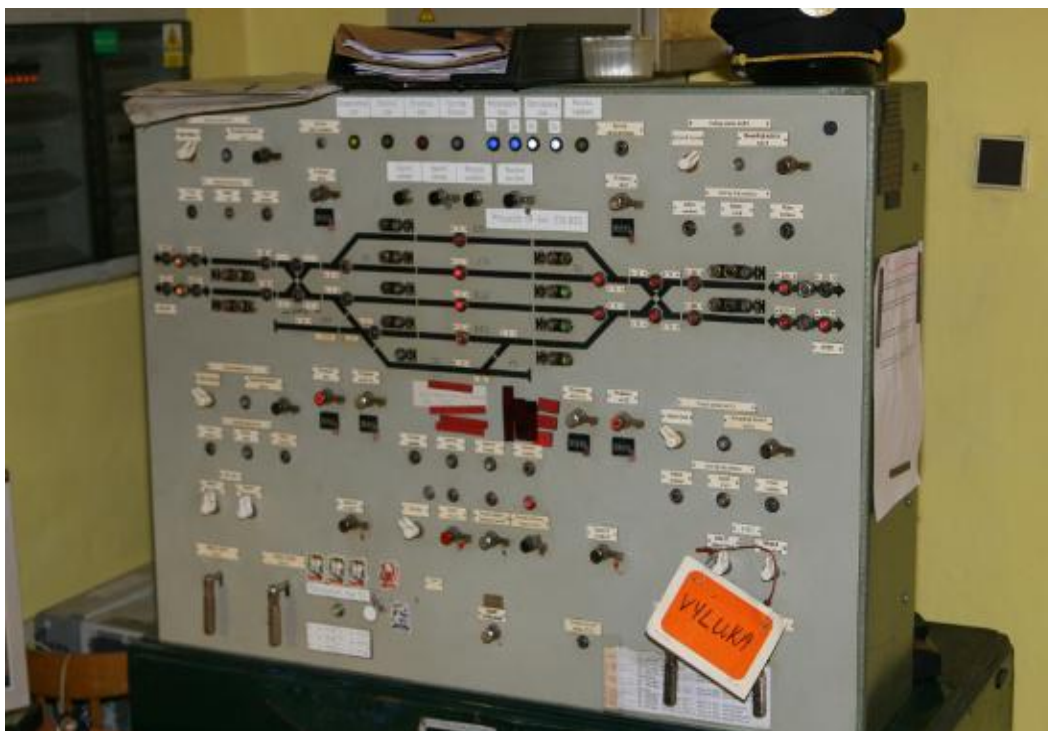
Obr. č. 11: Stav staničního zab. zař v době příchodu pověřených osob
