The Rail Safety Inspection Office

Závěrečná zpráva o výsledcích šetření mimořádné události

Střetnutí vlaku Os 7214 s osobním automobilem na železničním přejezdu P751 mezi dopravnou D3 Stráž u Tachova a železniční stanicí Bor s následným vykolejením

Collision of the regional passenger train No. 7214 with a car at the level crossing No. P751 with consequent derailment between Stráž u Tachova operating control point and Bor station

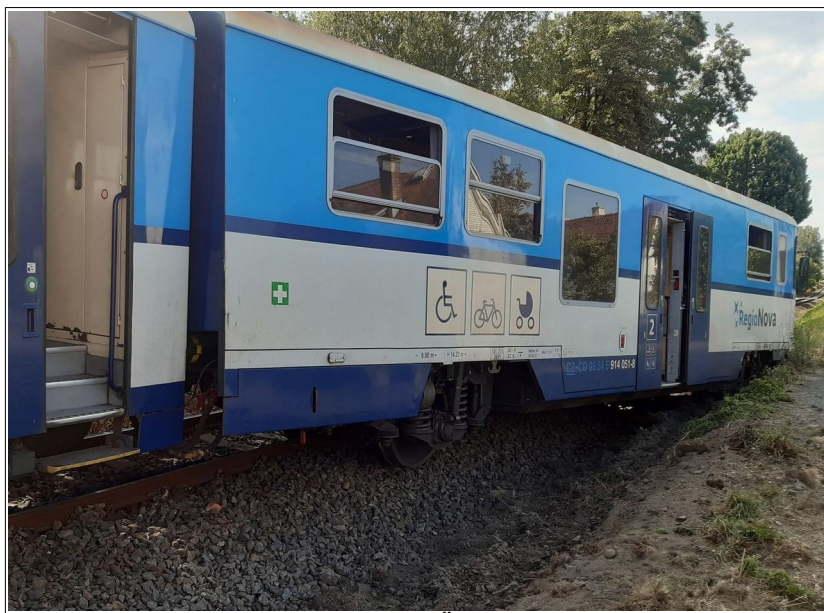
- vlak Os 7214 byl sestaven z motorové jednotky ve složení CZ-ČD 95 54 5 914 051-8 (dále také ŘV 914.051-8) a CZ-ČD 95 54 5 814 051-9 (dále také HDV 814.051-9);
- vlak nebyl označen návěstmi „Začátek vlaku“ a „Konec vlaku“ z důvodu vypnutí baterií;
- konec vlaku se v místě konečného postavení po MU nacházel v km 56,413, tj. ve vzdálenosti 56 m od ŽP;
- HDV 814.051-9 nebylo vykolejeno ani poškozeno;
- prostor pro cestující v HDV včetně sedadel nejevil známky poškození;
- ŘV 914.051-8 vykolejil oběma podvozky vpravo ve směru jízdy vlaku:
 - zadní podvozek ŘV se nacházel v km 56,430 – pravé kolo stálo ve šterkovém loži ve vzdálenosti 0,45 m od pravého kolejnicového pásu, levé kolo stálo uvnitř kolejnicových pásů (viz obr. č. 2);

Obr. č. 2: Poloha zadního podvozku ŘV 914.051-8

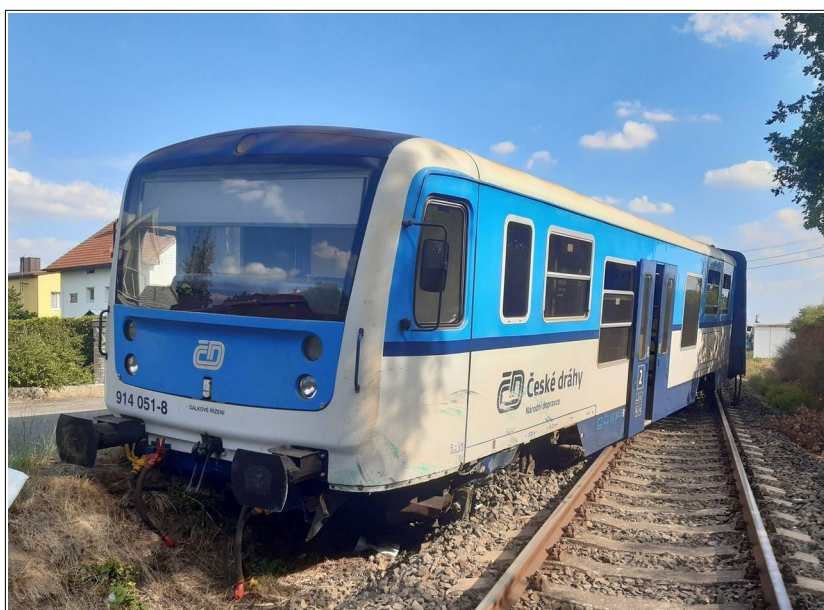
- přední podvozek ŘV se oběma koly nacházel mimo traťovou kolej v km 56,438 – pravé kolo bylo zabořeno v travnatém náspu vpravo od traťové koleje a levé kolo bylo zabořeno ve štěrkovém loži ve vzdálenosti 1 m od pravého kolejnicového pásu (viz obr. č. 3);

Obr. č. 3: Pohled na přední podvozek ŘV 914.051-8

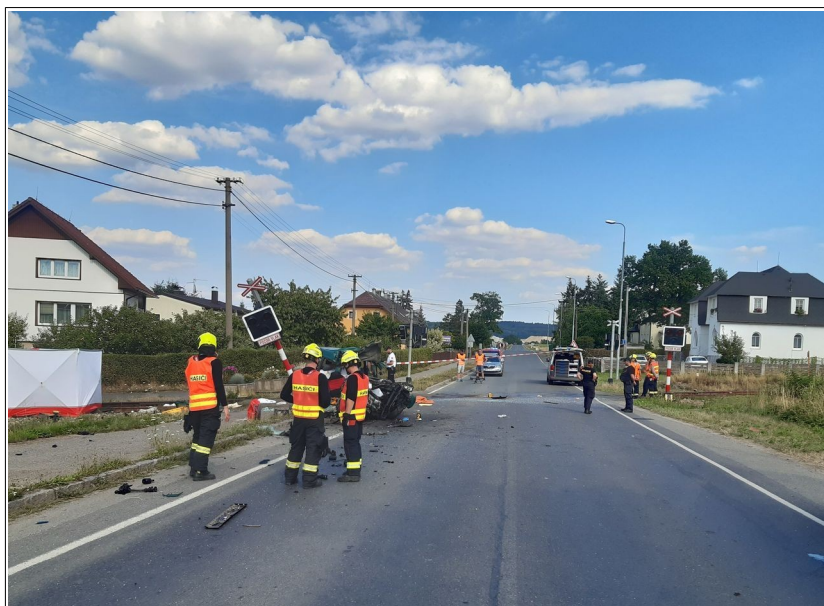
- úhel křížení železniční dráhy s pozemní komunikací – silnicí II. tř. je dle měření Drážní inspekce 49°;
- ŽP P751 byl z obou stran označen svislými výstražnými dopravními značkami A 32a „Výstražný kříž pro železniční přejezd jednokolejný“ v reflexní úpravě bez zvýraznění žlutozeleným retroreflexním fluorescenčním podkladem, umístěnými vpravo i vlevo na pozemní komunikaci, pod kterými byly umístěny světelné skříně výstražníků PZZ, doplněné tabulkou „POZOR VLAK“ (viz obr. č. 4);

Obr. č. 4: Pohled na výstražníky ve směru jízdy OA

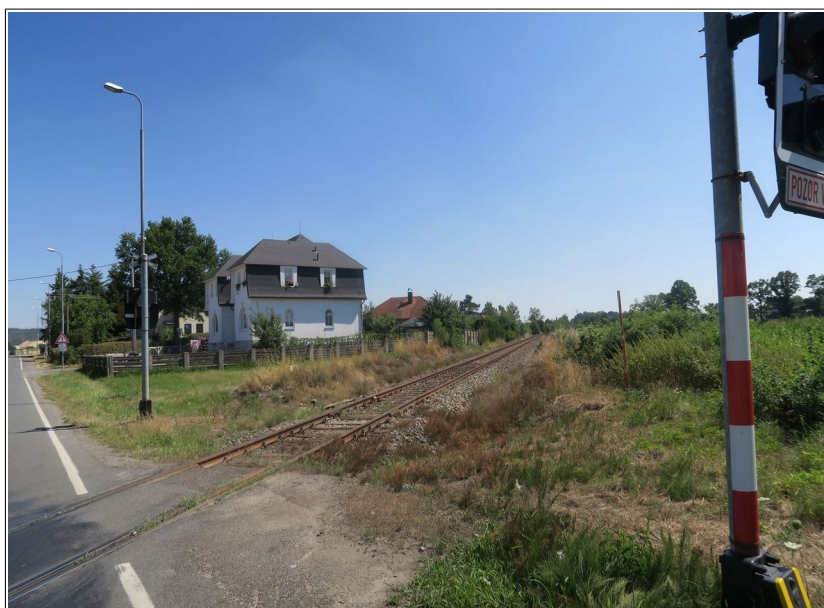
- ve směru jízdy OA byly před ŽP umístěny vpravo i vlevo na pozemní komunikaci svislé dopravní značky A 31a „Návěstní deska“ (240 m) doplněná dopravní značkou A 30 „Železniční přejezd bez závor“, A 31b „Návěstní deska“ (160 m) a A 31c „Návěstní deska“ (80 m);
- výstražný kříž a světelné skříňe výstražníků vpravo i vlevo na pozemní komunikaci byly ze směru jízdy OA viditelné na vzdálenost větší než 100 m;
- rozhledová délka pro nejpomalejší silniční vozidlo L_p pro případ poruchy nebo vypnutí PZZ byla ve směru jízdy OA a jízdy vlaku Os 7214 naměřena větší než 200 m (viz obr. č. 5);

Obr. č. 5: Rozhledová délka L_p ve směru jízdy OA a vlaku Os 7214

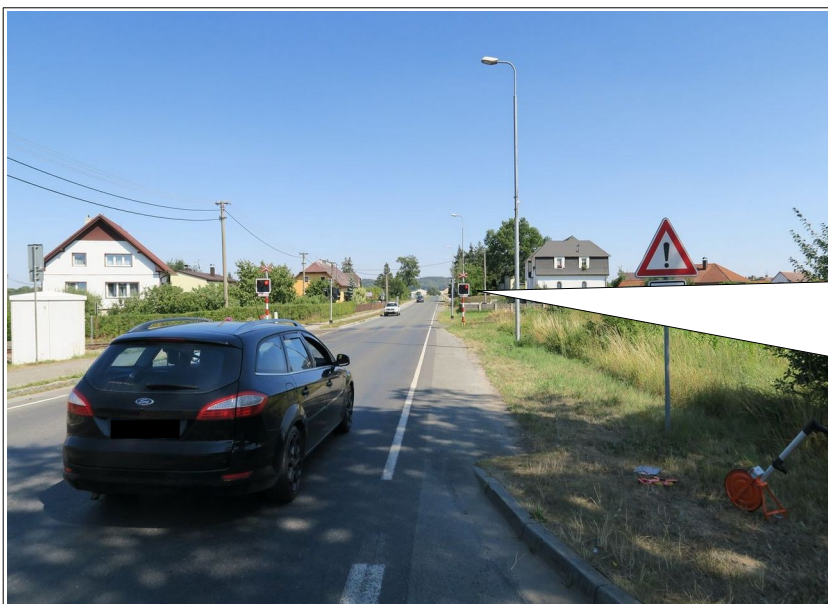
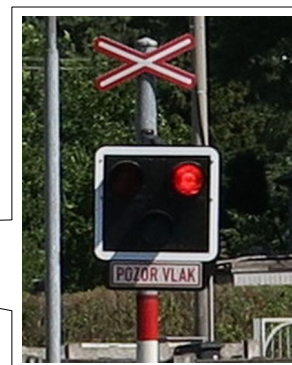
Výstraha PZZ dávaná dvěma červenými střídavě přerušovanými světly byla viditelná a spolehlivě rozpoznatelná ze vzdálenosti 40 m, tj. požadované délky rozhledu na výstražné kříže, resp. světelné skříně výstražníků, pro pozemní komunikace – silnice (viz obr. č. 6).

Obr. č. 6: Viditelnost výstrahy PZZ ze vzdálenosti 40 m Zdroj: DI

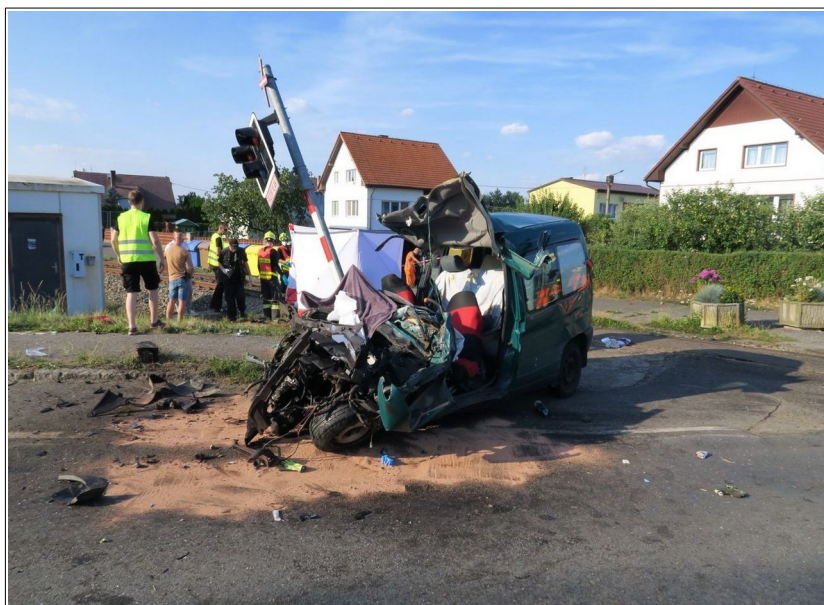
Obr. č. 7: Poloha OA po vzniku MU Zdroj: DI

- při MU narazil OA do levé přední části vlaku Os 7214. Nárazem byl otočen o cca 210° a odhozen na výstražník „C“;

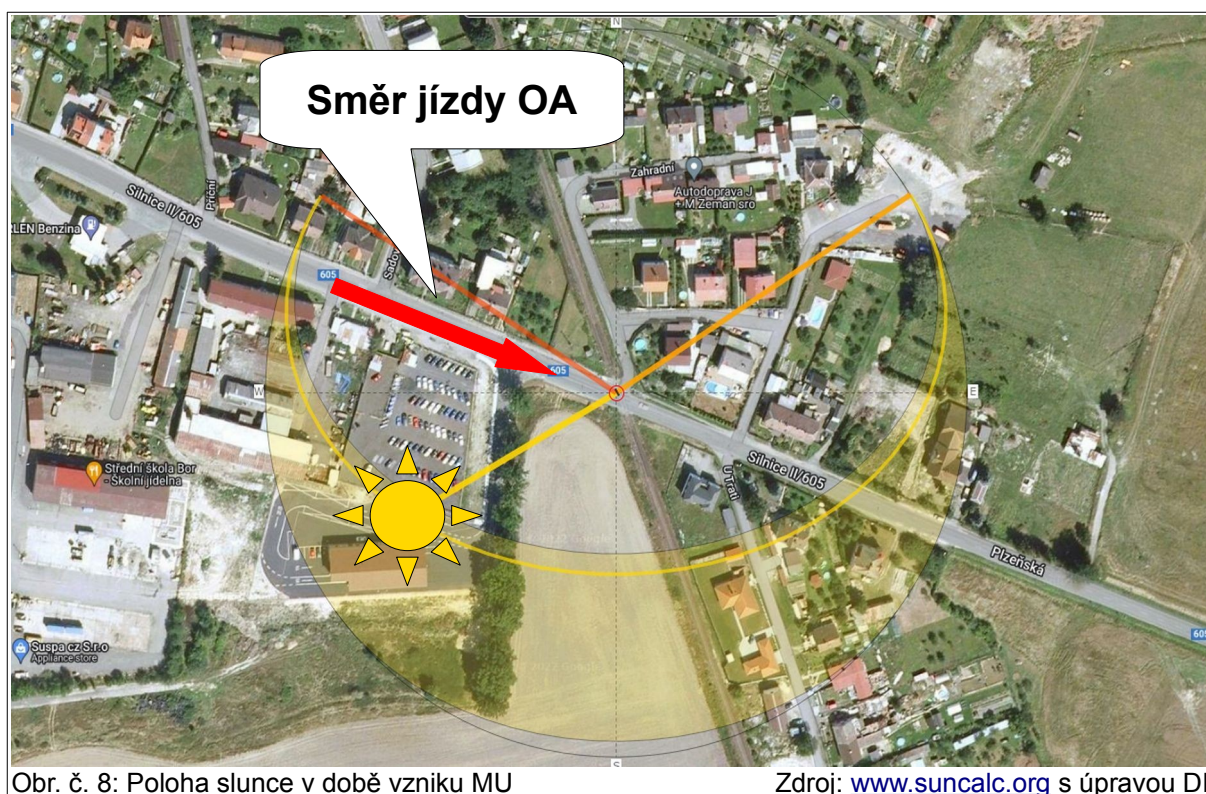
Drážní inspekce prověřovala možnost oslnění řidiče OA sluncem. Po celou dobu jízdy po pozemní komunikaci směřovaly sluneční paprsky z pravé strany k řidiči OA pod úhlem cca 55° (viz obr. č. 8). Jejich intenzita však nebyla taková, aby mohla zapříčinit jak oslňující účinek pro řidiče OA, tak i ovlivnění – snížení vnímání světelné výstrahy na světelných skříních výstražníků.

Obr. č. 8: Poloha slunce v době vzniku MU

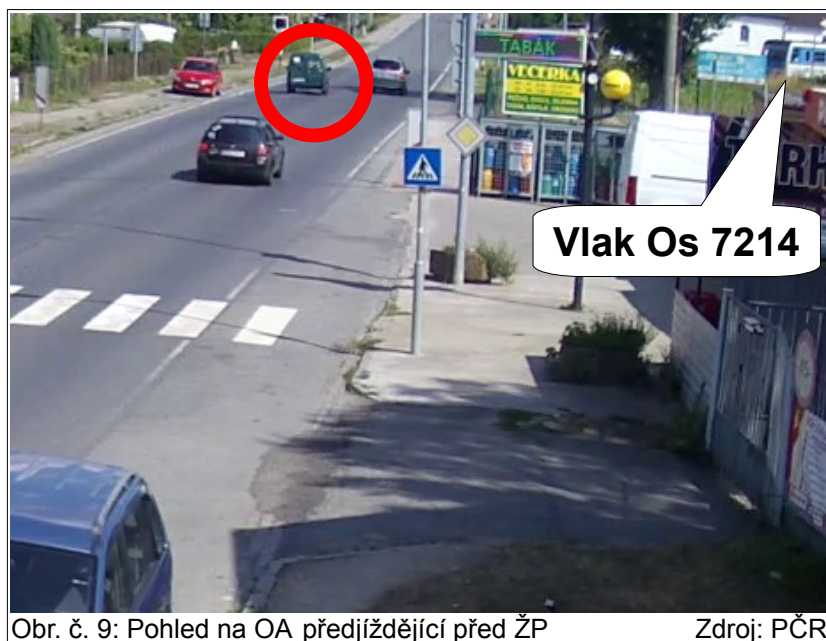
Analýzou videozáznamů, zajištěných PČR, z kamery umístěné za čelním sklem OA přijíždějícího k ŽP a dále městského kamerového systému města Bor bylo zjištěno, že řidič OA zúčastněného na MU začal ve vzdálenosti cca 50 m před ŽP předjíždět v době, kdy byla prokazatelně dávaná PZZ výstraha dvěma červenými střídavě přerušovanými světly (viz obr. č. 9 a 10).

Obr. č. 9: Pohled na OA předjíždějící před ŽP

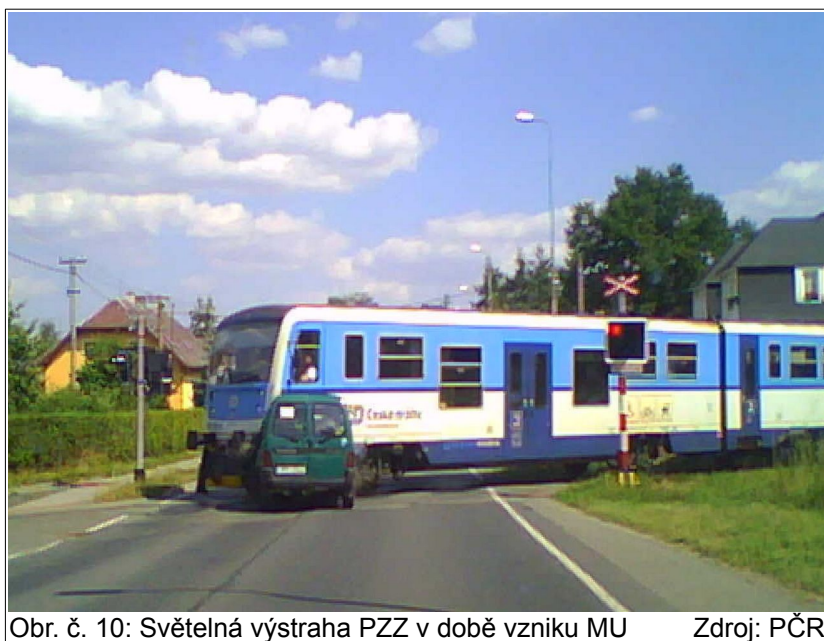
Obr. č. 10: Světelná výstraha PZZ v době vzniku MU
