Závěrečná zpráva o výsledcích šetření mimořádné události

Vykolejení vlaku Os 17806 v dopravně D3 Stupno

Accident and incident investigation report

Derailment of the regional passenger train No. 17806 at Stupno
operating control point

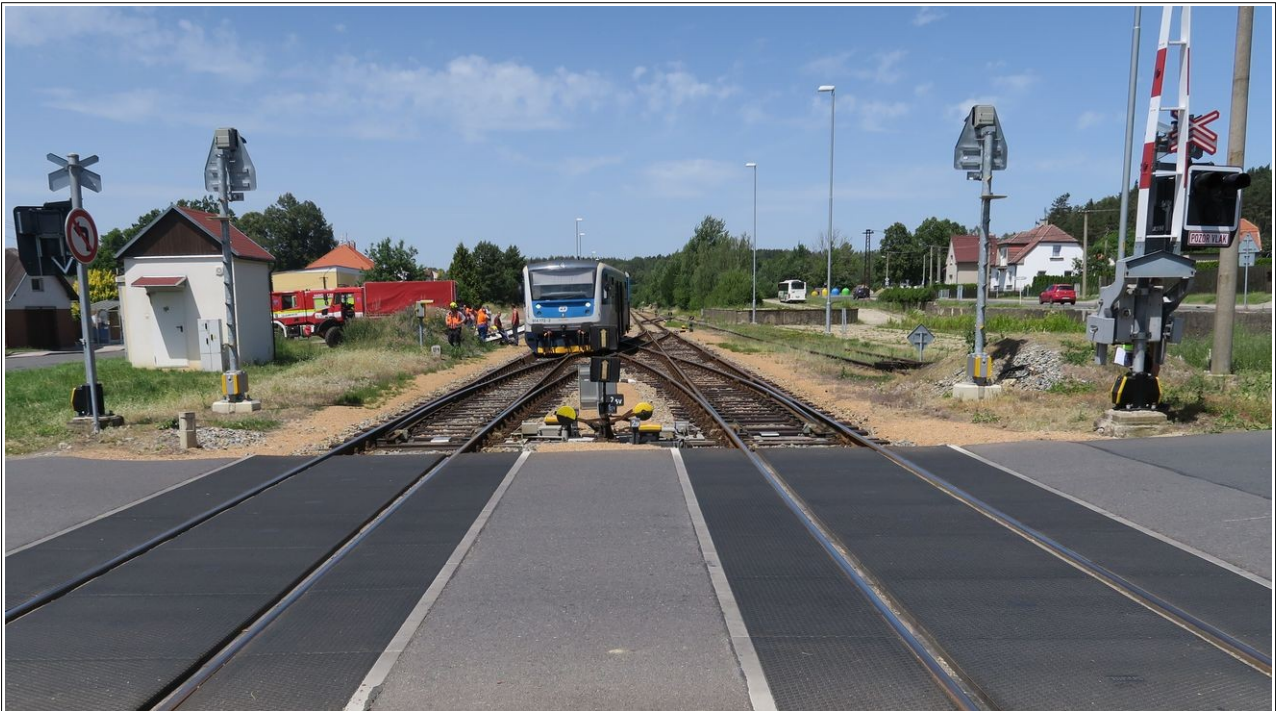
Obr. č. 2: Celkový pohled na místo MU proti směru jízdy vlaku Os 17806

- přední čelo vlaku Os 17806 se v místě konečného postavení po MU nacházelo v km 19,405 (viz obr. č. 2);
- pluh ŘV 914.172-2 byl deformován;
- přední jednonápravový podvozek ŘV 914.172-2 v km 19,408 byl vykolejený vpravo ve směru jízdy vlaku v jazykové části výhybky č. 1sv;

- zadní jednonápravový podvozek ŘV 914.172-2 v km 19,416 byl vykolejený vpravo ve směru jízdy vlaku ve střední části výhybky č. 1sv;
- HDV 814.172-3 nebylo vykolejené;

- přední jednonápravový podvozek HDV 814.172-3 se nacházel v km 19,421 a zadní jednonápravový podvozek v km 19,429;
- konec vlaku se nacházel v km 19,432;

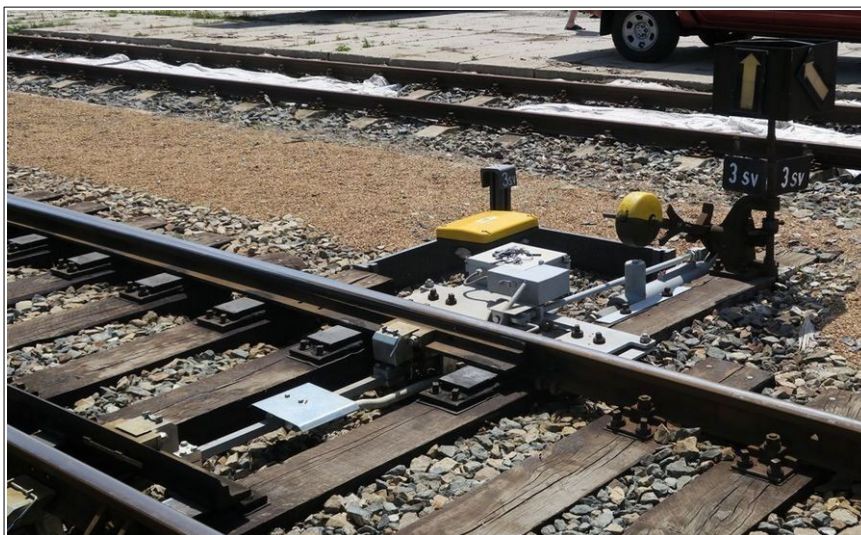
Obr. č. 3: Výhybka č. 3sv

- v km 19,442 na koleji č. 1 se nacházela jednoduchá levostranná výchybka č. 3sv (viz obr. č. 3) s čelistovým závěrem vybavena samovratným přestavníkem SP-03 v pravém provedení:

- výchybka byla přestavena do přednostního směru z koleje č. 1 na kolej č. 2 (směr doprava D3 Radnice);
 - pravý ohnutý jazyk byl přilehlý k pravé opornici, rozevření levého přímého jazyka bylo 163 mm;

- výhybkové závaží směřovalo ke koleji, černou polovinou dolů a žlutou nahoru;
 - na výhybkovém návěstním tělese byla návěst „Jízda doleva“;
 - čelistový závěr byl zaklesnut;

- závorovací zarážka byla přestavena v poloze „uzávorováno“ (v samovratném režimu) a uzamčena spojovacím zámkem;
 - samovratný přestavník SP-03 byl vybaven hydraulickým válcem HVO-2 vyr. č. 21-2000;

- na levé opornici v km 19,437, tj. 5 m od začátku výchybky č. 3sv byl zjištěn bod “0“;
 - kluzné stoličky výchybky byly pokryty mazacím prostředkem;
- světelné návěstidlo výchybky se samovratným přestavníkem Sv3 v km 19,446:

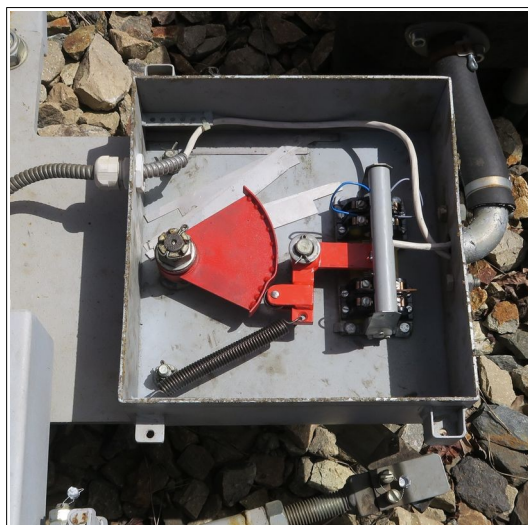
Obr. č. 4: Kruhová výseč detašované kontroly
Zdroj: DI

- 2. a 3. ověřovací pokus: nedošlo k navrácení jazyků do přednostní koncové polohy;
 - po dosažení předepsané koncové polohy výhybky došlo k pootočení kruhové výseče, zapadnutí kladky ramena přepínače do výřezu výseče (viz obr. č. 4), sepnutí kontaktů a rozsvícení návěsti „Jízda zajištěna“ na návěstidle Sv3 pouze u 1. ověřovacího pokusu.

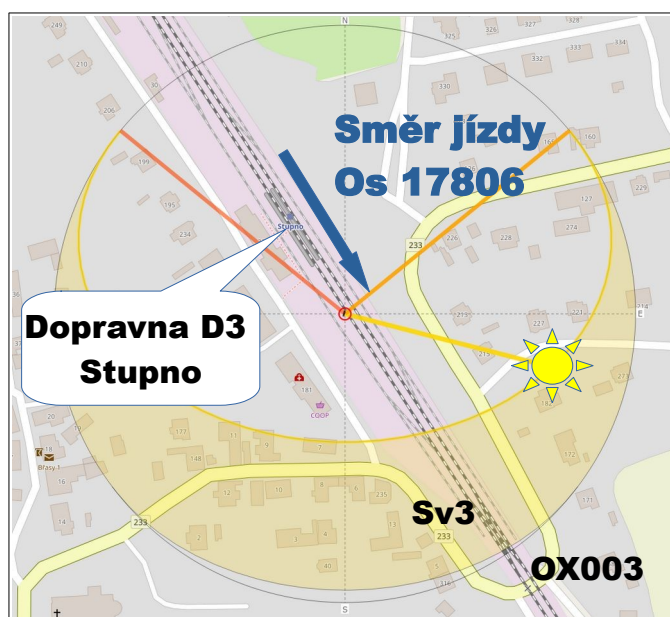
Obr. č. 5: Poloha slunce v době vzniku MU
Zdroj: www.suncalk.org s úpravou DI

Viditelnost návěstidla Sv3 a jeho návěstí byla ověřena DI bezprostředně po MU a také ve dnech 23. a 24. 6. 2022 ve stejném čase a za obdobných povětrnostních a světelných podmínek, jaké byly v době vzniku MU, kdy bylo z důvodu ověření možnosti ovlivnění vnímání návěstí slunečním svitem provedeno posouzení polohy slunce. Sluneční paprsky směřovaly ke strojvedoucímu zleva pod úhlem cca 138° (viz obr. č. 5). Jejich intenzita nebyla taková, aby mohla zapříčinit oslňující účinek pro strojvedoucího vlaku Os 17806, tak i ovlivnění snížení vnímání návěstí OX003 a Sv3.

DI bezprostředně po vzniku MU a následně dne 23. 6. 2022 v čase shodném s časem vzniku MU a za shodných povětrnostních podmínek provedla ověření viditelnosti návěstidla Sv3 a jeho návěstí v dopravně D3 Stupno. Podle § 7 odst. 4 vyhlášky č. 173/1995 Sb. je požadovaná viditelnost ostatních proměnných návěstidel a návěstí nejméně na vzdálenost 100 m, pokud viditelnosti nebrání jiné drážní vozidlo, nejméně však na vzdálenost 50 m. Návěstidlo Sv3 a jeho návěst byly viditelné na vzdálenost větší než 120 m a jejich viditelnost nebyla ovlivněna působením slunečních paprsků.
