Střetnutí vlaku Sp 1901 s nákladním automobilem na železničním přejezdu P6433
mezi železničními stanicemi Sedlejev a Telč

Accident and incident investigation report

Collision of the regional passenger train No. 1901 with a lorry at the level crossing
No. P6433 between Sedlejev and Telč stations

č. j.: 6-3249/2021/DI

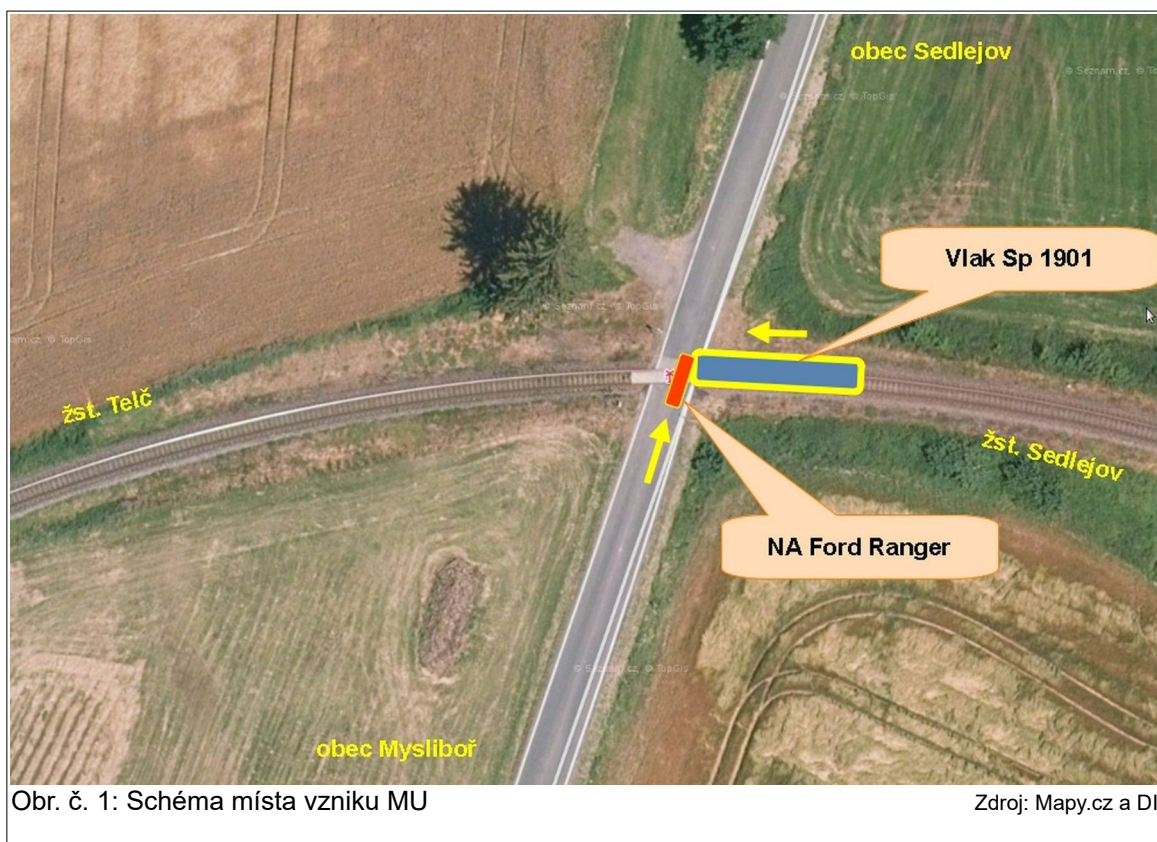
Obr. č. 1: Schéma místa vzniku MU

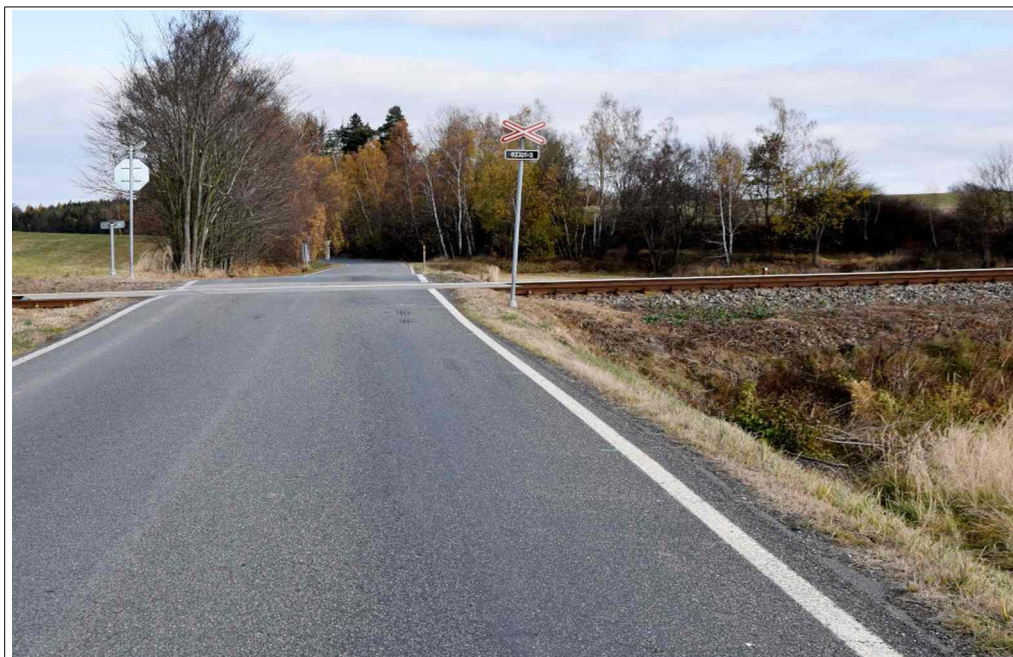
- naměřená skutečná hodnota L_p ve směru jízdy vlaku od žst. Telč vlevo a vpravo byla 250 m;
- viditelnost svislého dopravního značení (VK a P6 „Stůj, dej přednost v jízdě!“) pro bezpečné zastavení řidiče před přejezdem (délka rozhledu pro zastavení D_z) byla z obou stran přejezdu delší než požadovaných 25 m;

Obr. č. 2: Výhled na VK z rozhledové délky pro zastavení (D_z) ve směru jízdy NA.
Zdroj: DI

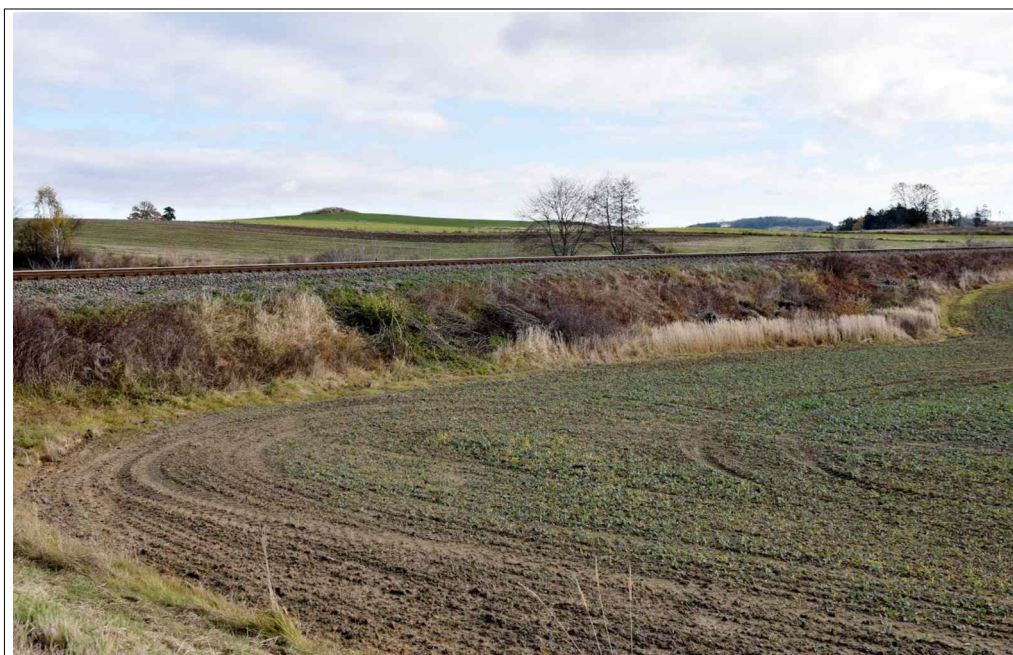
- naměřená skutečná hodnota délky rozhledu pro řidiče L_r vlevo od žst. Sedlejev, měřená ze vzdálenosti D_z , byla více než 200 m;
- naměřená skutečná hodnota L_r vpravo od žst. Telč, měřená ze vzdálenosti D_z , byla více než 200 m;

Obr. č. 3: Rozhledová délka pro silniční vozidlo (L_r) ze směru jízdy vlaku. Zdroj: DI

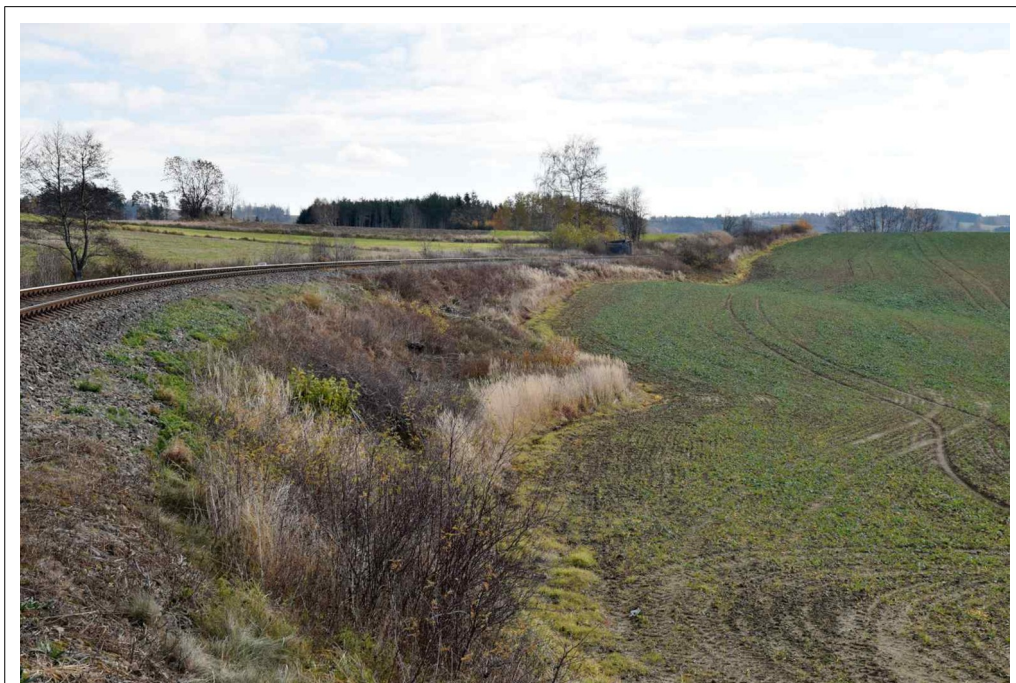
- unsuitable all four limits of visibility for the slowest road vehicle (Lp);
- incorrect placement of warning signal device „Whistle post“ in the direction of the train movement from Sedlejev station;
- unsuitable widths of both flangeway at level crossing for the passage of the wheel flanges of the rolling stocks;
- the application of the speed for the slowest road vehicle $V_{sn} 10 \text{ km.h}^{-1}$ from one side of the level crossing in contradiction of the conditions justifying it.

Obr. č. 4: Rozhledová délka pro nejpomalejší silniční vozidlo (L_p) ze směru jízdy vlaku.
Zdroj: DI

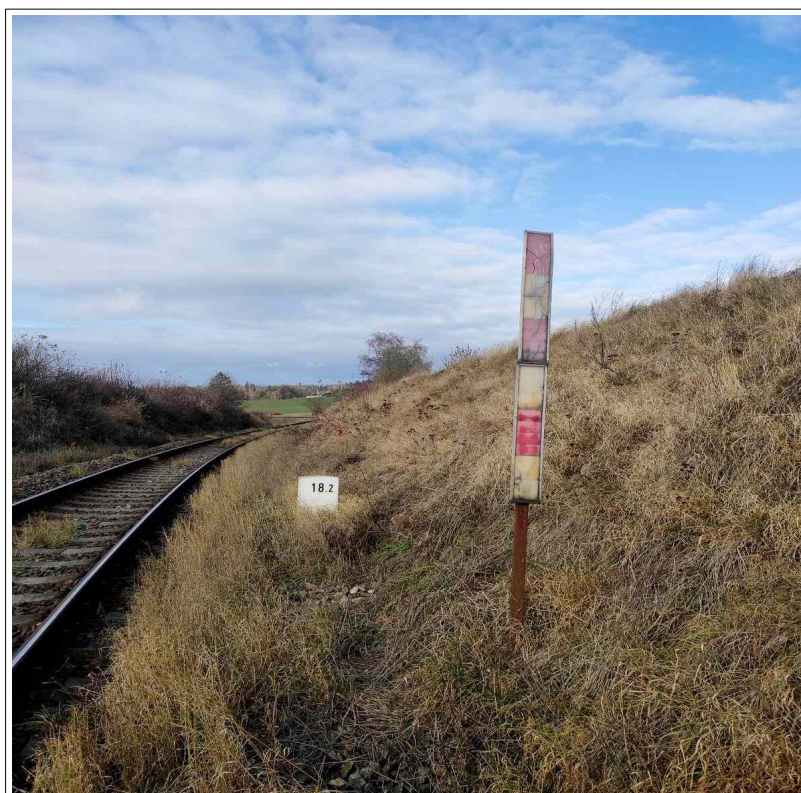
- stanovená rychlost jízdy DV přes přejezd byla z obou stran 50 km.h⁻¹;
- ve vzdálenosti 300 m před přejezdem ve směru jízdy vlaku od žst. Sedlejev bylo umístěno výstražné návěstidlo s návěstí „Pískejte“ (dále „Výstražný kolík“). Toto návěstidlo bylo poškozené, ne však do stavu, který by omezoval jednoznačné vnímání dávané návěsti;

Obr. č. 5: „Výstražný kolík“ ve směru jízdy vlaku.
Zdroj: DI
