The Rail Safety Inspection Office

Accident and incident investigation report

Collision of the regional passenger train No. 16117 with a bus at the level crossing
No. 2096 between Řetenice and Úpořiny stations

č. j.: 6-904/2017/DI

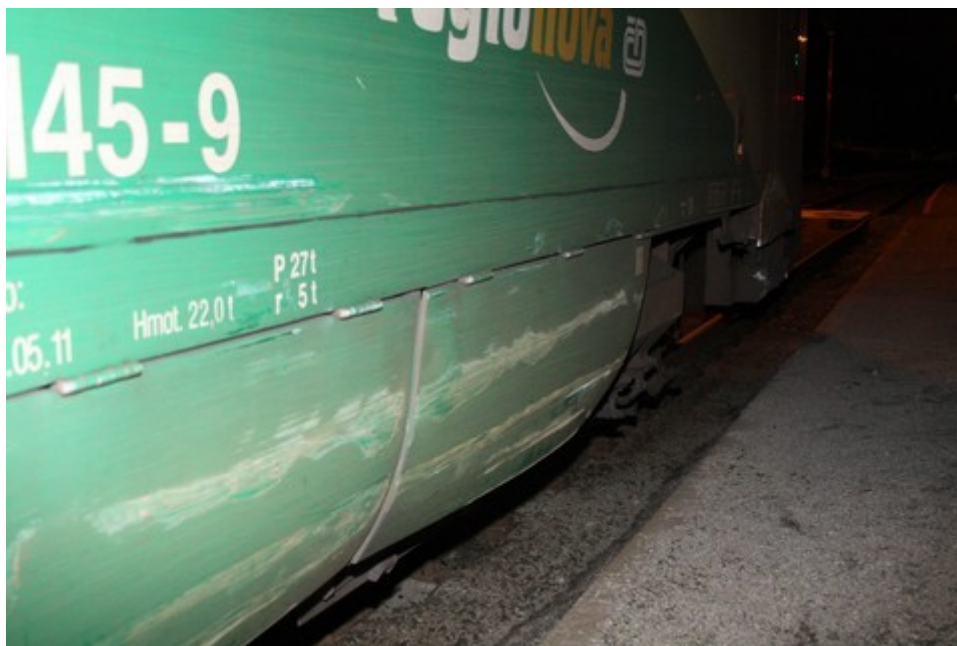
Obr. č. 1: Pohled na poškození HDV

- kontrolu dveří ponechali do žst. Úpořiny, kde zjistili poškození boku motorového vozu, odřený lak, ohnutá táhla, deformovaný laminátový kryt hnacích agregátů a zkřížené dveře;

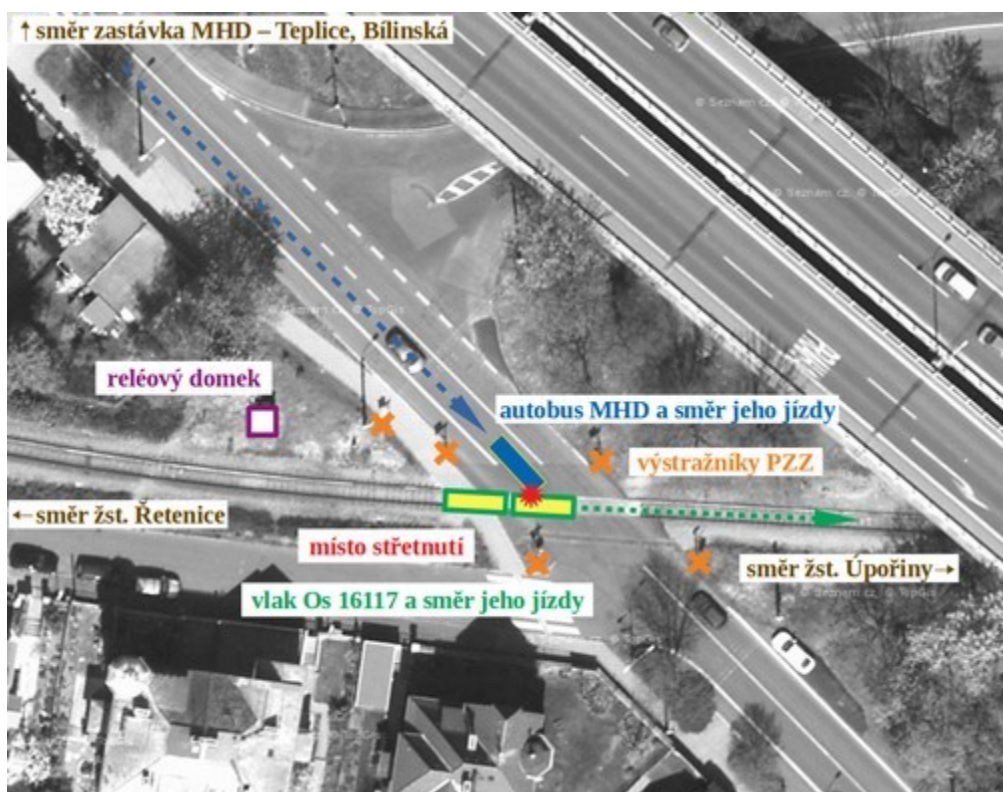
Obr. č. 2: Schéma místa vzniku MU

Autobus MHD typu SOR C12 měl ураžený nárazník a pravé zpětné zrcátko. Na místě střetnutí na hranici průjezdného průřezu byly v jízdním pruhu na pozemní komunikaci nalezeny úlomky plastů a střepy z poškozeného autobusu. Autobus již nebyl v době příjezdu DI na místě přítomen, a proto DI musela částečně vycházet z dokumentace PČR (viz Obr. č. 2).

Autobus MHD měl uražený nárazník a pravé zpětné zrcátko, zůstal stát na místě střetnutí a posléze s ním řidič zacouval o několik metrů zpět mimo prostor ŽP (viz Obr. č. 2).

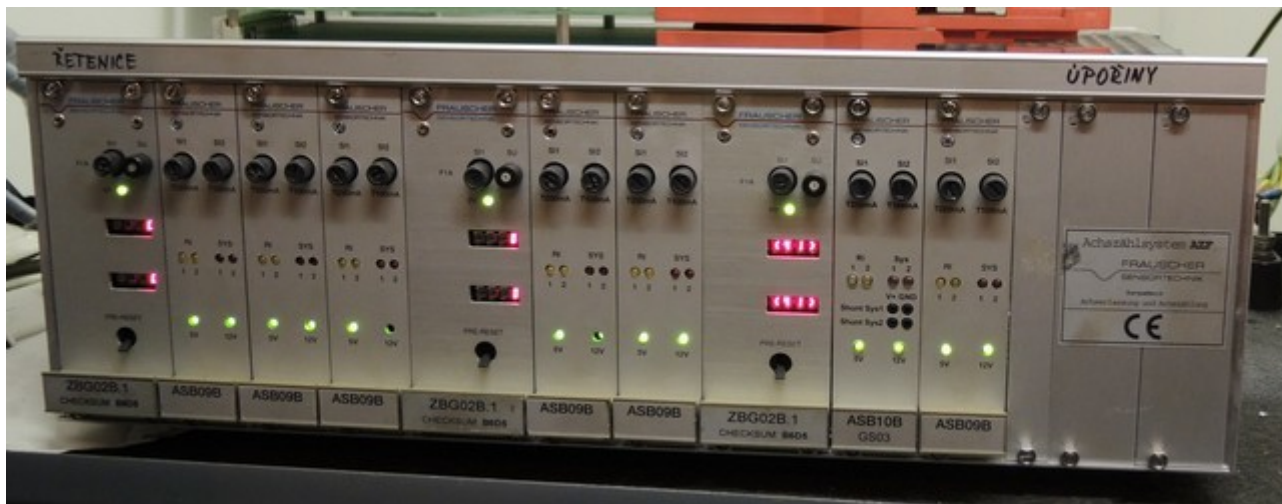
Obr. č. 4: Diagnostické zařízení kolejových úseků, 2 x kód „0“ a 1 x chybový kód „41“

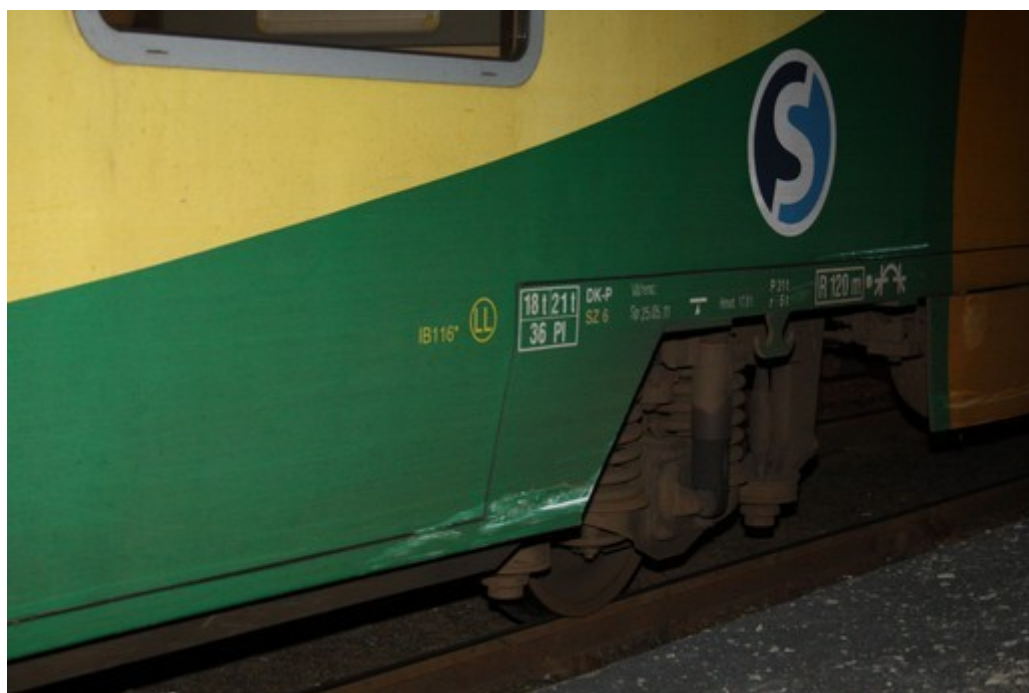
Obr. č. 5: Poškození motorové jednotky Regionova – řídicí vůz

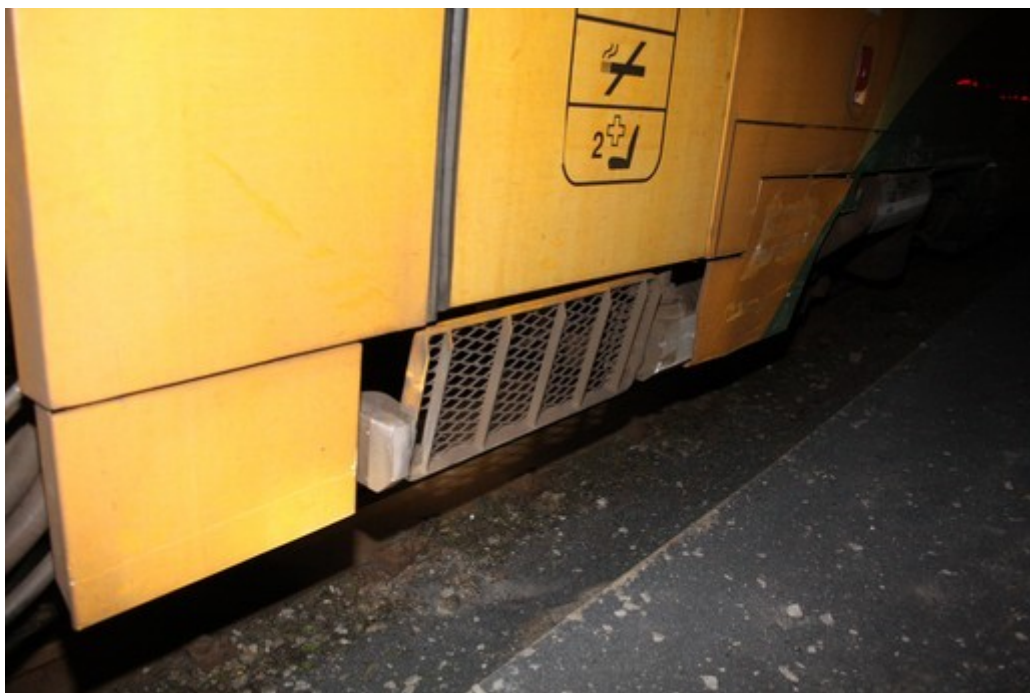
Obr. č. 6: Poškození motorové jednotky Regionova – HDV

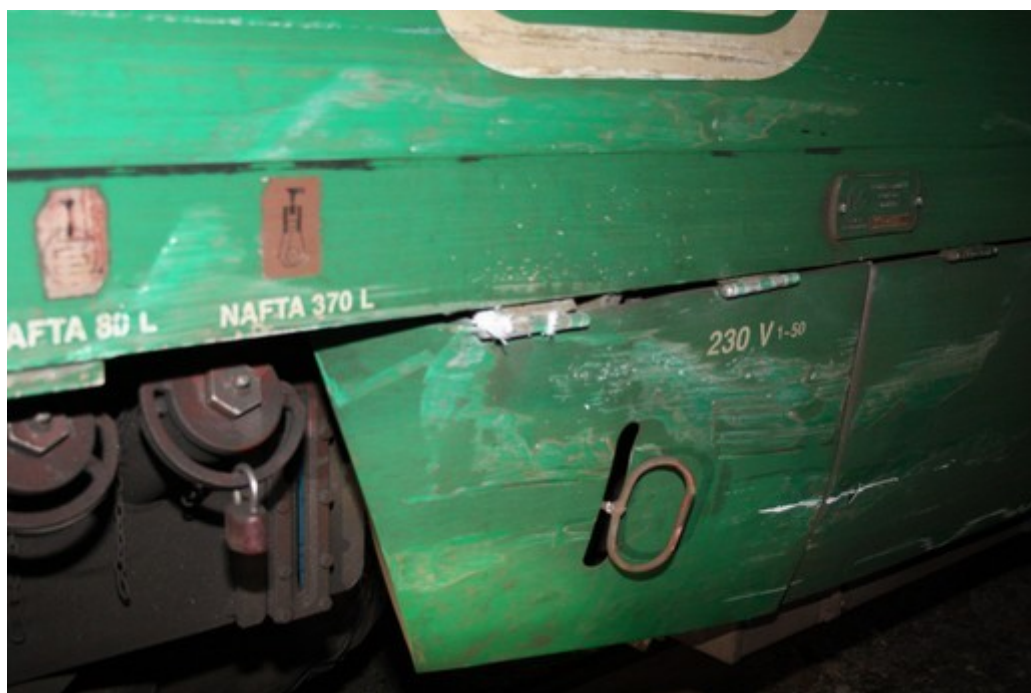
Obr. č. 7: Poškození motorové jednotky Regionova – HDV

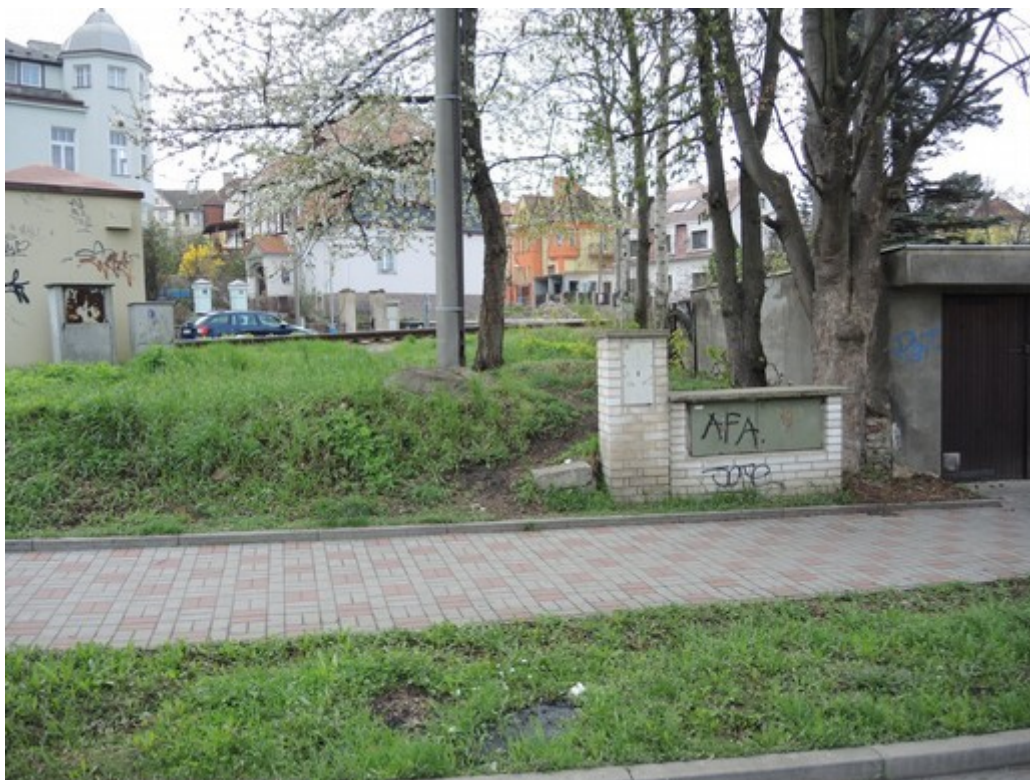
Obr. č. 8: Výhled z jízdniho pruhu na trať v předmětném kvadrantu

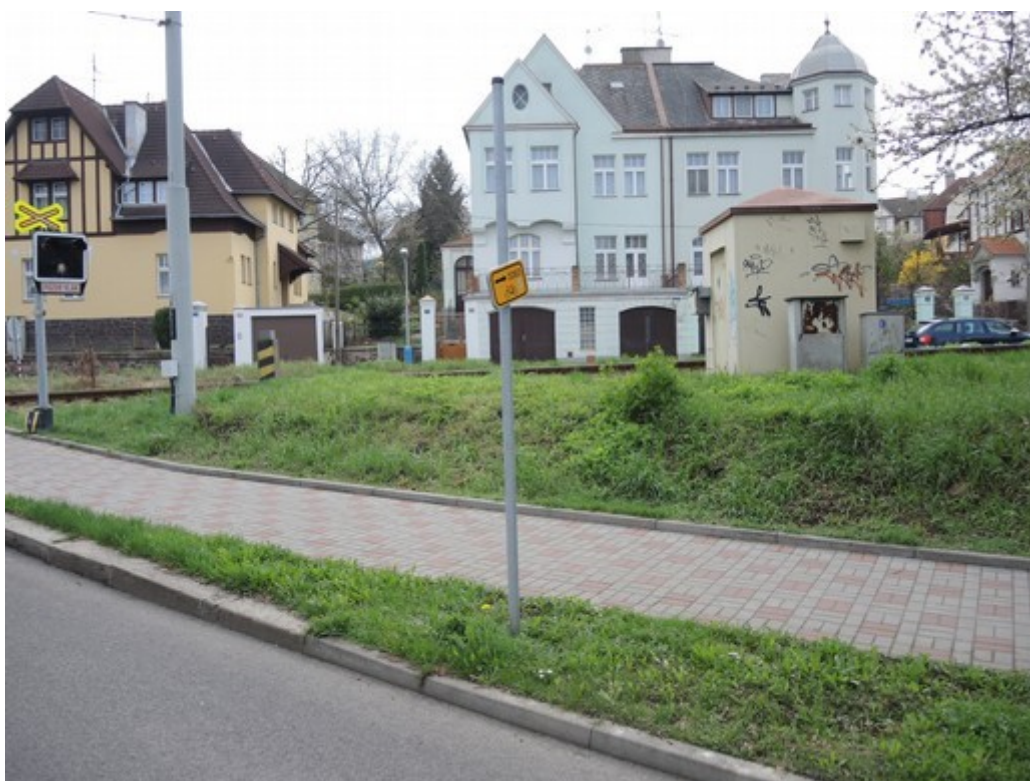
Obr. č. 9: Výhled z jízdniho pruhu na trať v předmětném kvadrantu
