The Rail Safety Inspection Office

## **Závěrečná zpráva o výsledcích šetření mimořádné události**

Nedovolená jízda vlaku Os 16936 za hlavní (odjezdové) návěstidlo L3 s návěstí zakazující jízdu s následným vykolejením v železniční stanici Teplice v Čechách

## **Accident and incident investigation report**

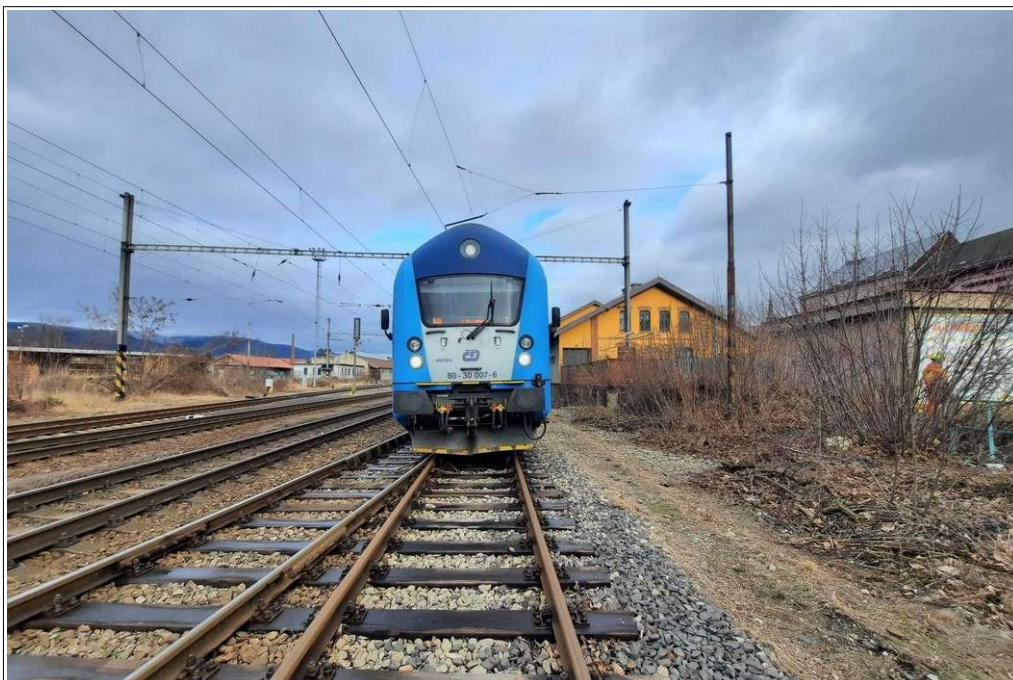
Vlak Os 16936 zastavil čelem řídicího vozu v km 18,409 v prostoru srdcovky výhybky č. 12. První tři dvojkolí řídicího vozu se nacházela na kolejnicích v přímém směru výhybky, tzn. směrem na 3b. SK, pravé kolo 4. dvojkolí řídicího vozu bylo propadlé mezi jazyk a opornici, levé kolo se nacházelo na temeni levé opornice. Výhybka byla v koncové poloze, další dvojkolí vlaku byla na kolejnicích a na výhybce by pokračovala v jízdě vpravo odbočnou větví.

Obr. č. 2: Místo zastavení čela vlaku Os 16936 za srdcovkou výhybky č. 12.

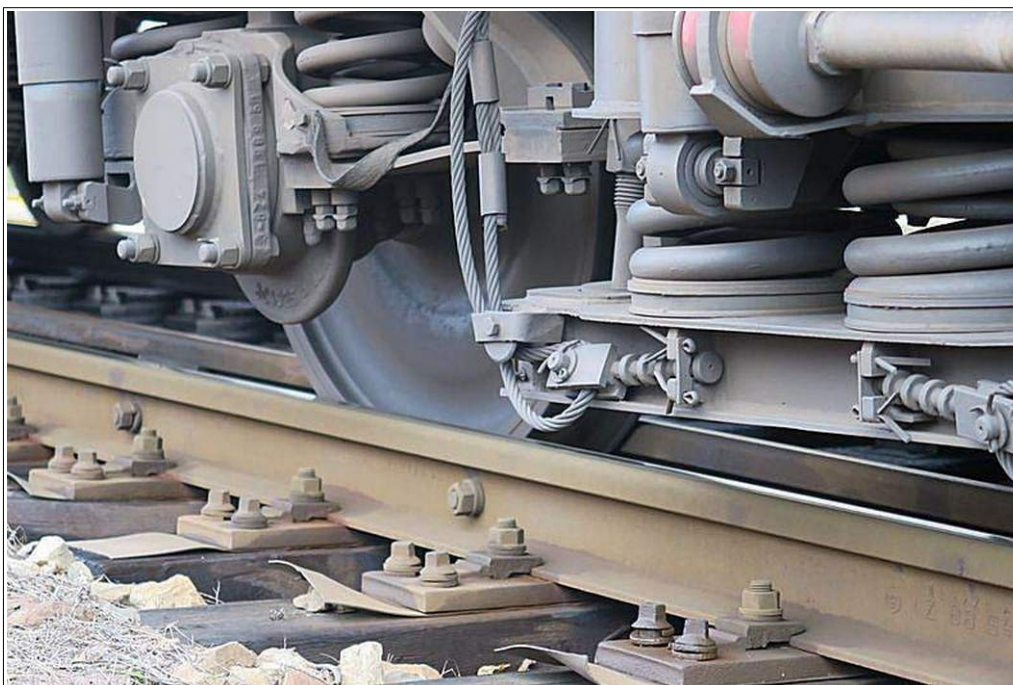
K nedovolené jízdě za návěstidlo L3 tedy došlo shodou okolností bezprostředně po tom, co SZZ započalo s přestavováním dvojice výhybek č. 12/14. Proto došlo k vidlicové jízdě a vykolejení 4. nápravy prvního DV vlaku Os 16936 na výhybce č. 12, nicméně takové situaci nemohlo SZZ objektivně zabránit.

Obr. č. 3: Propad pravého kola 4 dvojkolí řídicího vozu mezi jazyk a opornici výhybky č.12 (vlak se pohyboval zleva doprava).

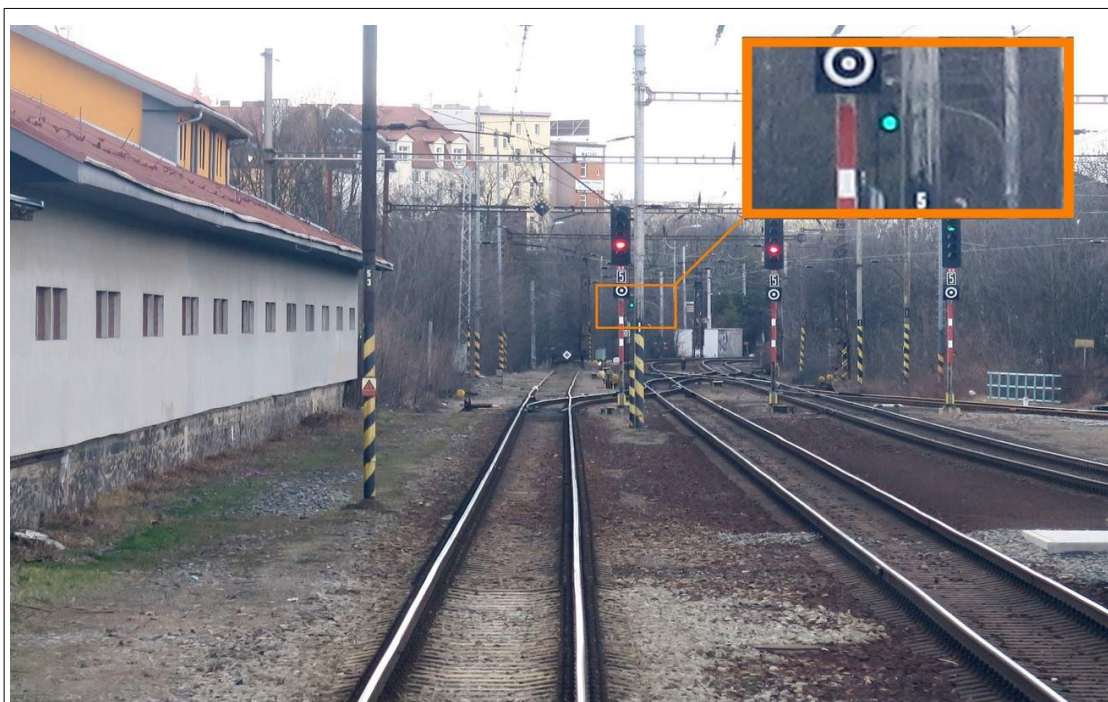
Obr. č. 4: V reálu zřetelný zdroj zeleného světla semaforu ve výhledu strojvedoucího vlaku odjíždějícího ze 3. SK žst. Teplice v Čechách směrem do žst. Řetenice. Zdroj: DI

Z důvodu zlepšení pracovních podmínek a eliminace možných nevědomých pochybení (omylů) strojvedoucích považuje DI za přínosné v dohledné době zajistit vhodné stavebně-technické opatření, které zamezí průniku úzkého kuželu světla předmětného světelného zdroje do prostoru nástupišť staničních kolejí žst. Teplice v Čechách – viz obr. č. 7. Nicméně je nutné konstatovat, že vzhledem k délce a četnosti zkušenosti zúčastněného strojvedoucího s tímto místem, bez předchozích stížností z jeho strany, vzhledem k průběhu této MU, které mohlo zamezit např. i sledování indikace návěstního opakovače vlakového zabezpečovače nebo uvědomění si nestandardní nutnosti obsluhy tlačítka bdělosti, DI považuje za příčinu vzniku předmětné MU nevěnování dostatečné pozornosti sledování návěstí odjezdového návěstidla L3.

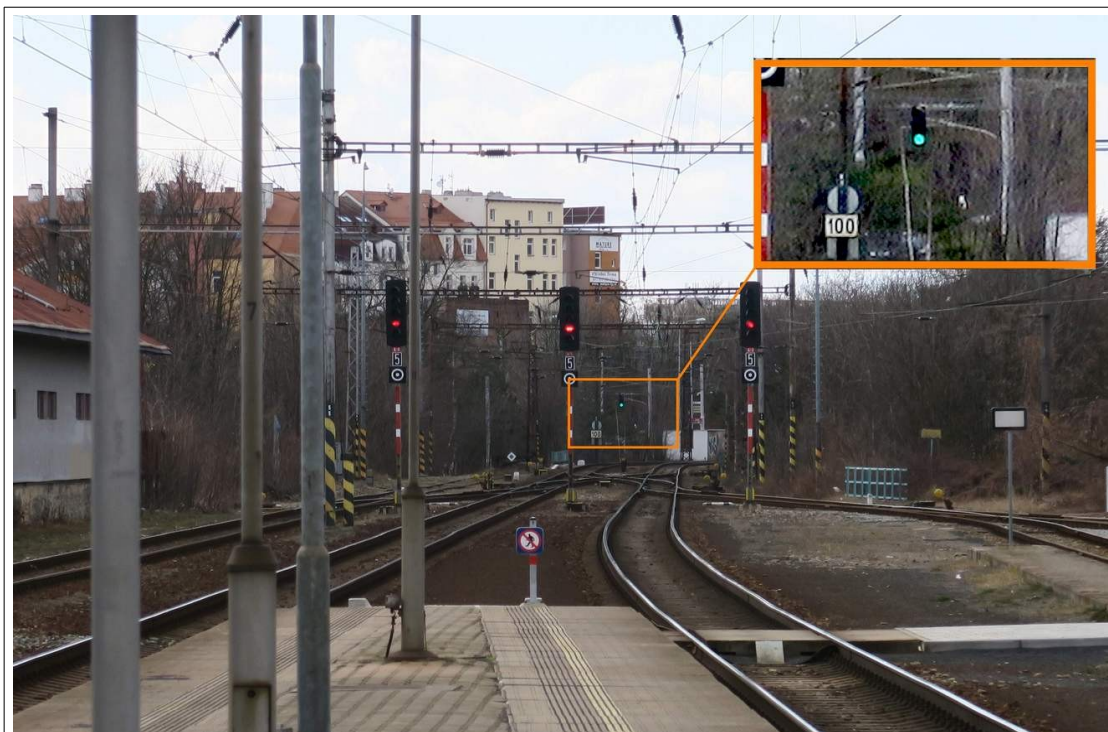
Obr. č. 5: V reálu zřetelný zdroj zeleného světla semaforu viditelný z ostrovního nástupiště mezi 1. a 2. SK žst. Teplice v Čechách směrem k žst. Řetenice. Zdroj: DI

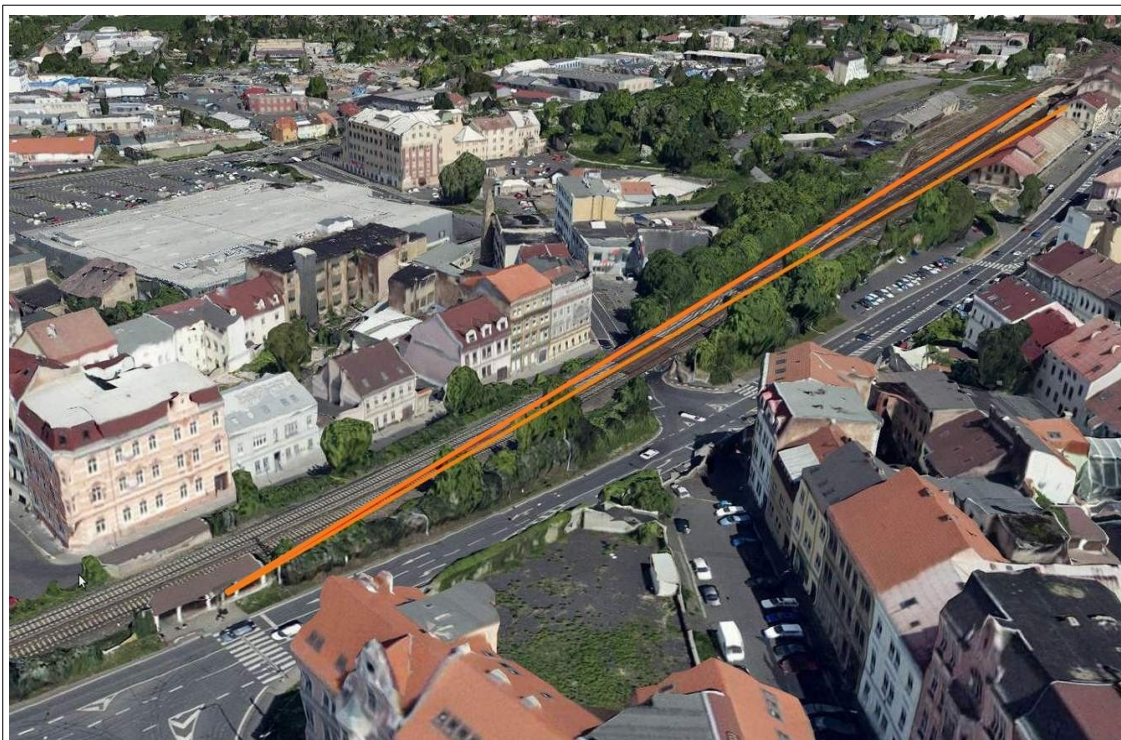
Obr. č. 7: Úzký kužel světla silničního semaforu křižovatky ulic Na Hrázi a Dubská pronikající do prostoru nástupišť žst. Teplice v Čechách.  
Zdroj: Google maps

- z důvodu zlepšení pracovních podmínek a eliminace možných nevědomých pochybení (omylů) strojvedoucích přijetí vlastního opatření, které (např. vhodným stavebně-technickým opatřením) zajistí eliminaci světelného zdroje, který by mohl být zaměnitelný s návěstními znaky ve smyslu § 9 odst. 1 zákona č. 266/1994 Sb., konkrétně se jedná o světla silničního semaforu na křižovatce ulic Na Hrázi a Dubská v Teplicích.
